福知山線列車脱線事故に係る対応策について

平成 22 年 1 月 29 日

西日本旅客鉄道株式会社

建議・所見・その他に対する措置等について (目次)

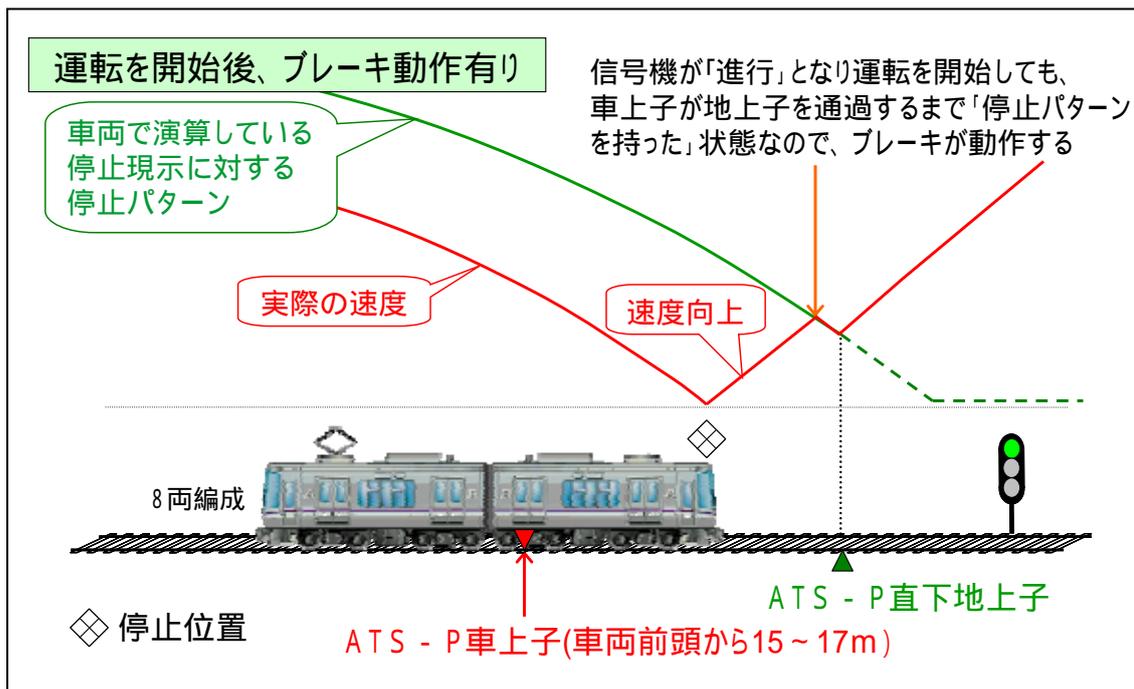
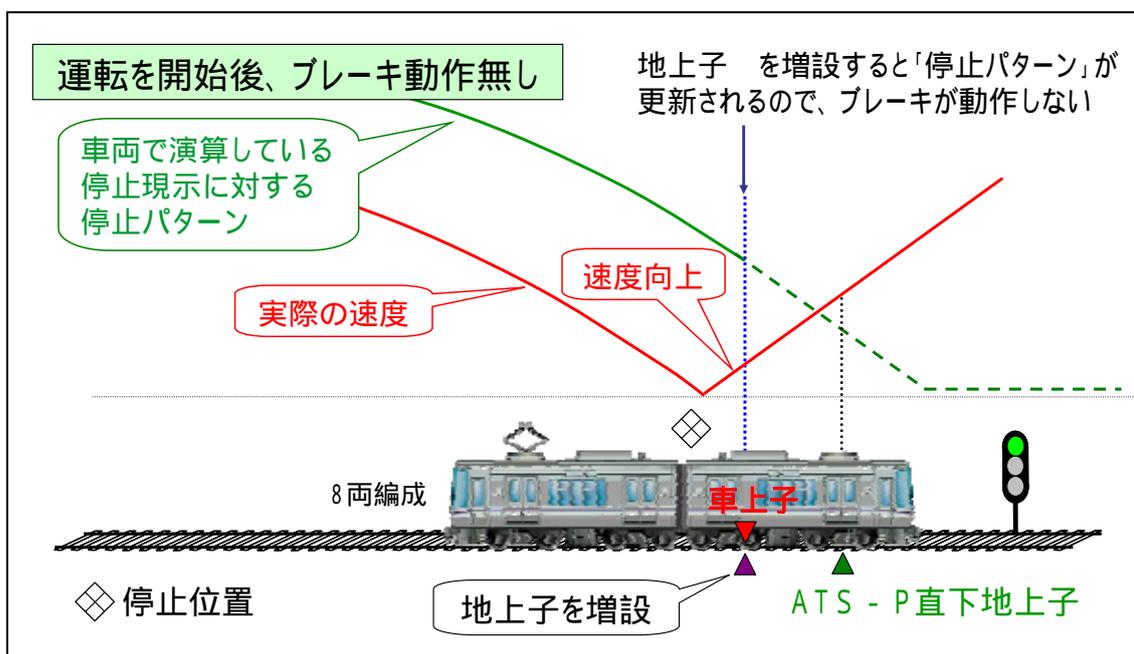
ATS - P 常用最大ブレーキ動作内容と改修の略図

平成21年9月までに取得したPデータのうち、常用最大ブレーキ動作は、約980箇所の駅や駅間で発生し、また、手動以外の非常ブレーキ動作は、約220箇所の駅や駅間で発生していました。正常な動作を除き不必要な動作箇所について分析・検討した結果、ブレーキ動作回数が多い常用最大ブレーキ動作約30箇所、非常ブレーキ動作については3件に対して、A T S 地上子の移設や増設あるいは当該線路を運転する運転士に対して、その動作状況を周知した上で運転操縦方法を指導し注意喚起を行うなど対策を行いました。今後についても、ブレーキ動作が多い箇所について対策を講じるとともに、A T S 車 上 子 の 前 頭 化 や 運 転 士 へ の パ タ ー ン 接 近 情 報 の 提 供 等 を 取 組 ん で い っ ます。

線区	駅・区間	動作数 (件/月)	主な動作概要	改善の実施、検討状況
阪和線	杉本町～浅香(下り)	29	出発信号機停止現示で進入、停車後、出発信号機進行現示により発車の際、パターン更新遅れにより常用最大ブレーキ動作	パターン残りを解消するために地上子の移設 ・H21.3.24 工事完了
阪和線	上野芝(上り)	4	出発信号機停止現示で進入、停車後、出発信号機進行現示により発車の際、パターン更新遅れにより常用最大ブレーキ動作	パターン残りを解消するために地上子の移設 ・H21.3.17 工事完了
阪和線	上野芝～百舌鳥(上り)	57	出発信号機停止現示で進入、停車後、出発信号機進行現示により発車の際、パターン更新遅れにより常用最大ブレーキ動作	パターン残りを解消するために地上子の移設 ・H21.3.17 工事完了
阪和線	鳳～津久野(上り)	25	出発信号機停止現示で進入、停車後、出発信号機進行現示により発車の際、パターン更新遅れにより常用最大ブレーキ動作	パターン残りを解消するために地上子の移設及び増設 ・3番線はH21.3.17 工事完了 ・4番線はH21.9.16 工事完了
阪和線	鳳～富木(下り)	32	出発信号機停止現示で進入、停車後、出発信号機進行現示により発車の際、パターン更新遅れにより常用最大ブレーキ動作	パターン残りを解消するために地上子の移設及び増設 ・1番線はH21.9.16 工事完了 ・2番線はH21.3.17 工事完了
阪和線	東岸和田(下り)	11	出発信号機停止現示で進入、停車後、出発信号機進行現示により発車の際、パターン更新遅れにより常用最大ブレーキ動作	パターン残りを解消するために地上子の増設 ・H21.9.25 工事完了
阪和線	東岸和田～東貝塚(下り)	92	出発信号機停止現示で進入、停車後、出発信号機進行現示により発車の際、パターン更新遅れにより常用最大ブレーキ動作	パターン残りを解消するために地上子の増設 ・H21.9.25 工事完了
阪和線	東岸和田～下松(上り)	19	出発信号機停止現示で進入、停車後、出発信号機進行現示により発車の際、パターン更新遅れにより常用最大ブレーキ動作	パターン残りを解消するために地上子の増設 ・H21.9.25 工事完了

阪和線	日根野～熊取(上り)	25	出発信号機停止現示で進入、停車後、出発信号機進行現示により発車の際、パターン更新遅れにより常用最大ブレーキ動作	パターン残りを解消するために地上子の移設 ・H21.3.28 工事完了
大阪環状線	西九条～野田(外回り)	23	出発信号機停止現示で進入、停車後、出発信号機進行現示により発車の際、パターン更新遅れにより常用最大ブレーキ動作	パターン残りを解消するために地上子の増設 ・H22.1 工事完了予定
			場内信号機手前で、先行列車による進路の開通待ちの状態から信号の現示がアップし、加速の際、パターン更新遅れにより常用最大ブレーキ動作	パターン残りを解消するために、停止信号現示の場合の機外停止位置目標を設置 ・H21.5.15 設置完了
大阪環状線	京橋～森ノ宮電車区(外回り)	28	入換信号機停止現示で進入、停車後、入換信号機進行現示により発車の際、パターン更新遅れにより常用最大ブレーキ動作	パターン残りを解消するために地上子の増設 ・H22.1 工事完了予定
大阪環状線	今宮～新今宮(内回り)	50	場内信号機手前で、先行列車による進路の開通待ちの状態から信号の現示がアップし、加速の際、パターン更新遅れにより常用最大ブレーキ動作	運転士の運転取扱いによりATS-P常用最大ブレーキの動作回数が軽減できるような運転操縦方法について関係乗務員区に指導済
JR神戸線	網干(下り)	3	出発信号機停止現示で進入、停車後、入換信号機進行現示により発車の際、パターン更新遅れにより常用最大ブレーキ動作	パターン残りを解消するために地上子の増設 ・H21.10.22 工事完了
学研都市線	住道～鴻池新田(下り)	5	出発信号機停止現示で進入、停車後、出発信号機進行現示により発車の際、パターン更新遅れにより常用最大ブレーキ動作	パターン残りを解消するために地上子の増設 ・H22.1 工事完了予定

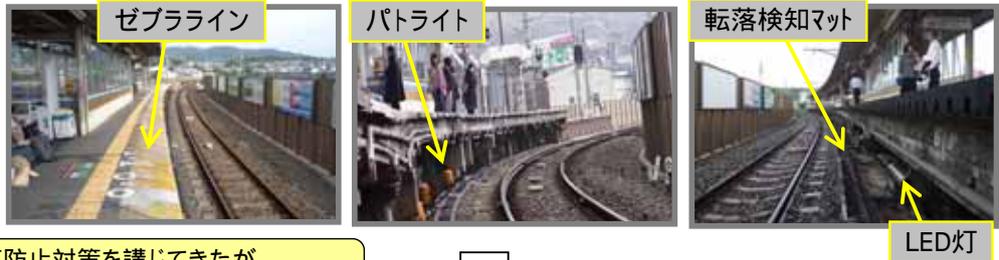
【改善事例1】

ホーム転落防止対策

列車とホームの間に
大きな隙間が生じている

お客様が隙間に転落
お客様の死傷事故

これまでに、転落防止対策を講じてきたが、
お客様の転落事象が年間で数件発生している状況

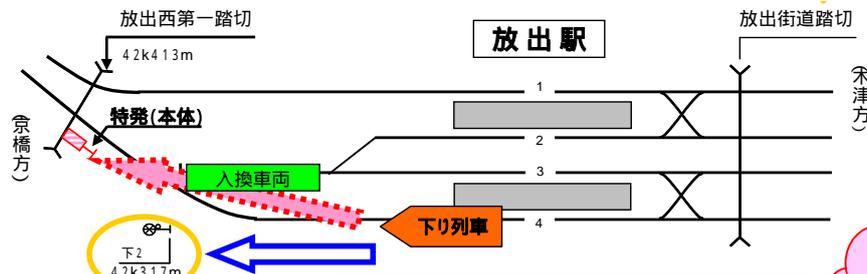
【改善事例2】

特殊信号発光機の増設

引上げ線に入換車両が
在線中は、約100m手前まで
接近しないと特殊信号発光機
の現示が確認できない

ブレーキ手配が遅れ
踏切内の通行人と衝撃する
お客様の死傷事故

第2閉そく信号機柱に特殊信号発光機(第2)を増設し確認距離を確保
