台風第18号に伴い発生した竜巻等突風(2013年9月15日～16日)

台風第18号に伴い発生した竜巻等突風(2013年9月15日～16日)の調査結果
(10月1日時点)

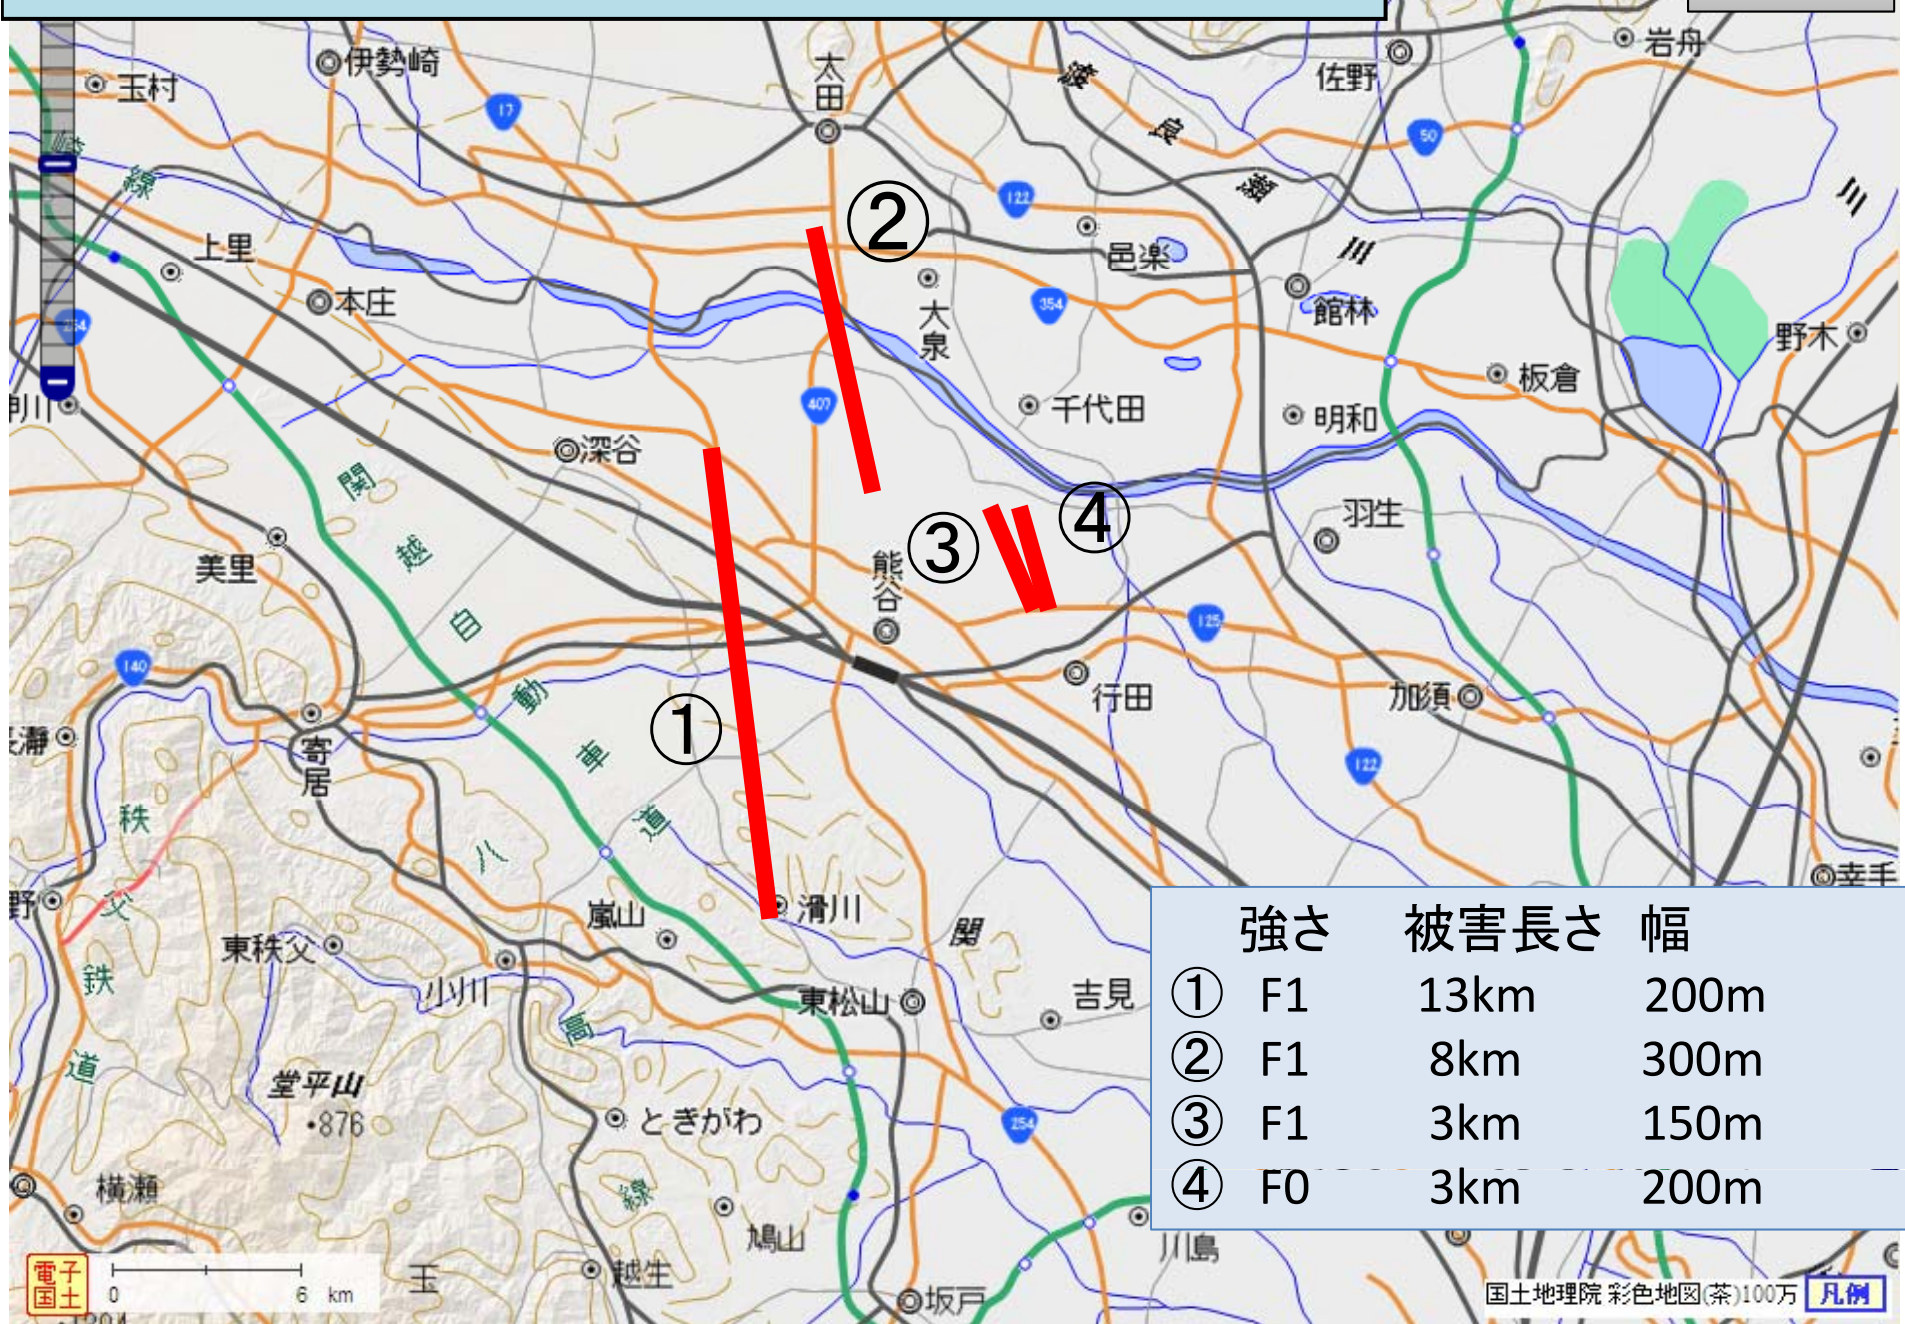
分布図

埼玉県熊谷市、行田市、比企郡滑川町、群馬県太田市の竜巻の被害域等
