旧揖斐川橋梁における 濃尾地震後の復旧工事に関する考察

坂井田 実¹・所 哲也²・小坂 潔彦³

旧揖斐川橋梁は、東海道線敷設時に建設され、現在も原位置で歩道橋として利用されている。基礎は煉瓦積み井筒、橋台と橋脚は一對の井筒間にアーチを架け渡した煉瓦積み構造である。濃尾地震により、橋台及び橋脚にひび割れが生じたものの、上部工の落下を免れ、約半年で復旧工事が行われた。その際、橋台及び橋脚の下端アーチ部付近に補強が施されたことが震災予防調査会報告に記されており、煉瓦積み構造の橋脚の耐震補強構造として興味深い。地上突出部の橋脚を全て積み直した2橋脚では、鉄梁上に敷いた铸铁板上に煉瓦を積み、他の下部工では、元のアーチより曲率の緩やかなアーチを追加し、元のアーチとの間に煉瓦を充填することによって、橋脚断面を大きくした。

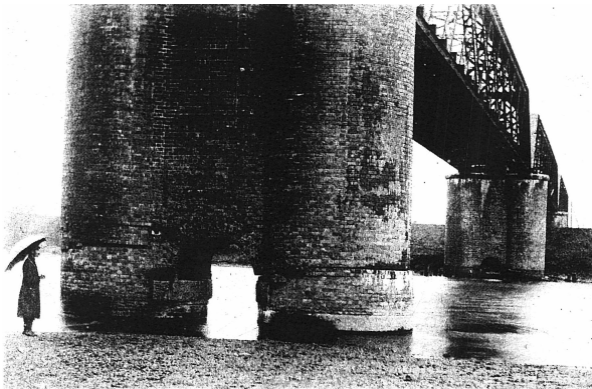
写真-2 被災直後の第3橋脚西面⁸⁾

震害明細図や被災直後の写真⁸⁾（写真-2）から、井筒連結部下端には、曲率の小さい煉瓦のアーチが架け渡されていたことがわかる。

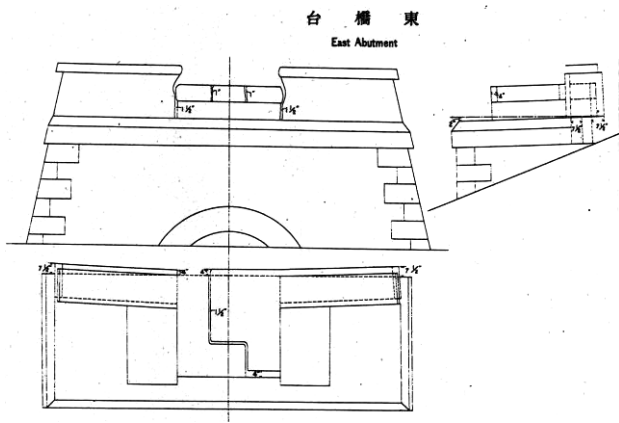
(a) 東橋台

報告書によると、東橋台は前面に傾斜し、西橋台は井筒上部において裂け目を生じ、かつ約1フィート沈下した。また橋脚は、4ヶ所とも平常時の水面上2～3フィートのところ、煉瓦積みの橋脚と基礎が接するあたりで切断して食い違いを生じた。

第2橋脚と第4橋脚では、橋脚下端アーチ付近で水平方向に切断され、円柱部に幅 $\frac{1}{4}$ インチの割れが生じた。第3橋脚では、幅1インチの大きな割れが生じ、1フィート $2\frac{1}{2}$ インチの傾きが生じた。両橋台では、橋脚本体上部に $\frac{1}{4}$ ～ $1\frac{1}{4}$ インチの割れが生じるとともに、レール座には $4\sim 7\frac{1}{2}$ インチの水平ずれが生じた。

東橋台については、下部工躯体全体が積み直されているが、アーチ部の補強は緩やかなアーチを用いた方法である。橋脚では補強部の厚みが既設躯体の厚みより数インチ薄くなっていて、既設部と補強部の間に段差があるが、橋台においては面を合わせて積まれている。

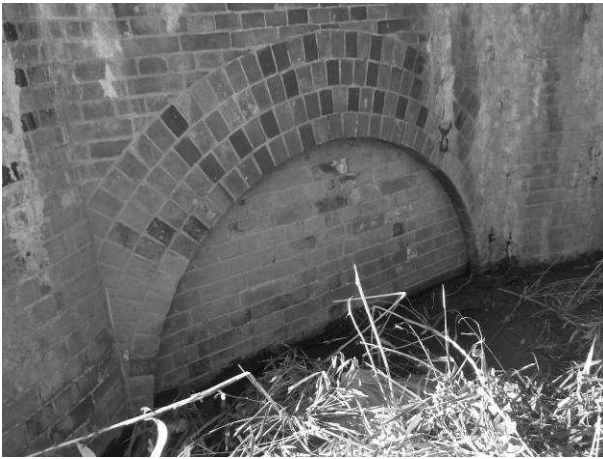
(a) 第1橋脚

第1橋脚では、写真-4(a)のように、鉄梁や緩やかなアーチが位置するあたりが土砂に埋もれており、目視確認できていない。ただし、上側のアーチより下に水平方向に積まれた煉瓦の層数が12段見えており、第2や第4橋脚の場合のアーチ間の層数9段より明らかに多い。また第1橋脚は、第3橋脚と同様に損傷が著しかったとして下部工躯体全部が積み直されているため、鉄梁を用いた復旧の方法が採られていると判断するのが妥当である。

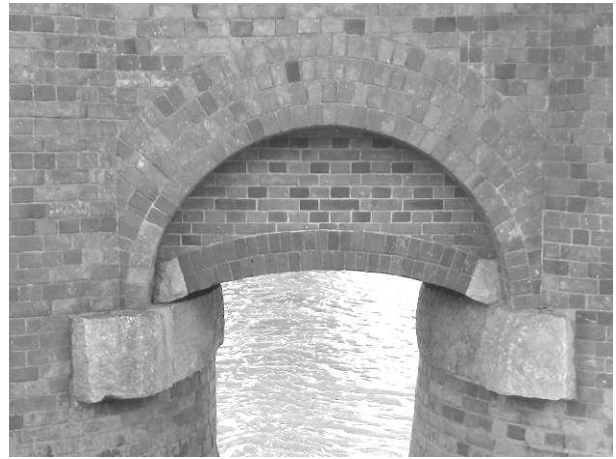
(b) 第2橋脚

第2及び第4橋脚では、数段の煉瓦の積み換えのみにとどめたと考えられ、内部の円柱状のコンクリートの裂け目については修理や補強がなされていない可能性が高い。また柱石の追加についても、施工が不可能である。

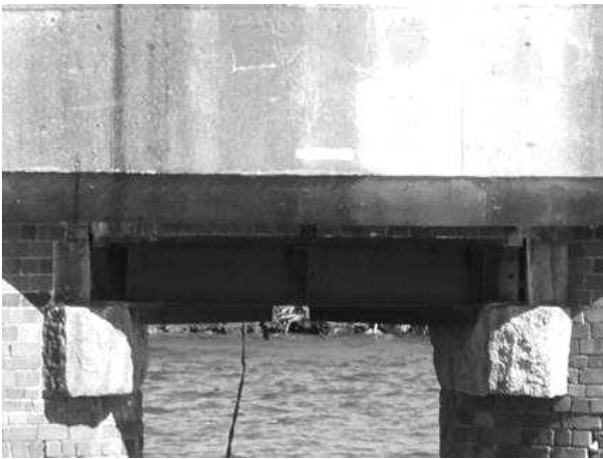
(c) 第3橋脚

第3橋脚では、写真-4(c)のように鉄製の梁が架け渡されており、木曾川橋の第1橋脚と同様の補強が施されている。ただし、井筒連結部の厚さ、すなわち橋軸方向の橋脚中央部壁厚は、木曾川橋の10フィートに対し、揖斐川橋では8フィートである。鉄梁上の煉瓦については、鉄梁直上まで巻き立て補強コンクリートに覆われているため、積み方等について確認できていない。

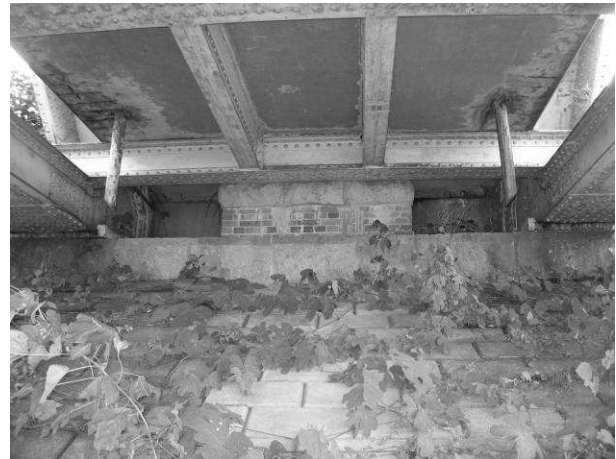
(f) 西橋台 (護岸積みブロックで隠れている)

西橋台については、下部工躯体の下半部が堤体内に埋もれており、構造が確認できていない。損傷状況が東橋台と大差ないことや、西橋台でも下部工躯体全体が積み直されたことから、東橋台と同様の復旧方法が採られたものと推察される。
