飯田線における素掘りトンネル側壁部対策について

東海旅客鉄道株式会社 正会員 ○佐野 淳
東海旅客鉄道株式会社 正会員 小幡 安英
東海旅客鉄道株式会社 正会員 大畑 和弘

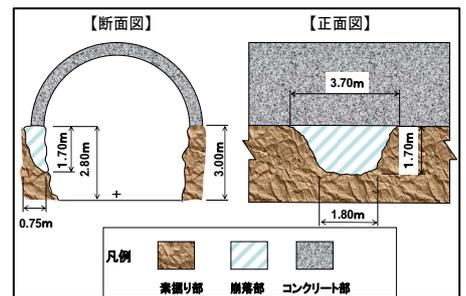
図-1 崩落箇所詳細図

側壁の崩落は入口より 170m 付近で発生した。トンネルの構造は、側壁は岩盤、アーチ部はコンクリートが施されている。崩落の規模は高さ約 1.7m、最大幅 3.7m、厚さ 0.75m で線路脇に崩落した (図-1)。

崩落原因は長年にわたる地下水の浸透により、地山の岩石の風化が進んだものと推定された。そのため、復旧対策は風化防止及び側壁の構築を目的として、アーチ部に影響を与えない施工方法とした。施工は①「土砂化した側壁を掘削」、②「型枠支保工のロックボルトを打設」、③「欠損した部分にコンクリートを充填」の順で行った (写真-1)。

崩落原因と考えられた岩の風化について考察を行った。当該箇所は花崗岩である。本来地下に存在する花崗岩が地表に現れると、周囲の圧力から解放され、岩石自体が膨張して割れ目を生じる (シーティング現象)。その割れ目に沿ってしみ込んだ雨水が凍結・融解を繰り返すことで割れ目が拡大してゆき、風化作用がさらに促進されてゆく (物理的風化作用)。また、花崗岩が地下水や地表水、あるいは空気と接触することで、特定の成分が溶け出す、または取り込まれることで、花崗岩中の鉱物が別の鉱物に変化して、さらに風化を促進させる (化学的風化作用)。

上記の通り、花崗岩は、物理的・化学的風化作用とも他の岩石よりも顕著に起こる傾向にある。その風化作用の中で、特に素掘りトンネルの崩落に影響を与えていると考えられるのは、シーティング現象と思われる。トンネルの構築により地表に露出した花崗岩は常に不安定な状態に置かれており、さらに当該箇所は湧水の多い地形条件のため、水との反応等を通じて化学変化を起こし、崩落が発生したと考えられる。

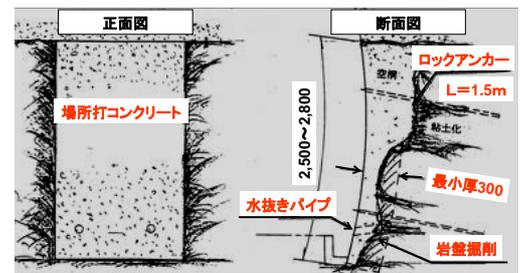
図-2 場所打ちコンクリート工

場所打ちコンクリート工施工箇所では、コンクリートは良好な状態であり、湧水箇所においても、水抜き孔が機能していることを確認している。

岩盤が粘土化、または緩んだ状態となっており、側壁として十分な支持が期待できない箇所、または流動等の恐れのある箇所に側壁を構築する目的で施工する(図-2)。

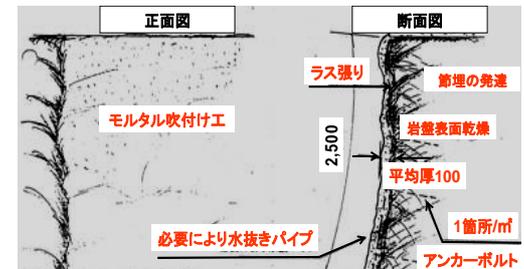
図-3 モルタル吹付け工

モルタル吹付け工施工箇所では、モルタルの剥がれや浮き、エフロの発生等がみられた。これは、経年とともに水みちが変化し、新たな湧水箇所が発生したことが影響したことが原因であると考えられる。変状が発生している箇所には、水抜き工を施工する等の追加対策を実施している。今後も対策工施工箇所の検査を確実にを行い、必要に応じて対応していく。

節理の発達が比較的小さく、地山の支持が期待でき、湧水のない箇所で、施工対象面積が連続的に10㎡以上ある箇所、または延長が4m以上の箇所に、節理の発達、岩盤表面の乾燥を防止するために施工する(図-3)。
