AI2015-6

航空重大インシデント調査報告書

ベル式430型（回転翼航空機） JA06NR

滑走路誤進入

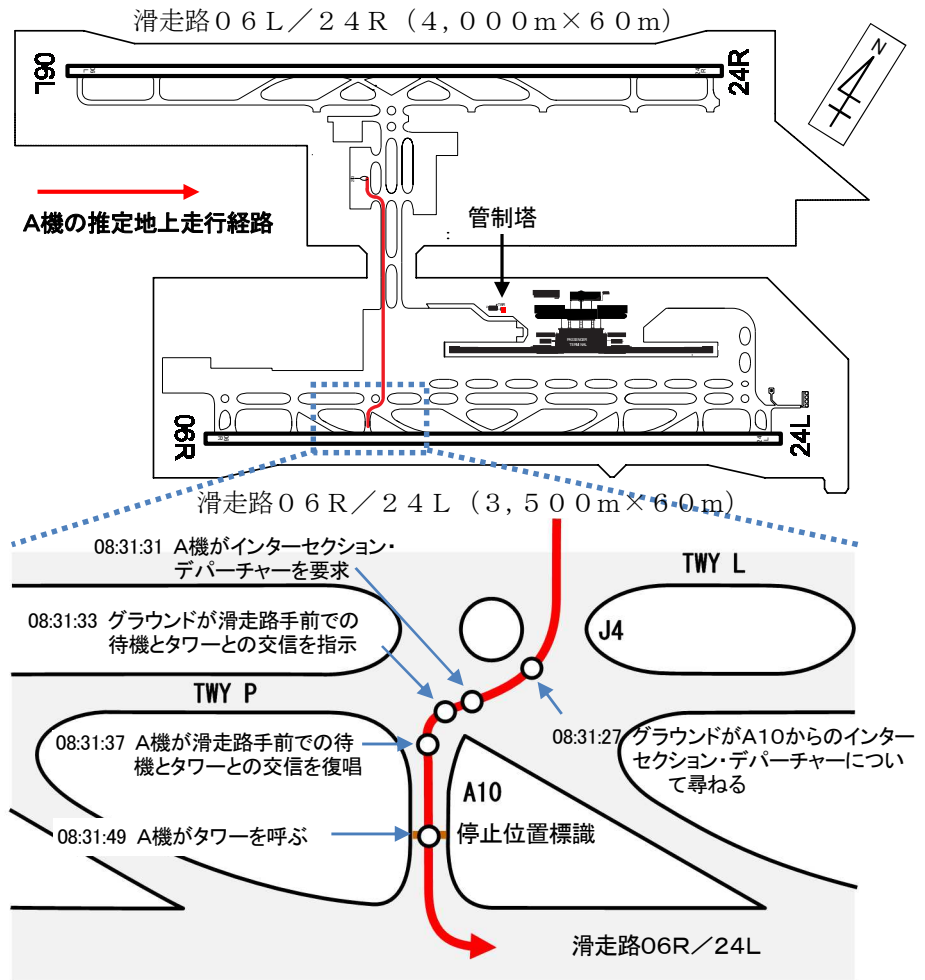
グラウンドは、A機からインターセクション・デパーチャーの要求はなかったが、A機が滑走路の途中に接続する誘導路A10に機首を向いているように見えたため、A機にA10からのインターセクション・デパーチャーを要求するか尋ねた。A機はこれを要求したため、グラウンドは直ちに滑走路手前における待機及び飛行場管制（以下「タワー」という。）との交信を指示し、A機の機長はこれを復唱した。機長は無線機をタワーの周波数に切り替えたが、エンジン計器に気を取られていたため、タワーと交信する前にA機は滑走路に入った。機長が滑走路停止位置標識を越えたことに気付いたのは、同標識の直上辺りであった。機長は、A機が停止位置標識を越えるのとほぼ同時にタワーを呼び出した。これに対してタワーは一旦応答を始めたが、

A機が滑走路に入ったのに気付いて直ちに応答を中断し、同滑走路へ最終進入中のB機に復行を指示した。機長は、停止位置標識を越えたときに、滑走路へ入る許可を得ていたように思っていたが、この復行の指示を聞いて滑走路へ入る許可を得ていないことに気付いた。A機は滑走路停止位置標識を越えた後、エアタクシーを継続し滑走路中心線標識の上で停止した。
