紀勢本線赤羽川橋りょう橋脚流失の被災状況と応急復旧について

東海旅客鉄道株式会社 ○正会員 鹿沼 祐介
 東海旅客鉄道株式会社 正会員 小久保 将寿
 東海旅客鉄道株式会社 小幡 安英

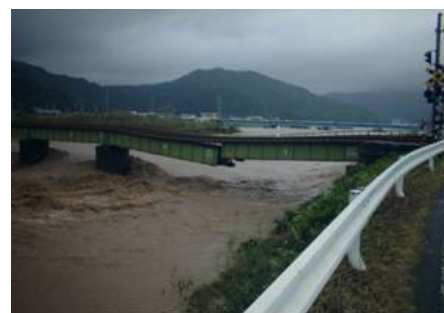
当時の河川水位については桁の下フランジ上部まで流木等があったことから、桁付近まで達していたものと推定される。橋脚の流出が発生したのは13時30分頃からと思われ、橋脚流失時の河川の水位は正午頃のピークを過ぎていた。第1橋脚は30分程度かけて下部がすくわれるようにして転倒した。しかし、1連目と2連目の桁は流失を免れた。（図3）

図3 赤羽川橋りょう第1橋脚流失状況

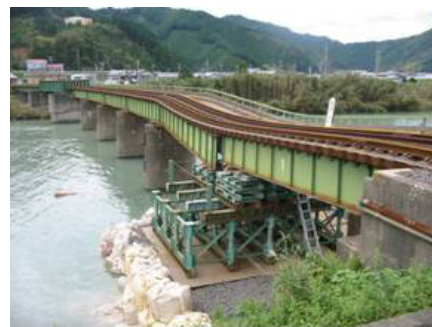
図5 桁仮受状況

現地の桁をより早く安全に回収するため、まず作業性を考慮し第1橋脚周辺を大型土のうにより仮締切りし、パイプバンドによる仮受けを実施した。(図5)

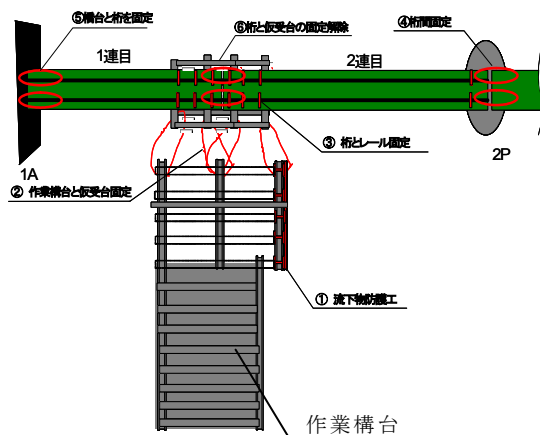
図6 台風22号事前対策

上流側に作業構台を設置した。桁の回収準備中に相次いで台風の到来が予想されたことから、桁や仮受台を河川増水に伴う流下物等による衝撃から防護するために以下のような対策を実施した。(図6)

- ① 桁仮受台上流部に流下物衝撃防止工（H鋼杭）設置
- ② 桁仮受台と作業構台を固定
- ③ 桁とレールを固定
- ④ 桁間を固定
- ⑤ 橋台と桁を固定
- ⑥ 桁と仮受台の固定を解除

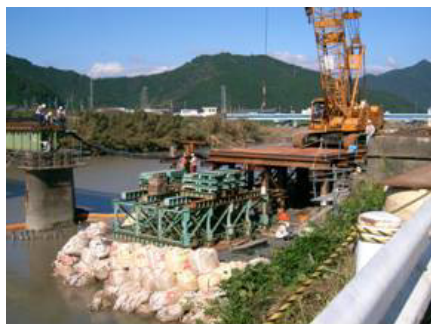
図7 桁の仮撤去後の状況

台風22号通過時、通過後においては、降雨と満潮及び高波による影響で作業床まで水位は上昇したものの流下物等による桁や仮受台への影響はなく、その後の復旧作業は計画通り10月10日～11日でレール破断、クレーンにより1連・2連目の桁を回収した。(図7)

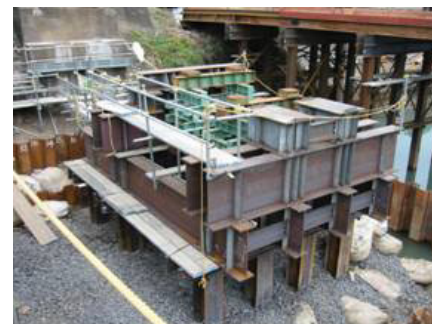
図8 H鋼仮橋脚設置状況

運転再開のための仮復旧を最優先とするため、基礎にはH形鋼杭を採用した。(図8)

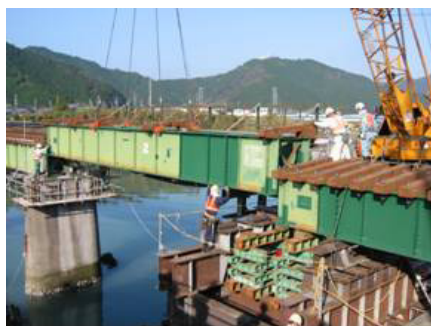
図9 桁復旧状況

桁仮設に伴い、沓は、鋳物の製作に時間がかかることから、鉄板による仮沓とした。桁は回収後、工場へ搬送し検査、10月24日に補修した桁を現地へ搬入、桁に橋側歩道、軌きょうを設置したうえで、桁仮設を実施した。(図9)

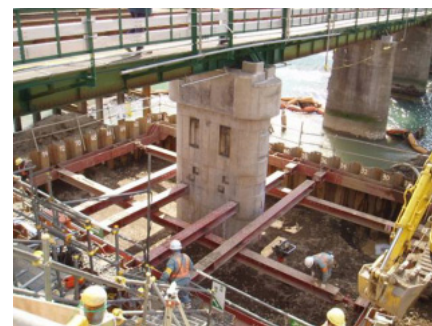
図10 本復旧後の本設橋脚
(平成17年3月1日現在)

本復旧は被災前の構造物と同等以上の機能・性能を満足するものとし、現橋りょうで用いられている最も高い水準に合わせて設計を行った。また本施工における基礎形式は鋼管杭とし、仮橋脚で使用中のH型钢を抱き込み、躯体を構築した。また沓座は仮橋脚で使用していた鋼製から鋳製に置き換えた。その後、平成17年2月24日に徐行を解除し本復旧を完了した。(図10)
