河川の地盤構造と橋梁基礎の洗掘の関係

前橋工科大学 学生会員 深津 明彦
前橋工科大学 フェロー会員 那須 誠

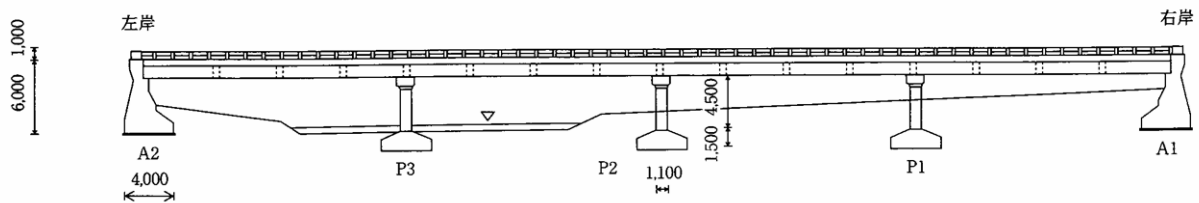
図 1 羽太橋側面図¹⁾

(1) 羽太橋は橋長 $L=84.0\text{m}$, 4 径間単純 RCT 桁橋である。平成 10 年 8 月の豪雨により左岸側の A2 橋台が下流側に沈下, 傾斜した¹⁾。

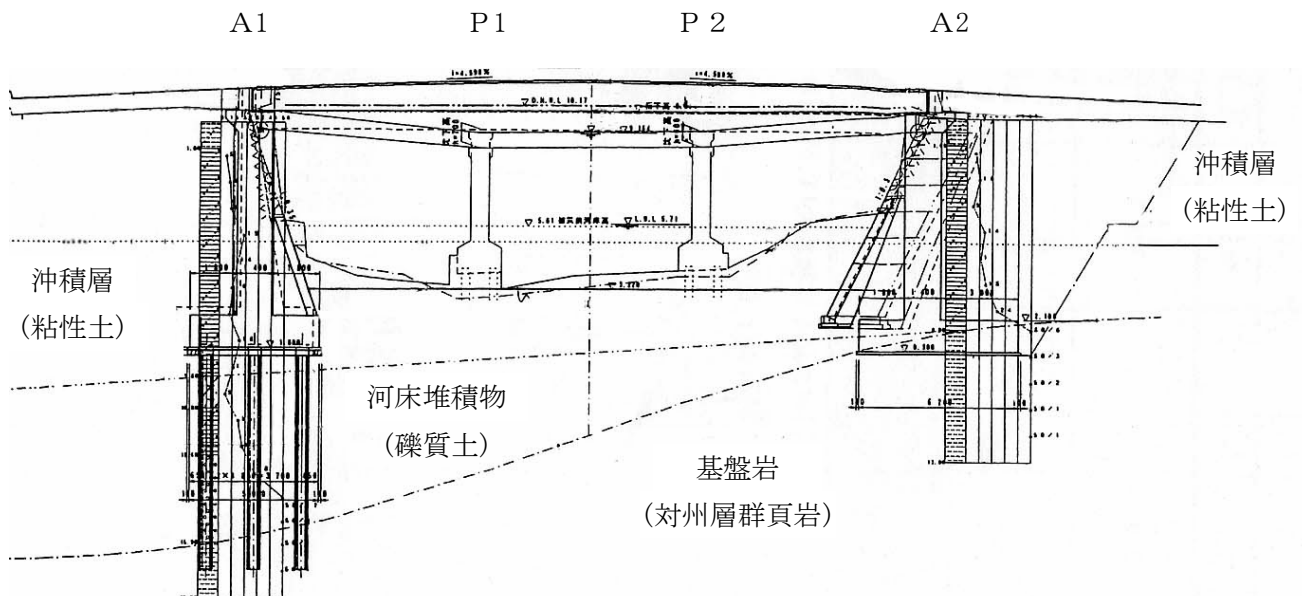
図 2 深山橋側面図(被害状況図と復旧図含む)²⁾

(2) 深山橋は橋長 $L=25.2\text{m}$, 幅員 $W=3.6\text{m}$, 3 径間コンクリート床版橋である。平成 13 年 6 月に大雨の影響により P1 橋脚, P2 橋脚の基礎部が洗掘され橋脚が沈下した²⁾。

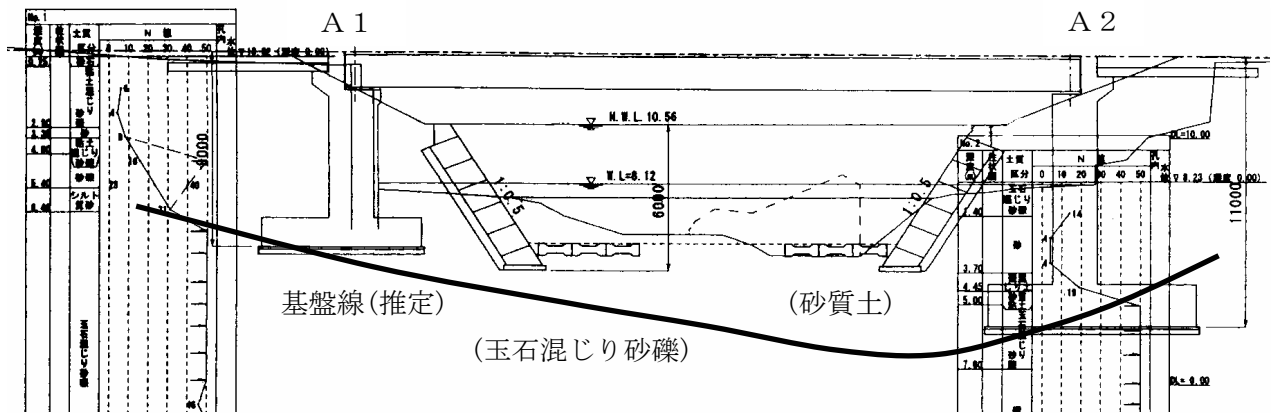
図3 榕城橋(復旧後)側面図²⁾

(3) 榕城橋は橋長 $L=15.7\text{m}$, 幅員 $W=5.5\text{m}$, コンクリート H 型鋼桁橋である。平成 13 年 9 月の大雨の影響(総雨量 814mm)により橋台基礎部が洗掘を受け A2 橋台が流出し, それにより橋桁も流出した²⁾。

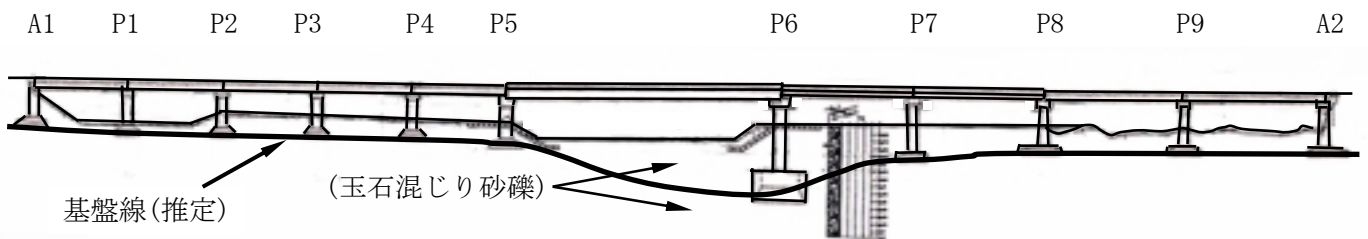
図4 松川橋側面図(復旧図含む)²⁾

(4) 松川橋は橋長 $L=171.7\text{m}$, 幅員 $W=5.5\text{m}$, 10 径間コンクリート T 桁橋である。平成 13 年 8 月に、台風の大雨による影響により P6 橋脚の橋脚基礎部が洗掘を受け約 1.0m 沈下し傾斜した²⁾。

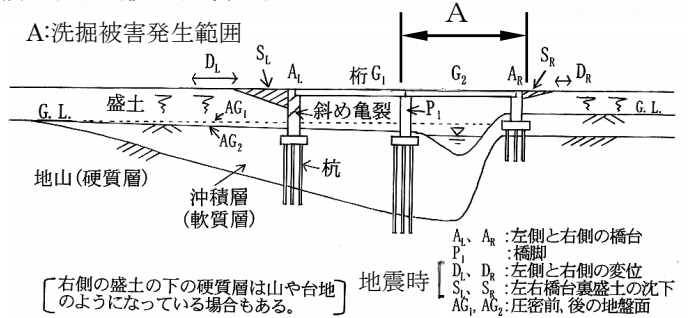
図5 橋梁の洗掘被害と地盤の関係の一般的な模式図³⁾

橋梁の縦断方向に河床を眺めると 4 つの事例(1)～(4)は共通した特徴をもっており、まず第一に河床が V 字型になっているが、左右両側の河床表面の傾斜が異なり、左右非対称の河川横断面となっていることと、流心が急勾配側の河床に沿って流れていることである。次に、図 4 から図 1～3 について想定されることは、河川横断面の左右非対称は基盤面の左右非対称の影響を受けていることが推定されること

である。それらは図 5 のように既にまとめられていることと同じである。逆に、流心位置で橋梁基礎が洗掘被害を受けやすいが、その流心位置は地盤構造によって決まること、即ち地盤条件の変化点を川が流れやすいということが推定される。

以上より、橋梁の変状には地盤条件が大きく影響していることが分かった。また、地盤状態の変化点(流心位置)近傍に橋脚、橋台がある場合には洗掘対策を施す必要性があると思われる。今回の変状事例の調査で柱状図の資料は多く見受けられたが、橋梁全体を含む地盤状態を表す地層縦断面図の資料はあまり見受けられなかった。地層縦断面図は、地盤状態を詳細に調べて洗掘被害を低減するのに有効と考えられるので同断面図の作成、公表が増えることが望まれる。なお、以上の検討を行うに当たり貴重な資料を見せていただいた各方面の方々に厚く御礼を申し上げます。
