平成24年 3月 9日
独立行政法人
日本原子力研究開発機構
敦賀本部

高速増殖原型炉もんじゅ
炉内中継装置の落下に係る原因と対策等の報告について

高速増殖炉研究開発センター（高速増殖原型炉もんじゅ原子炉施設）炉内中継装置の落下による変形について

「もんじゅ」炉内中継装置の落下による変形について

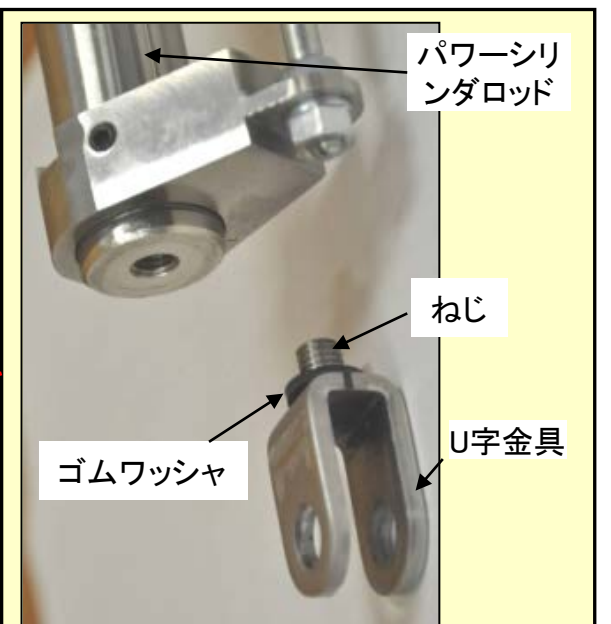
パワーシリンダのU字金具

U字金具ねじ部の緩み防止が十分でないと爪開閉ロッドは回転する構造となっていた。

爪開閉ロッドが回転し、爪が正常に開かず。IVTM本体のハンドリングヘッド溝部に爪がかからない中途半端な片吊り状態のまま吊り上げ。約2メートル吊り上げた位置でIVTM本体が爪から外れ、落下した。

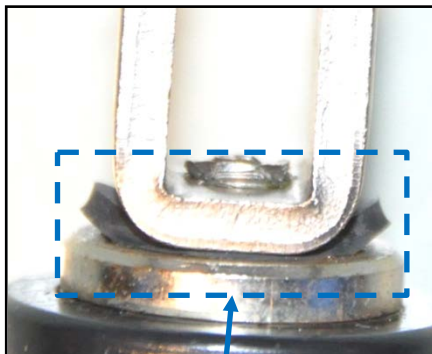
交換前のパワーシリンダ
(平成2年～平成15年)

ワッシャが締付けで潰れている

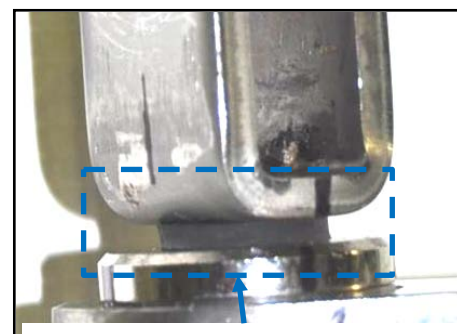
交換後のパワーシリンダ
(落下事象発生時)

ワッシャの厚みと同等の隙間

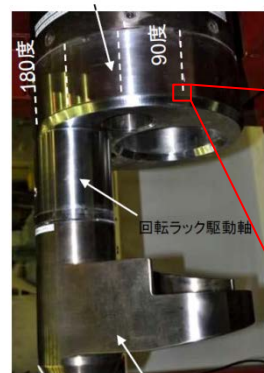
回転ラック軸受台

- 炉内中継装置本体外面に落下に伴う傷なし
- 炉内中継装置本体の回転ラック軸受台に約30°～170°に圧痕深さ最大約0.2mmを確認(30°おきに原形を保つ部分がある)
- 結果を下部ガイドの評価に使用

原形を保つ部分

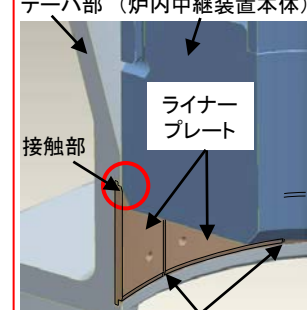
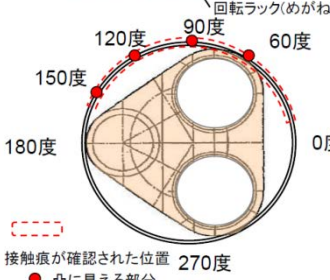
ライナープレート

接触部

ライナープレートの継目(約1mm)

接触痕が確認された位置 270度
● 凸に見える部分

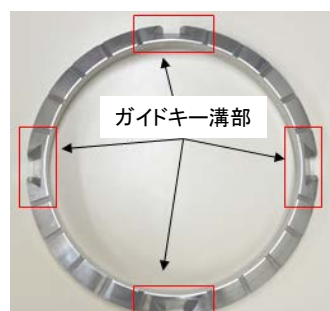
ガイドキー溝部

- 炉内中継装置本体の据付フランジに圧痕深さ最大約0.1mmを確認
- 結果を燃料出入孔スリーブに使用

圧痕

据付フランジは再製作品を使用する

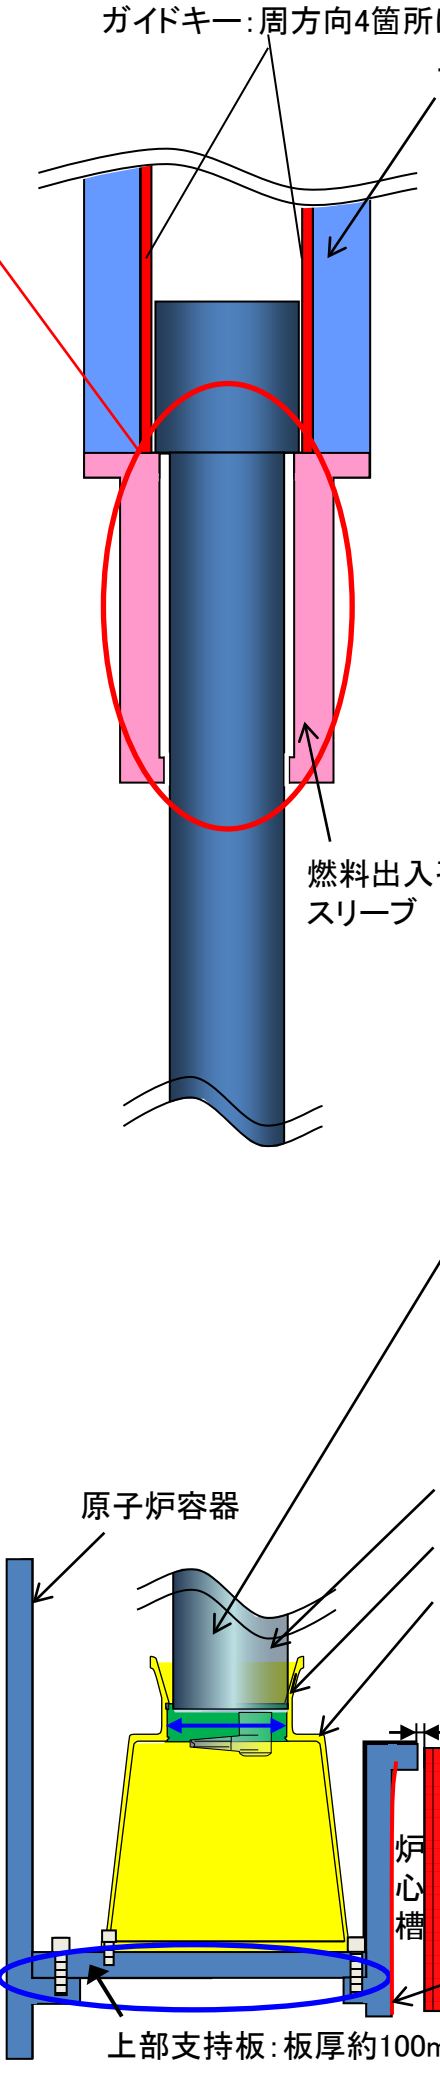
炉内中継装置本体はほぼ鉛直に落下し、下部ガイド円筒部のライナープレートに接触

■燃料出入孔スリーブのフランジ部に発生する荷重は評価基準値内のため構造健全性は問題ない。

■炉心槽の変位は最大0.07mmで、炉心槽と炉心構成要素とのギャップの中で吸収される。(弾性範囲の変位のため、元の形状に戻る)

■炉内中継装置本体の落下荷重により原子炉容器、炉心槽、上部支持板、取付けボルト等に加わる力は評価基準値内のため構造健全性は問題ない。

→燃料出入孔スリーブは再使用する

→原子炉容器、炉内構造物に落下の影響はない

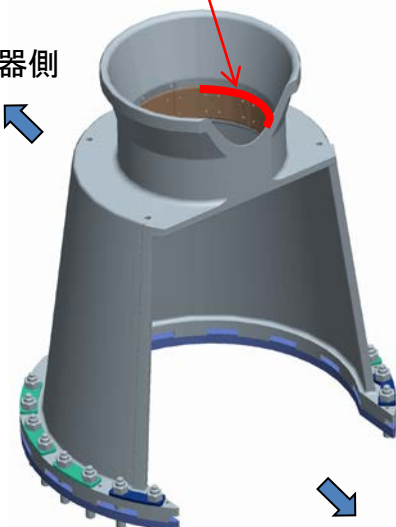
炉内中継装置本体との接触位置 (下部ガイドのライナープレート)

■下部ガイド支持部(円筒部)の径の変位量は、 $-0.11\text{mm} \sim +0.15\text{mm}$ であり、炉内中継装置本体(460mm)と下部ガイド内径(462mm)の間にあるギャップ2mm以下である。

また、下部ガイドの内径(462mm)の設計公差 $\pm 2\text{mm}$ と比較して変形量は十分小さなものである。

→下部ガイドの機能は確保されている (下部ガイドの影響評価は試験片を用いた検証試験を実施し妥当性を確認している)
