平成23年7月6日

特急スーパー宗谷2号の補機駆動軸の脱落について

スハ°-宗谷2号 車両損傷状況

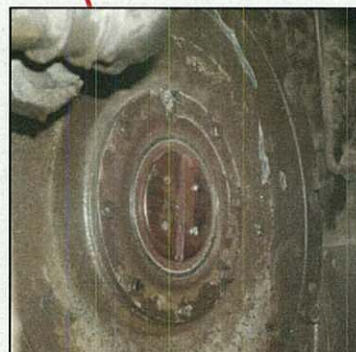
補機駆動軸CGカップリンク
(19.0kg)

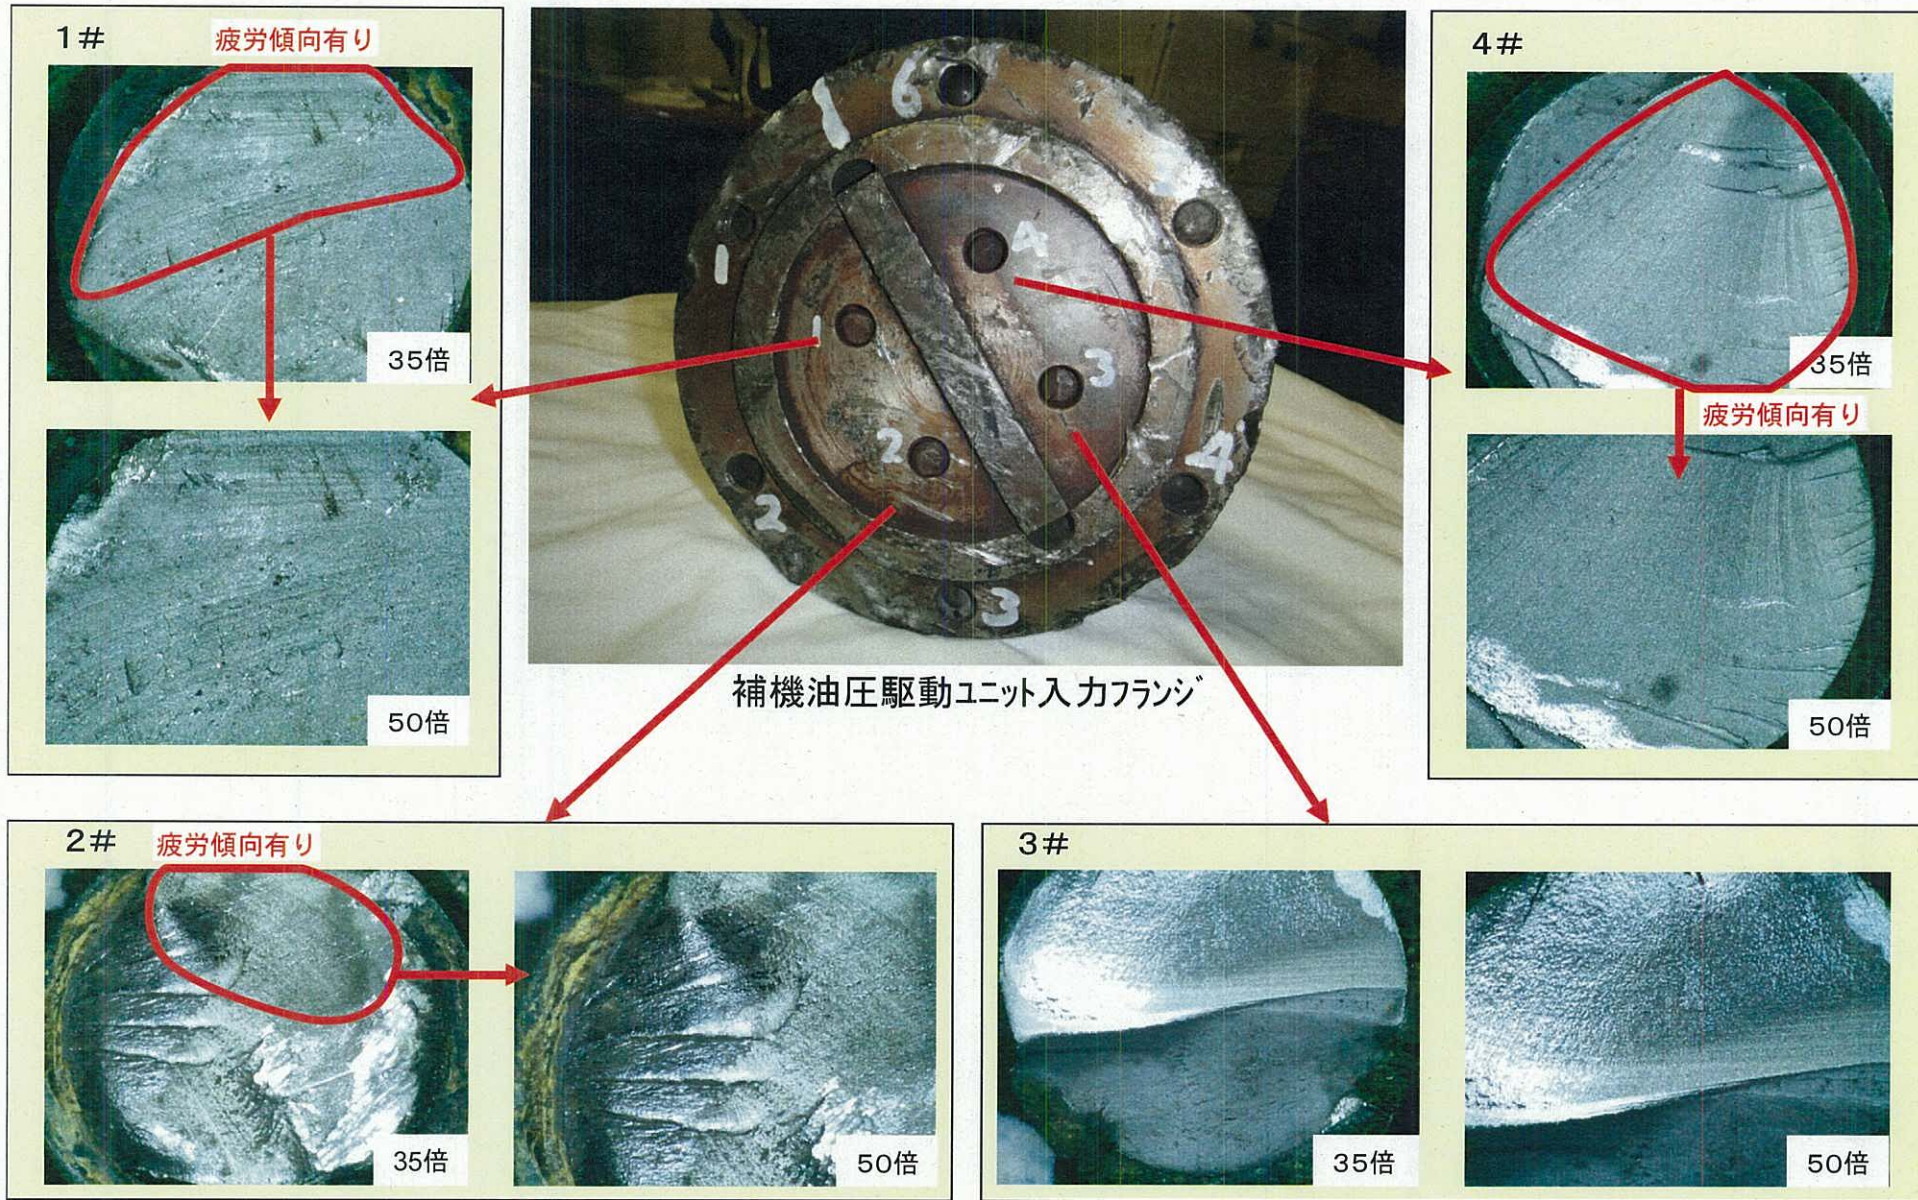
ス-パ°-宗谷2号 4号車 (キハ261-101) No.1補機油圧駆動ユニット入力フランジ 取付ボルト破断面について

輸送指令に連絡後、運転士が床下点検を行ったところ、4号車後ろ側のNo.2エンジン下部より潤滑油の漏れを発見しました。
その後到着した検修社員が点検したところ、4号車前側の補機駆動軸が脱落していることを確認しました。
5. 車両損傷状況
4号車(机261-101号)
脱落
・補機駆動軸スプライン部(14.5kg)
・補機油圧駆動ユニット油面計付き給油口(6.5kg)
・補機駆動軸CGカップリング(19.0kg)
破損
・No.2エンジンオイルパンの底面に穴あき(35mm×50mm)
・No.1補機駆動軸取付部(ユニット側)破損
6. 原因
補機駆動軸から補機油圧駆動ユニットへの動力伝達部のボルト(4本)が折損したため、補機駆動軸が脱落しました。なおボルトの折損原因については調査中です。

今回部品が脱落した車両と同一構造の261系11両及び201系12両について、補機駆動軸から補機油圧駆動ユニットへの動力伝達部のボルトの一斉点検と全数取り替えを行っております。
