## 事業改善命令・改善指示に対する報告について

## 事故発生概要等

1. 発生日時 平成23年5月27日（金） 21時56分頃
2. 発生箇所 石勝線 清風山信号場構内(住所：勇払郡占冠村字ニニウ2953番地)
3. 列車 特急気第4014D列車  
(釧路発 札幌駅行き スーパーおおぞら14号 283系6両編成)

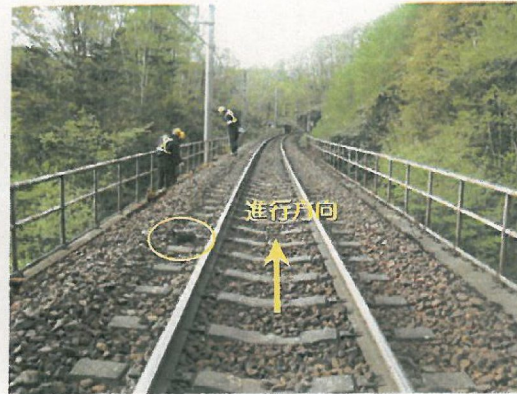
推進軸外筒 (68k461m)

キロ程69k235m付近から動力伝達装置に関連する部品が落下しています。主なものとして、68k875m付近に減速機吊りピン（特殊ピン）、68k486m付近に推進軸継手部、68k461m付近に推進軸外筒、67k020m付近に減速機入力軸（カサ歯車）が発見されています。[別紙1]

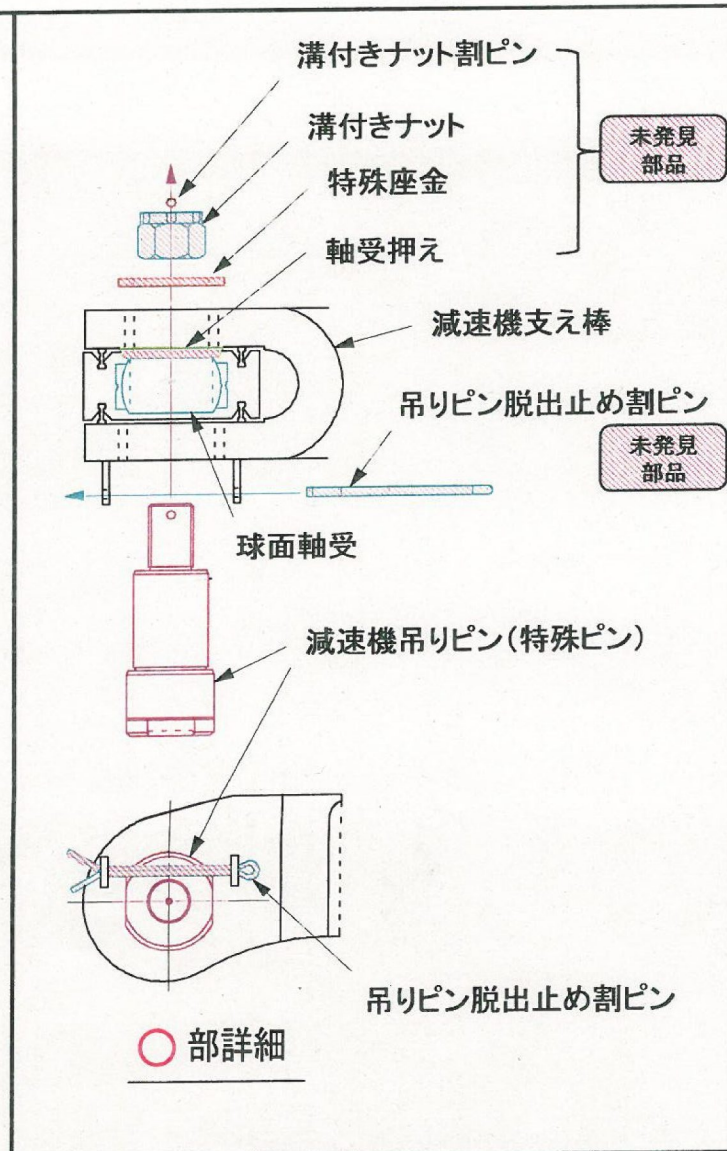
図2 減速機支え装置

しかし、減速機支え装置の部品である、溝付きナット割りピン、溝付きナット、特殊座金、軸受押え、吊りピン脱出止め割りピンは、現時点でも発見できていないため、現在も継続して捜索を行っております。[別紙2]

- ・構造や検査方法等の恒久対策を図るまでの間、減速機吊りピン取付ナット割ピン及び吊りピン脱出止め割ピンについては、現行、要部検査毎（50万km）の取替を交番検査毎（3ヶ月、約8万km）に取替
- ・仕業検査で減速機吊りピン取付ナットの目視検査のみであったものを、打音検査を追加

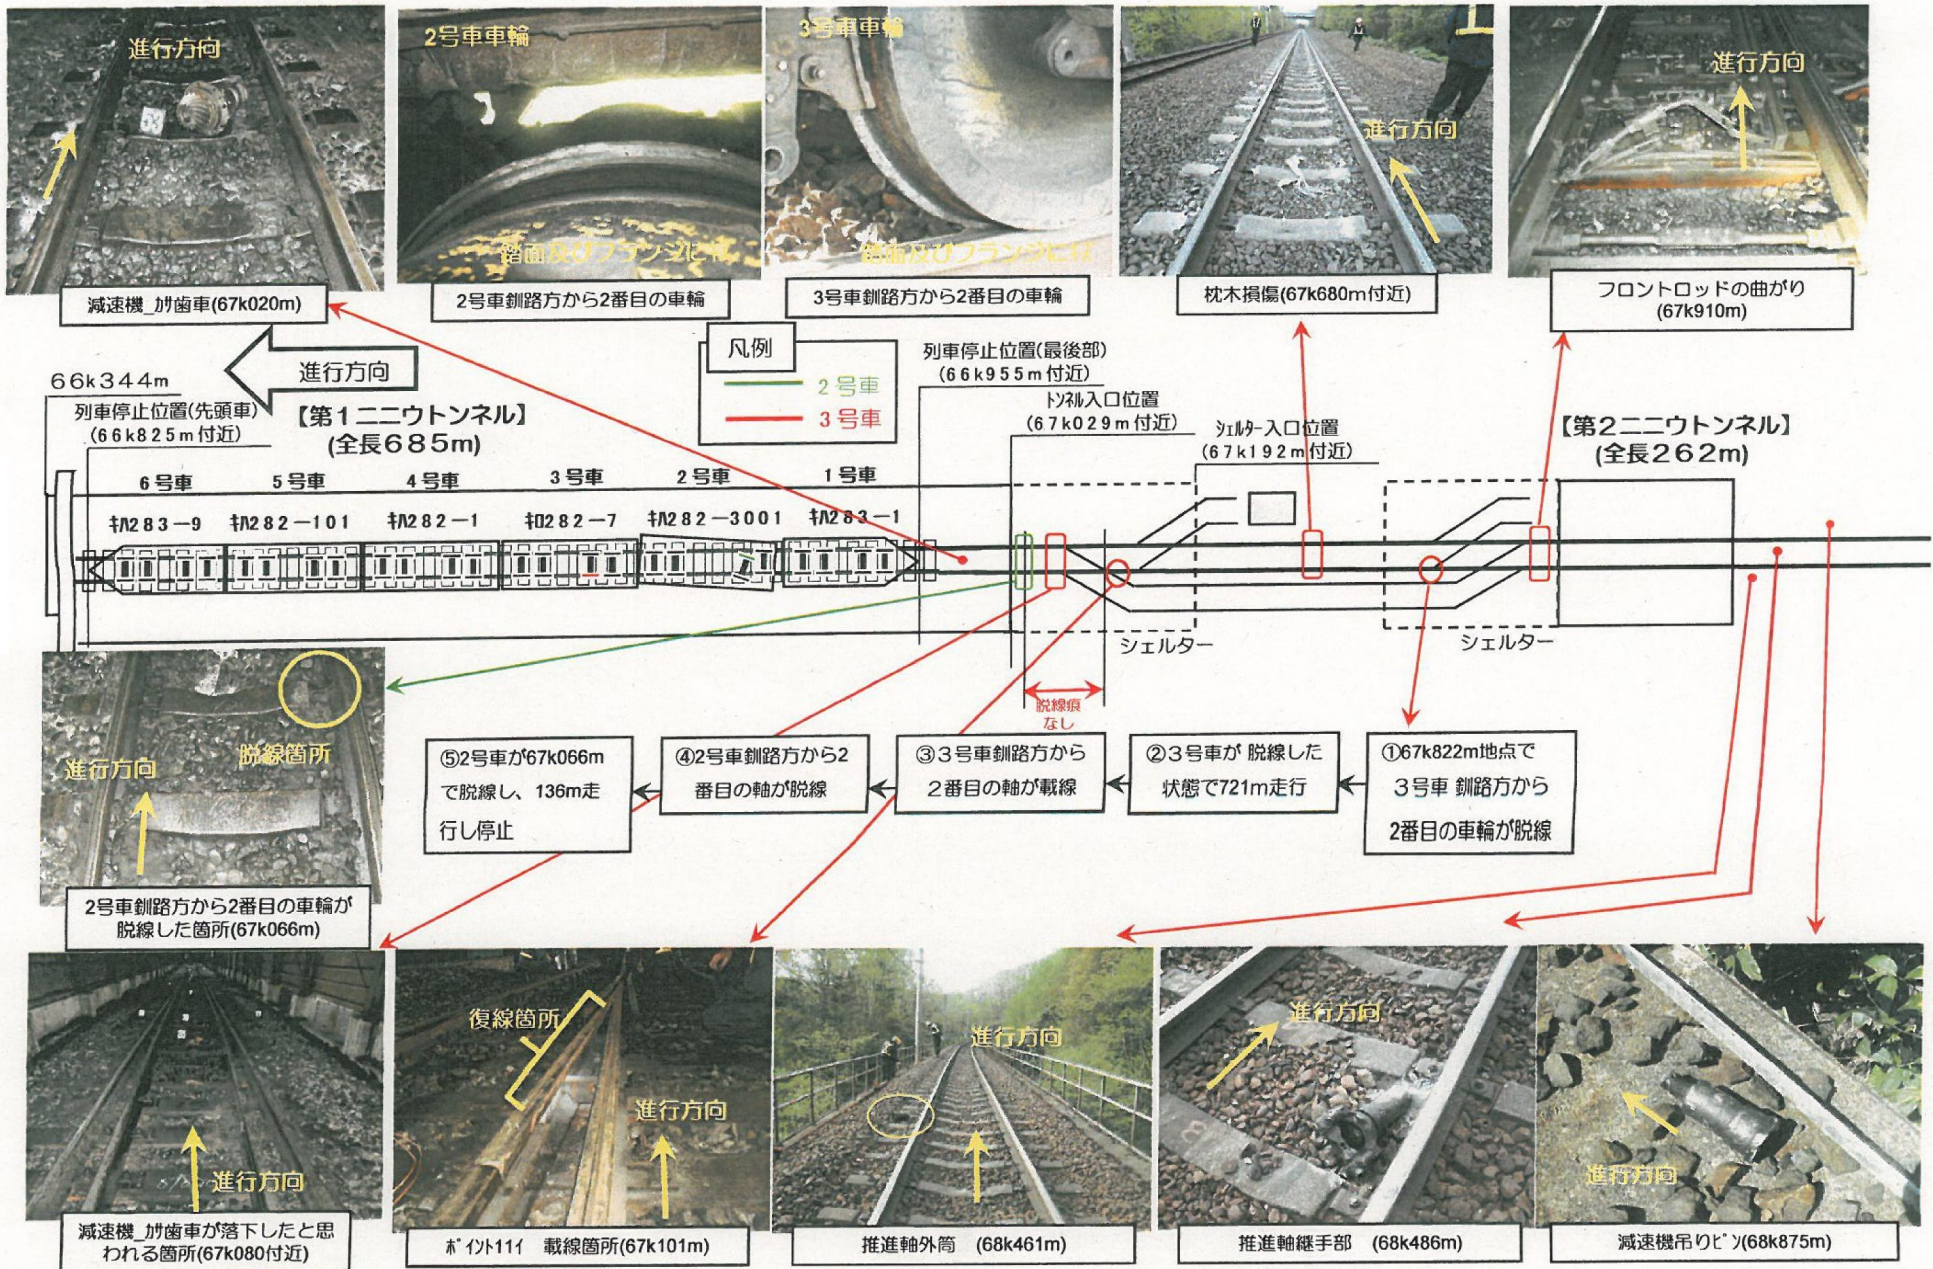
# 列車脱線状況

3号車については、第2ニニウトンネルと隣接するシェルター内で釧路方から2番目の軸が進行左側に脱線しました。そのまま約721m走行し、第1ニニウトンネルと隣接するシェルター内の分岐器のクロッシング付近で脱線していた軸が載線しました。その後、2号車の釧路方から2番目の軸が進行方向左側へ脱線し、約132m走行して第1ニニウトンネルで停止しました。[別紙3]

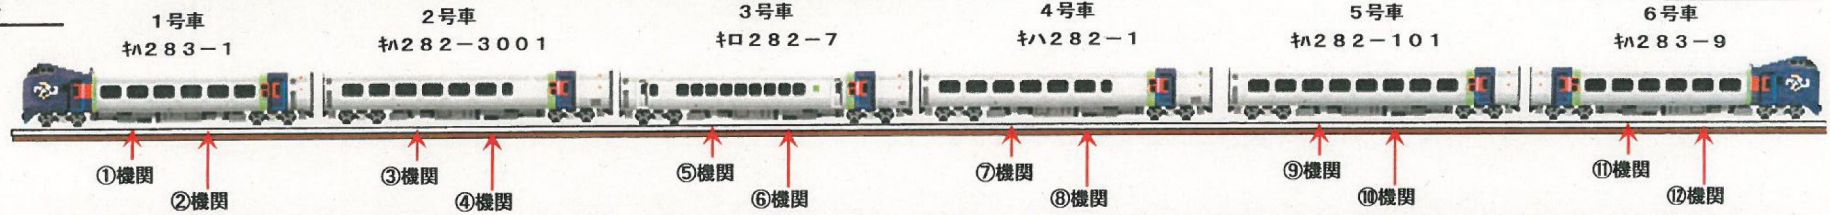
# 車両の火災の状況

床下については、1号車札幌方の機関及び発電機付近の焼損が激しい状態となっておりますが、その他の床下機器については焼損していません。発火源は特定できていませんが、燃料タンク等からの油類が高温箇所に飛散し発火に至ったものと推定します。[別紙4]

床上						
	全車 室内焼損					
床下 (機関付近)	①機関	③機関	⑤機関	⑦機関	⑨機関	⑪機関
	焼損なし					
	②機関	④機関	⑥機関	⑧機関	⑩機関	⑫機関
焼損	焼損なし					
燃料残量	なし	なし	あり (約760L)	あり (約620L)	あり (約610L)	あり (約500L)
