# 山口県美祢（みね）市の宿泊施設において発生した一酸化炭素中毒事故に係る現地調査の結果について

平成 21 年 6 月 8 日  
経 済 産 業 省  
原子力安全・保安院  
液化石油ガス保安課  
ガ ス 安 全 課

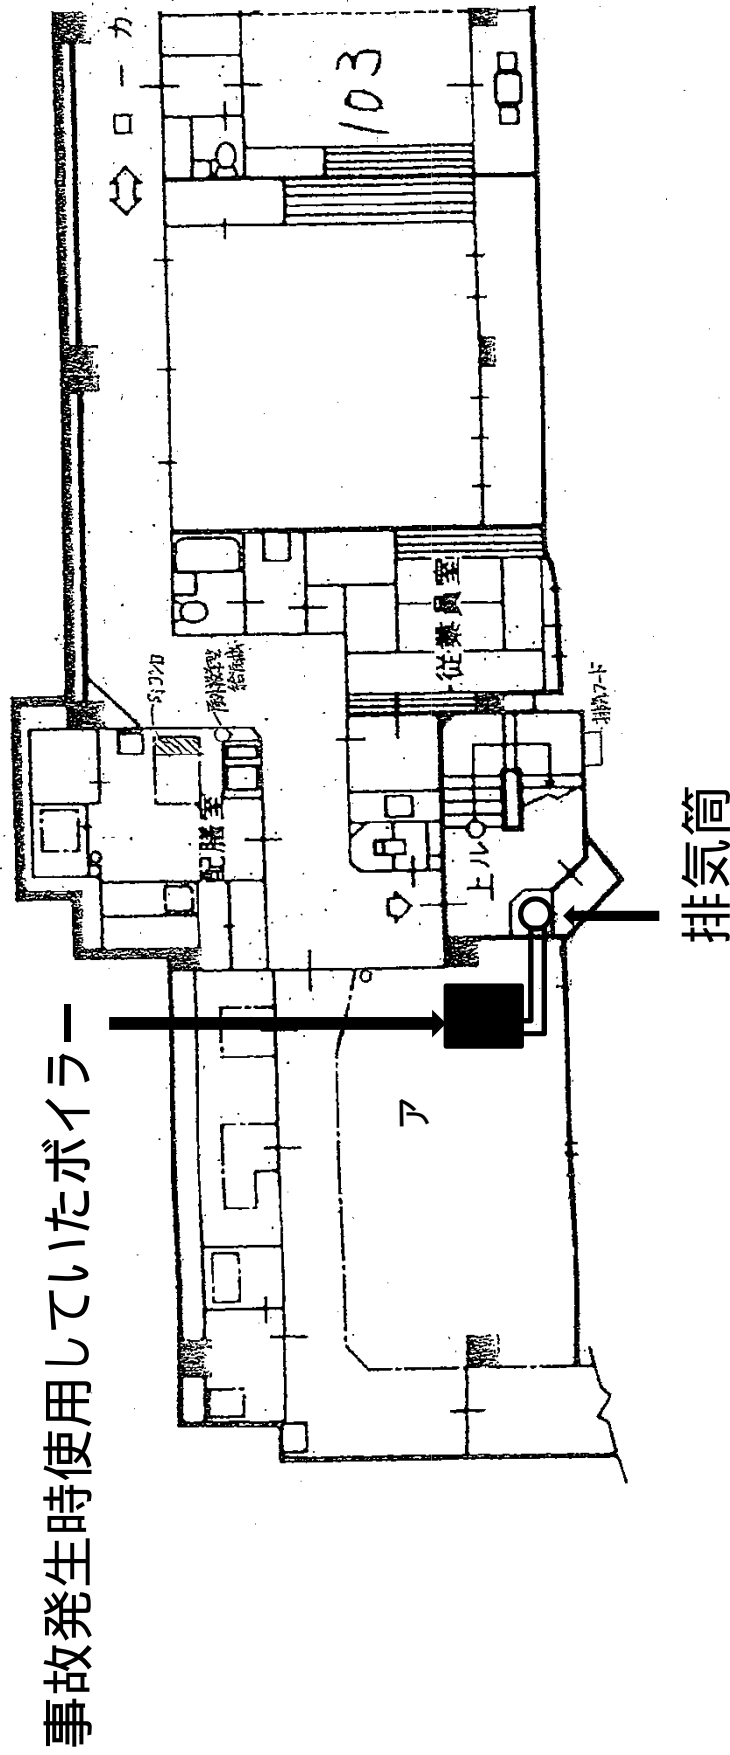
図1. 地下1階見取り図

- (1) 製品概要
  - ・製造者：三浦工業（株）、型式：UT-200NS、LP ガス消費量：233Kw、製造年月：1998 年 12 月、給排気方式：強制排気式
- (2) 設置状況及び目視による機器状況
  - ・設置場所：地下 1 階ボイラー室（別添 1 - 図 1）
  - ・ボイラーには燃焼状態監視機能が付属しており、燃焼状態不良の場合にはその旨モニターに表示することが可能。
  - ・目視では、ボイラーの給気部の金網には閉塞等は見られない。
- (3) 運転・メンテナンスの状況（ボイラー運転担当のホテル従業員からの聴取）
  - ・ボイラーは事故発生時に稼働していた給湯用ボイラー以外に事故当日使用されていないもう 1 台のボイラー（製造年月：2006 年 12 月）がボイラー室に設置されており、事故時に稼働していたボイラーともう 1 台のボイラーは概ね 1：2 の比率で交互に使用。
  - ・何月何日にどう運転したかの詳細な記録なし。
- (4) 当該ボイラーの燃焼試験の結果
  - ・単独での燃焼実験を実施し、ボイラー排気部の排気検査孔に一酸化炭素濃度測定器（測定範囲：0~30000ppm）を挿入して測定したところ、測定上限を超える

- ・ホテル建物内における設置位置は ( 別添 1 - 図 1 ~ 4 ) のとおり。
- ・煙突 ( 排気筒 ) の先端部分に金属製の蓋が取り付けられており、排気ができない状況になっていた。
- ・当該煙突 ( 排気筒 ) は、建物の壁内に埋め込まれ、屋上の煙突に接続。
- ・ボイラーの排気部から煙突 ( 排気筒 ) の接続部までの材質は金属管。煙突 ( 排気筒 ) そのものの材質は、ボイラー室内のごく一部露出している部分は石綿セメント管と見られるが、全体の材質は壁面に埋設されていることから不明。
- ・なお、もう 1 台のボイラーの煙突 ( 排気筒 ) とは全く独立。

ア：一酸化炭素測定器 (COメータ) による測定箇所

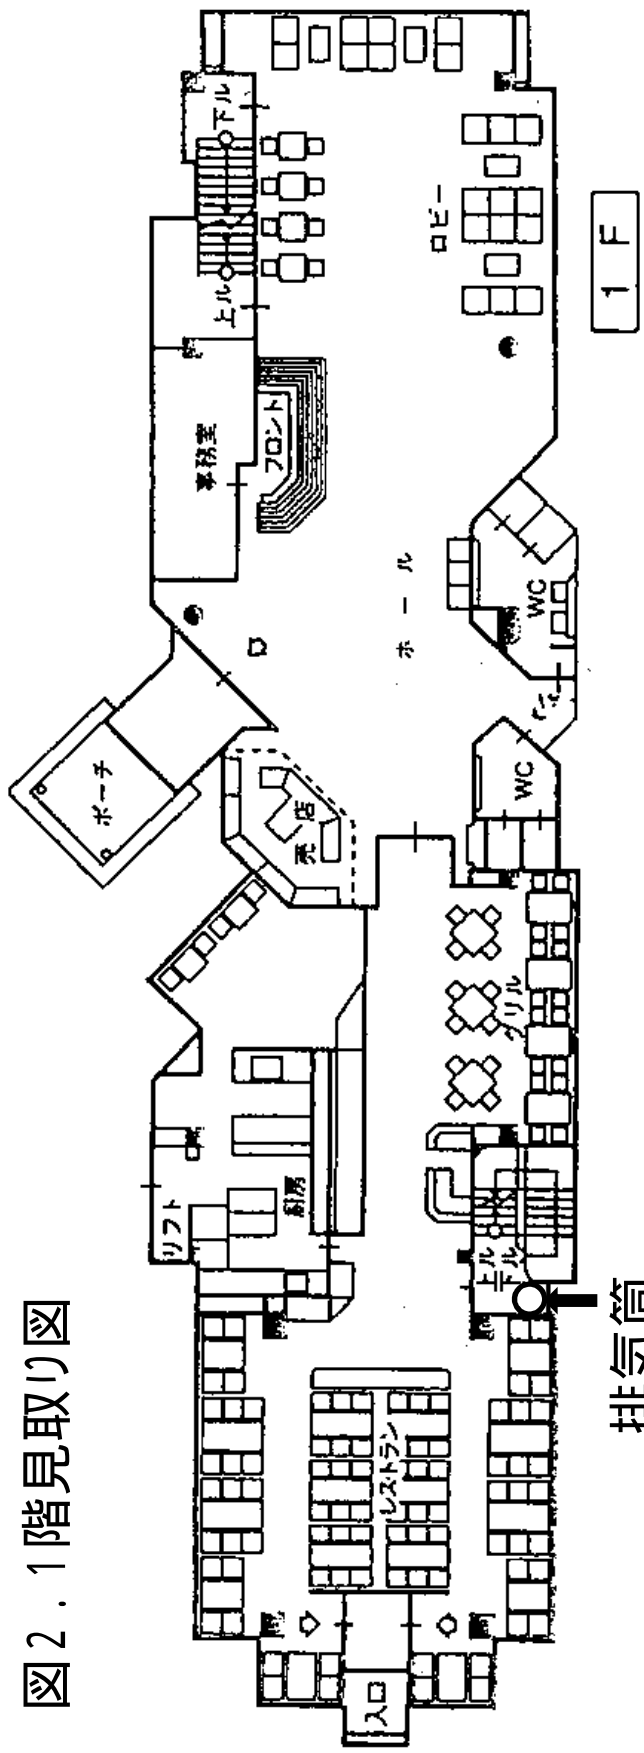
図2. 1階見取り図

排気筒

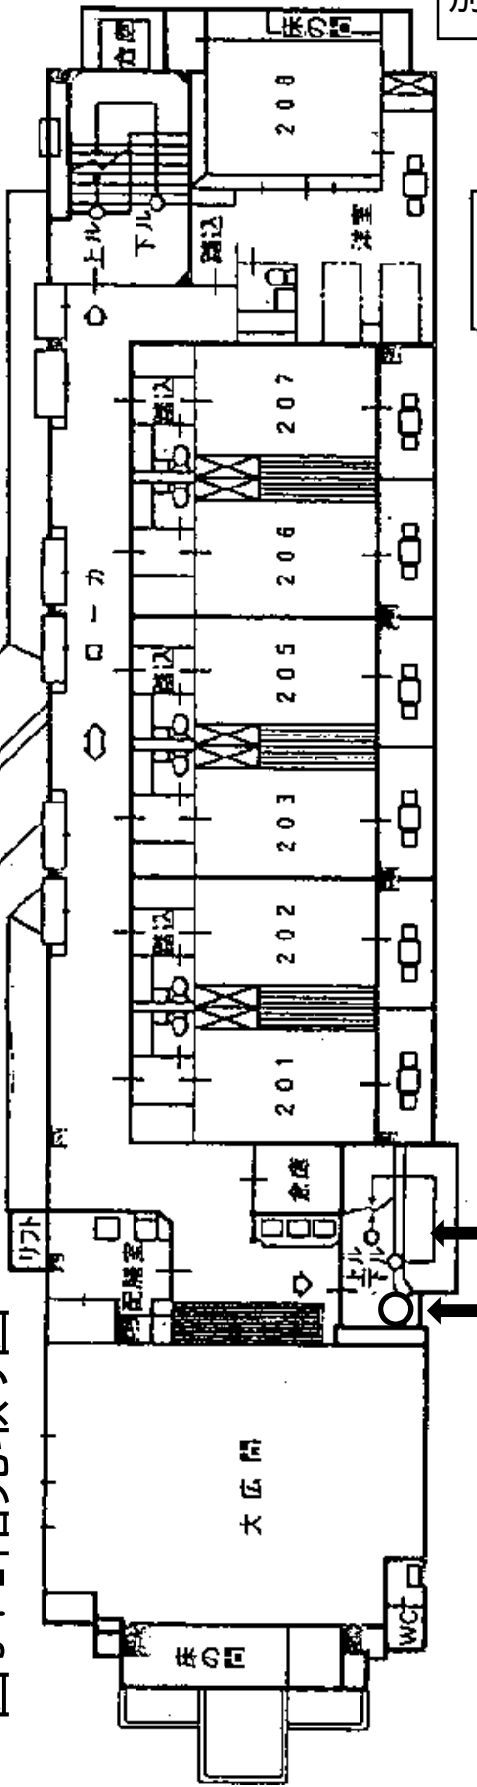
図3. 2階見取り図

イ:一酸化炭素測定器(COメータ)による測定箇所

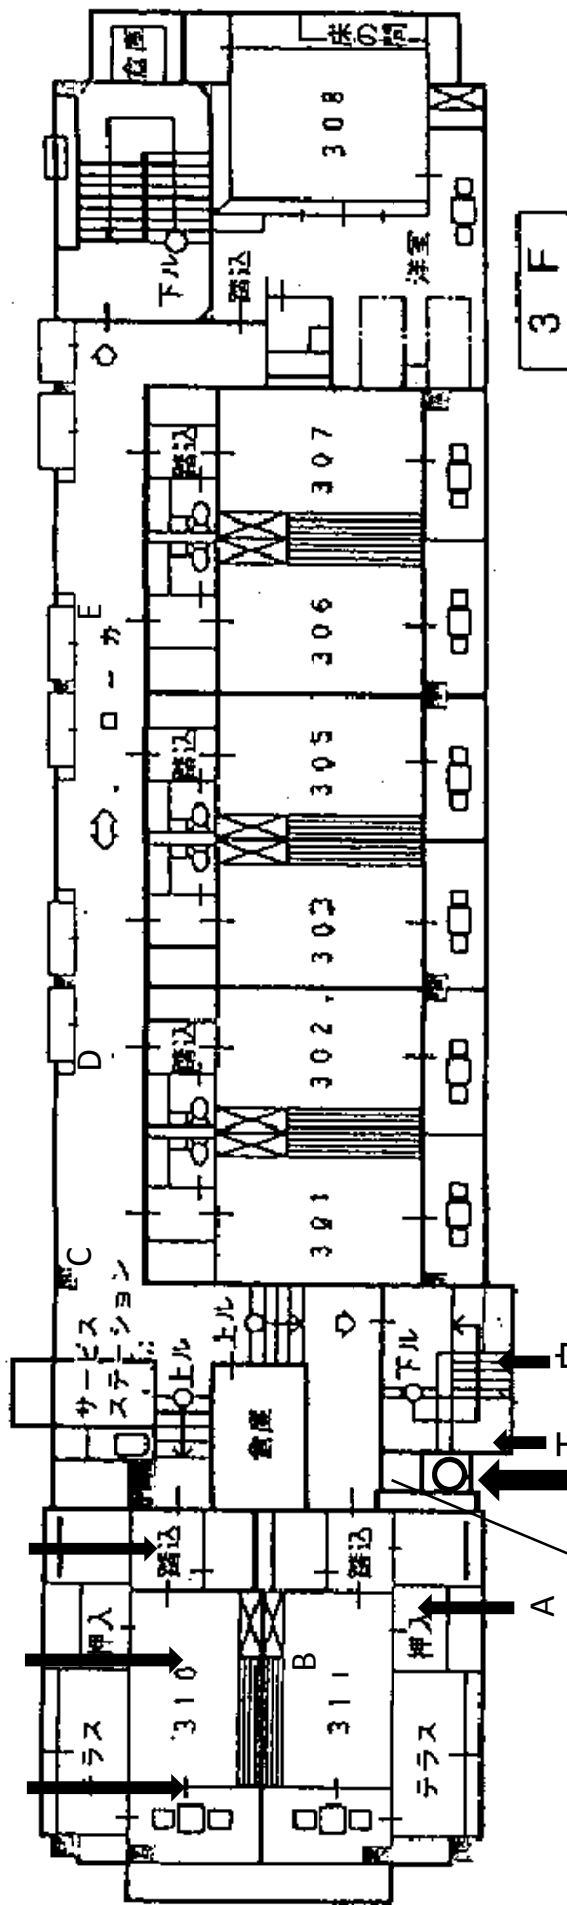
図4. 3階見取り図

測定箇所	場所	一酸化炭素濃度の最大値( ppm )
ア	ボイラー周辺	約 2 0 0
イ	2 階非常階段	9 9 0
ウ	3 階非常階段	1 8 9 0
エ	3 階非常階段	5 0 0 0 超
A	3 1 1 号室内 ( 押入 )	5 4
B	3 1 1 号室内 ( 3 1 0 号室側の壁 )	6 4
C	3 階廊下 ( 3 0 1 号室前 )	8 4
D	3 階廊下 ( 3 0 2 号室前 )	2 3
E	3 階廊下 ( 3 0 6 号室前 )	0
	3 1 0 号室内	ほぼ 0 ( 温度補正必要 )
	3 1 0 号室内	ほぼ 0 ( 温度補正必要 )
	3 1 0 号室内	ほぼ 0 ( 温度補正必要 )
	3 1 0 号室内	ほぼ 0 ( 温度補正必要 )
	3 1 0 号室内	ほぼ 0 ( 温度補正必要 )
	3 階廊下 ( 3 1 1 号室前 )	約 6 0 0 ( 温度補正必要 )
	3 階廊下 ( 3 1 0 号室前 )	約 1 9 0 ( 温度補正必要 )
	3 1 0 号室 ( 踏込 )	約 1 5 ( 温度補正必要 )

ウ～エ：一酸化炭素測定器(COメータ)による測定箇所  
 A～E：一酸化炭素計設置箇所  
 ~ : 電気化学式COセンサ設置箇所

A	100	220	170
B	190	200	170
C	120	190	170
D	120	190	
E	120	90
