新潟県中越地震 辛川河道開塞対策

寺野地区応急対策工事

東竹沢地区 緊急対策工事

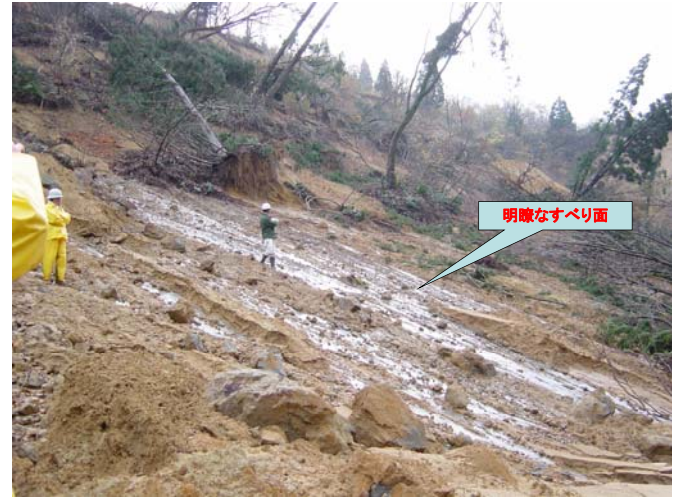
東竹沢地区では芋川の河道が左岸からの地すべりによって320mに渡って土砂で埋まりました。

現地調査から、地すべり地の上部斜面の移動量は約70mであったことが分かりました。

11月13日 東竹沢 すべり面

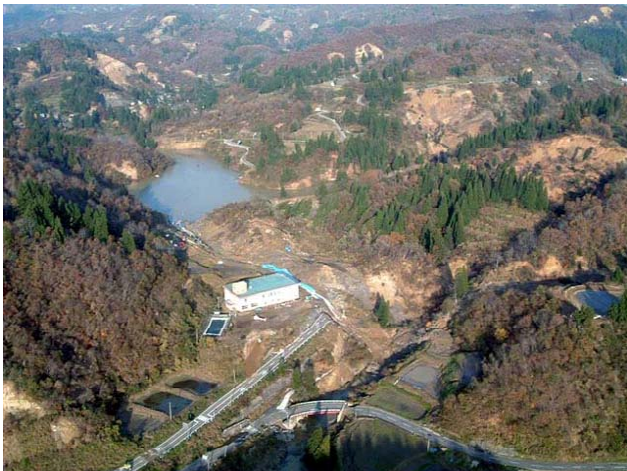
水位上昇の様子 11月7日撮影

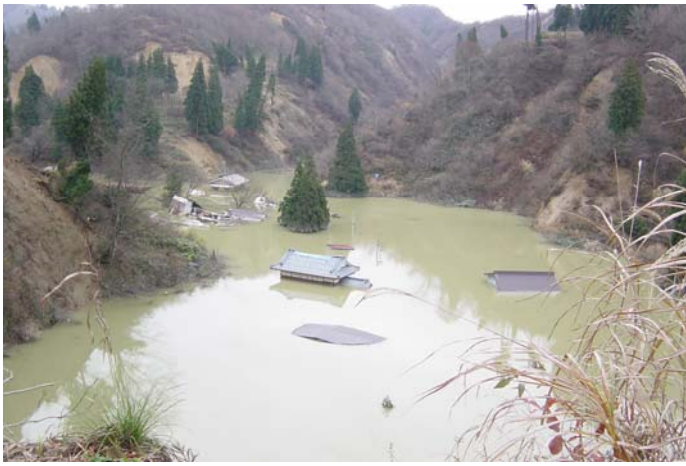
H16. 11. 29 木籠地区家屋浸水状況

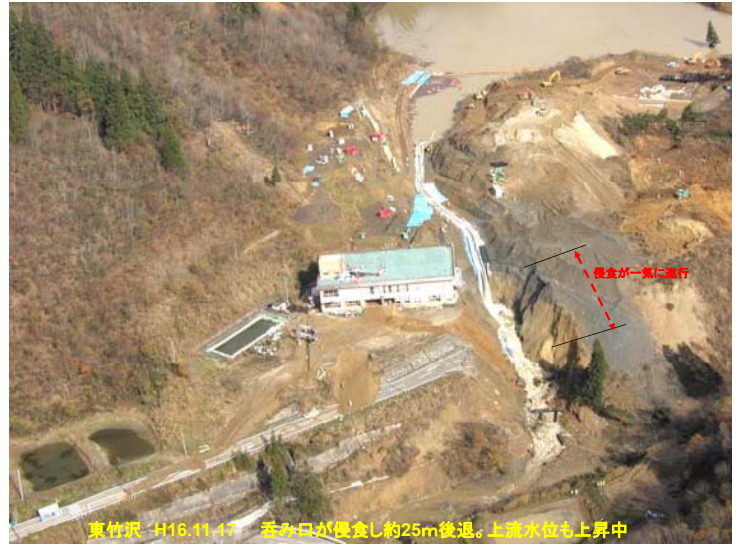
東竹沢 H16.11.17 呑み口が侵食し約25m後退。上流水位も上昇中

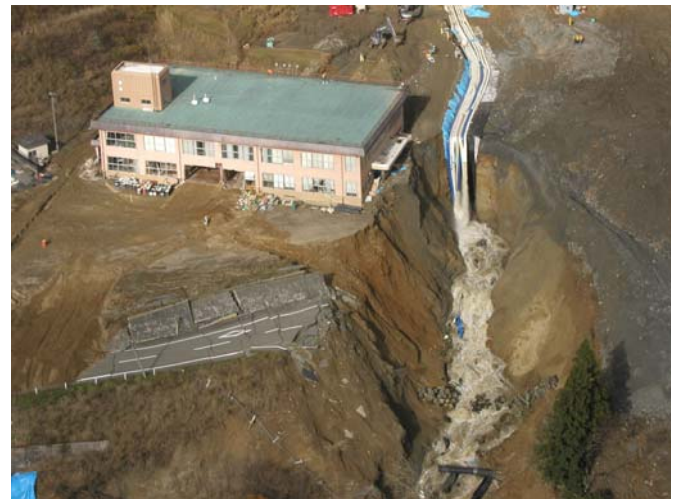
H16. 11. 17 東竹沢 はげ口浸食状況近景

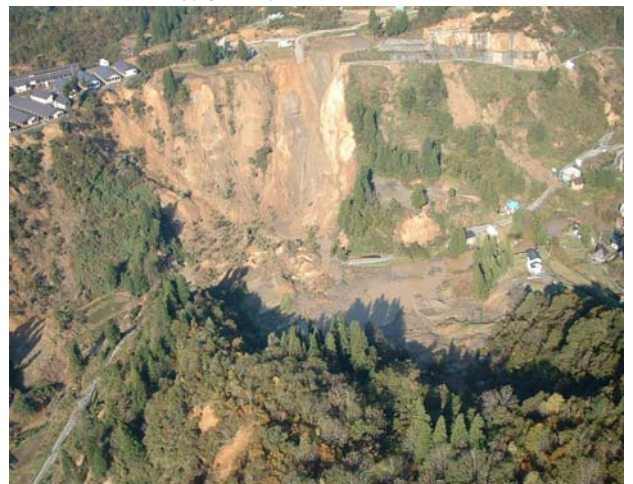
檜木地区10月28日撮影(地震発生から5日後)

羊川を地すべり土砂が閉塞した様子

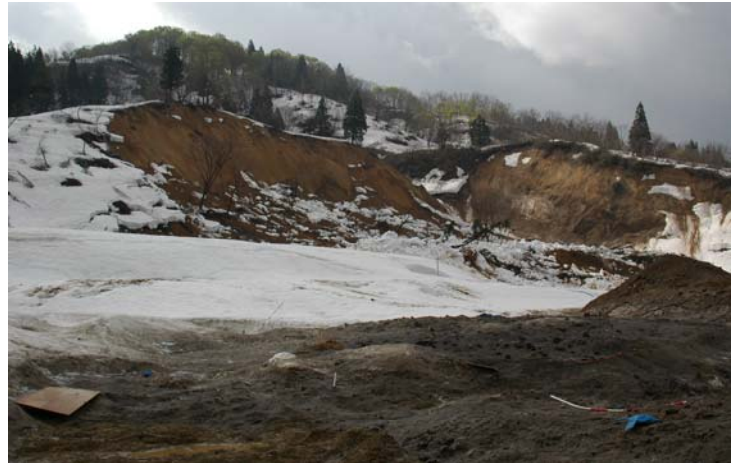
東竹沢 滑落崖 崩落 4月23日

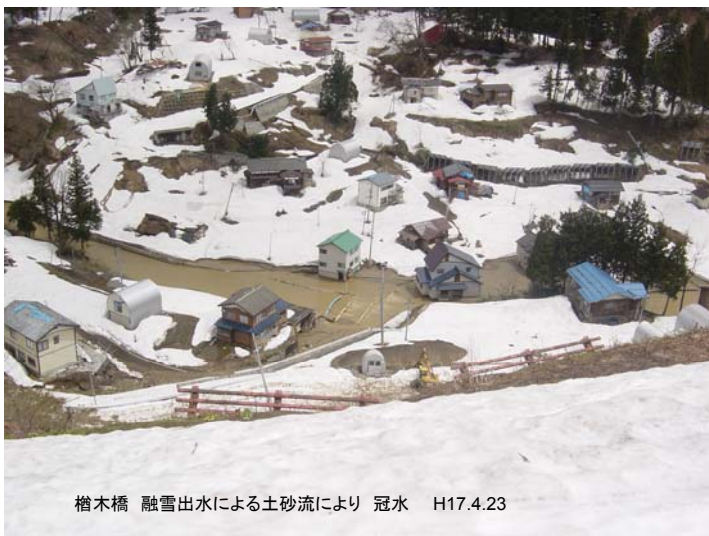
榎木橋 融雪出水による土砂流により 冠水 H17.4.23

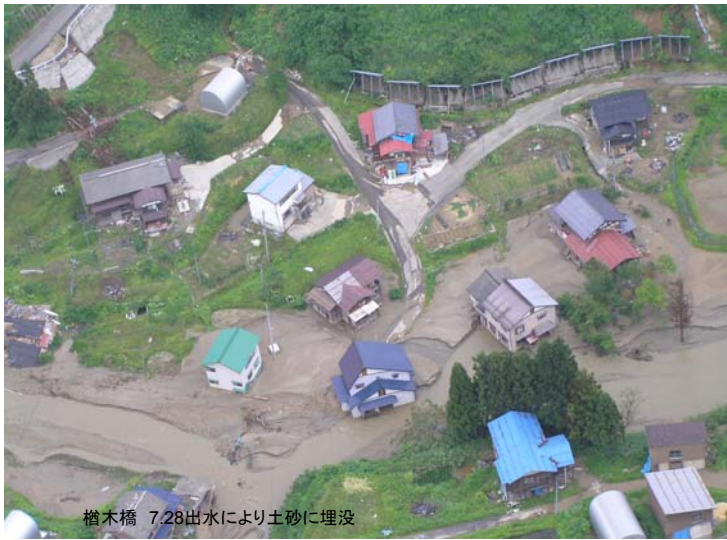
檜木橋 7.28出水により土砂に埋没

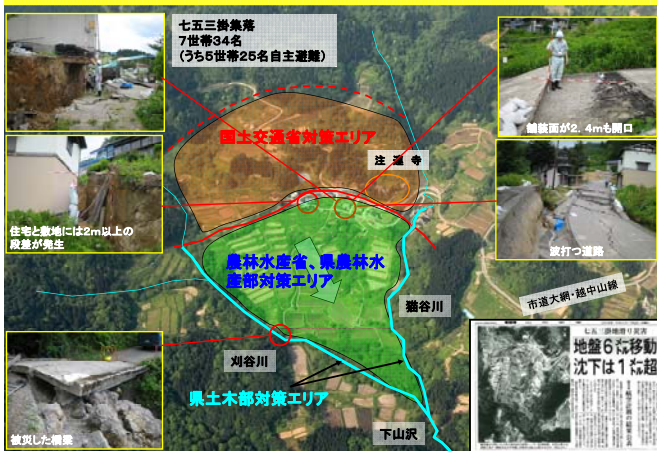
地盤6cm移動 沈下は1m超

七五三掛集落内の被災状況写真
