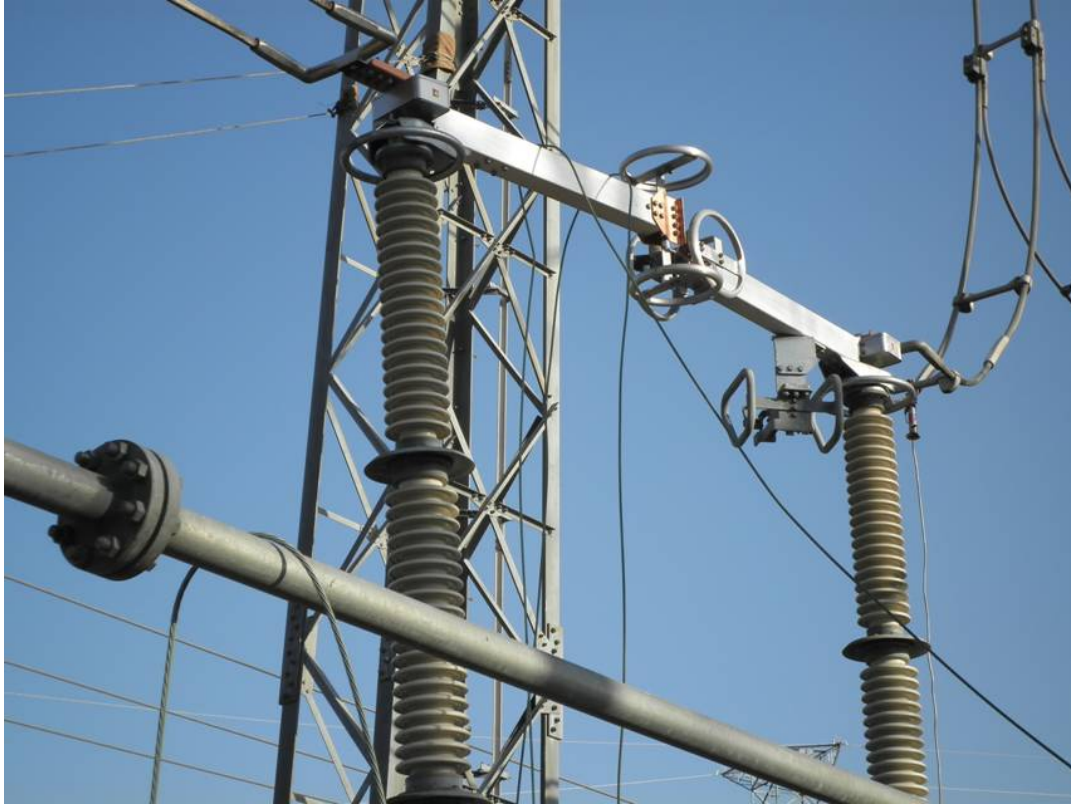
(1) 大熊線3L 架空地線 断線状況

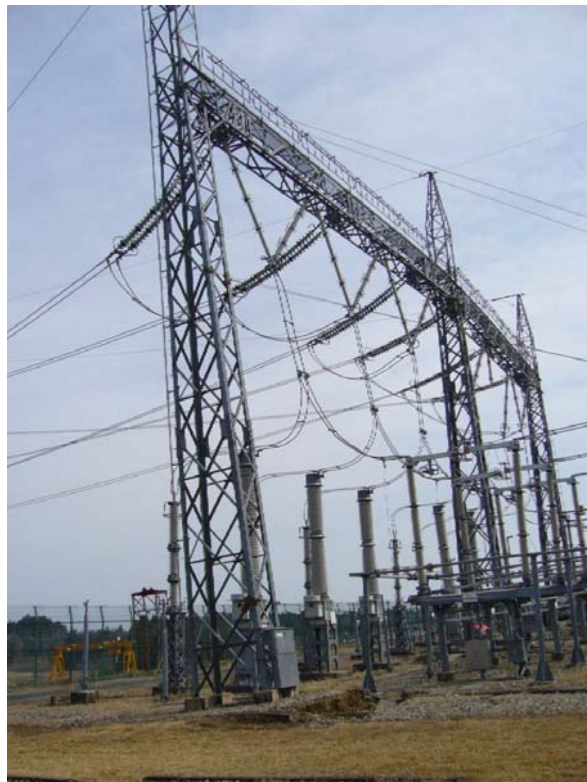
(2) 大熊線3. 4L 引込鉄構 傾斜状況

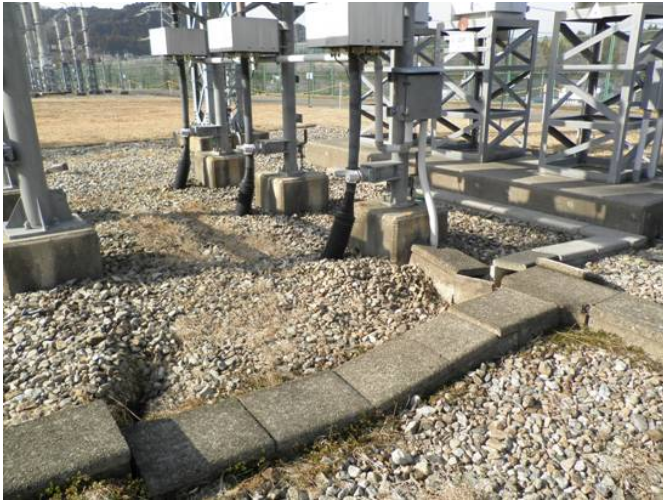
夜の森線 1 L

### (3) 夜の森線 構内ケーブル付近 陥没状況

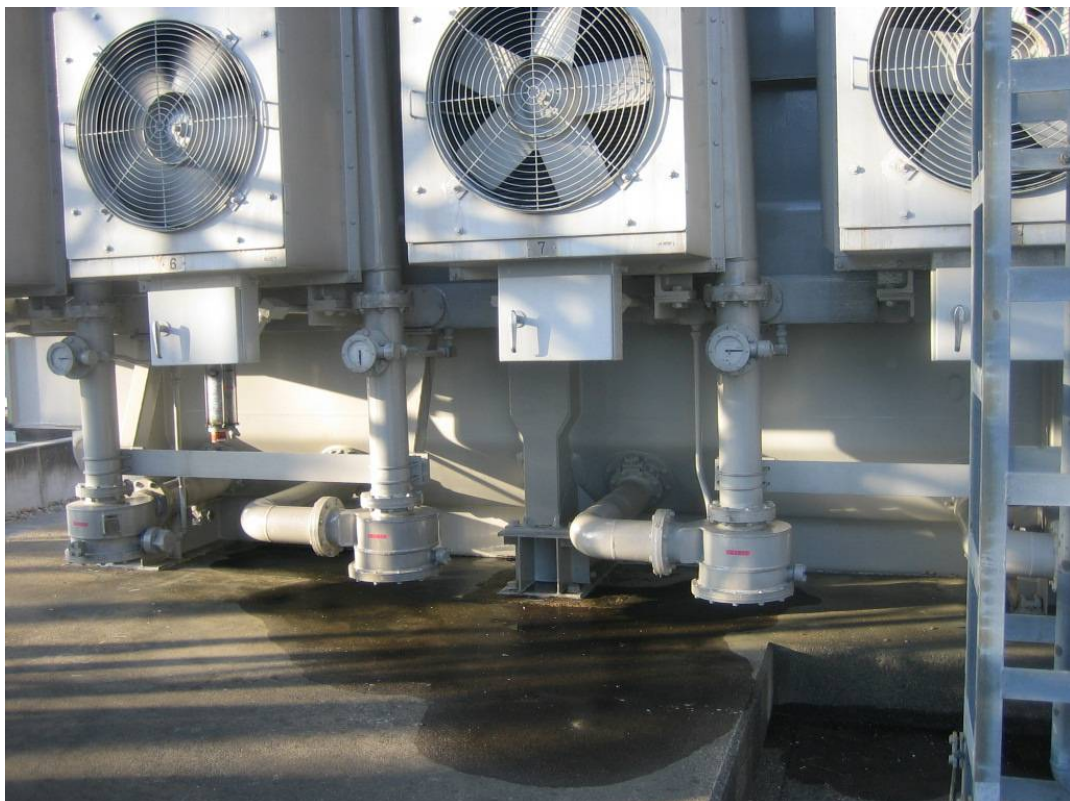
### (4) 主要変圧器 2号 漏油状況

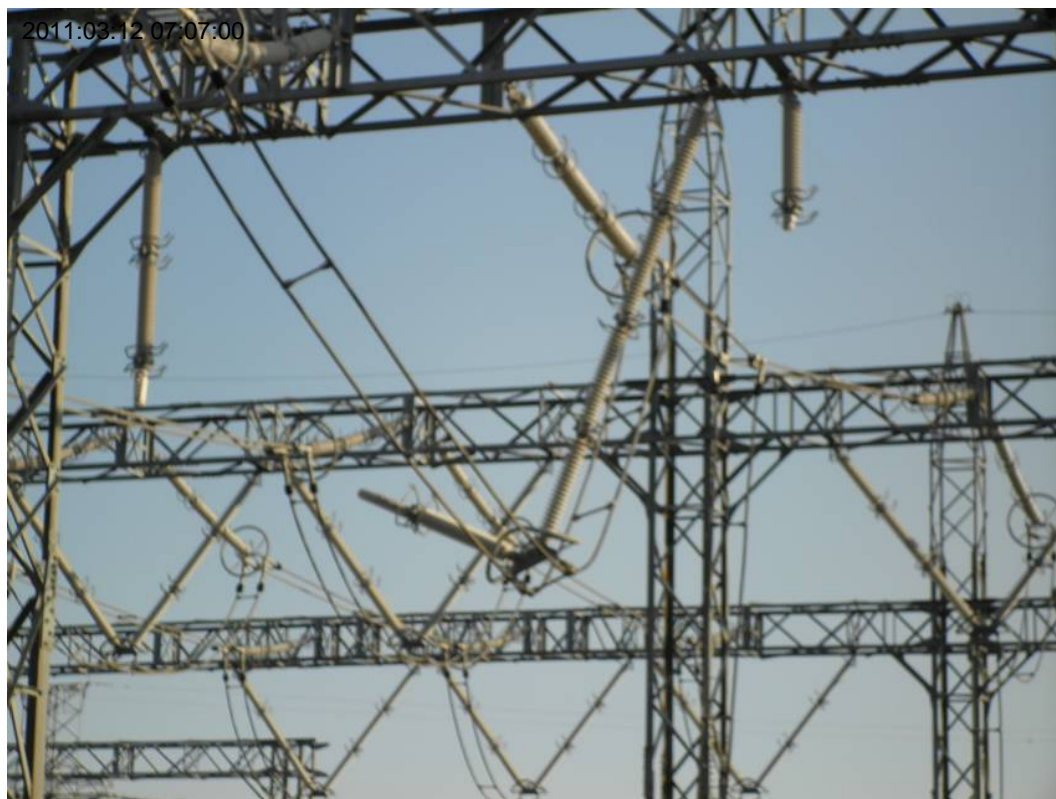
## (5) 主要変圧器4号：V吊碍子 損傷状況

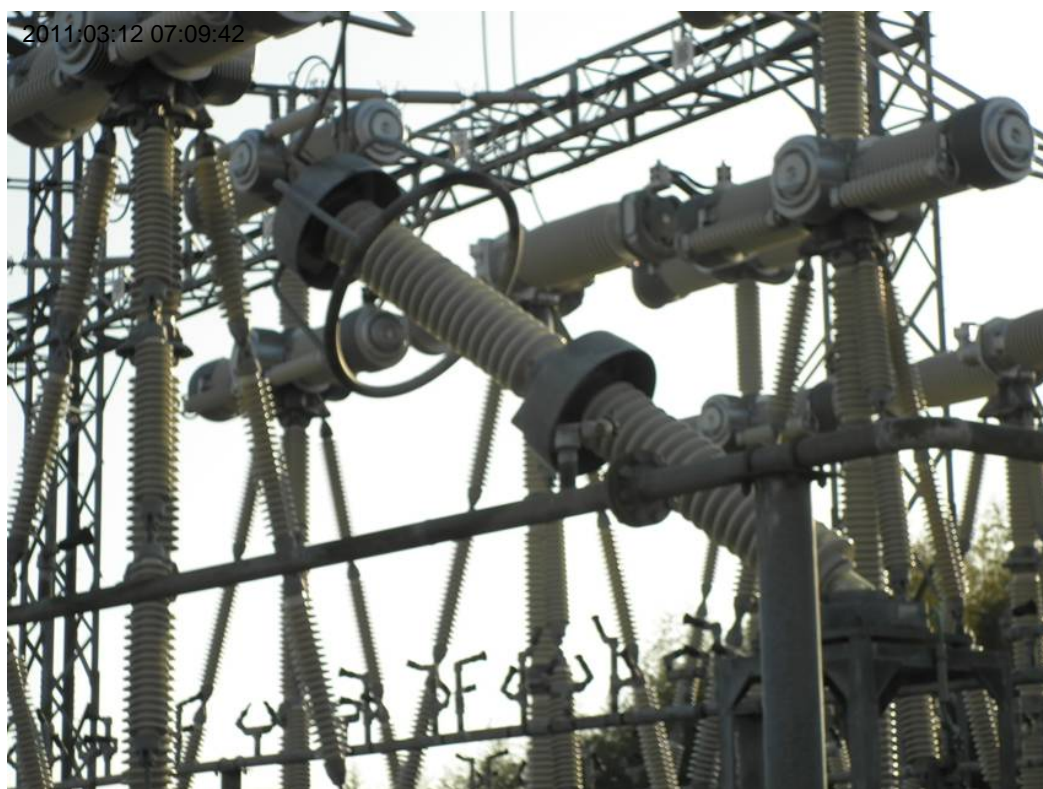
## (6) 遮断器O-24 損傷状況

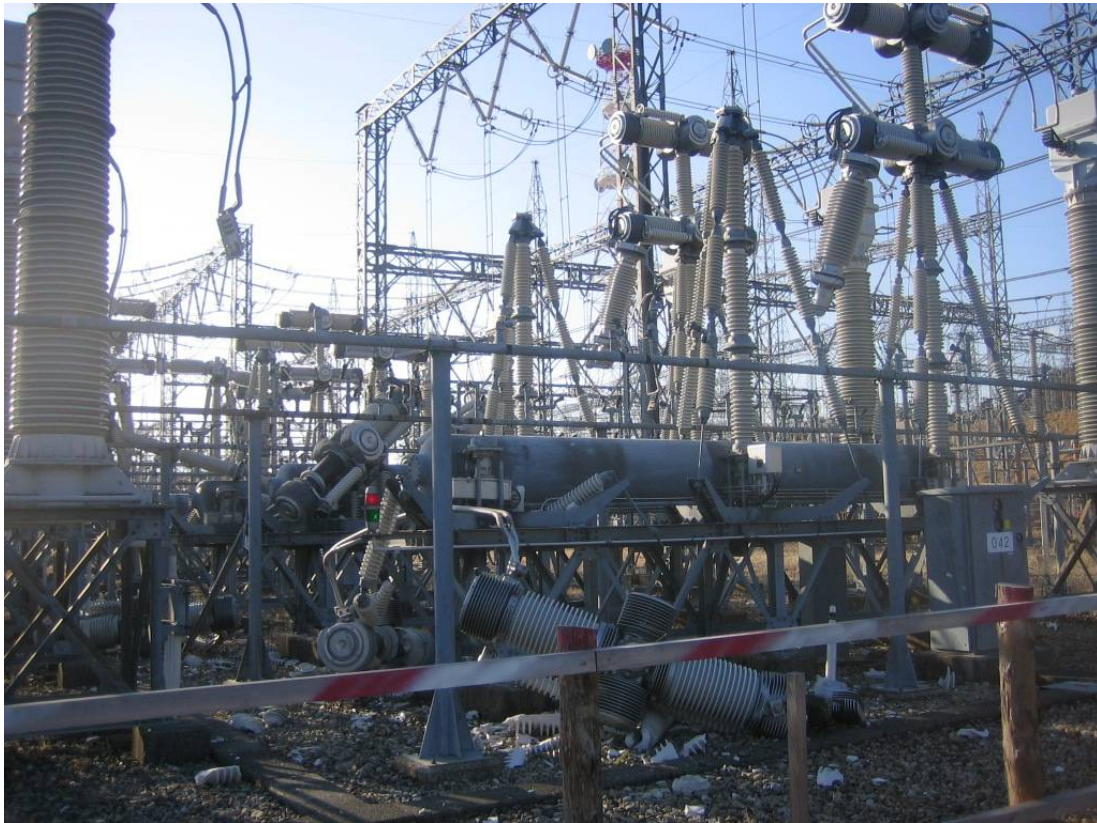
(7) 遮断器O-41 いわき幹線1L 損傷状況

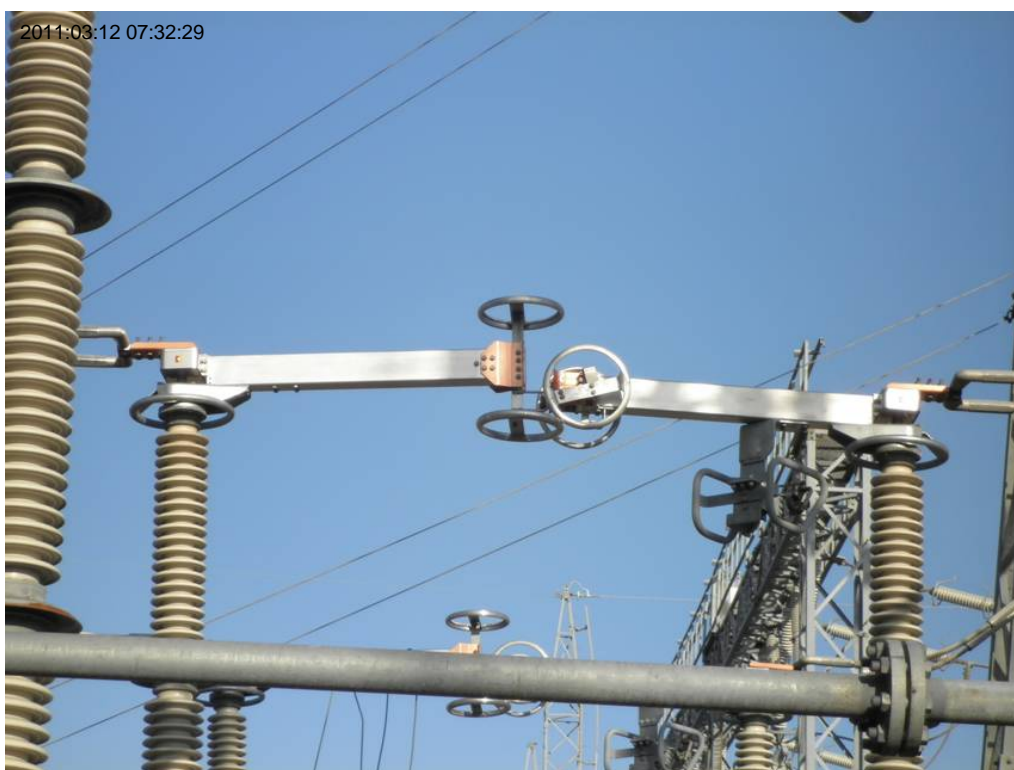
(8) 断路器33 大熊線3L 損傷状況

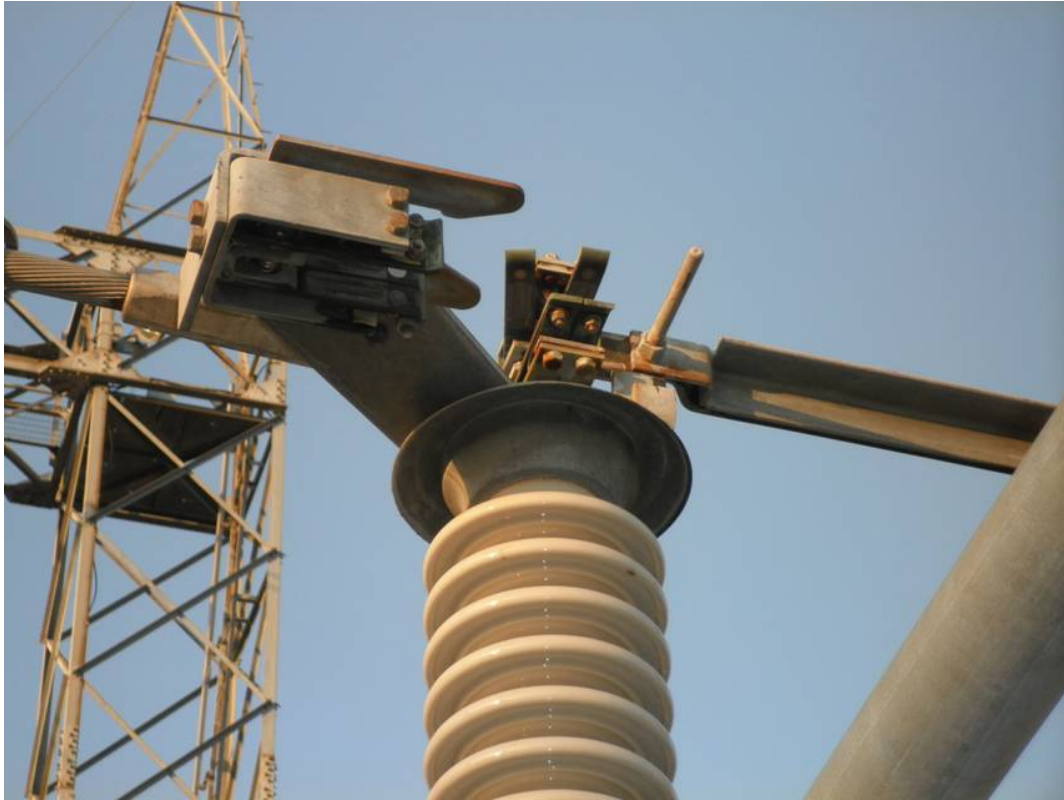
(9) 断路器93 夜の森線1L 損傷状況

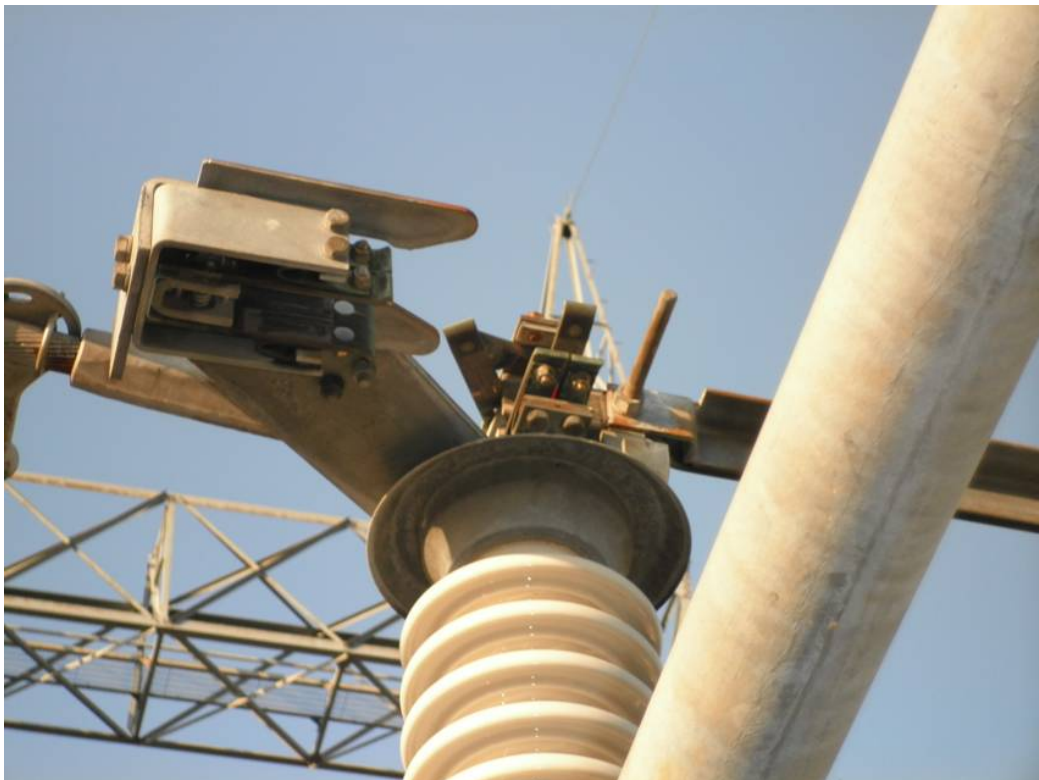
(10) 断路器94 夜の森線2L 損傷状況

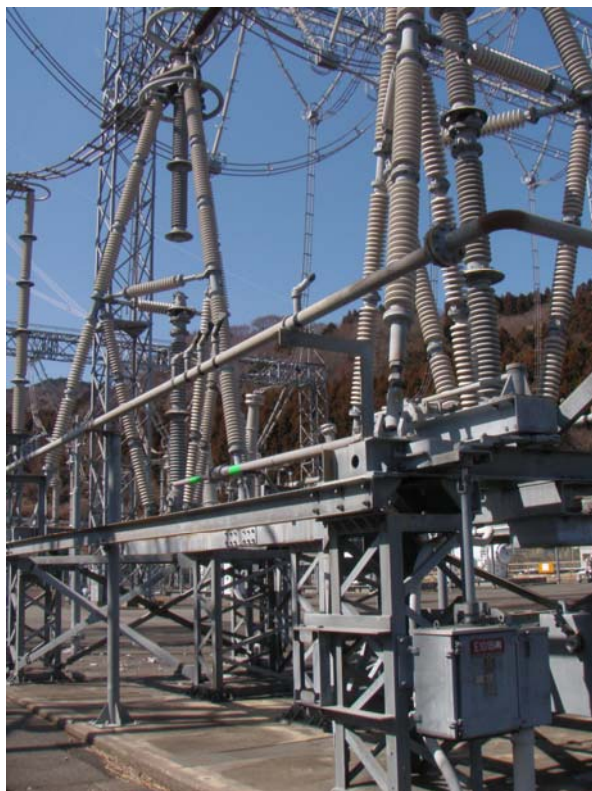
## (1 1) 断路器101 損傷状況

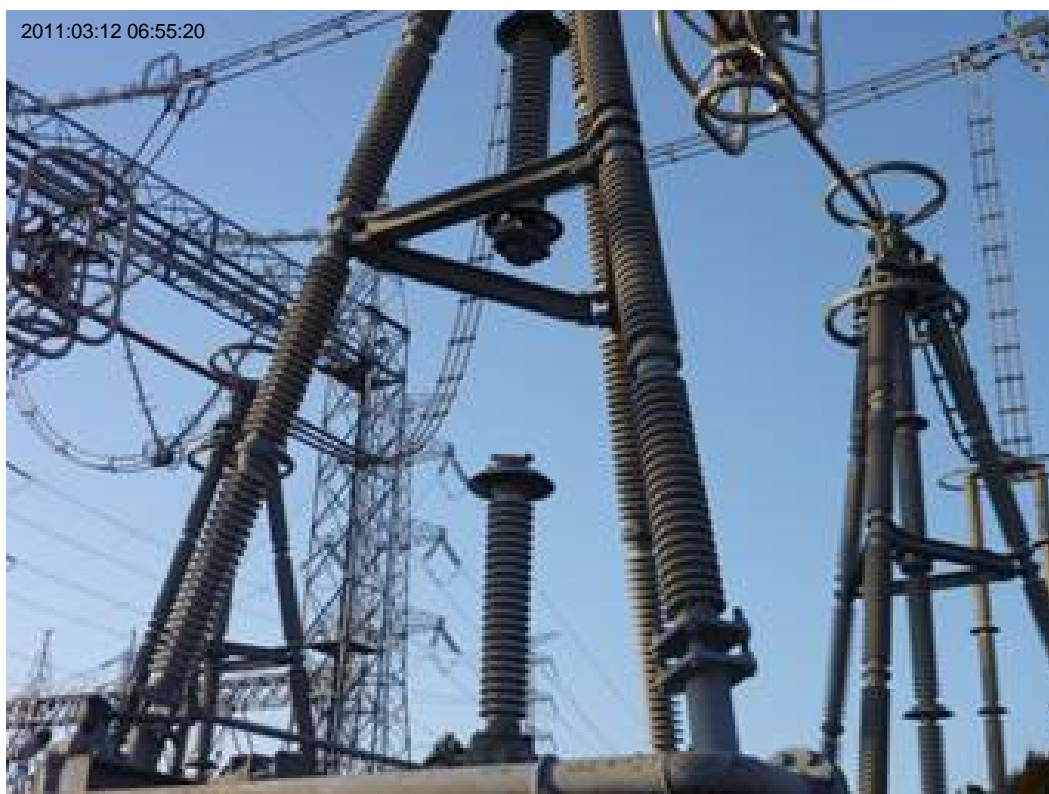
## (1 2) 断路器113 損傷状況

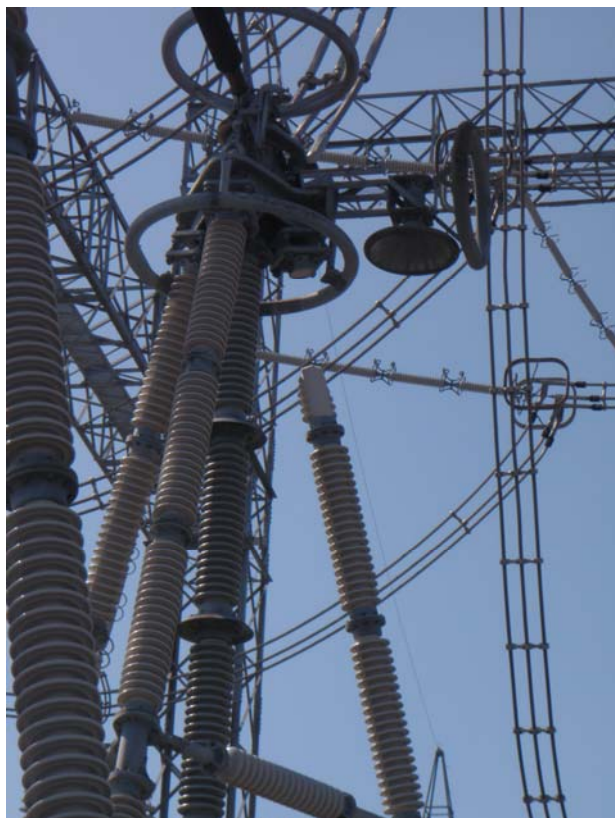
### (13) 断路器210 損傷状況

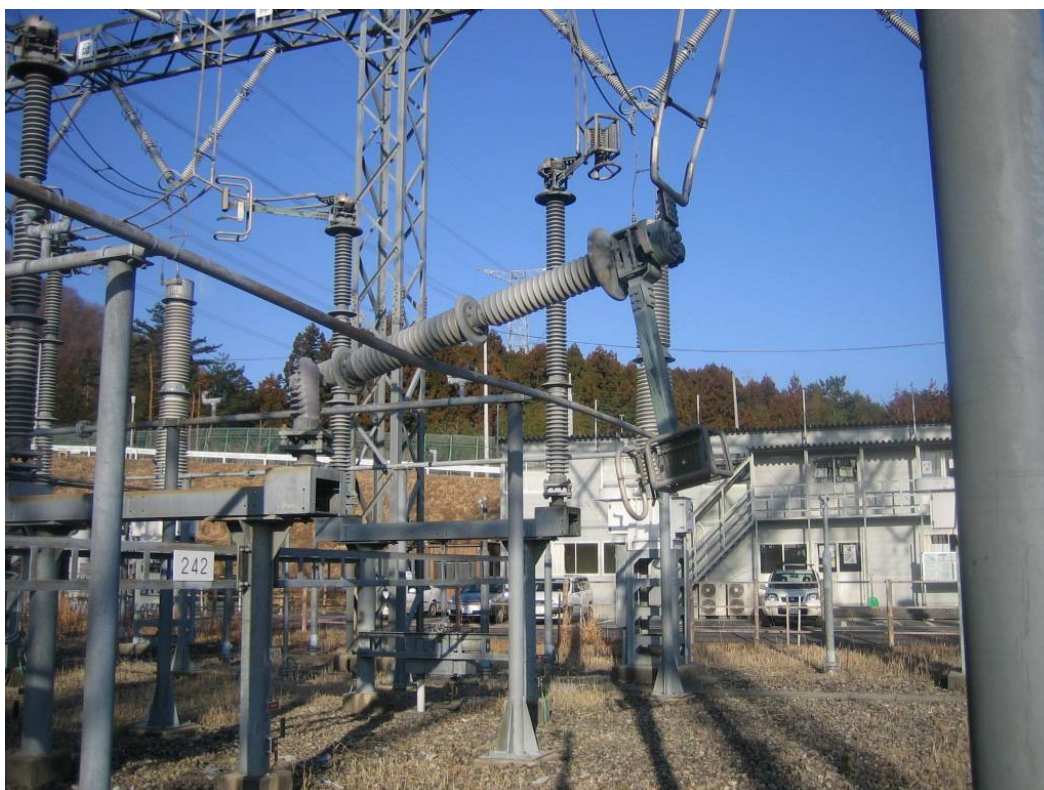
### (14) 断路器242 損傷状況

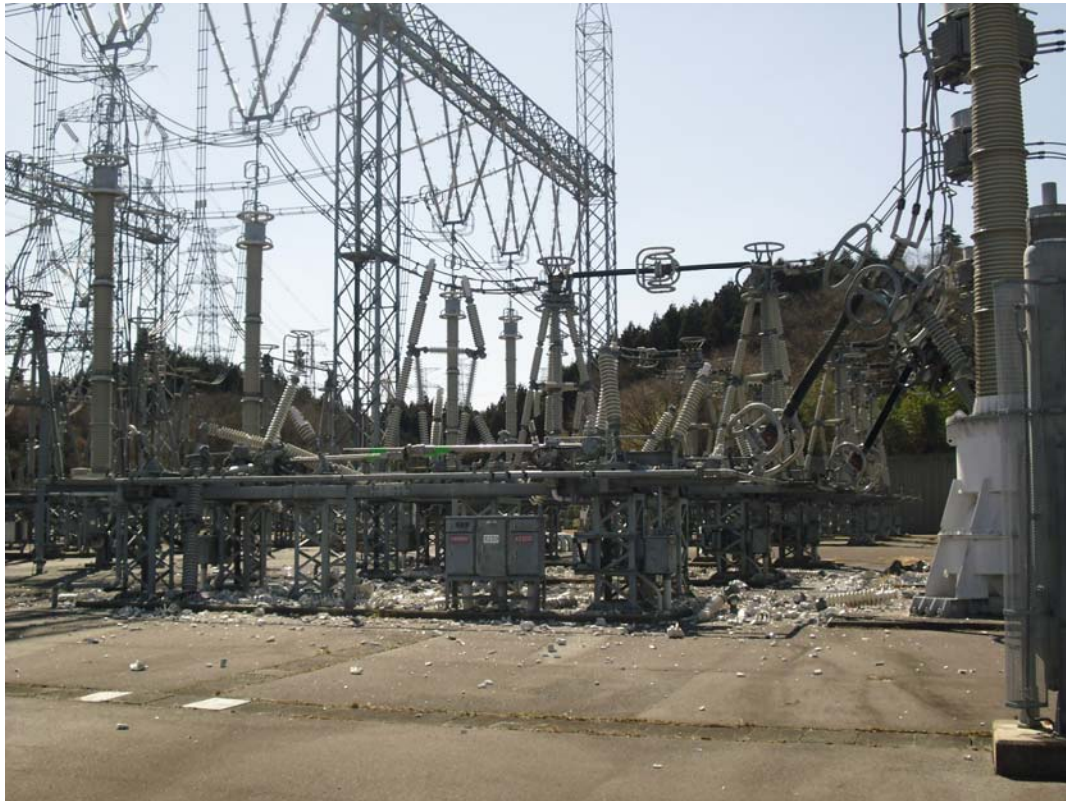
## (15) 断路器S200 損傷状況

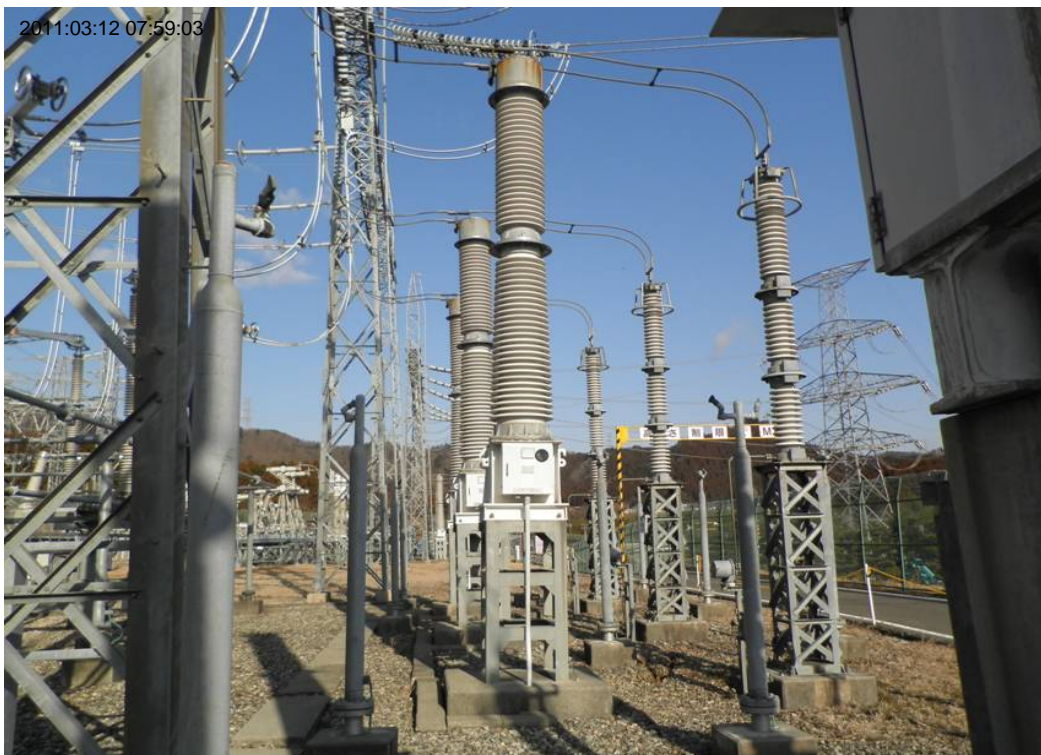
## (16) 計器用変圧器 大熊線1号 傾斜状況

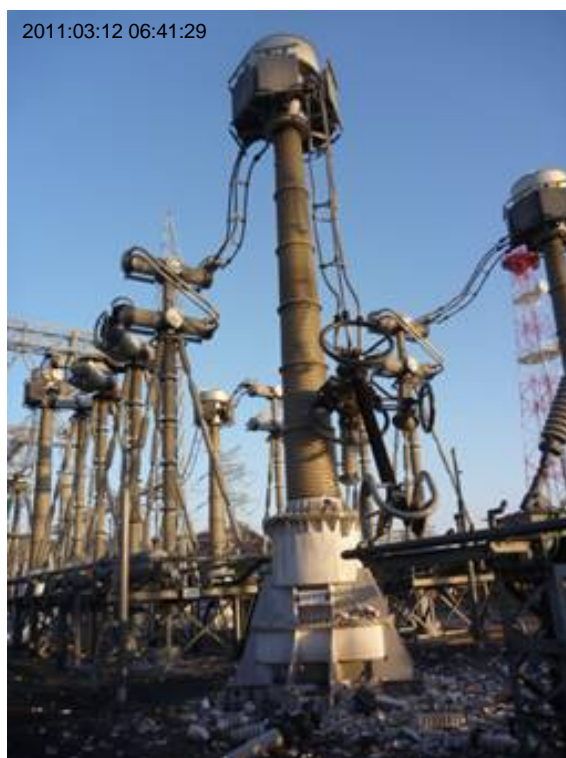
(17) 変流器 500kVセクション 乙2母線 損傷状況

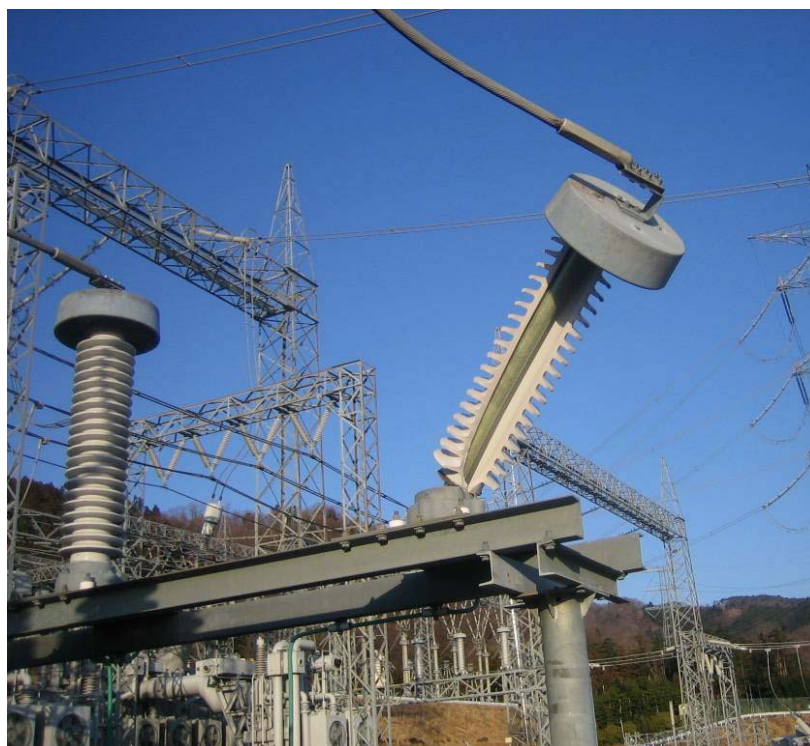
(18) 避雷器 岩井戸線2号（母線側） 損傷状況
