原子力施設等におけるピックス
(令和元年7月29日～8月18日)

令和元年8月21日
原子力規制庁

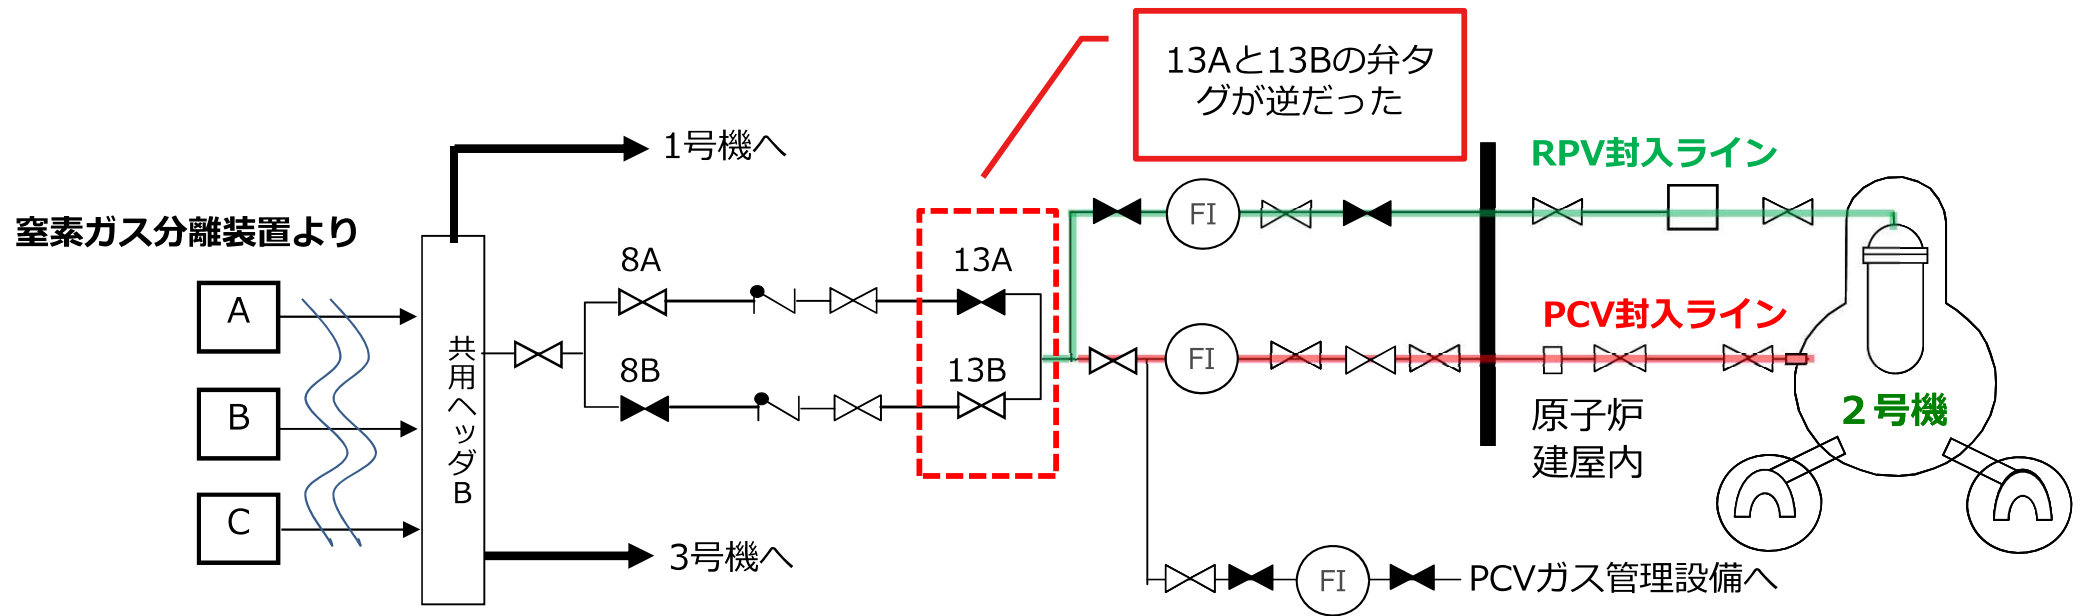
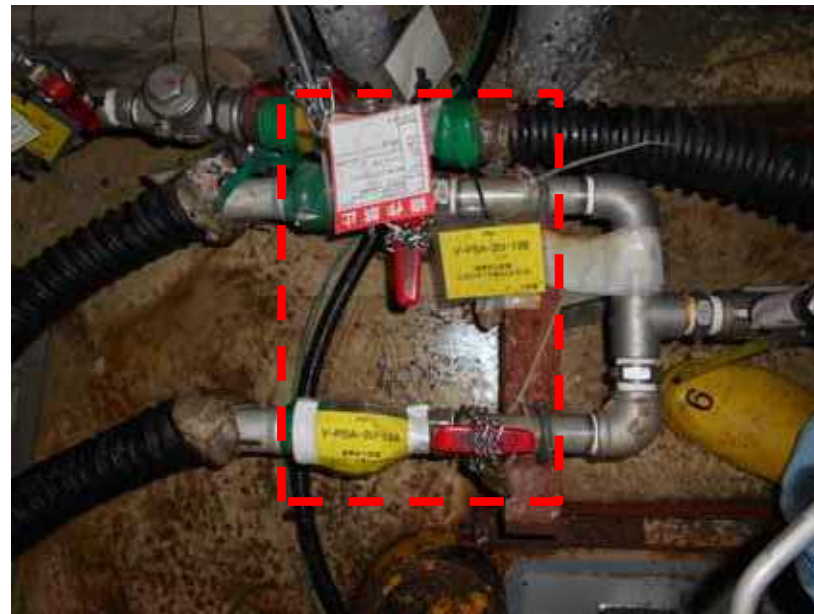
2号機窒素封入設備の系統試験における必要な安全措置（※1）として、本日（8月6日）午前10時8分、窒素ガスの封入を原子炉圧力容器（RPV）ラインから原子炉格納容器(PCV)封入ラインへ切り替え作業を行っていたところ、午前10時50分から原子炉圧力容器ラインならびに原子炉格納容器ラインの窒素封入量が、0Nm³/hとなりました。その後、午前11時18分、弁を復旧し、PCV封入ラインへの封入を開始しました。

- 原因は、系統構成操作弁の現場表記札に相違があり、弁操作実施時、意図しない系統構成となったことによるものと考えております。
- このことから、午前11時51分、実施計画Ⅲ第1編第25条に基づいた「PCV内の不活性雰囲気維持機能」の運転上の制限（※2）を満足していないこと、および弁を復旧し、2号機の窒素封入を開始したため、同時刻（午前11時51分）、復帰（計画的に運転上の制限外に移行した状態）したと判断しました。
- なお、プラントパラメータおよびモニタリングポスト、敷地境界連続ダストモニタに有意な変動はありません。

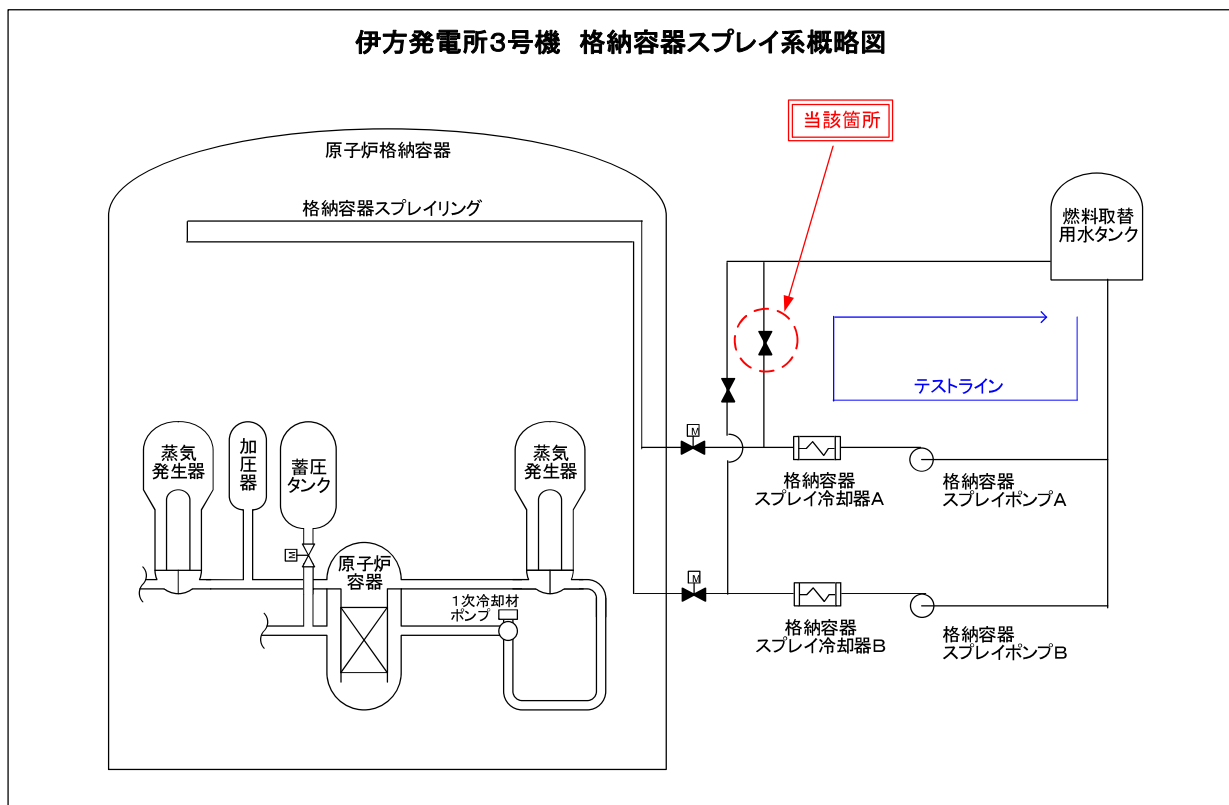
通常運転中の伊方発電所3号機（加圧水型、定格電気出力89万キロワット）の原子炉補助建屋1階（管理区域内）において、格納容器スプレイポンプ※¹Aの定期運転のため、テストラインの弁※²を操作していたところ、弁蓋と弁棒の隙間に弁誤開放防止用の鎖※³が噛み込み、当該弁の操作ができなくなったことを本日16時00分、保修員が確認しました。

その後、当該弁に噛み込んだ鎖は、工具を用いて外しました。

引き続き、当該弁の開閉操作を実施し、20時14分、弁の機能に異常がないことを確認しました。

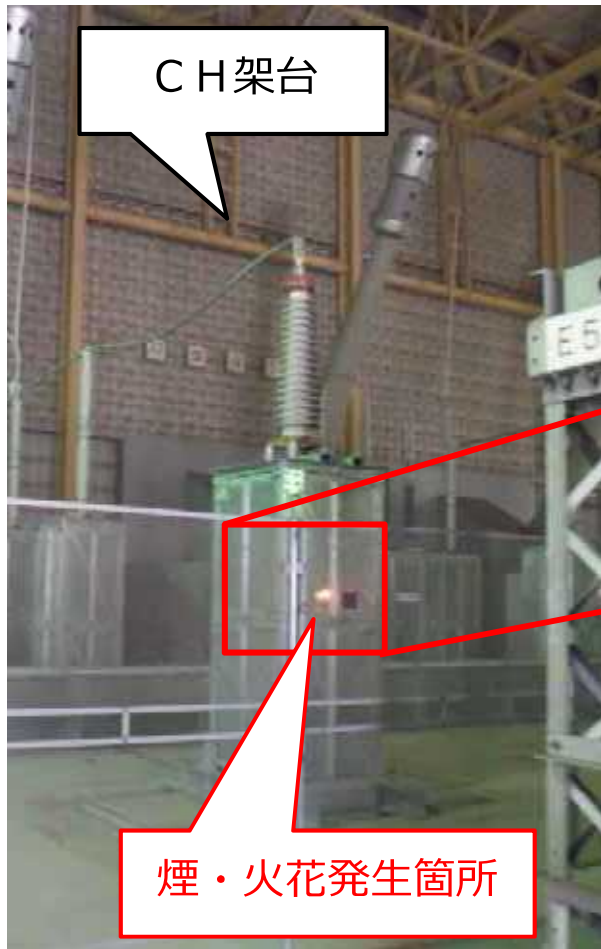
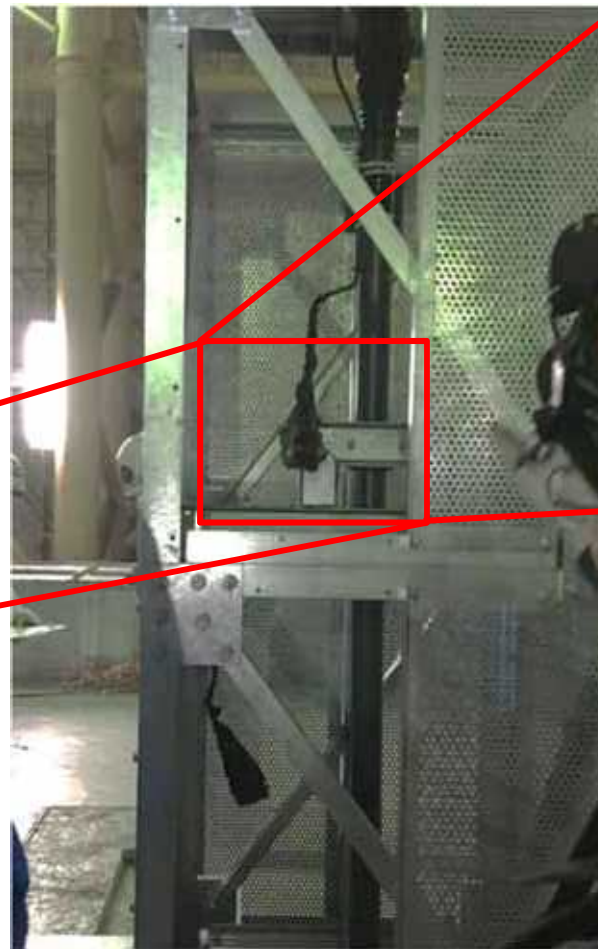
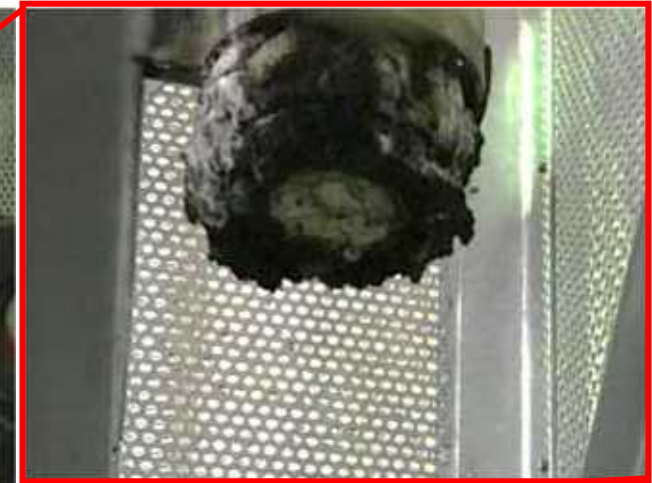
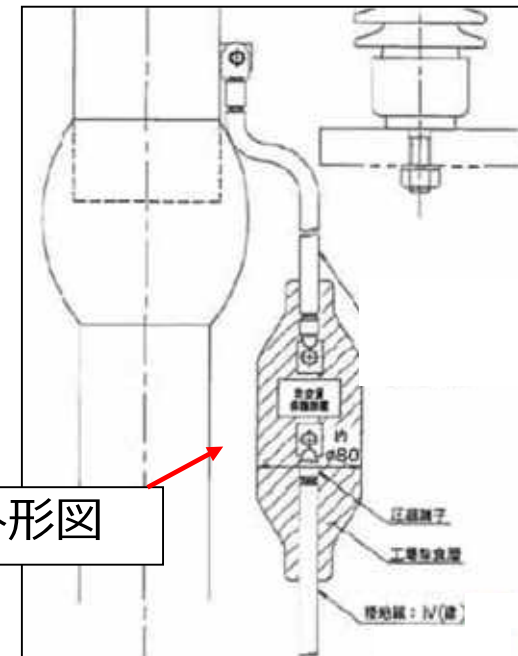
■ 事象発生時写真

2019年7月25日9時35分、5・6号66kV双葉線1号黒相ケーブルヘッド(CH)架台(5/6号超高压開閉所建屋内)から煙が発生し、作業中の構内企業作業員から5・6号中操に連絡があった。9時58分に双葉線1号を停止(新福島からの送電停止)し、煙とともに発生していた火花は停止した。

現場を確認したところ、雷に対する保護装置が焼損していた。当該装置の焼損原因は、雷を逃がす保護装置と接地装置を設置すべきところ、雷を逃がす保護装置のみであったため、雷による電流を逃がす保護装置が過熱、焼損に至ったと推定する。

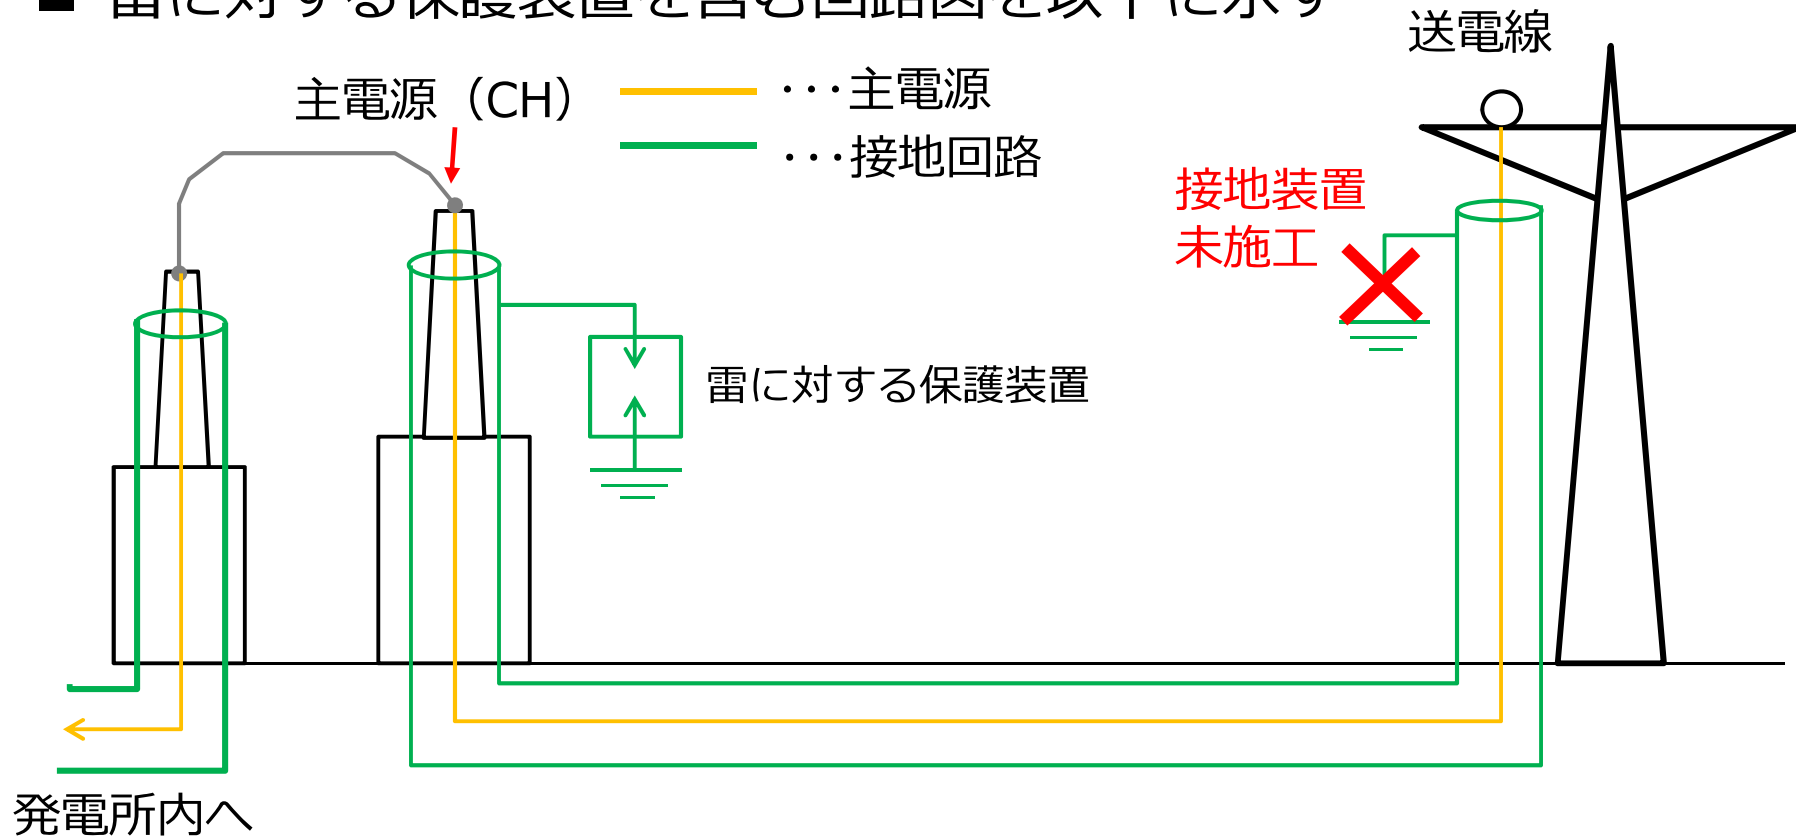
■ 雷に対する保護装置を含む回路図を以下に示す

雷に対する保護装置が焼損していた。当該装置の焼損原因は、雷を逃がす保護装置と接地装置を設置すべきところ、雷を逃がす保護装置のみであったため、雷による電流を逃がす保護装置が過熱、焼損に至ったと推定する。

三相ともに、雷に対する保護装置を取り外し、接地装置を取り付ける。
取り付け工事完了後、双葉線1号を復旧する。

以上より、双葉線2号側も過熱している可能性があることから、双葉線1号復旧後、双葉線2号を停止する。

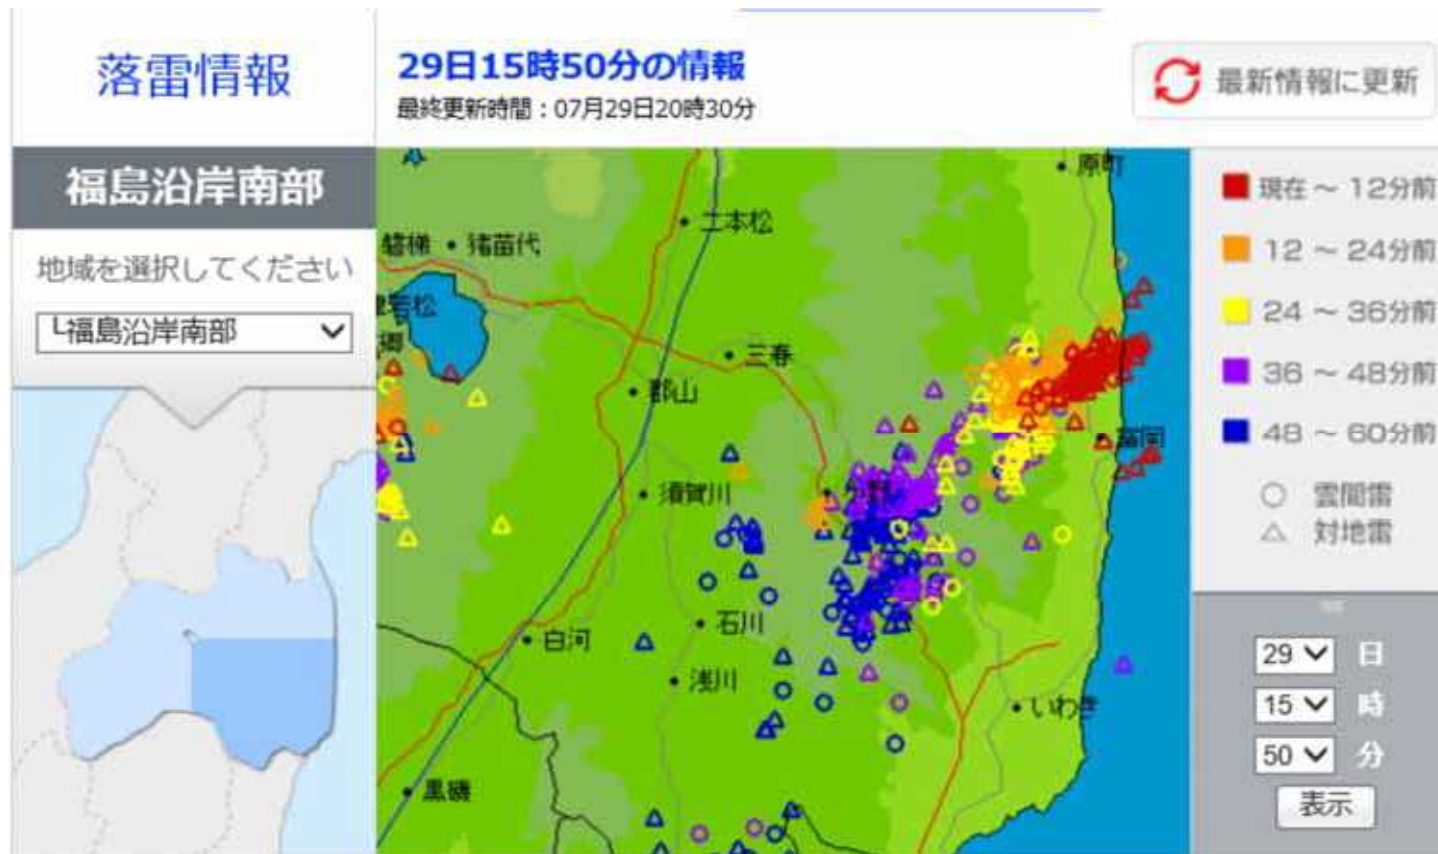
計器故障発生時には、発電所周辺で雷が発生していたことから、この影響で異常な電流や電圧が計器に及んで故障したものと推測する。

なお、当該計測回路には避雷器が設置されていたものの、故障発生のメカニズムについては今後確認していく。

本日以降、計器が復旧されるまでの間、監視不能となった7基のキャスクについて仮設の圧力計による圧力確認を実施

監視不能となった7基のキャスクについて、まず片系の計器を復旧。
その後、残る片系の計器も復旧。

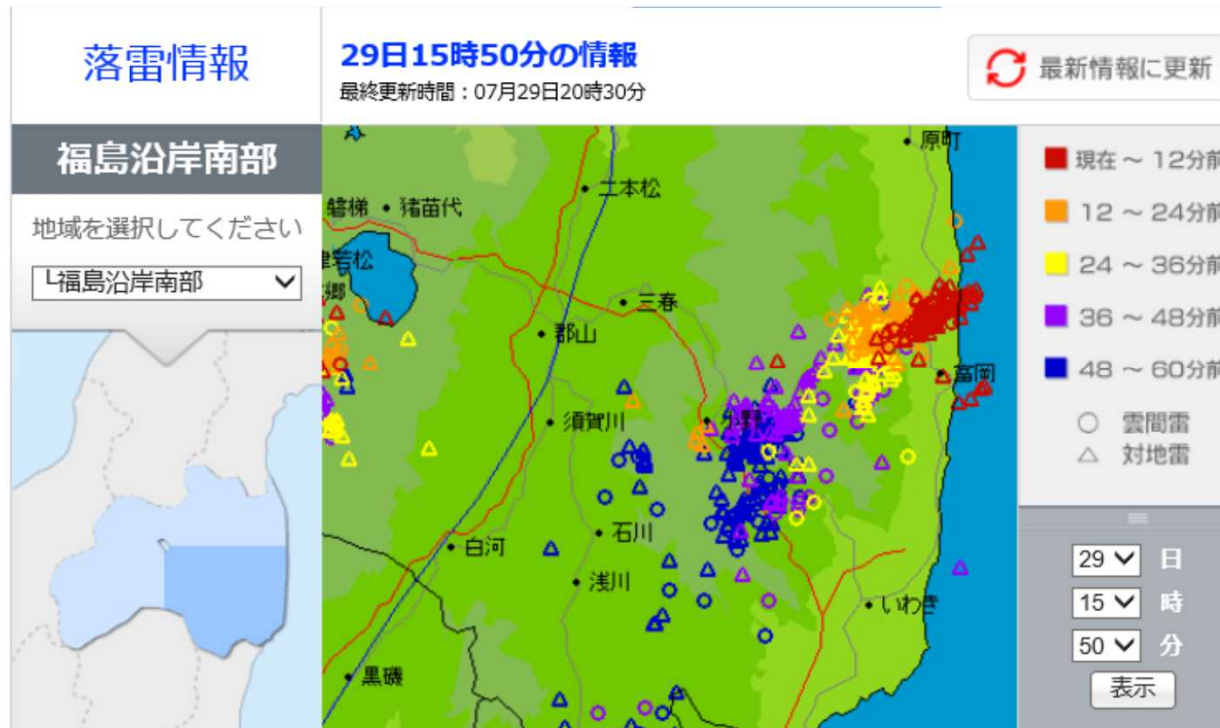
■ 推定原因

計器故障発生時には、発電所周辺で雷が発生していたことから、この影響で異常な電圧や電流が計器に及んで故障したものと推測する。

なお、当該計測回路には避雷器が設置されているが計器故障に至っていることから、故障発生メカニズムについては今後確認していく。

- ・ 蓋間圧力が両系監視不能なキャスクについて、仮設圧力計にて1回/日の確認を実施（片系監視が復旧するまで（7/30～31））

- ・ 対応①（優先的に実施（7/31～8/1））
蓋間圧力が両系監視不能なキャスク（7基）の片系の圧力センサーを新規圧力センサーと交換の上、ループ校正を実施し、片系を復旧
- ・ 対応②（8月上旬までに完了予定）
蓋間圧力が片系監視不能なキャスク（9基）及び片系を復旧したキャスク（7基）の圧力センサーを交換の上、ループ校正を実施し、両系復旧
- ・ 原因特定
雷サージ侵入経路の特定と避雷器（仕様）の妥当性確認
- ・ 原因特定と機器仕様の検証の結果、必要に応じて改造や修理工事を実施

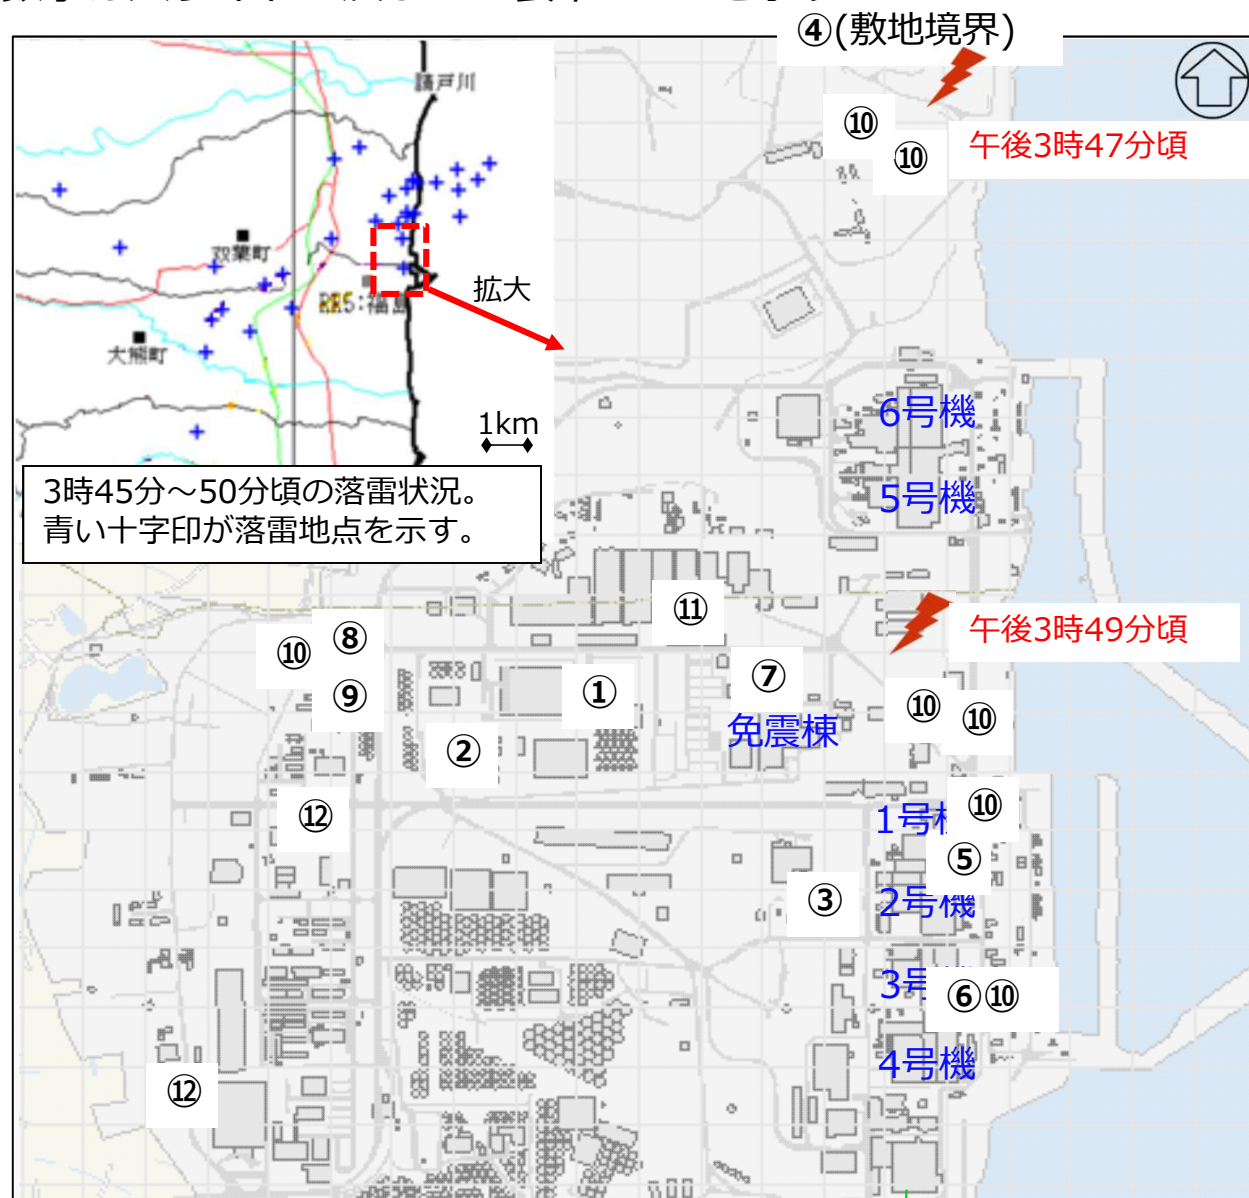
発電所敷地および近傍において、午後3時45分～50分頃に**複数の落雷**を確認している（左上図の+）

左記の範囲においては、同時時間帯に少なくとも2か所の落雷を観測しており、どちらも-20kA前後の雷撃電流を観測している。
