東西線土木工事被害状況

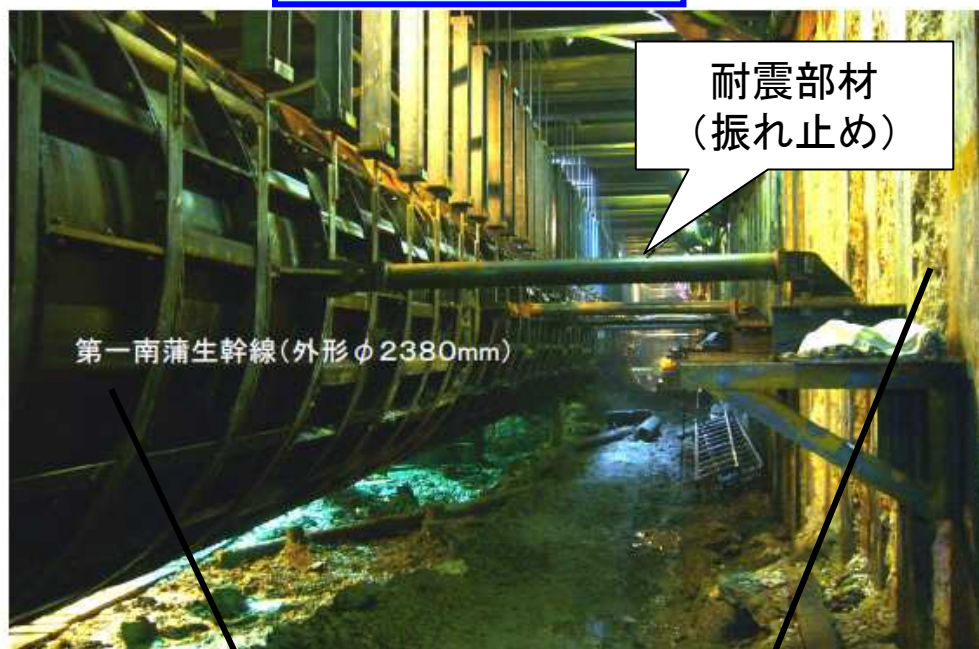
震災前の状況

下水管を防護するための耐震部材が変形

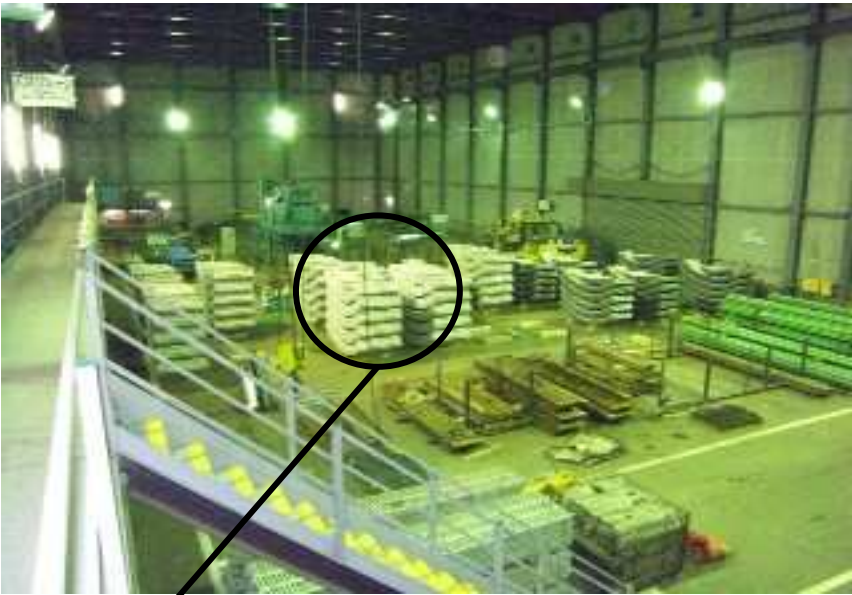
震災前の状況

トンネルセグメント(トンネルの枠になる部材)が資材ヤード内で荷崩れし破損

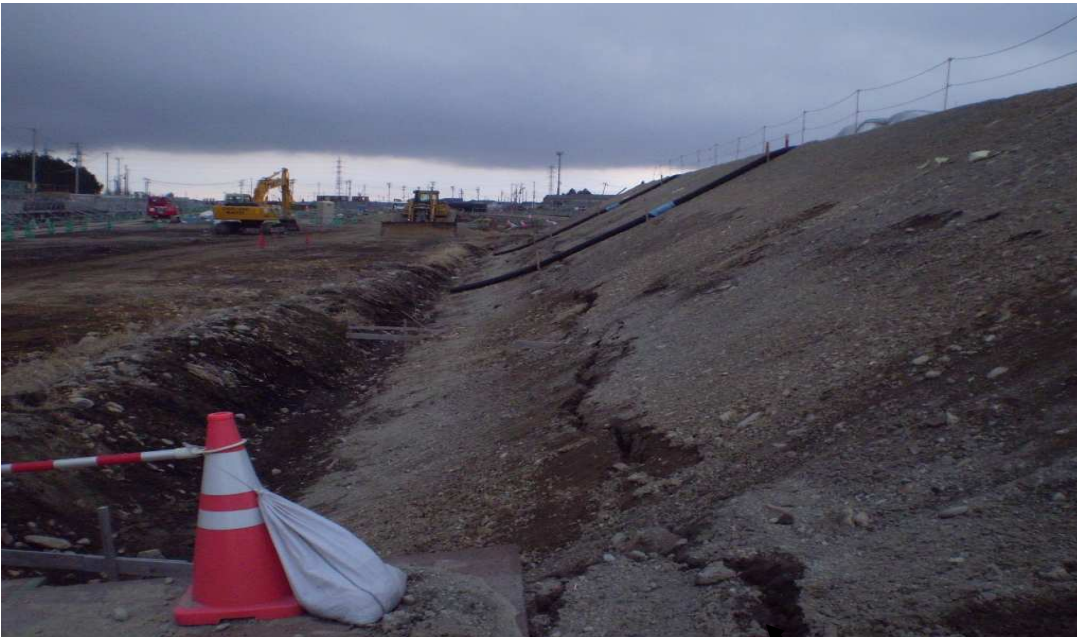
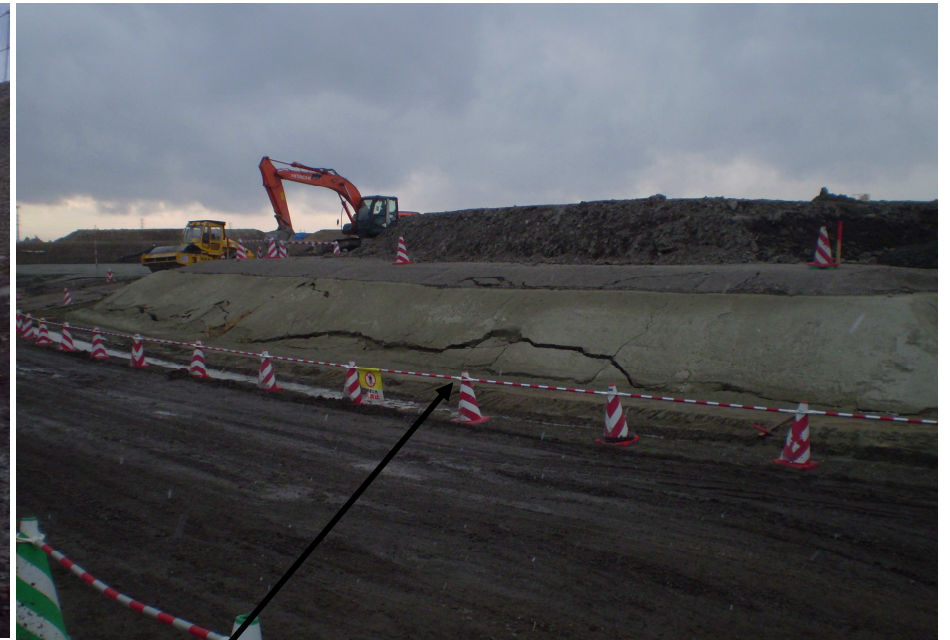
荒井車庫において造成盛土にクラック発生

クラック
