名 称 所 在	用 途 (令別表)	発 生 日 時 等	構 造 ・ 階 層 面 積	焼 損 程 度 (焼 損 面 積) 延 面 積	死 傷 者
大洋デパート  熊本県熊本市 下通1-3-10	百貨店  (4)	昭和48年11月29日	耐火 Ⅲ	全・中・部・小	死者
		出火13時15分ころ 覚知13時23分 覚知別 報知電話 鎮火21時19分	建 2,170m <sup>2</sup> 延 19,074m <sup>2</sup>	12,581m <sup>2</sup> (66%)	103名 傷者 121名 (15)

I 火災概要								
① 概 要	この火災は、百貨店として戦前戦後を通じて最大規模の火災であり、営業しながら増築工事を行っていたがため、防災施設や防火管理体制に欠陥が生じ惨事をもたらしたものといえる。この火災を契機にスプリンクラー設備等の消防用設備等が既存防火対象物に遡及適用されるような消防法令が強化された。							
② 階 別 状 況	階	床面積	焼損床面積	用途(売場)	在館者	死 者	避難設備等	消防用設備等
	PH4 PH1	450.492m <sup>2</sup>	450.492m <sup>2</sup>	機 械 室	18		屋内階段 7箇所 (B1~PH1) (B1~7F1) (B1~4F1) (B1~1F1) (1F~2F1) (2F~8F1) (1F~8F1)	③ ④ ⑤ ⑥ ⑦ ⑧ ⑨ ⑩ ⑪ ⑫ ⑬ ⑭ ⑮ ⑯ ⑰ ⑱ ⑲ ⑳ ㉑ ㉒ ㉓ ㉔ ㉕ ㉖ ㉗ ㉘ ㉙ ㉚ ㉛ ㉜ ㉝ ㉞ ㉟ ㊱ ㊲ ㊳ ㊴ ㊵ ㊶ ㊷ ㊸ ㊹ ㊺ ㊻ ㊼ ㊽ ㊾ ㊿ ※ II, ⑤参照
	9	504.9	504.9	改装中(文化ホール)	10			
	8	1,100.773	1,100.777	改装中(事務室)	51	1(男)		
	7	2,084.47	2,084.47	食堂、催し場	257	29(男8 女21)		
	6	2,084.47	2,084.47	売場(家具 電気器具)	69	31(男10 女21)		
	5	2,084.47	2,084.47	" (スポーツ玩具 文具)	114	1(男)		
	4	2,109.46	2,109.46	" (婦人服)	82	40(男9 女31)		
	3	2,162.7	2,162.7	" (家具呉服)	103	1(男)		
	②	2,162.7		" (紳士服)	137			
	1	2,170.85		" (用品雑貨)	137			
	B1	2,159.158		" (食料品)	169			
	合計	19,074.443	12,581.735		1,166	103		
③ 出 火 場 所	(階、室、部位、可燃物状況、居室・非居室、在・不在) 2階C階段踊場部分から出火 階段室

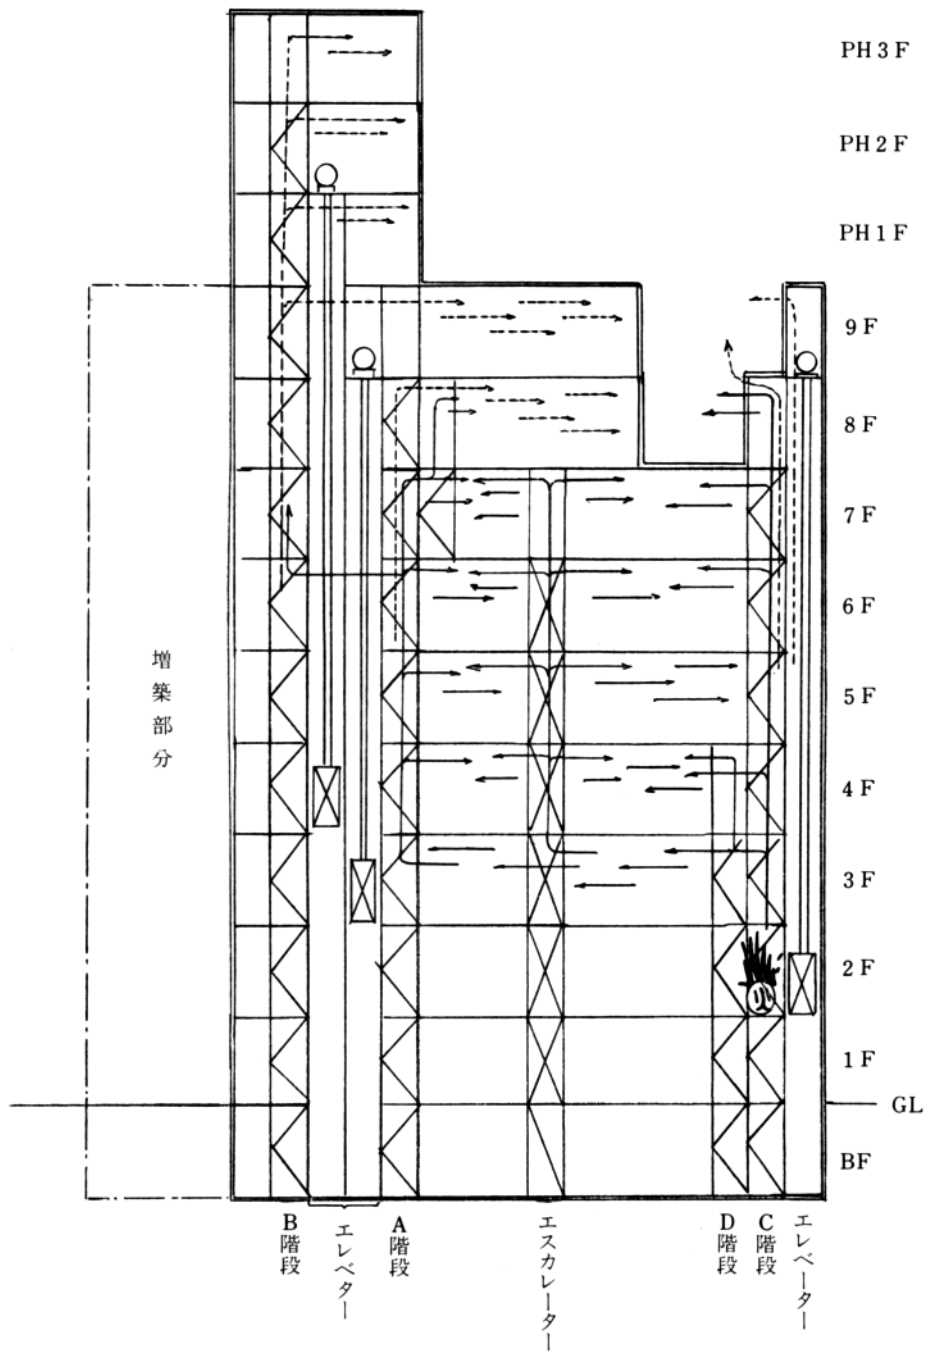
⑤ 火 災 の 延 焼 経 路 等	(出火部位)	(出火部の拡大)	(他室への延焼)	(上階への延焼)
	2階C階段 踊場部分	階段室内に集積 していた商品に 着火拡大した	3階C階段付近に集 積していた寝具類に 燃え移り延焼する	各階の階段、エスカレーターの防火戸、 防火シャッターが閉鎖されていない部分 を通じて最上階まで延焼拡大した
	<p>2階C階段の踊場付近から燃えあがった火炎は、階段に集積してあった商品を伝って上昇し、3階売場の寝具類に燃え移り拡大、階段やエスカレーターの防火戸・防火シャッターの閉鎖されていなかった部分から上階へ急速に延焼拡大していった。</p> <p>C階段にあっては、6階がシャッター降下せず、7階はくぐり戸が開放されていたため、6・7階の売場へと延焼、D階段は3階が1部降下せず、4階は全く降下しなかったため3階売場から4階売場へと延焼。A階段は4階から7階までのシャッターが降下せず、売場中央部に位置するエスカレーターは5階のシャッターしか降下してなかったため延焼。これらを通じて3階以上の全階を焼失するに至った。なお、9階は7階厨房のシャッター前のパイプシャフト孔より直接延焼した。</p>			
	<p>○ 延焼拡大した主な理由</p> <ul style="list-style-type: none"> <li>○ 階段室内及び防火シャッターの両側に大量の可燃性商品が展示、販売されていたため急速に延焼拡大した。</li> <li>○ 階段やエスカレーターを区画する防火戸や防火シャッターのほとんどが閉鎖されなかったためここより店内へと延焼した。</li> <li>○ 煙の伝播経路 C階段からの出火に伴い発生した濃煙は、階段室を急上昇し7階から順次下階へと進入充満していった。一方3階への延焼拡大により、他の階段・エスカレーター及び工事中のダクトを伝って上層階へとほとんど同時に進入していった。</li> </ul>			
<b>II 火災建物概要</b>				
① 建築	着工・竣工又は主たる改築等（増築）昭和31年2月 （竣工）昭和26年7月 日 （工事中）昭和48年11月から

← 延焼経路 ← 煙の伝播経路  
 ※ 死者の状況については、平面図を参照して下さい。
