## 第2章 北陸地方整備局所管施設等 の被災及び応急復旧状況

## 第1節／河川施設

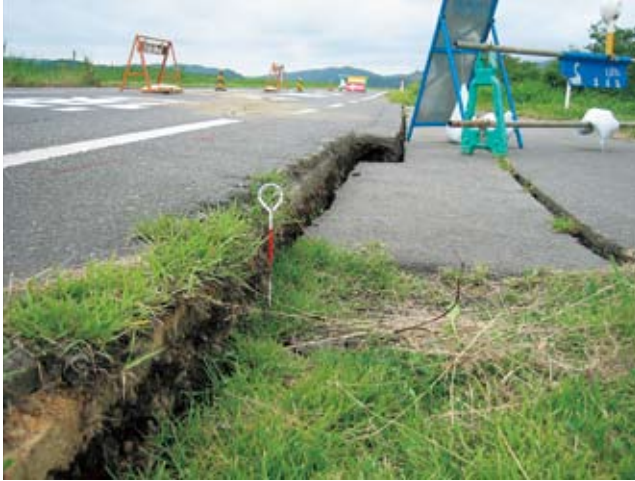
- ・燕市野中才地先では地震の揺れにより堤防上面の奥深くまで亀裂が発生している。
- ・長岡市寺泊町軽井地先では地震の揺れにより堤防や高水敷に多くの亀裂が生じたほか、地盤の液状化を示す噴砂跡が数多く確認され、液状化による堤防及び護岸の沈下が生じている。

写真2-1-1 地震直後、堤防坂路の取付け部に生じた段差

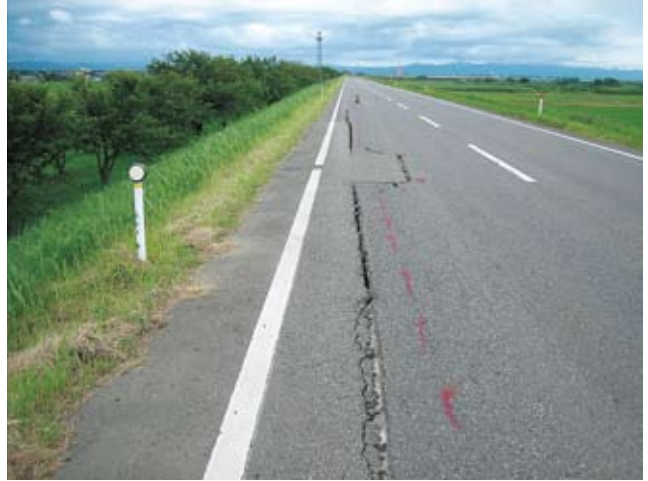
写真2-1-2 地震直後、堤防上面の亀裂

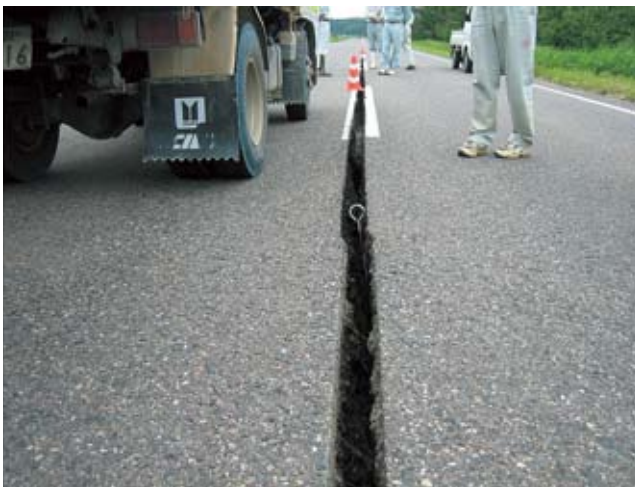
写真2-1-3 地震直後の亀裂の状況(亀裂の深さ100cm以上)

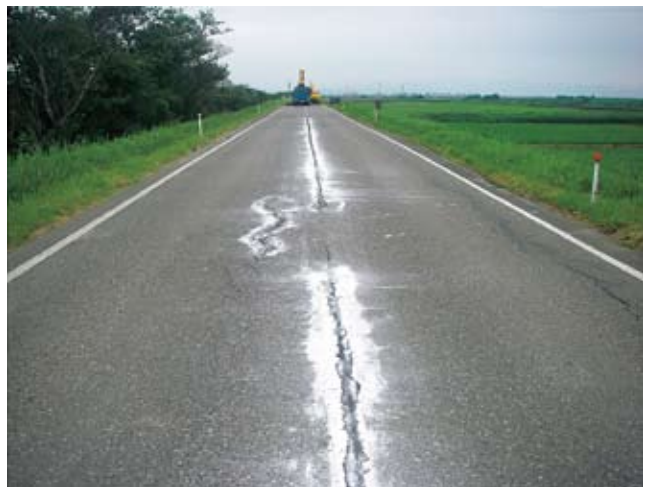
写真2-1-4 地震直後の堤防上面の亀裂

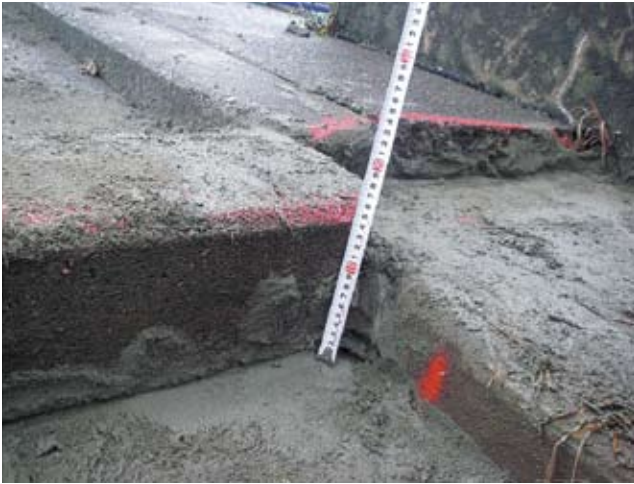
写真2-1-5 護岸沈下

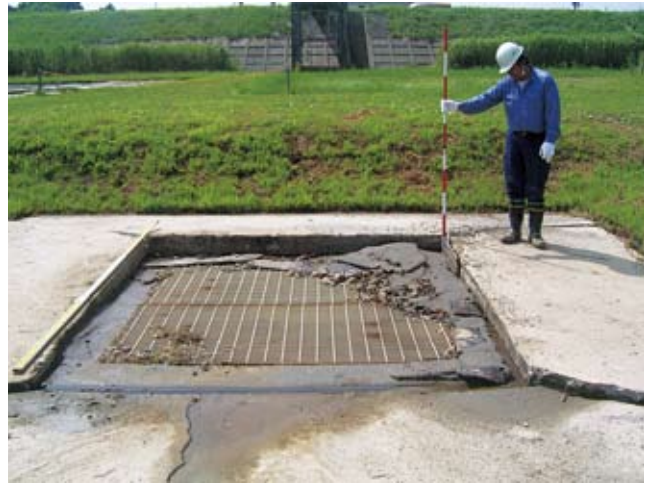
写真2-1-6 沈下・噴砂跡

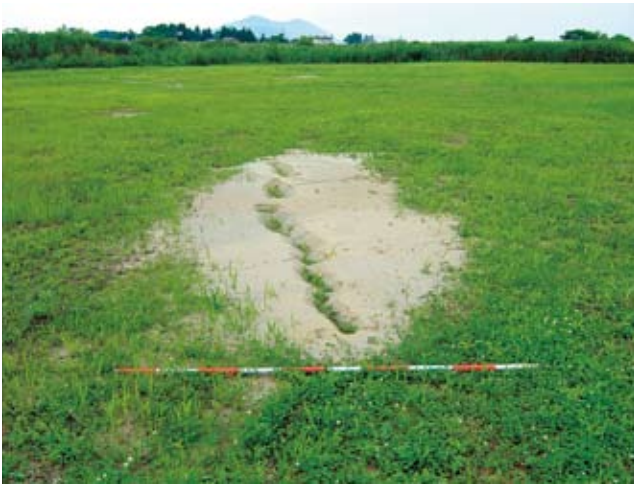
写真2-1-7 噴砂跡

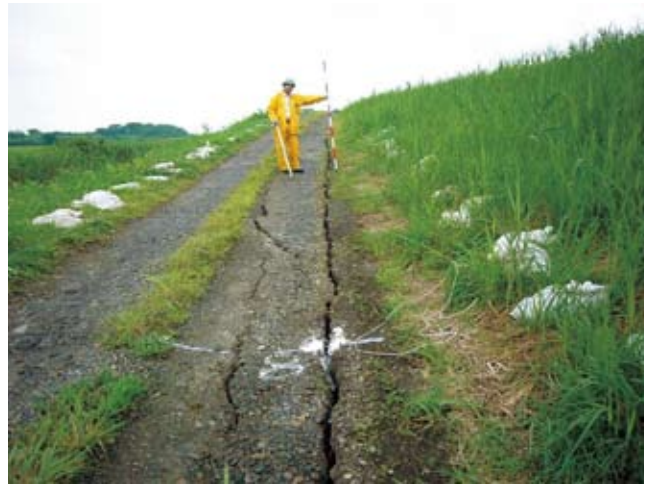
写真2-1-8 堤防亀裂

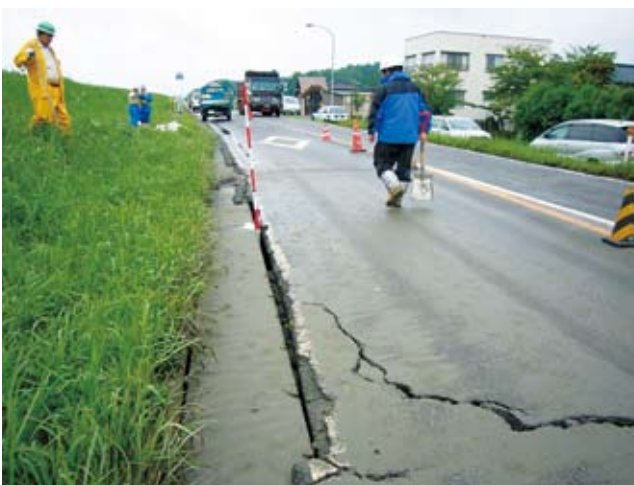
写真2-1-9 堤防亀裂

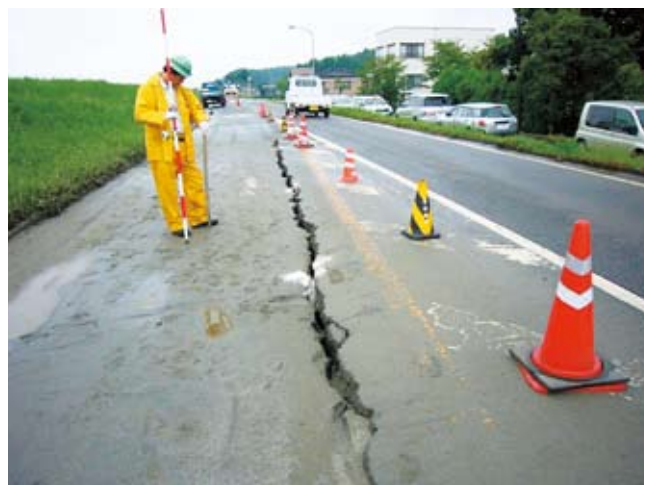
写真2-1-10 堤防亀裂

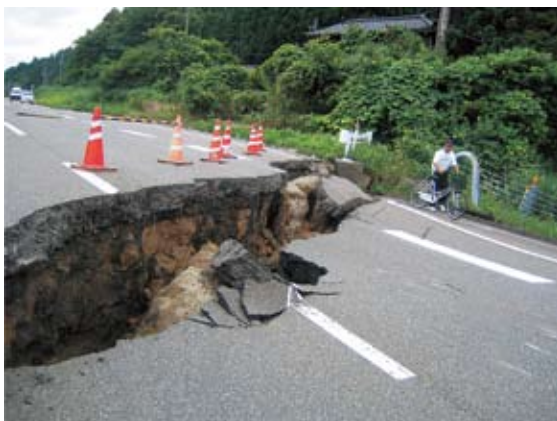
写真2-2-3 舗装亀裂・段差(国道116号柏崎市西山町尾野内)

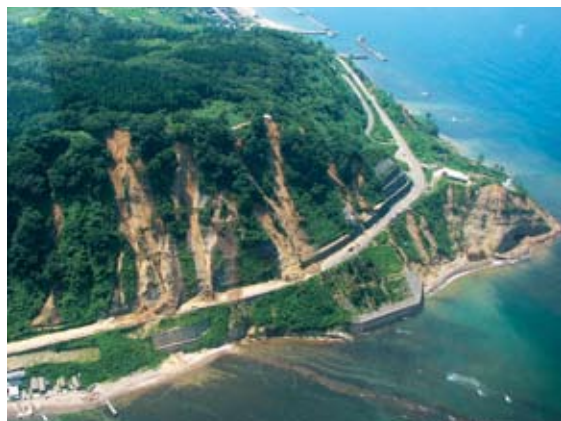
写真2-2-4 法面崩落(国道352号柏崎市椎谷)

柏崎市椎谷の海岸線を走る国道352号(県管理)は唯一、全面通行止めが続いており、抜本的な対策としてトンネルによるバイパス化が図られる。

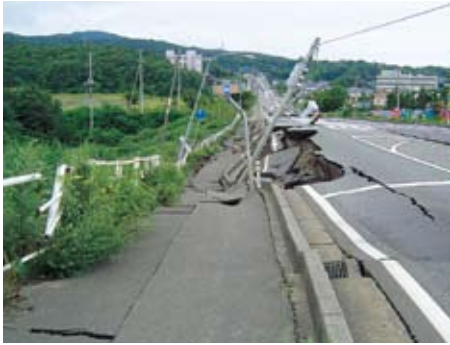
写真2-2-7 路肩・歩道崩壊(柏崎市鯨波)

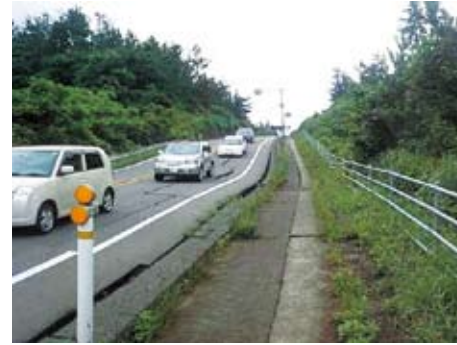
写真2-2-8 路肩亀裂(上越市柿崎区柿崎)

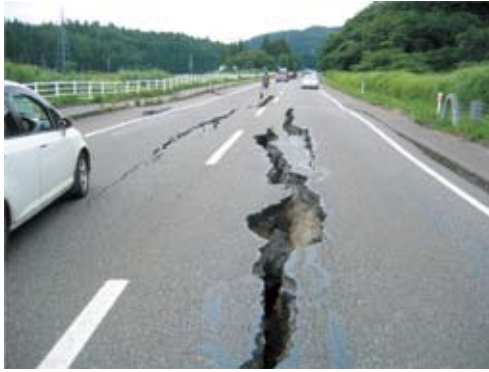
写真2-2-9 路面亀裂(柏崎市西山町坂田)

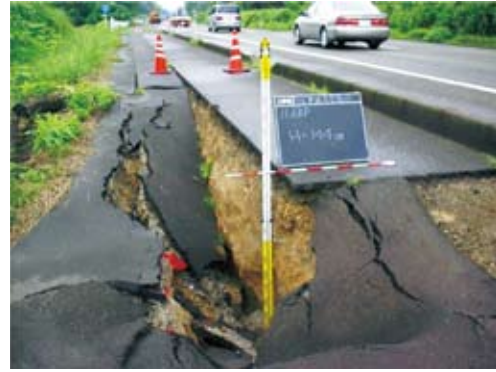
写真2-2-10 歩道沈下(柏崎市西山町田沢)

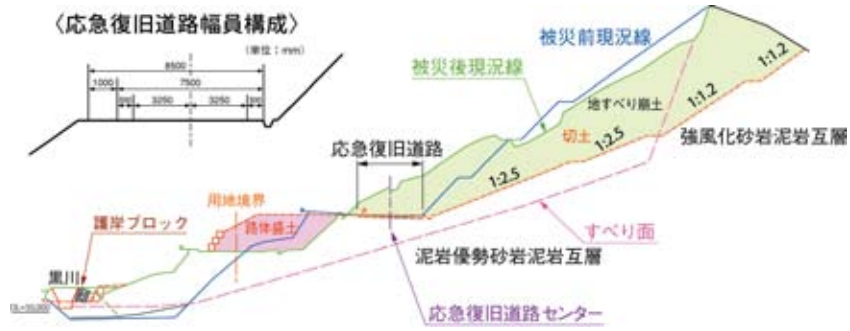
図2-2-3 応急復旧断面(長岡市大積千本町)

長岡市大積千本町では、延長約140m、推定移動土砂量4万m<sup>3</sup>の地すべりによって道路が崩壊。埋設した光ケーブルが切断されるとともに、崩れた土砂は並行する一級河川黒川をふさいだ。そこで、不安定な土砂を取り除き、山側の斜面は十分な勾配を確保して植生基材を吹き付けた。川側には盛土を行って、被災前とほぼ同じ高さに車道を復旧し、地震発生から1週間後の7月23日に全面通行止めを解除した。また、崩落土砂にふさがれた黒川は、土砂を排除した後、浸食防止対策として護岸ブロックを設置した。

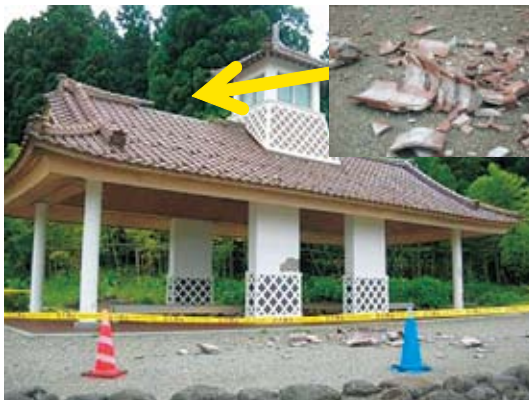
写真2-3-1 地の陣  
(四阿の瓦落下)

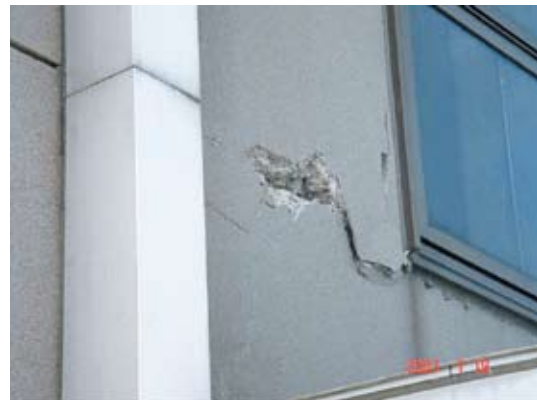
写真2-3-2 展望台  
(外壁の一部損傷)

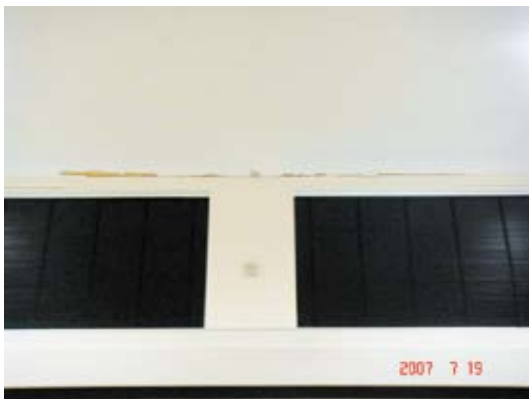
写真2-3-3 暖の館  
(壁面にクラック)

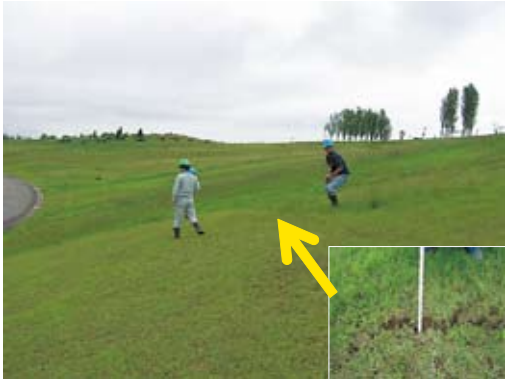
写真2-3-5 フォリーの丘(亀裂(約11m))

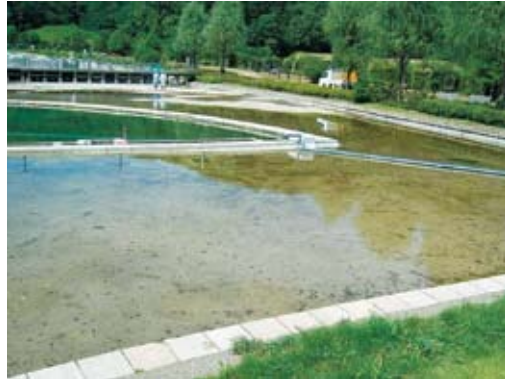
写真2-3-6 越の池(漏水発生)

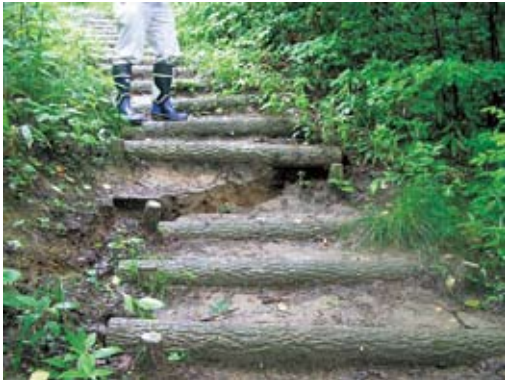
写真2-3-7 自然探勝路(亀裂)

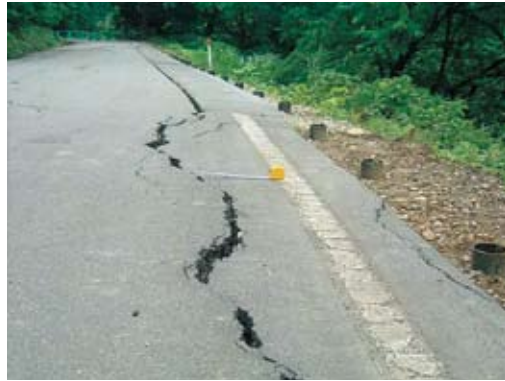
写真2-3-8 野生ゾーン幹線園路  
(路面にクラック(2箇所 90m))

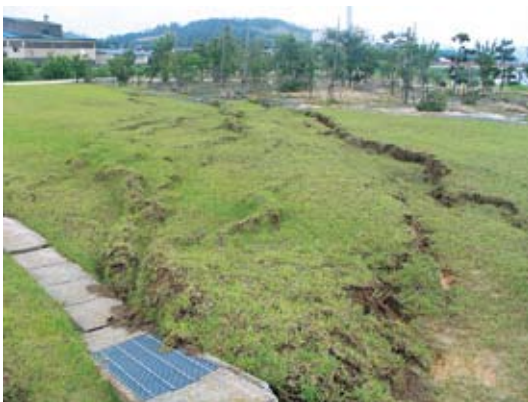
写真2-3-9 鯖石川改修記念公園  
(芝生広場の亀裂)

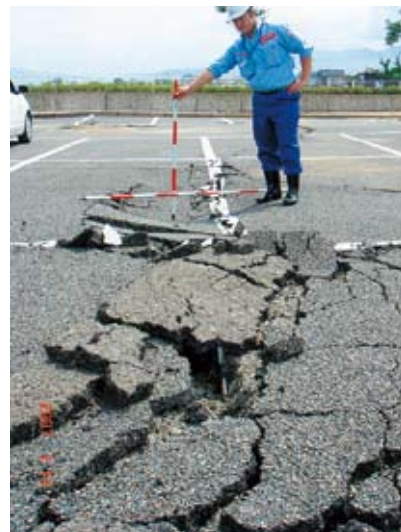
写真2-3-10 鯖石川改修記念公園  
(駐車場舗装のクラック)

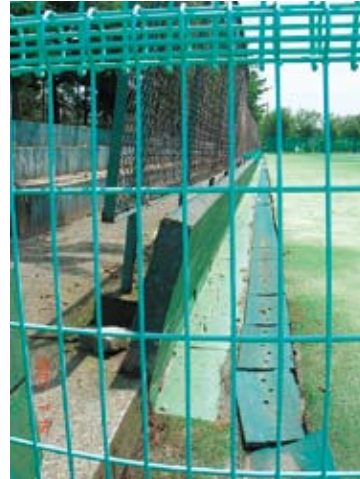
写真2-3-12 白竜公園  
(コンクリート擁壁の破損)

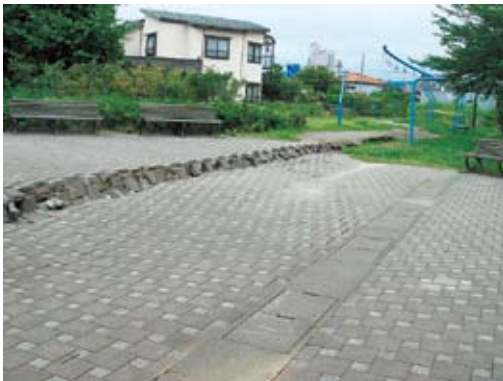
写真2-3-13 大久保緑道(水道橋公園)  
(インターロッキング舗装の破損)

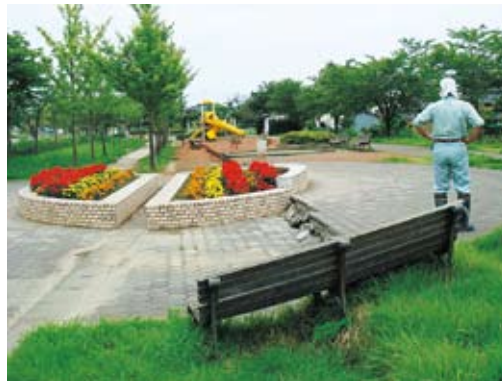
写真2-3-14 大久保緑道(水道橋公園)  
(花壇・ベンチの破損)

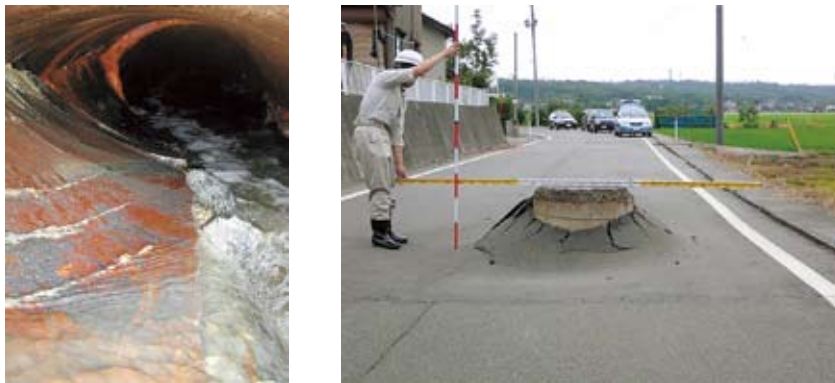
下水管渠の被害は、長岡市、柏崎市、小千谷市、上越市及び出雲崎町の5市町で発生した。マンホールの隆起、下水管渠の破損や路面陥没が主な被害であり、詳細は表2-3-7のとおりである。

写真2-3-18 下水道管渠の被災状況(左: 柏崎市北園町、右: 柏崎市長崎新田)

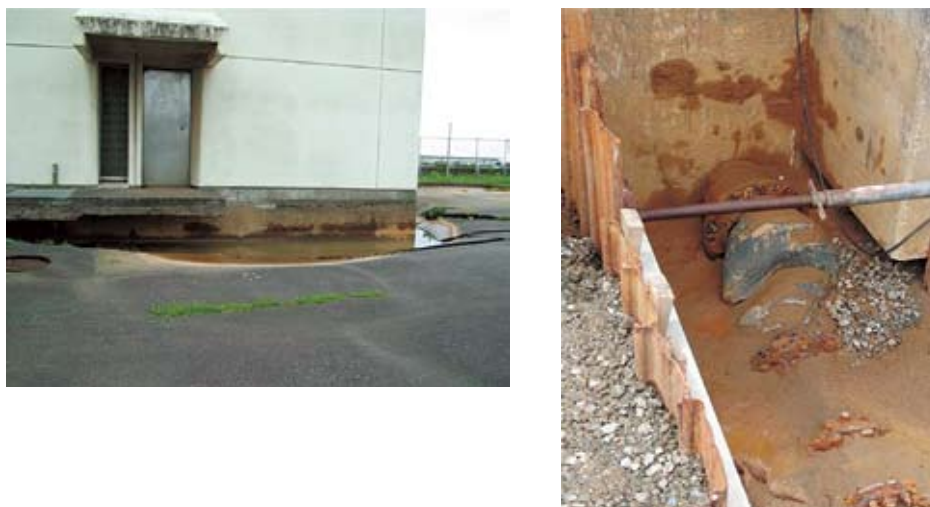
中継ポンプ場は、柏崎市の八坂中継ポンプ場と柳橋中継ポンプ場の2箇所が被災し、周辺地盤の陥没による管渠の破損などの被害があった。

写真2-3-19 八坂中継ポンプ場の被災状況

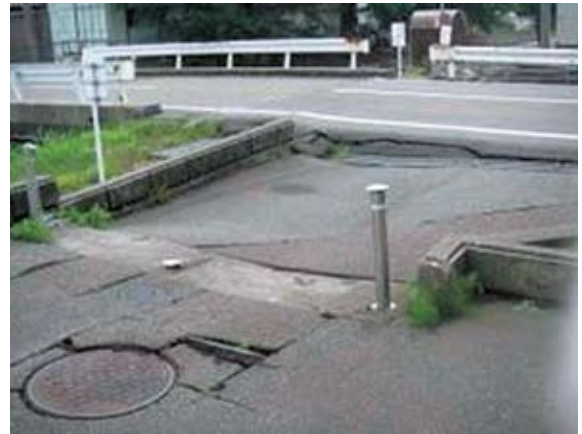
写真2-4-2 舗装のひび割れ・陥没

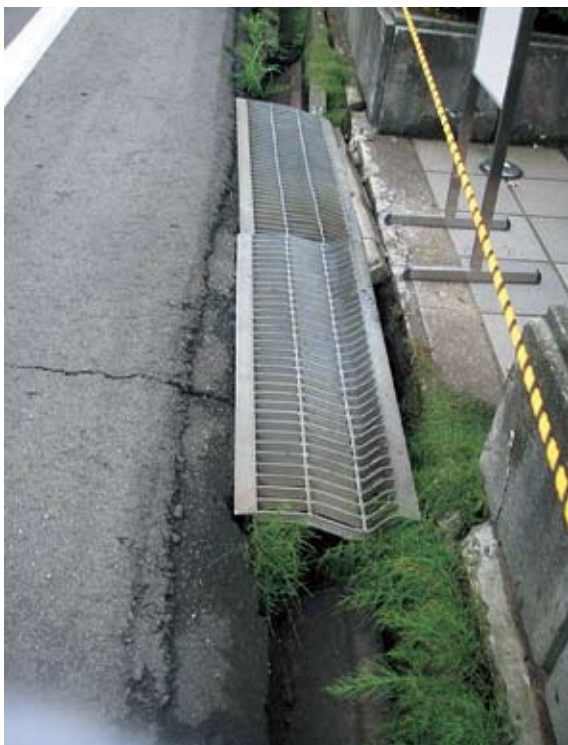
写真2-4-3 排水溝の破損

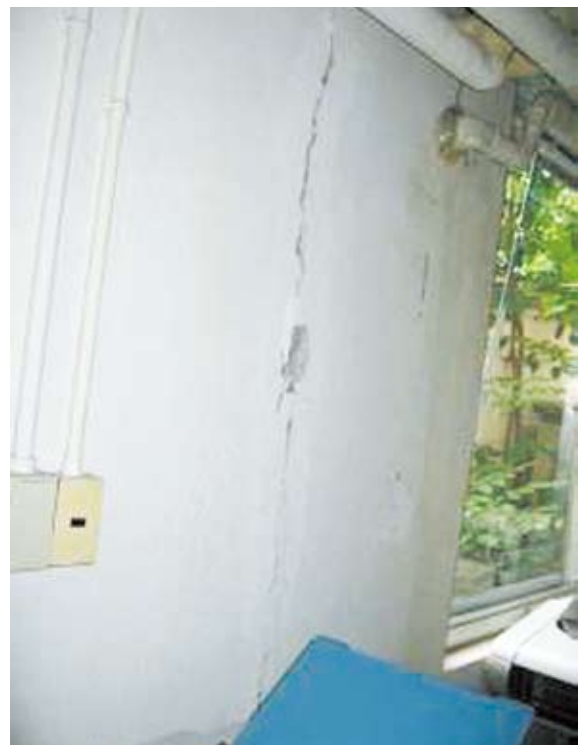
写真2-4-4 内壁のひび割れ

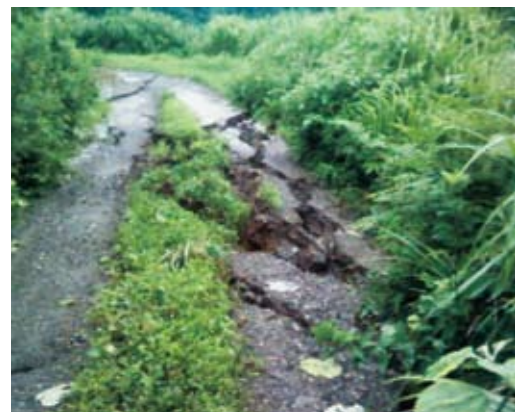
出雲崎ルートについて、薬師岳局舎の手前約1kmで大規模な路面亀裂により車両での通行が不可能であったが、徒歩によって局舎まで通行が可能であった。

写真2-5-1 薬師岳雨雪量レーダ観測所出雲崎ルート路面亀裂

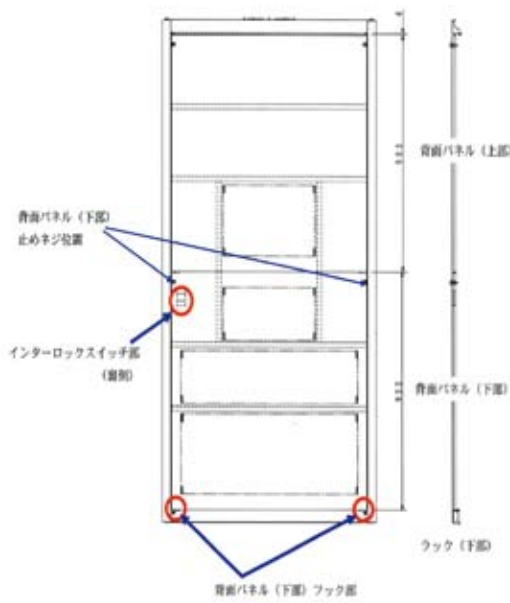
図2-5-3 レーダ送受信装置の背面取付構造

送受信装置内部では高電圧(3.5kV以上)が発生しており、感電事故を防止するために通電中に扉を開放した場合には自動的に通電を停止する安全装置(インターロック機能)が装置架背面扉部に装備されている。フック方式により固定されていたこの背面扉が地震により外れ、安全装置が動作したことによって送信停止となった。

背面扉にインターロック機能が装備されていることを踏まえれば、背面扉も装置架と同等水準の耐震強度を有している必要があったが、この措置が不十分(取付強度不足)であったためレーダの機能停止を招くこととなった。

なお、本復旧方法は、扉部分の取り付けを強化するため扉下部止めネジを2箇所追加し、計4箇所扉を固定することとし、9月11日に完了している。

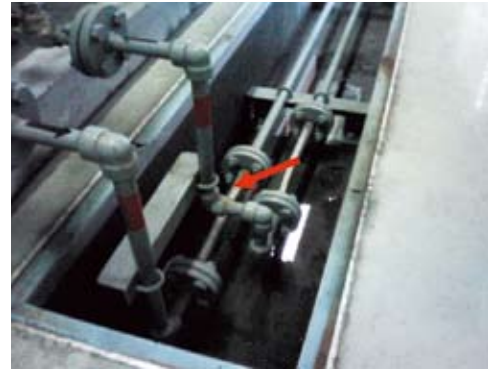
発電発電設備の燃料送油管から燃料漏れが発生した。調査の結果、発電機本体の振動が給油管に伝わるのを防ぐために挿入した可とう管が損傷し燃料が漏れたことが原因と判明した。可とう管に地震の揺れを吸収できるだけの余裕長が無かったためと推測される。

写真2-5-4 発電発電装置  
給油管より漏油(矢印部分、ピット内で光って見えるのは漏れた油)

その後、振動による損傷を防止するため、可とう管に余裕を持たせ従前の管よりも15mm長い管を使用し、本復旧とした。

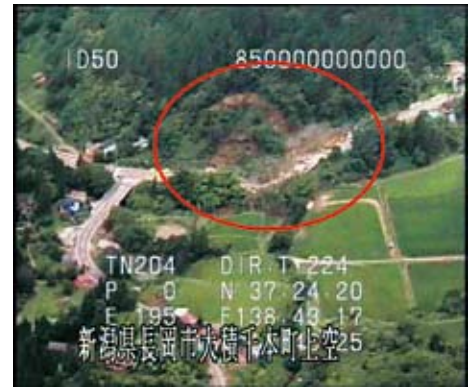
最も大きな被災箇所となったのが長岡市大積千本町地先の土砂崩落現場で、延長約140mに渡り山側から谷側に押し出された推定約4万<sup>3</sup>mの土砂により法面崩壊と道路が陥没する被災となった。

写真2-5-8 国道8号の被災状況  
(長岡市大積千本町地先、円内が災害箇所)

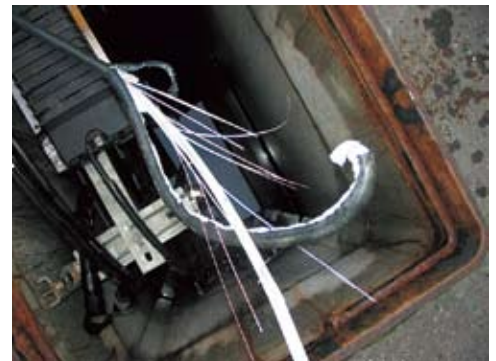
これにより、山側法尻に埋設されていた地中埋設配管が崩落土砂に押し出され、通線していた基幹線系光ファイバケーブル(DSF80c)の全芯線と、本支線系光ファイバケーブル(SM100c)の一部の芯線を破断した。

写真2-5-11 破断した光ファイバケーブル(DSF80c)

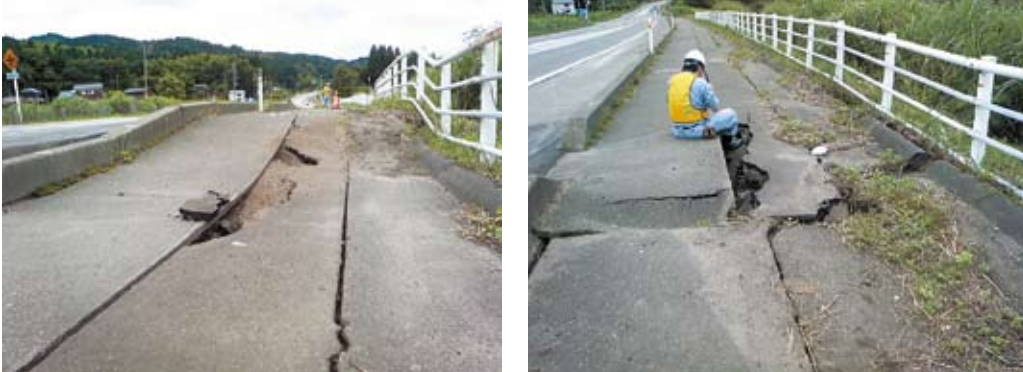
国道116号の被災は、主に路面の段差発生や陥没で、これにより埋設管路や通線している光ファイバケーブルにもストレスのかかった状態となっている事が考えられるが、国道8号のように完全な光ファイバケーブルの破断には至らず、一部の心線において断線が発生した。

写真2-5-13 国道116号被災状況(隆起・陥没により、歩道部分の光ファイバケーブル埋設管路が被災)

一部の心線で断線による通信障害が発生したが、断線していない未使用心線への振り替えにより光伝送路を応急的に確保し、仮復旧させた。

埋設管路と光ファイバケーブルについては、ストレスがかかった部分を調査の上、敷設替え等を検討する必要がある。

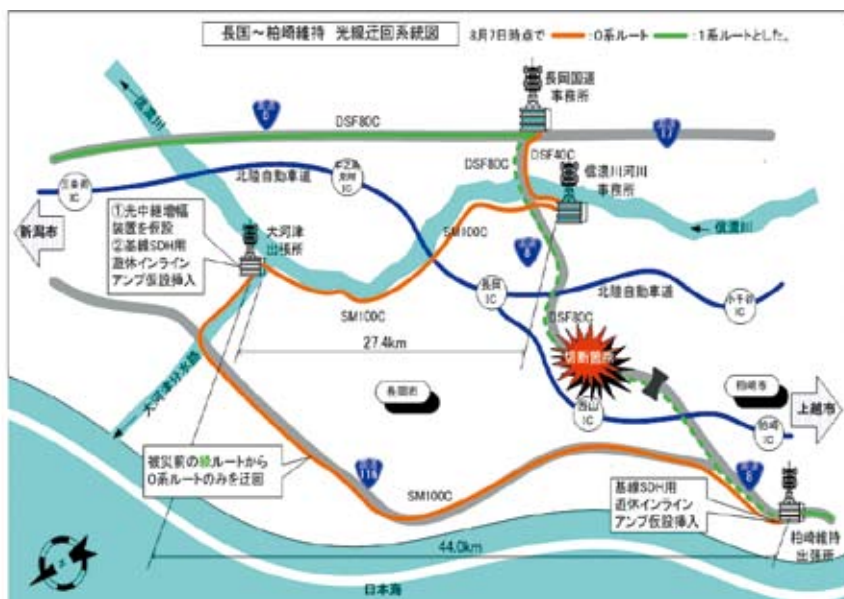
図2-5-5 SDH系統図(H19. 8. 7現在被災箇所へのルート迂回)

幹線系SDHはスター構成であるため、長岡国道事務所～柏崎維持出張所間の回線断により、柏崎維持出張所より西の10事務所で本局～事務所回線が不通となった。幸いにも災害対応を主に行っていた長岡国道事務所、信濃川河川事務所については通信が確保された。

等の状況から、仮迂回可能であると判断し、7月20日からアンプの設置等の作業を開始、7月21日18時には作業を完了して、仮迂回による回線確保となった。

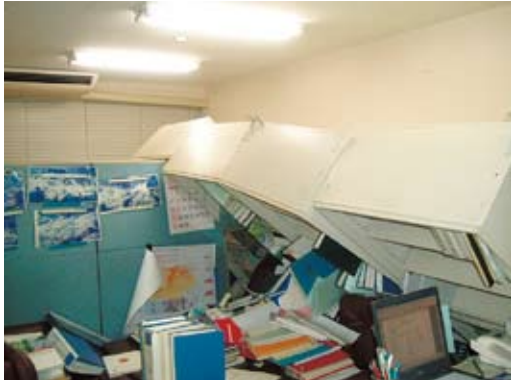
写真2-6-1 柏崎維持出張所執務室の状況

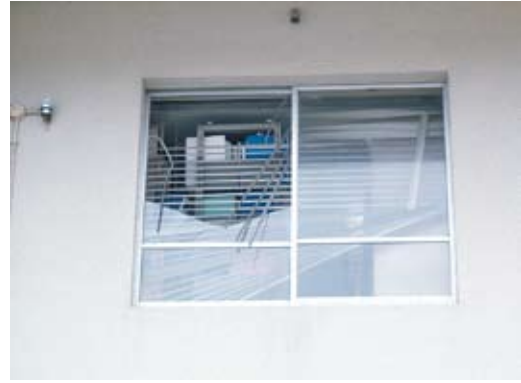
写真2-6-2 柏崎維持出張所窓ガラスの破損

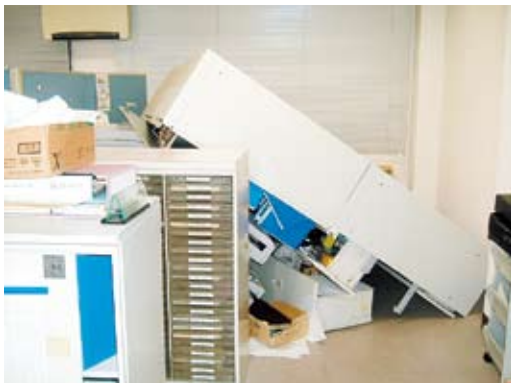
写真2-6-3 柏崎維持出張所執務室の書庫が転倒しFAXが使用不能な状況
