## 震度観測点の地震情報への活用停止等について

### 現地における震度計の点検結果

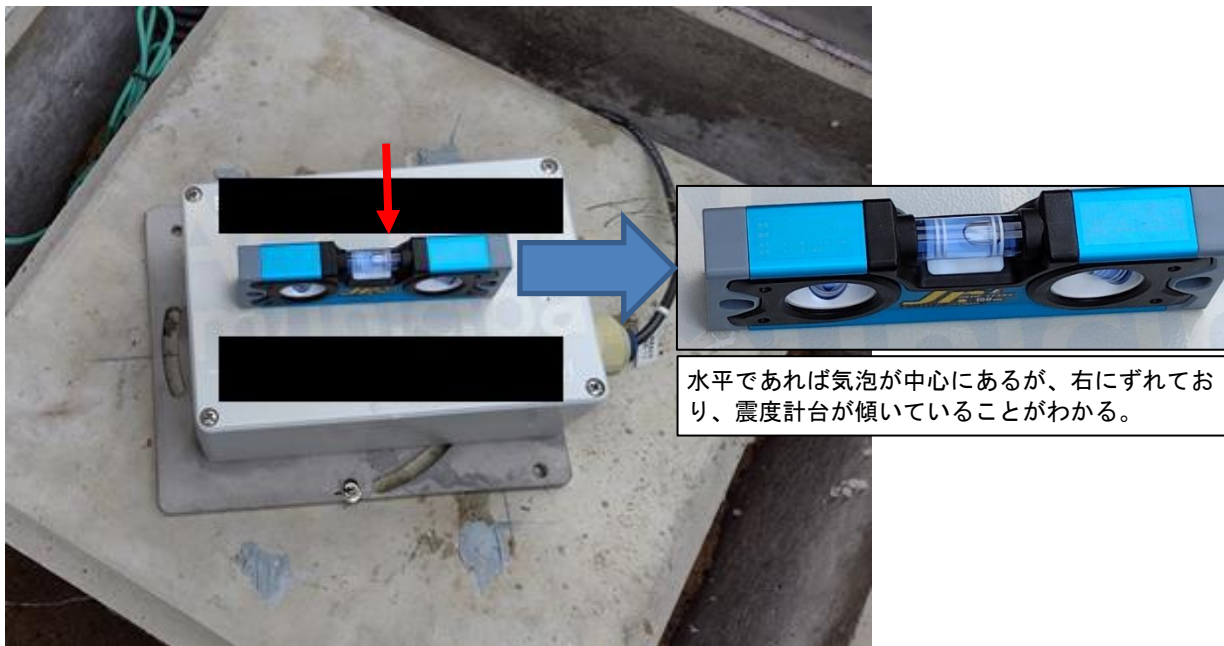
○七尾市中島町中島

水平であれば気泡が中心にあるが、右にずれており、震度計台が傾いていることがわかる。

震度計台の傾き

これらの観測点では、令和6年1月1日16時10分の石川県能登地方の地震の強い揺れの影響により異常が発生したと考えられます。このため、地震情報への活用を停止するとともに当該地震以降（当該地震を含む）に観測された震度は欠測扱いとします。なお、それぞれの市町村には、他の震度観測点があるため、市町村ごとの震度の発表に影響はありません。

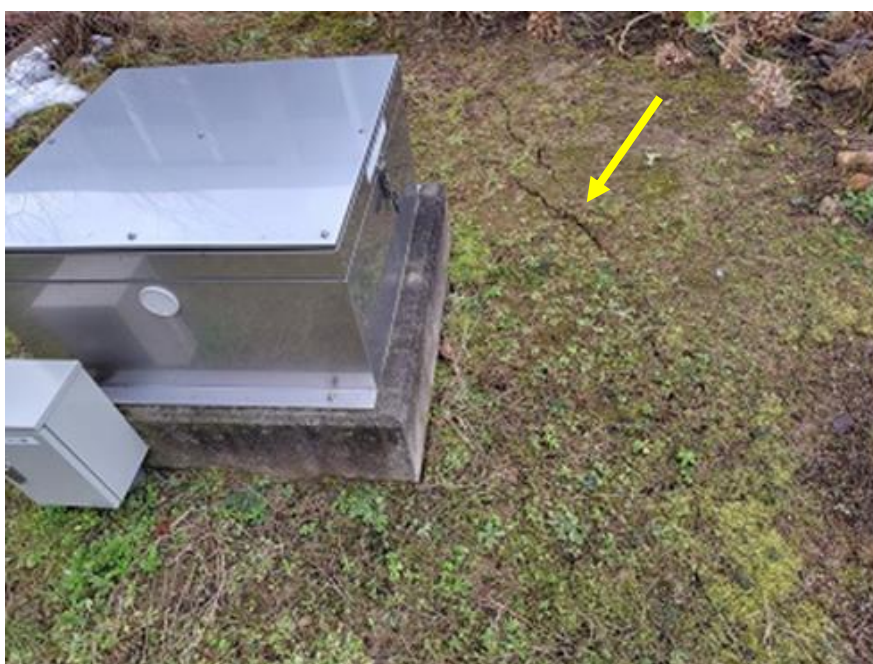
周辺地盤のひび割れ

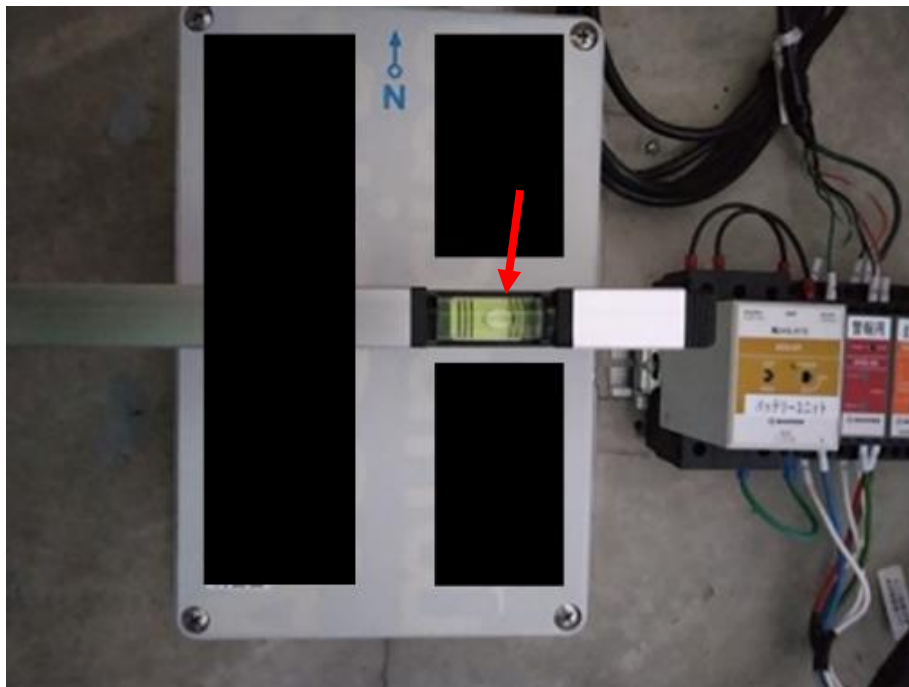
○中能登町井田

震度計台の傾き

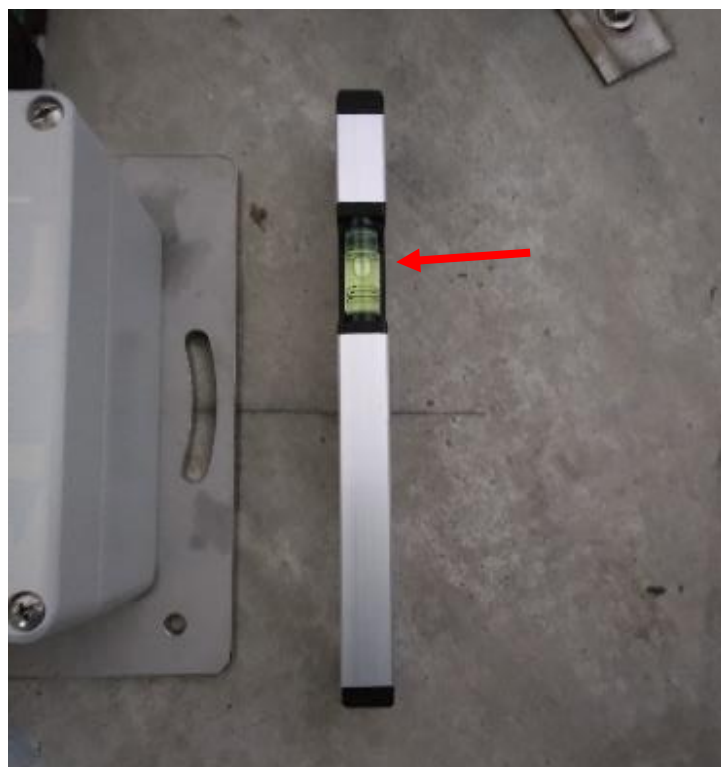
震度計台の傾き

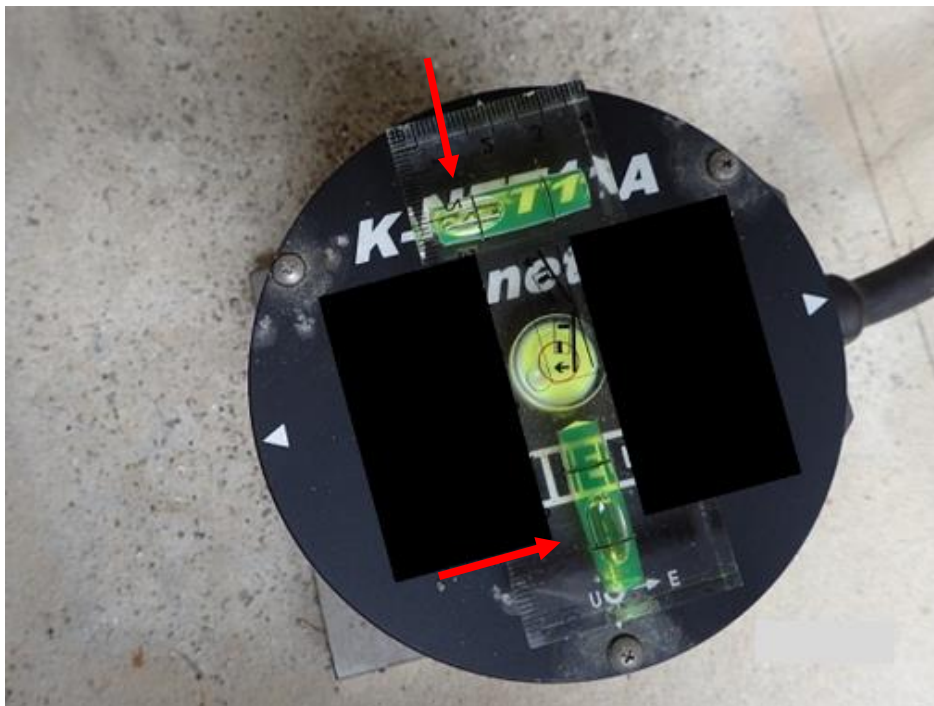
○羽咋市旭町

震度計台の傾き

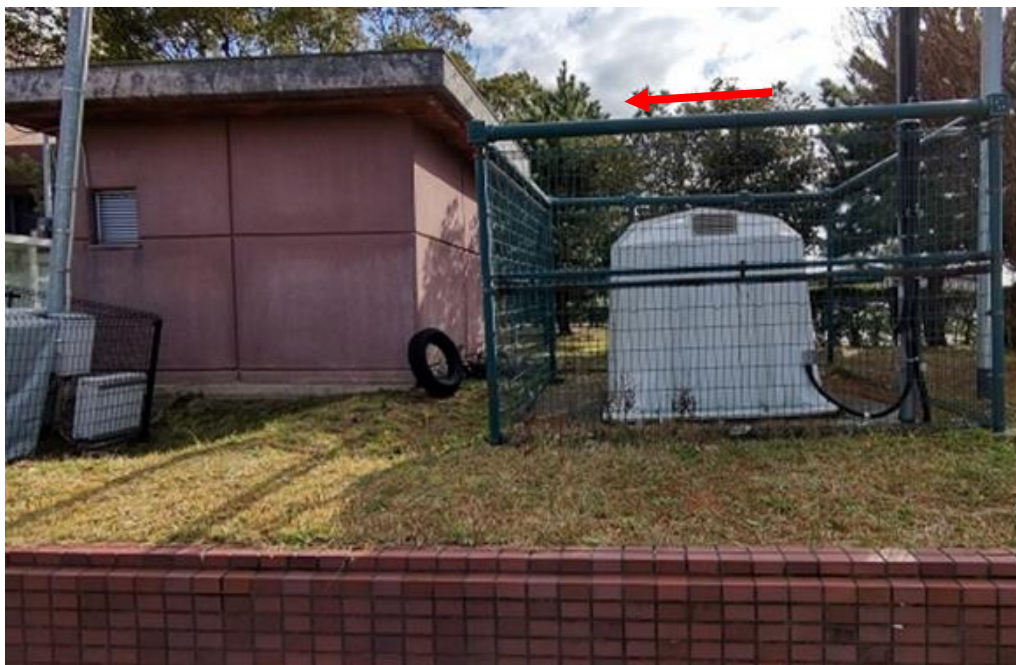
周辺地盤の変形
