# 多機能型排水性舗装（FFP）施工による 事故件数低減等の効果について

中谷 昌之<sup>1</sup> ・ 宮崎 幸雄<sup>2</sup>

1.近畿地方整備局 淀川河川事務所 沿川整備課 〒573-1191大阪府枚方市新町2-2-10

2.近畿地方整備局 奈良国道事務所 奈良維持出張所 〒630-8031 奈良県奈良市柏木町386-3

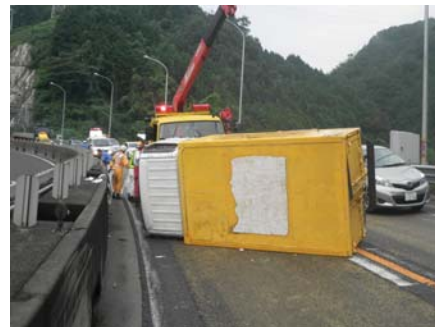
写真-3 スリップ事故の例

名阪国道の通称Qカーブでは写真-3に示すようなスリップによる事故が多発しており、この対策として排水性舗装の表面に樹脂骨材を擦り込むすべり止め舗装が採用されてきた（写真-4参照）。

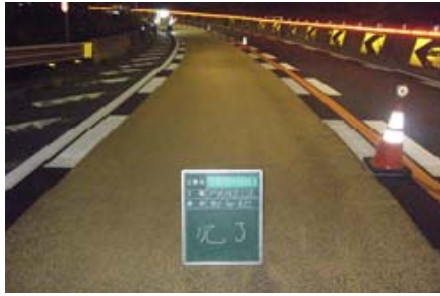
写真-4 すべり止め舗装の施工例

また、この対策において、施工直後は事故件数の減少は見られるもののその効果は持続せず、さらに、コストが高いことや耐久性の面、また気象条件による施工性においても難がみられた。

また、すべり止め舗装はこの測定の際に施工後1ヶ月を経過していたが、すべり抵抗値BPN<sub>20</sub>が排水性舗装と同等の数値であることから、このすべり止め舗装のすべり止め効果に関する耐久性は低いと思われる。

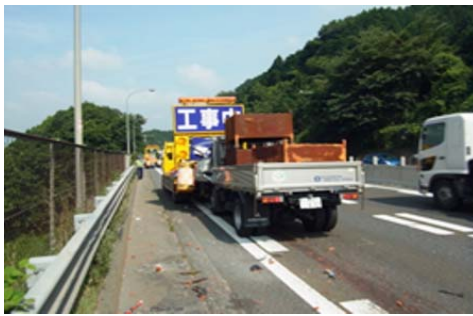
写真-5 規制内進入事故例

従来の対策では、表層施工後にすべり止め施工を行うことから規制日数の延長を強いられ、写真-5に示すような工事規制内への一般車両の誤進入する事故も多く、所轄の高速警察隊からも規制日数を減らすよう指導もされていた。

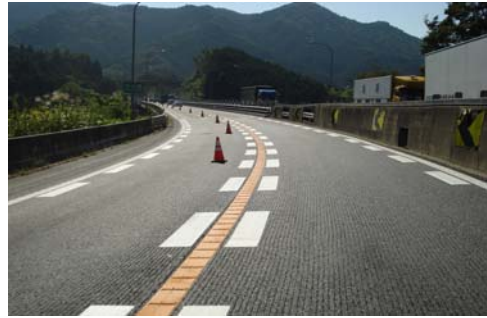
写真-6 FFP施工直後路面状況（米谷カーブ）

写真-6に示す通り、施工直後の路面はFFPの特長である

縦溝粗面で仕上がっており、施工は良好であった。

表-2より、FFPは供用後1年経過しても浸透水量の基準値（寒冷地の排水性舗装と同等の浸透水量）を満足していた。また、すべり抵抗値BPN<sub>20</sub>も施工直後と同等以上の数値を維持しており、上記の通りすべり止め舗装が供用1ヶ月後に排水性舗装と同等のすべり抵抗値であったことを考えると、すべり止め舗装に比べてFFP路面はすべり止め効果の耐久性が高いといえる。

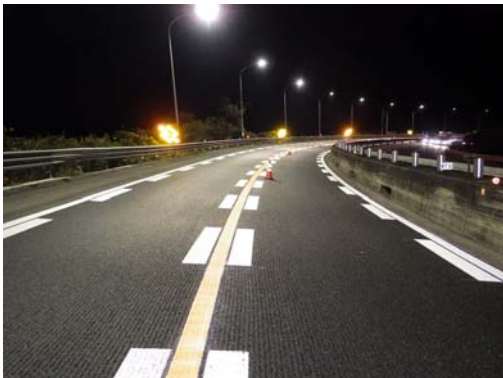
写真-7 FFP施工直後路面状況（大道カーブ）

大道カーブにおける施工直後の路面も米谷カーブ同様に縦溝が認識できる粗面仕上げとなっており（写真-7参照）、施工直後の路面性状も基準値を満足する良好な施工であった。路面性状試験結果は、表-4に示す。

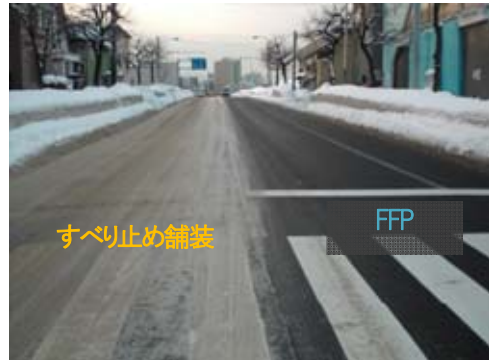
写真-8 路面露出状況

写真-8に示す、左側車線（上り線）が比較舗装としてのすべり止め舗装、右側車線（下り線）がFFPである。写真から判断すると、比較舗装には積雪があることに対し、FFPの路面がはっきりと露出していることが判る。

また、粗面系凍結抑制舗装は路面の凹凸を確保してすべり抵抗の改善を図る工法であることから、FFPは粗面系凍結抑制舗装の効果を発揮しているといえる。
