京都御所参内殿耐震補強工事

本稿では、参内殿の耐震診断と建具を用いた新しい耐震補強について報告する。

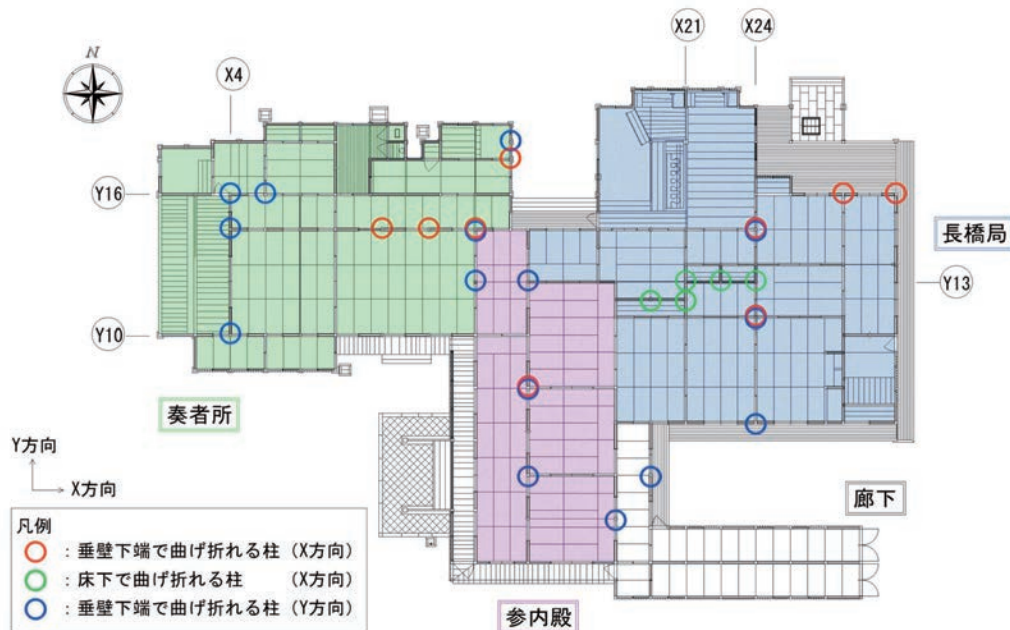
図6 現況耐震診断平面図

東西方向 (X方向) 及び南北方向 (Y方向) で代表節点の応答層間変形角は $1/30\text{rad}$ 以下であったが、東西方向の垂壁下端で曲げ折れる柱が9か所、床下で曲げ折れる柱が5か所、南北方向は垂壁下端 (一部欄間) で曲げ折れる柱が15か所あることが判明し (表2、図6)、現状では必要耐震性能を満足しない結果となった。

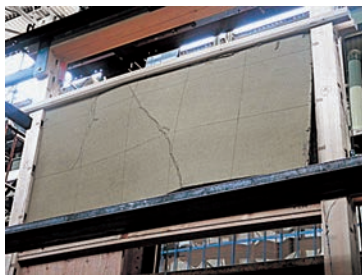
図16 垂壁の割れ

実験では、変位が大きくなるにつれ、垂壁が割れはじめ（図16）、耐震補強建具の端部に割れが確認されるようになった（図17）。最終的には、土壁の落下（図18）、柱への長押のめり込み、耐震補強建具固定部分の破断がみられた。

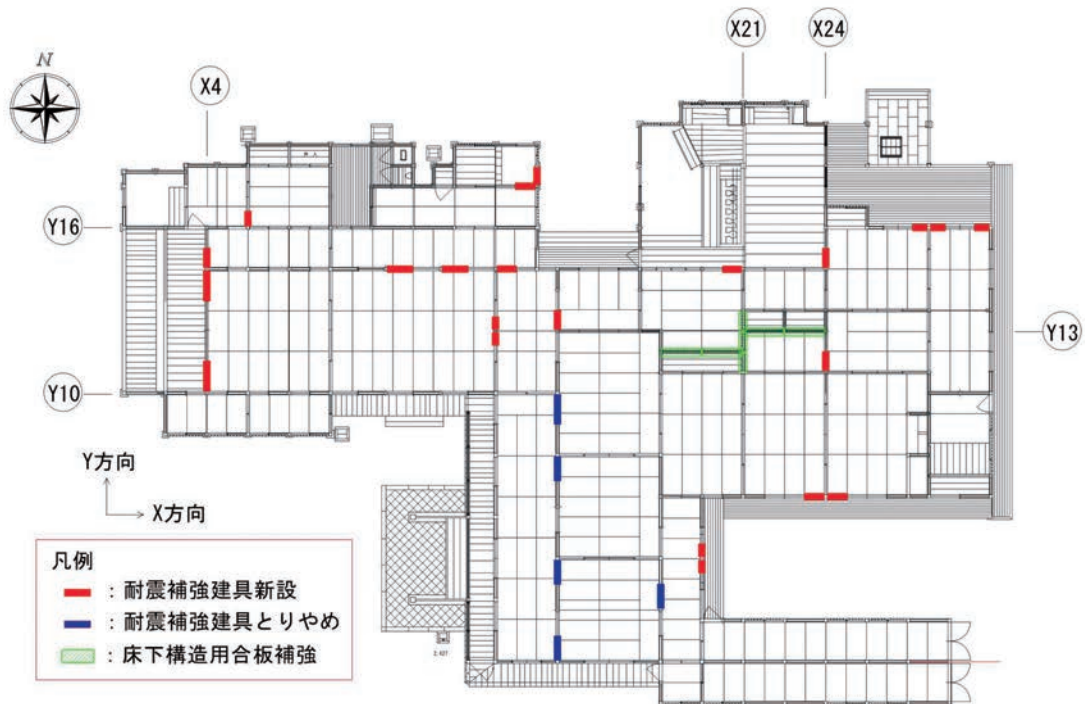
図20 耐震補強概要図

実験結果を基に現況の耐震診断を見直した。土壁の剛性が当初の想定より小さい結果となったことで、代表節点での応答層間変形角は1/30radを超えた（表5）。しかし、柱にかかる力が小さくなったため、曲げ折れる柱が東西方向で14本から13本、南北方向で15本から12本に減り、建具補強及び床下合板補強の位置が確定した（図20）。また、垂壁の構造用合板による補強は、有効でないことが実験で判明したため取り止めた（図21、22）。
