東日本大震災における下水道施設被害の総括

－委員会資料(案)－

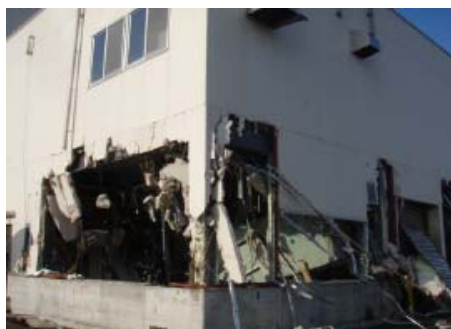
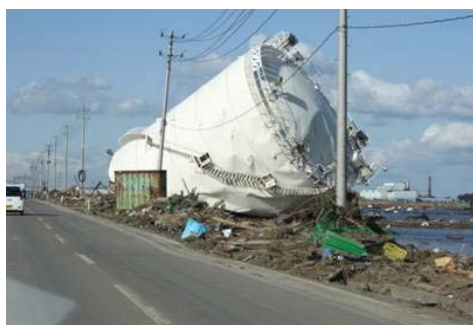
県南浄化センター（汚泥燃料化施設）

県南浄化センター（ガスタンクの流出）

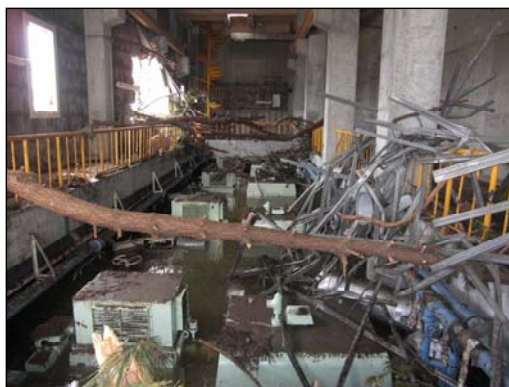
写真 3-4 南蒲生浄化センター
(送風機棟への流木浸入)

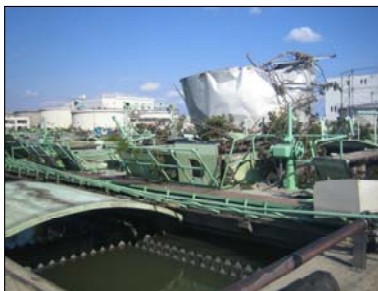
最初沈殿池にのりあげたガスタンク

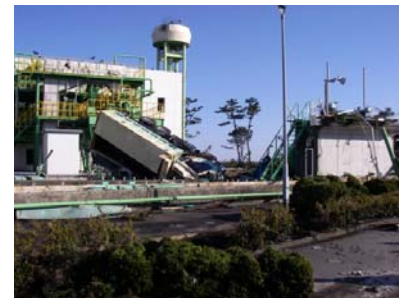
漂流車両による流入ゲート損傷

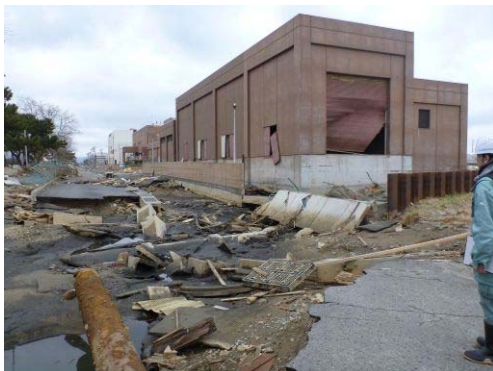
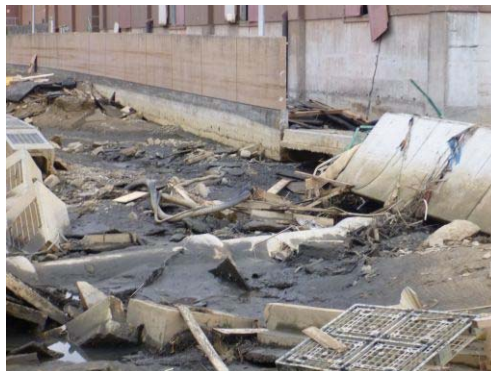
ガレキの進入

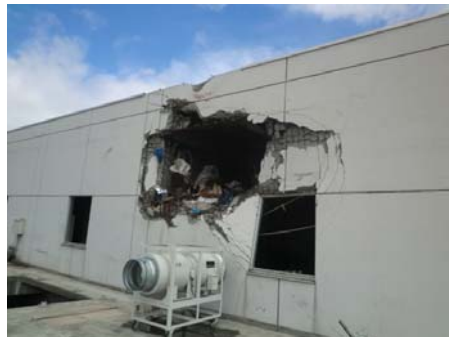
最初沈殿池上屋への漂流物による壁面破断

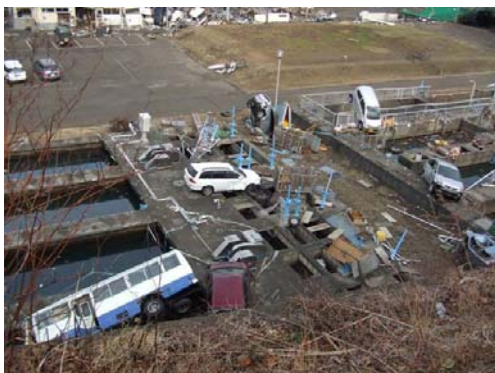
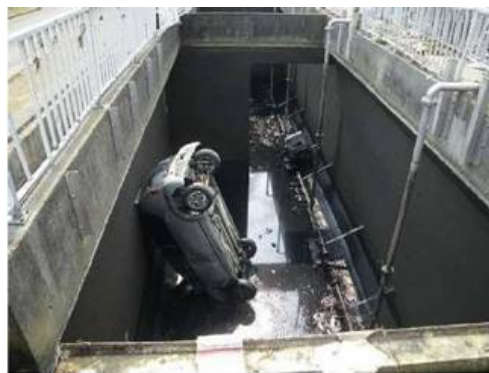
漂流車両の進入

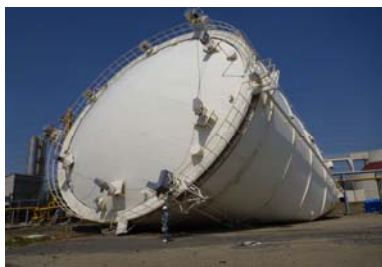
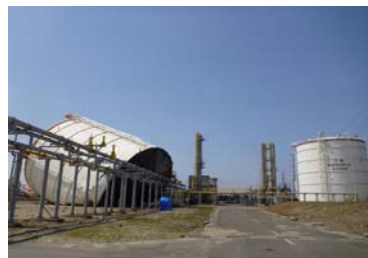
転倒したガスタンク

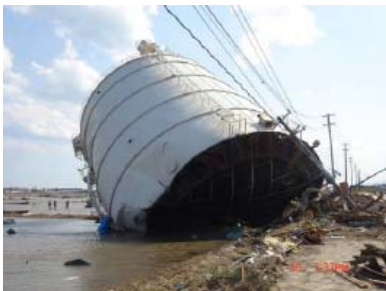
敷地外まで流出したガスタンク

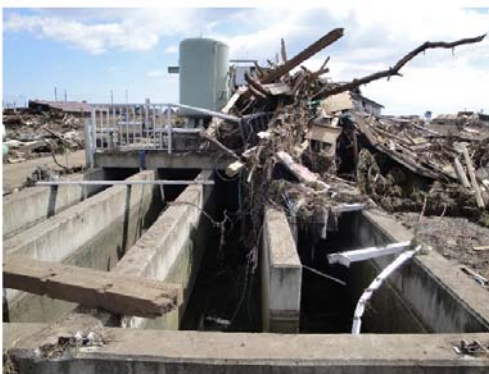
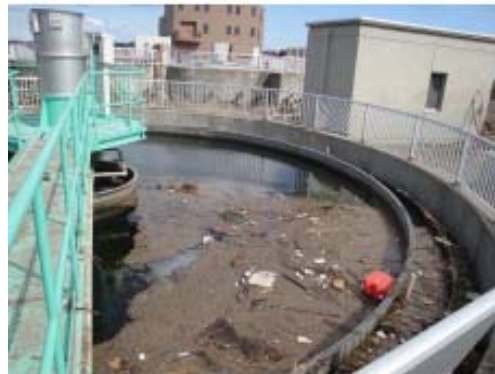
ガレキの進入

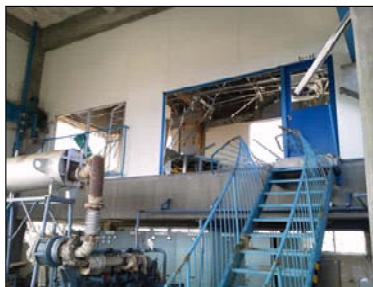
2階操作室 「破損・流出」

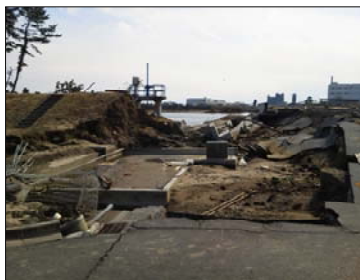
流出脇堤防決壊

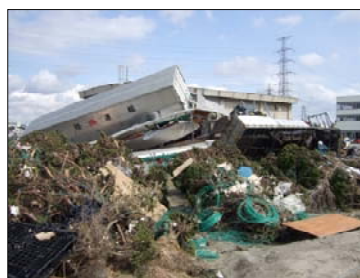
ポンプ場南西部車両漂流物

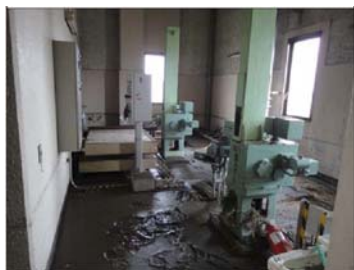
流入ゲート、操作盤浸水

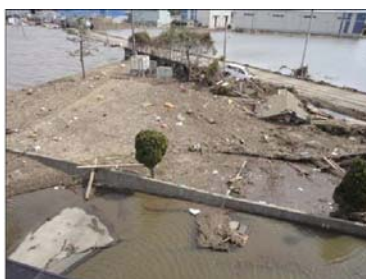
津波による建屋損傷、周囲浸水

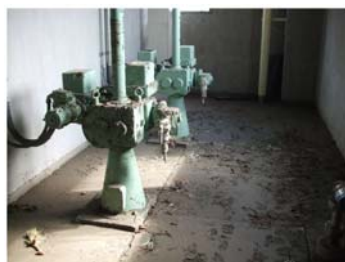
流入ゲート開閉操作者の電気設備
が浸水、全機能停止 (流入渠)
