東京都内エスカレーター事故調査報告書

平成27年1月

社会資本整備審議会

発生日時：平成20年8月3日 10時ごろ

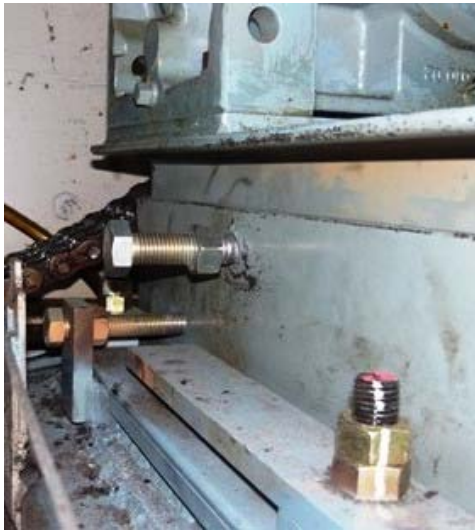
写真3. 押しボルトA

駆動くさりに近い側の[A]のねじ部が破損して押し出されており、ねじ穴周辺に著しいゆがみが見られた。

このねじ穴部は、固定ベッドの不等辺山形鋼に穴あけ加工することにより設けられていたが、その板厚は9mmであり、M24ボルトを取り付ける際に用いられる一般的なナットの厚さ(ねじ径の80%)の1/2程度、不等辺山形鋼とかみ合うねじ山数もわずか3山程度(ねじピッチ3mm)であった。

しかしながら、押しボルト（M24）が取り付けられていた板厚が、通常このサイズのボルトに使用されるナットの厚さの1/2程度と薄く、3つのねじ山のうち、ねじ山の切りはじめの部分は応力を負担できないと考えられることや、2.5.2①のとおり、押しボルトの取り付けられている固定ベッドが変形したことにより、ねじ山が広がった可能性も考えられるため、計算値のような耐力はなかったものと考えられる。

このため、125人の荷重に耐えられず、ねじ山の破断を生じた可能性もある。なお、ガイドプレートの破断が先に生じ、その衝撃が押しボルトに加わった可能性も考えられる。

押しボルトの取り付けられる鋼材厚さも9mmから15mmと厚くした。

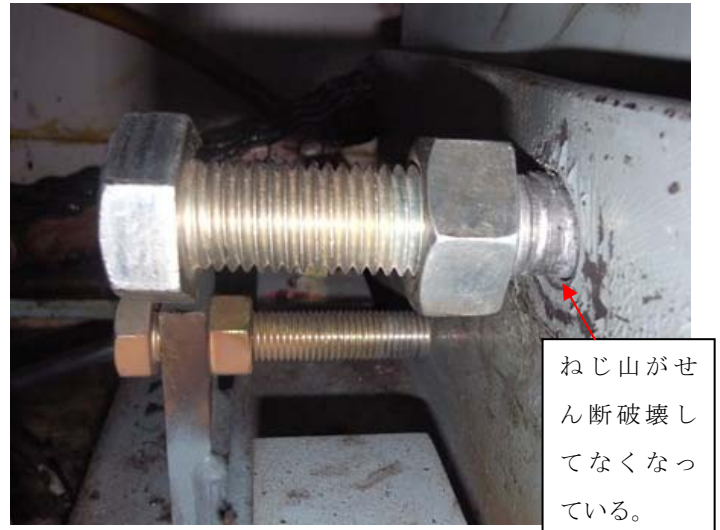
写真4. 手前：押しボルトA

奥：平成19年の恒久対策で追加した固定ベッド
押さえ用ボルト

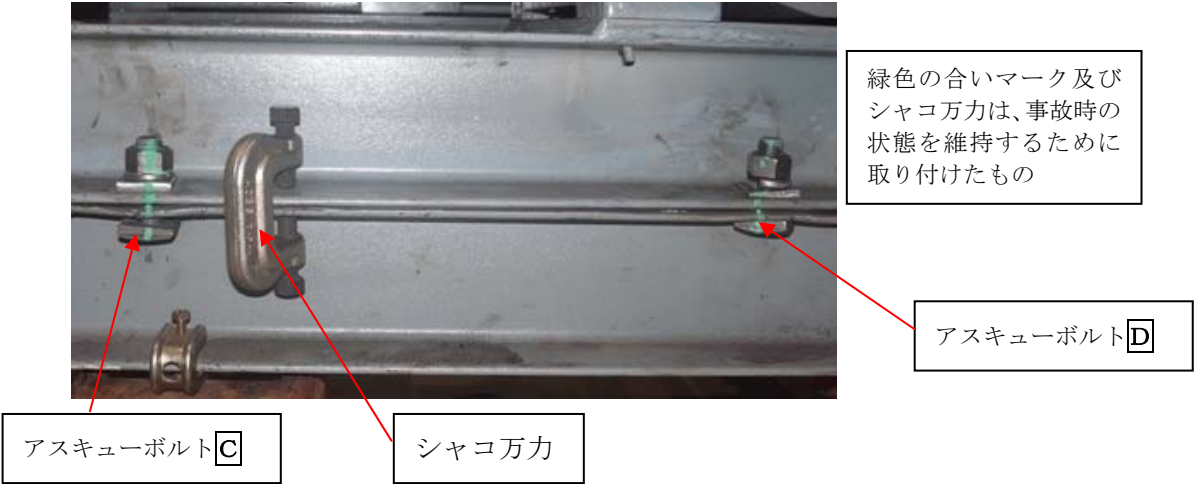
写真5. アスキーボルト **C** **D**

モーター側の2本のM16アスキューボルトC Dは、ねじ山で2山程度ゆるみが見られた。

オーチス社によると固定ボルトの締め付け力については、トルクレンチによる締め付けは行っておらず、ゆるみ確認の合いマークもつけていないとのことであった。

事故後にオーチス社により改修されたマシンベッド部は、管理者の要望を受け、今までのマシンベッドと比較し、固定ベッド・可動ベッドの強度を増し、可動ベッドの固定ボルトをM16からM20とし本数も4本から6本に追加した。

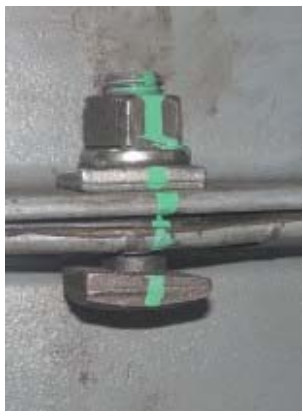
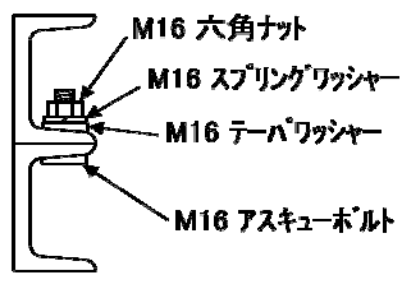
写真6. アスキーボルト **C**

アスキーボルトと固定ベッドの溝形鋼に隙間がありゆるみが見られる。

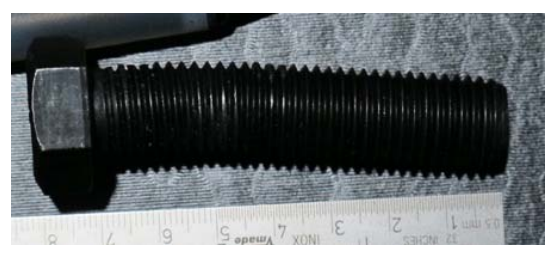
写真8. 六角ボルト **M**

ボルトD Mは、可動ベッドの反時計方向の回転ずれにより、ボルトの首下に曲がりが生じていた。曲がりが生じた部分以外の異常を確認するため、ボルトにナットをはめて回したところ、問題なくねじ込める状況であり、引張りによるねじの伸び等の損傷は見られないことが確認された。

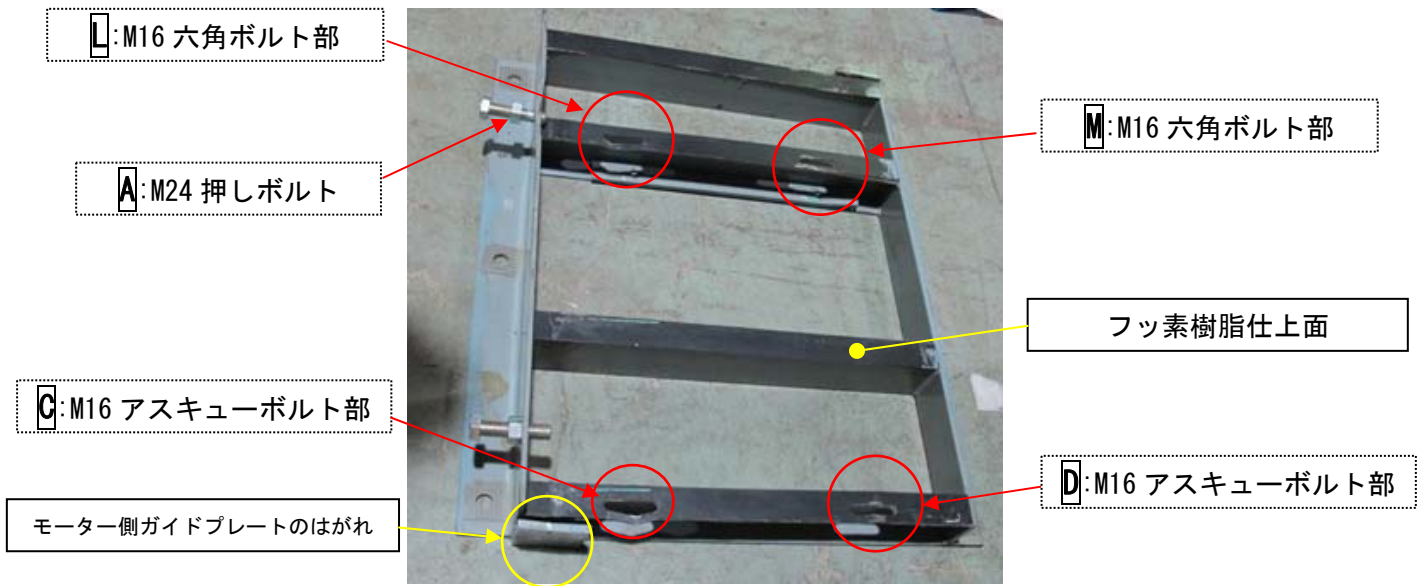
写真9. 固定ベッドの状態

可動ベッド取付け面は、フッ素樹脂仕上げである。（写真9の黒い部分）

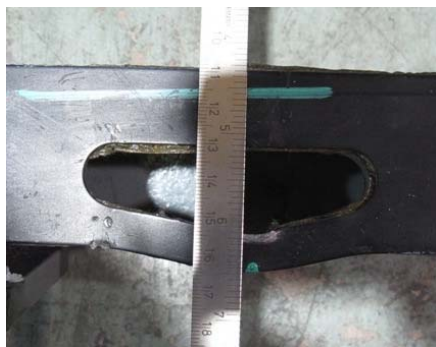
写真10. アスキューボルトC部

また、アスキューボルトC 及び固定ボルト六角ボルトL を通す、固定ベッドの長穴が変形していた。

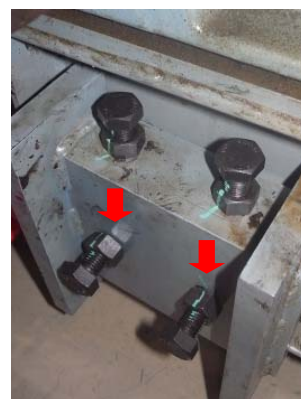
写真12. 可動ベッド押さえ金具

- ④ 可動ベッド押さえ金具
押さえボルトにゆるみが見られた。

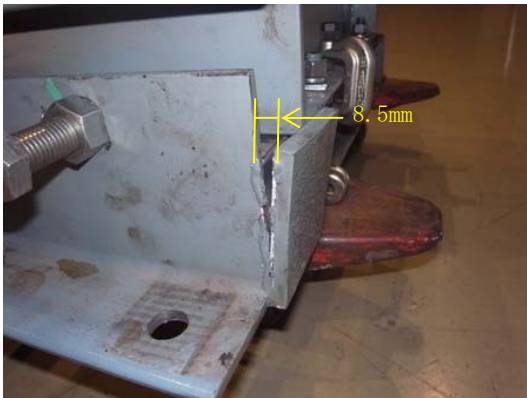
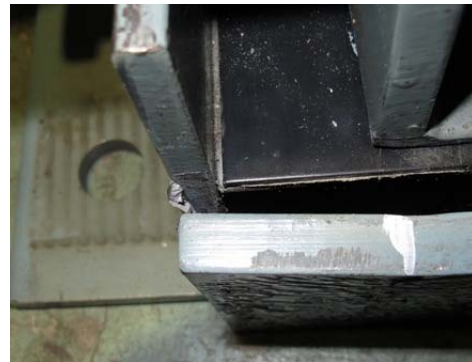
写真13. モーター側ガイドプレート
溶接部破損部

固定ベッドに溶接されたモーター側ガイドプレートの溶接部が可動ベッドに押される形で約8.5mmの空隙を生じさせていた。溶接部には溶け込みがなく、突合せ部に単に盛ってあるだけであった。

2.5.2⑥に示したとおり、モーター側ガイドプレートは、適切に溶接された状態ではなく、可動ベッドが回転したとき、それを押さえる力を期待できる状態になかったと考えられる。

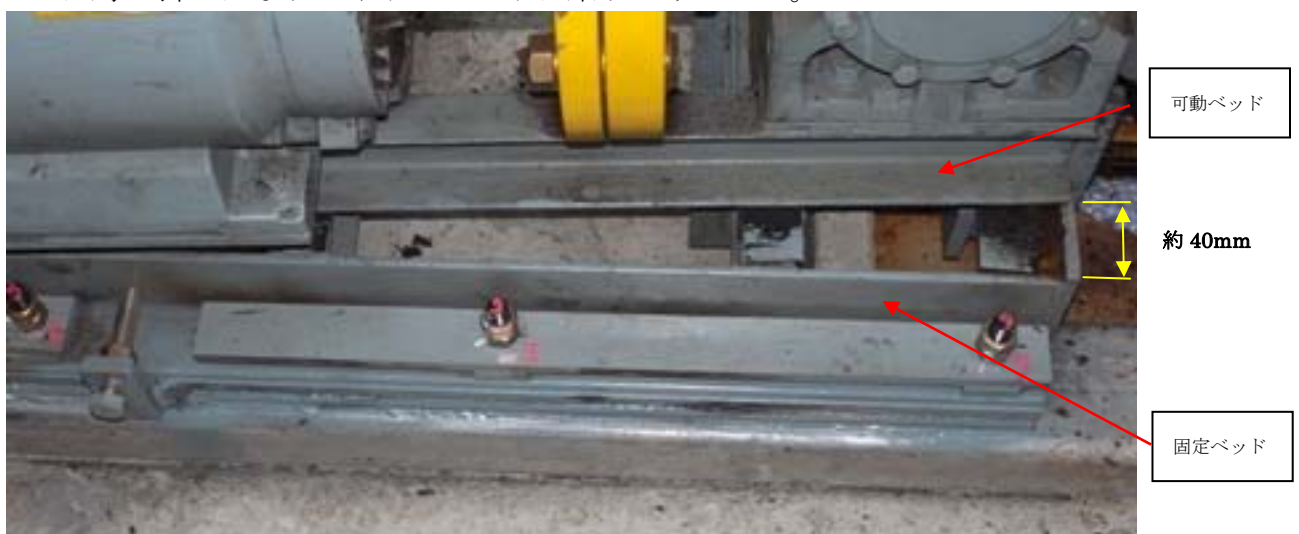
写真15. 可動ベッド移動

可動ベッドは、減速機側が踏段方向に約40mmずれており、固定ベッドに対し斜めになりガイドプレートに乗り上げていた。

2.5.3に示したとおり、可動ベッドの減速機側が踏段方向に約40mmずれたことにより、駆動くさりスプロケット中心と踏段側駆動くさりスプロケットの中心間距離が929.5mmから889.5mmと短くなる。これはオーチス社のマニュアルによる駆動くさりの交換基準である伸び率1.5%を大幅に超過する状況に相当することから、くさがりが大きく弛むことにより、かかり合いが弱くなっていたものと推定される。

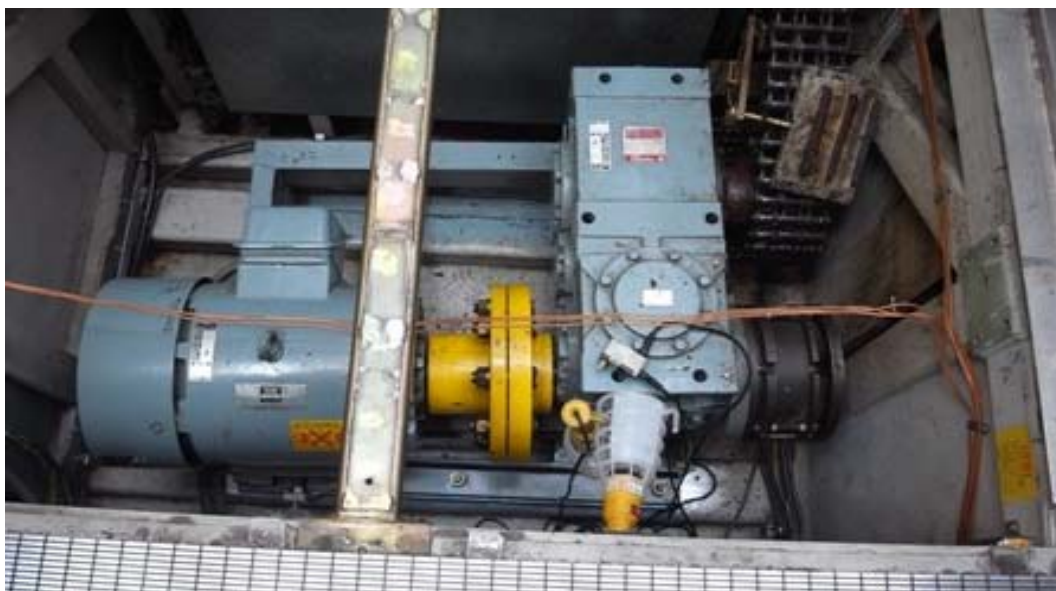
写真16. 事故発生時の駆動装置の状況

モーター及び減速機に損傷は見られなかった。

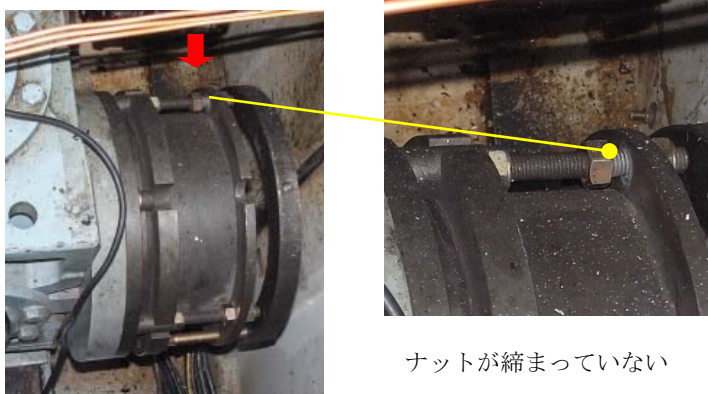
写真17. ブレーキ

ブレーキはカバーを取り付ける構造になっているが、事故機のカバーは取り付けられていなかった。なお、隣接号機には取り付けられていた。

ブレーキは、ディスクブレーキであったが、ブレーキのギャップ調整用ナットにはゆるみが見られた。

また、ブレーキを分解したところ、外周部、ブレーキ取付板及びブレーキディスクの内径部分に油分の付着と、ブレーキディスクに回転摩擦により生じたと思われる痕跡が確認された。（→ 別紙2）

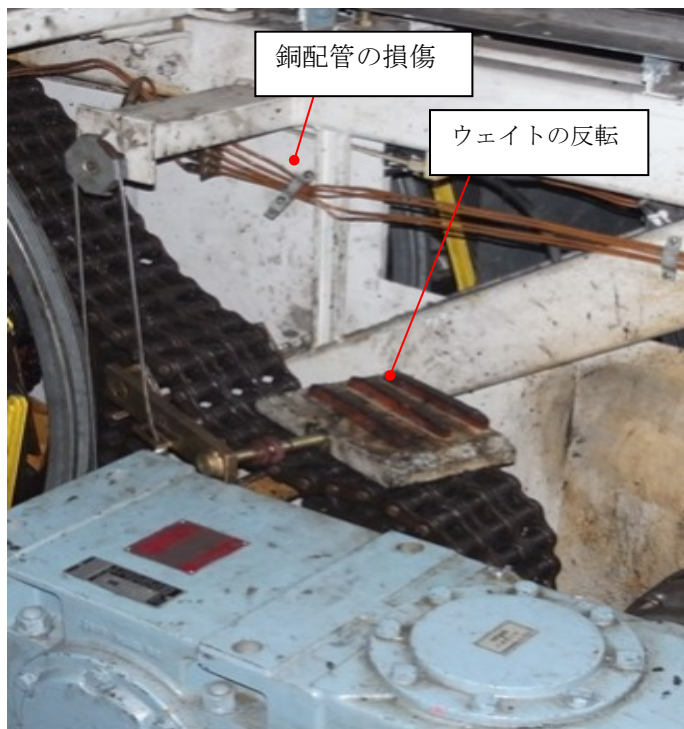
写真18. 事故機

ウェイトの表裏が反転していて、ガイドピンから抜けかかっていた。跳ね上がった形跡として、自動給油装置用の銅配管に傷が見られた。

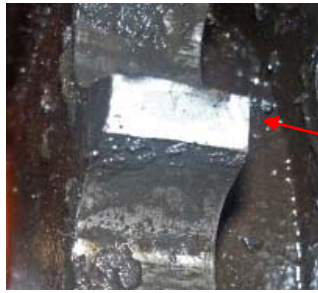
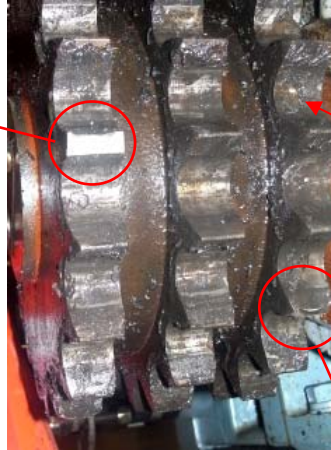
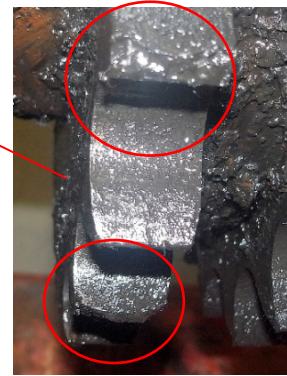
写真20 スプロケット

スプロケットは、1列の歯数20のものが3列あり、内側(減速機側)及び外側(減速機から遠い側)の歯に、それぞれ3箇所欠損が見られ、中側に欠損はなかった。(→ 別紙3)

また、現地では、欠けた部分と思われる小片がくさりの下方に置いてあった油受けの缶の中に落ちていた。

なお、スプロケットの歯先の欠損部は、事故時に欠けたと思われる新しい破断面のものと、過去に欠けたと思われる古いものがあった。

新しい破断面

古い破断面

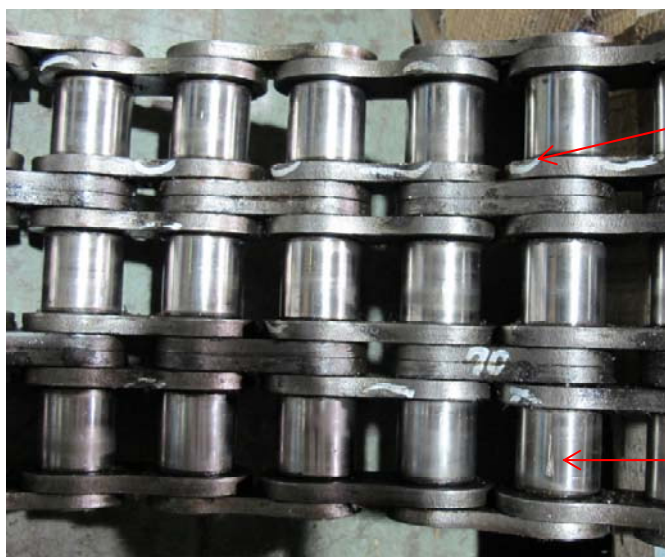
写真21 駆動くさり

駆動くさに破断は見られなかったが、リンクプレートには、スプロケットの歯に乗り上げたと思われる傷がくさりの全周に付いていた。また、ローラ表面にも、スプロケットの歯先が当たったと思われる傷が何箇所も見られた（→ 別紙3）。これらは正常にかみ合った状態では見られないものである。

リンクプレートの傷

ローラの傷

ブレーキが作動した後も同様に、ブレーキにより停止した駆動くさりスプロケット上を踏段側の積載荷重によりくさがりが逆走方向にスプロケットにり上げ滑っていた可能性が考えられる。実際にリンクプレートには全周にわたり傷が付いていたことが確認されており、こうしたリンクプレートの傷はくさりの滑りにより生じたものと考えられる。

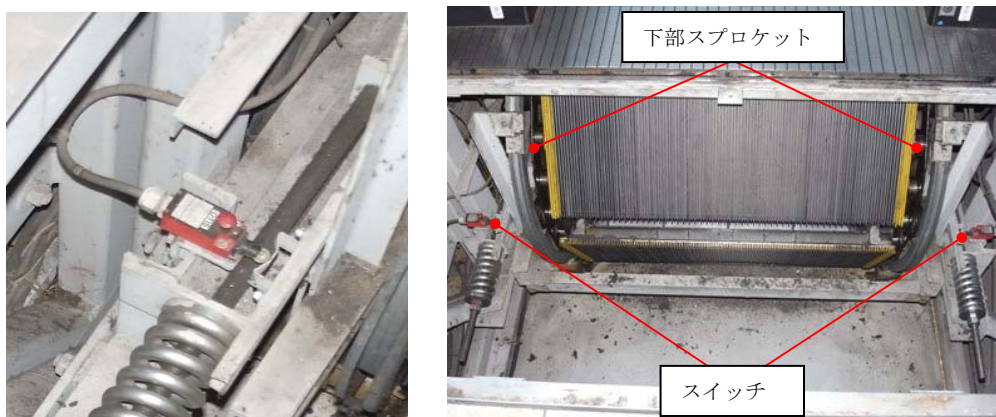
写真22. 踏段くさり安全装置

オーチス社によると、事故時は右側スイッチが作動していたとのことであつた。

下部スプロケットは、スイッチが作動していない正常な位置にある。

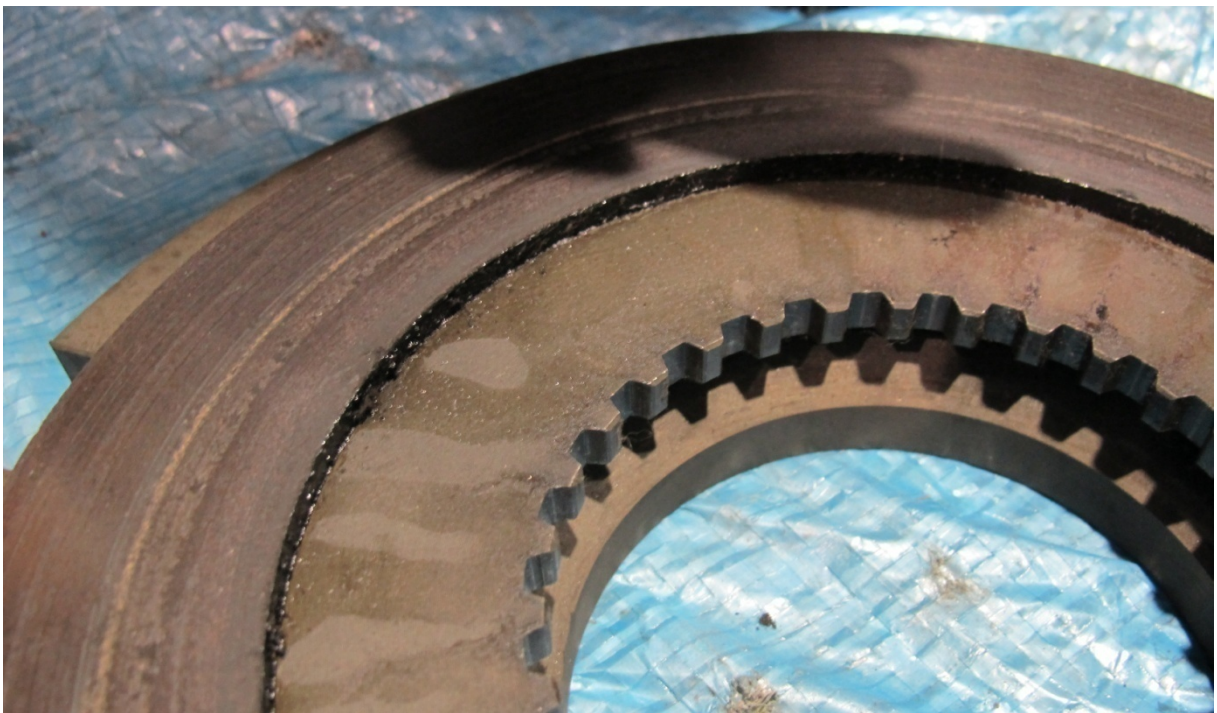
ブレーキディスク内径部分表面に薄い油分の付着が見られる

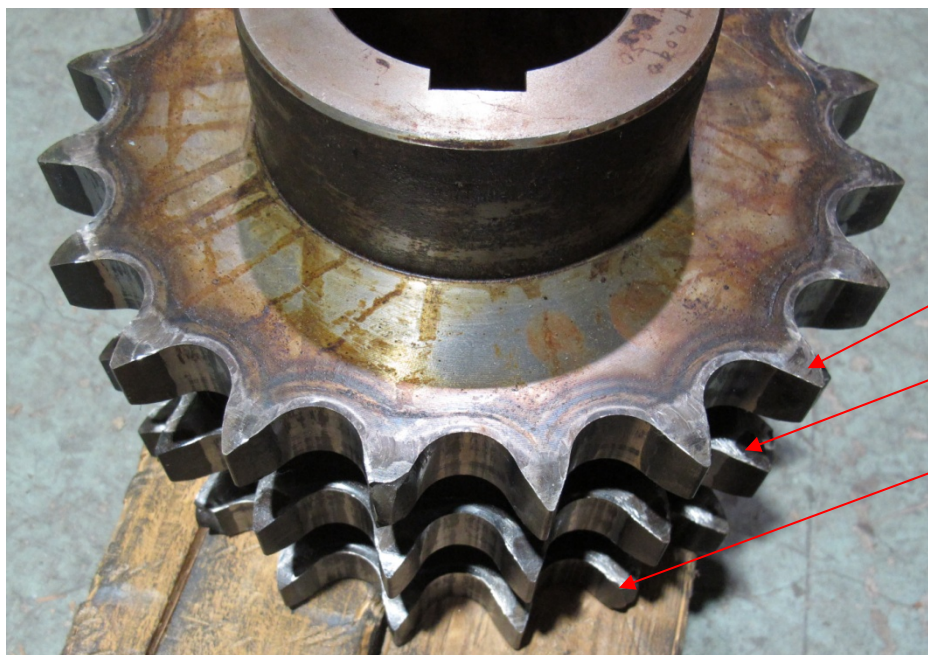
内側列 (減速機側)
歯先 3箇所欠損
中間列
歯先の欠損なし
外側列
歯先 3箇所欠損
