# 事業用自動車事故調査報告書

〔特別重要調査対象事故〕

貸切バスの転落事故（長野県北佐久郡軽井沢町）

平成29年6月29日

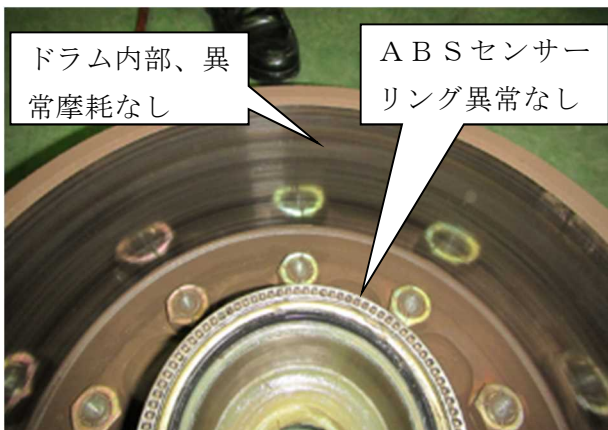
写真4 右前輪ブレーキドラム

- ・前輪及び後輪のブレーキライニングの厚みは基準値以上であり、ブレーキライニング及びブレーキドラムには、フェード現象による変色はなく、ブ

ブレーキドラム表面にヒートクラック、段付き等の異常摩耗は確認されなかった。

- ・事故後に当該車両を調査した結果、2.3.1.3(2)に記述したように、当該車両のブレーキライニング及びブレーキドラムには、変色、ヒートクラック、段付き及び異常摩耗はなく、フェード現象は起こっていなかったものと認められる。
- ・ブレーキ用のエアタンクについては、前輪ブレーキ用エアタンクは事故の衝撃で破損しているが、後輪ブレーキ用エアタンク及びエアタンク近傍のエア配管は目視で確認できる範囲では、亀裂は生じていなかった。また、2.3.1.2 に記述したように、当該車両はブレーキ用のエア圧が何らかの原因で低下すると警報音が鳴る構造であり、3.3.3 に記述した実車実験で確認されたように、警報音が鳴った場合には最後部座席においても聞こえるような音圧であるにもかかわらず、2.5 に記述したように、当該車両の乗客からは、事故が発生する前に警報音のような音を聞いたとの情報は得られていない。これらのことから、ブレーキ用エア配管等からのエア漏れやフットブレーキ多用によるエア圧低下は生じていなかったと考えられる。
- ・2.3.1.2 に記述したように、ブレーキ用エア配管は車体内部に配管されており、外気にさらされていないことや、2.3.1.3(2)①に記述したように、事故後、後輪ブレーキ用エアタンクからの水分の流出はなかったことから、ブレーキ用エア配管等の内部での凝結水の凍結によるブレーキ失陥が生じてはいなかったと考えられる。
- ・さらに、運転者席のブレーキペダル付近にはブレーキ操作の障害となるような物は発見できなかったことから、障害物によりブレーキ操作が妨げられた可能性は低いと考えられる。

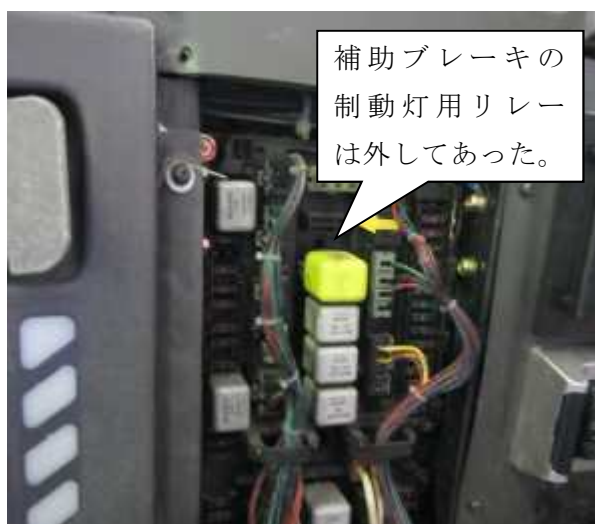
写真8 ヒューズボックス

- ・補助ブレーキは、レバーが損傷しているため、作動したか不明である。また、補助ブレーキの制動灯用リレーは取り外されており、補助ブレーキが作動しても、制動灯が点灯しない状態となっていた。

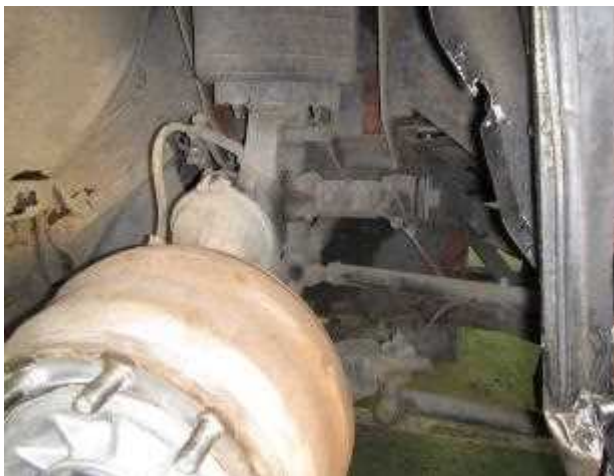
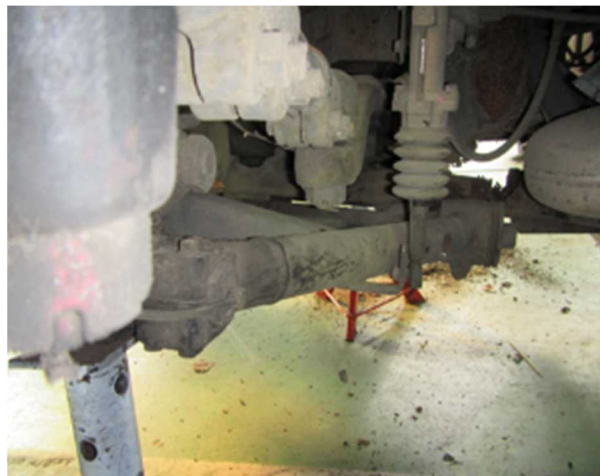
写真 10 前輪右側ナックルアーム周辺      写真 11 前輪左側ステアリングリンク周辺

- ・前軸をジャッキアップした状態で、片側車輪を左右に動かしたところ、左右ナックルアーム、ステアリングリンク周辺の動き及びサスペンション系に異常は確認されなかった。
- ・車体の下回り、フレーム等には、目視で確認する限り大きな破損や変形は見られなかったが、広い範囲で腐食が確認された。

- 2.3.1.3(2)に記述したように、車体の下回り等には広い範囲で腐食が認められたが、車体の下回り、ボディ、サスペンション各メンバー、同取付け部分、フレーム等には、目視で確認する限り大きな破損や変形は見られなかった。また、車両をジャッキアップした状態で片側車輪を左右に動かしたところ、左右のナックルアーム、ステアリングリンク周辺の動き及びサスペンション系に異常はなかった。これらのことから、当該腐食によりブレーキの制動力又はハンドルの操作性能が低下した可能性は低いと推定される。
- 2.3.1.4に記述したように、事故後の当該車両のダイアグコードの分析結果では、「フィンガーコントロールユニット」の異常を示すエラーコードが確認されているが、このコードは、転落時に同ユニットの回路が断線又は短絡したことを示すものであり、その際のギヤシフトレバーがニュートラルの位置にあったことを示唆している（ただし、このことは、4速、5速又は6速の位置にあったギヤシフトレバーが転落時にニュートラルの位置に移動した可能性を否定するものではない）。このことは、4.1.1に記述した当該運転者の運転操作に関する分析と矛盾しないと考えられる。

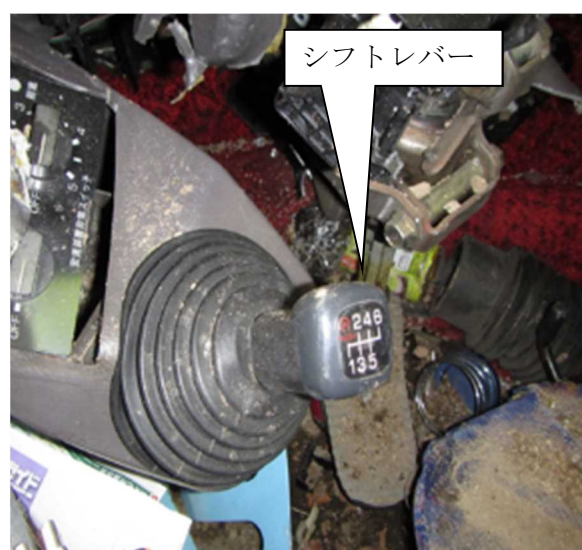
写真 13 シフトレバー

- ・変速ギヤはニュートラルの位置にあった。
- ・変速機上部には亀裂が確認された。

事故後に当該車両のダイアグコードが記録されているECU（車両の電子制御用ユニット）のメーカーが行ったダイアグコードの分析結果では、事故が発生したのと同時刻の1時52分に「フィンガーコントロールユニット」の異常を示すエラーコードが確認された。このコードは、転落時に同ユニットの回路が断線又は短絡したことを示すものであり、その際のギヤシフトレバーがニュートラルの位置にあったことを示唆している（ただし、このことは、4速、5速又は6速の位置にあったギヤシフトレバーが転落時にニュートラルの位置に移動した可能性を否定するものではない）。

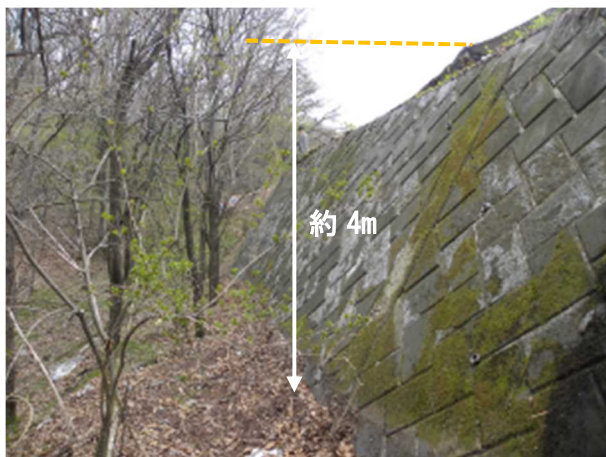
写真 26 転落地点（路面から約 4 m）

- ・当該車両の転落地点は路面から約 4 m 下であった（写真 26 参照）。
- ・立ち木には、当該車両が衝突したことによるものと見られる傷（地面から高さ約 3.8m）が付いていた（写真 27 参照）。

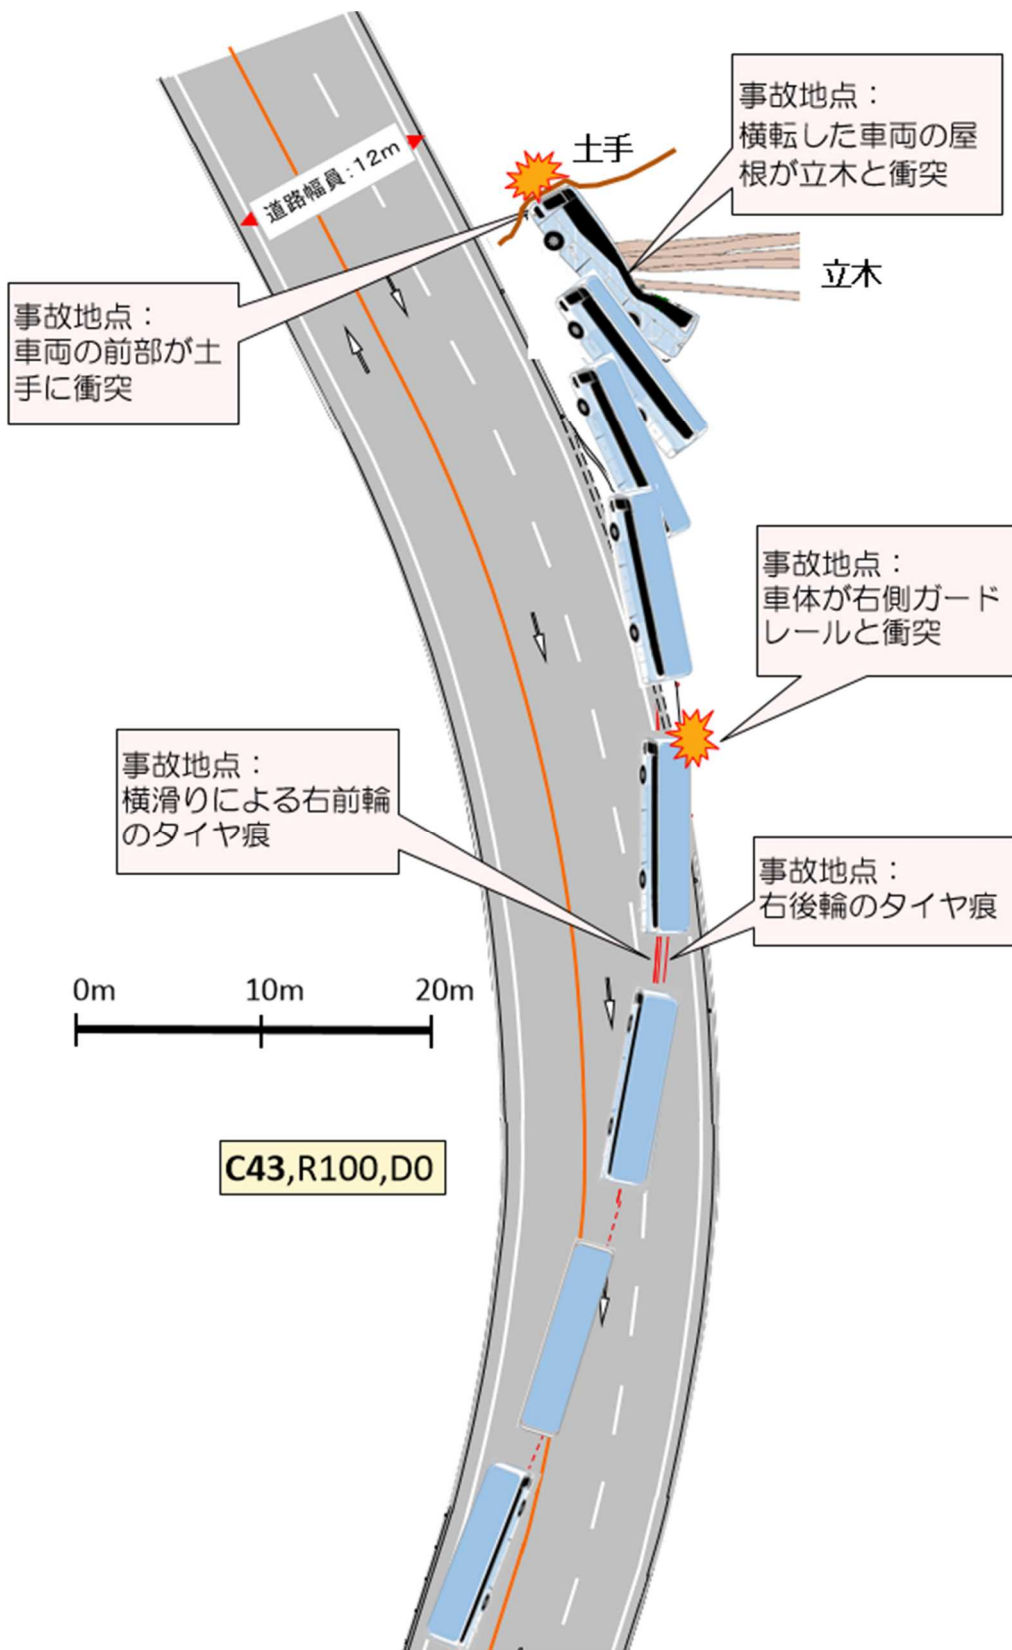
参考図 2 - 3 事故地点見取図

事故は、碓氷バイパスの長い上り坂が入山峠で終わり、一転して連続する下り坂を約 1 km 下った地点で発生した（参考図 1 参照）。当該車両は、片側 1 車線の下り勾配の左カーブを走行中、対向車線にはみ出し、そのまま道路右側に設置されていたガードレールをなぎ倒し、横転しながら約 4 m 下に転落し、車両の屋根が崖下の立ち木に衝突した後、車両の右側面を下にした形で車両前面が前方の土手に衝突し停止した（参考図 2-3 参照）。

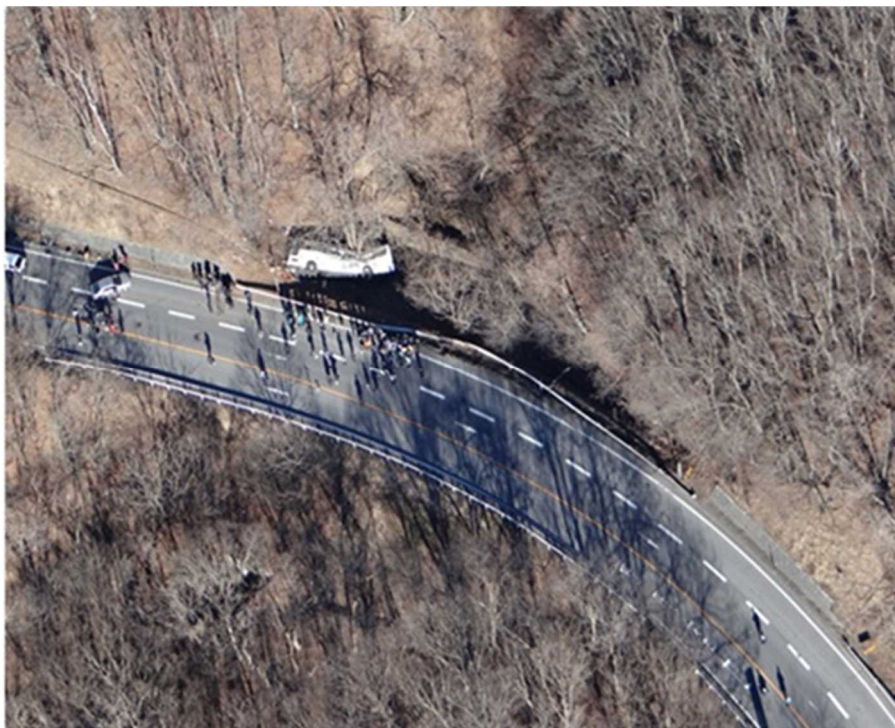
参考写真1 事故地点の航空写真（長野県警察提供）

平成 28 年 1 月 15 日 1 時 52 分頃、長野県北佐久郡軽井沢町の国道 18 号碓氷バイパス（以下「碓氷バイパス」という。）において、乗客 39 名を乗せて走行中の貸切バス（以下「当該車両」という。）が、道路右側に設置されていたガードレールをなぎ倒し、約 4 m 下の崖に転落した（参考写真 1 及び参考写真 2 参照）。

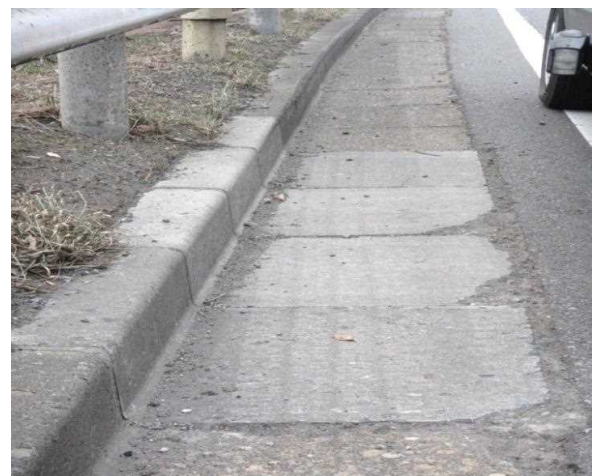
参考写真14 左側タイヤ痕  
(100m手前)

- ・ C42 の左側のガードレールには、当該車両の左側後部の接触によるものと見られる傷跡が残っていた（写真 20 参照）。また、C42 の左側の縁石及び路面には、当該車両左側タイヤのものと見られるタイヤ痕が付いていた（写真 21 参照）。

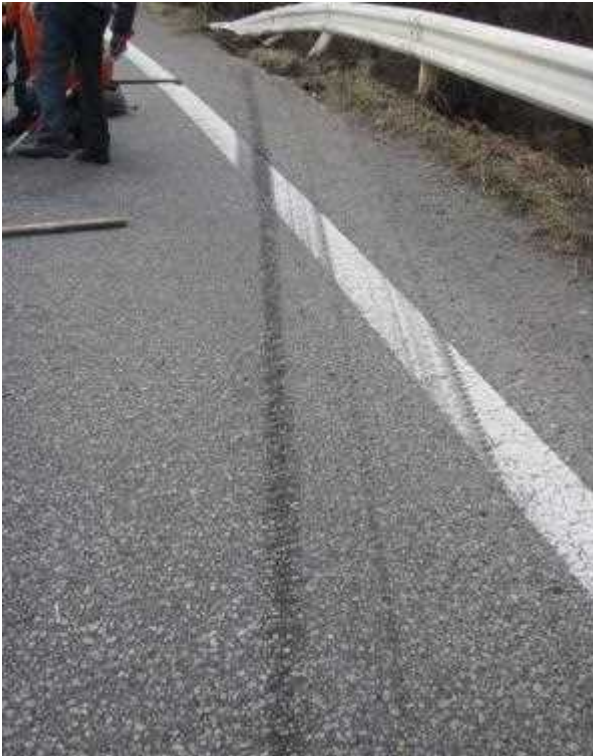
参考写真 17 転落地点直前のタイヤ痕

- ・ C43 の路面には、センターライン近傍から道路右側のガードレールの当該車両の転落箇所に向けて左に緩やかにカーブした、当該車両右前タイヤのものと見られるタイヤ痕が付いており、同タイヤ痕の右側に右後タイヤのものと見られるタイヤ痕が付いていた（写真 22、23 参照）。タイヤ痕と車道外側線との角度は約 11 度であった。
