神奈川県横浜市内コースター事故調査報告書

令和2年7月

社会資本整備審議会

横浜・八景島シーパラダイス「サーフコースターリヴァイアサン」

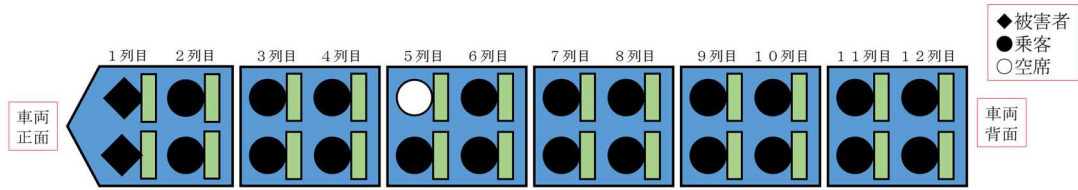
図1 事故発生時の乗車状況

- ・事故機には23名が乗車しており、被害者は進行方向1列目に乗車していた（図1、写真1）。
- ・6両を1編成とし、ゴールデンウィーク期間（令和元年は4月26日～5月6日）と夏季休暇期間（令和元年は8月1日～事故発生日）のみ2編成で運行し、その他の期間は1編成で運行している。
- ・事故発生日は、2編成を交互に運行させており、試運転を含めて開園から25回目の走行中に事故が発生した。
- ・気象庁の過去の気象データによると、神奈川県横浜市における事故発生日の11時時点の天気は晴、気温は32℃であった。
- ・降車ブロックに設置されたブレーキ（以下「降車ブレーキ」という。）で停止していた他号機は、事故機が衝突する前に乗客が降車した状態だった（図2）。
- ・事故発生時、車両の走行は、自動運転となっていた。
- ・車両操作盤に故障等のエラー表示は無かった。
- ・毎日実施している始業前点検において、制動ブロックに設置されたブレーキ（以下「制動ブレーキ」という。）で車両が停止することを確認しており、事故発生日の始業前点検においても車両は停止していた。なお、始業前点検は、人が乗っていない状態で車両を走行させている。
- ・事故発生日の監視カメラの映像から、車両の発車から降車ブロックの特定の

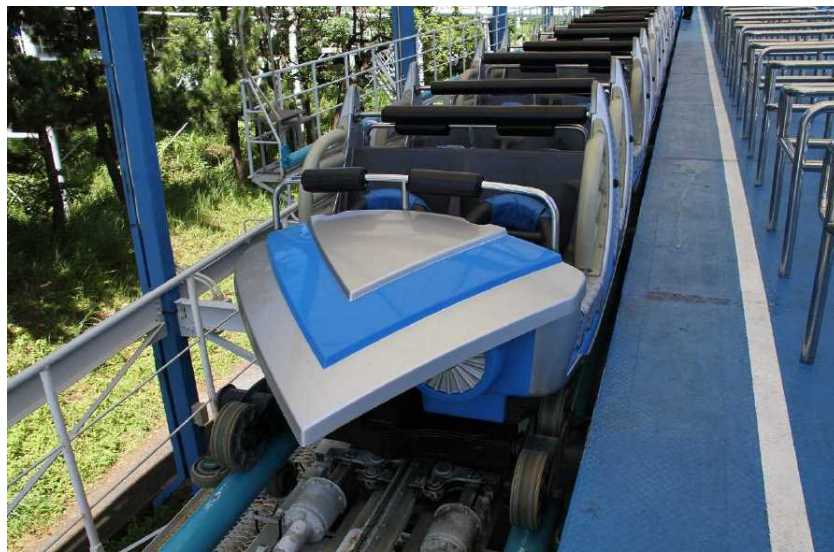
写真1 事故機外観

概 要：プラットホームの降車ブロックで他号機（乗客なし）が停止しているにもかかわらず、事故機がプラットホーム手前の制動ブロックで停止することなく、低速でプラットホームに進入したため、停止している他号機と衝突し、その際の衝撃で、乗客2名が負傷した。

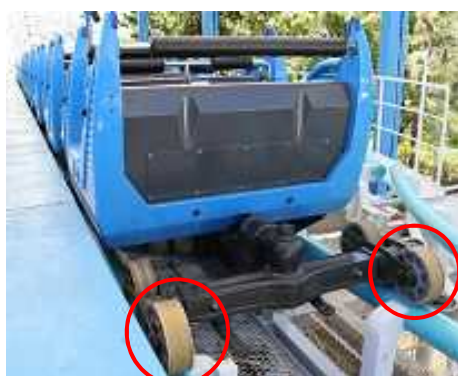
写真4 他号機の車輪破損状況

- ・事故機及び他号機は、平成26年に全て更新されている。
- ・衝突された衝撃により、他号機の最後尾の車輪が破損した（写真4）。

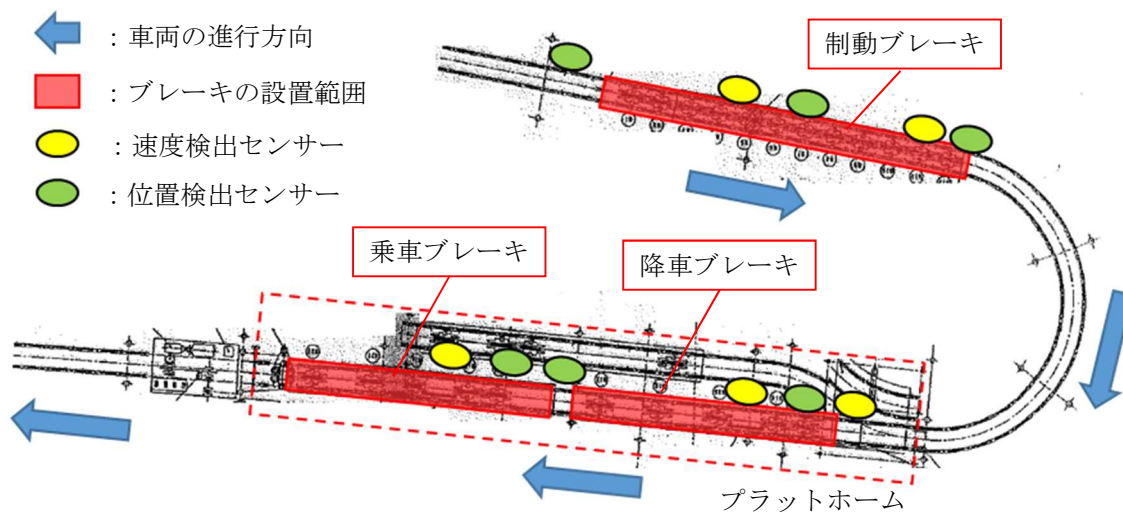
図3 プラットホーム付近のセンサーの配置

- ・磁気センサー（以下「センサー」という。）は、車両の位置検出を行うセンサー（以下「位置検出センサー」という。）と速度検出を行うセンサー（以下「速度検出センサー」という。）の2種類が走路に設置されている。また、車両にはセンサーを検知するための誘導板が取り付けられている（図3、写真5、6）。
- ・所有者によると、センサーの交換は所有者が定めた10年を目安に実施しており、平成5年に稼働を開始して以降、平成10年、平成21年、平成28年に全てのセンサーを交換したとのことであった。なお、平成31年2月にPLCの交換工事を実施しており、その際、センサー及びコンタクトは交換していない。
- ・事故発生後に保守点検業者が確認したところ、センサー本体の故障及びセンサーの動作不良は見られなかった。

本事故がブロック制御の異常により発生したのであれば、制動ブロックから降車ブロックに車両が進入したことを検出する2個のセンサー及び降車ブロックに車両が存在することを検出する4個のセンサーで同時に不具合が発生する必要があるが、2. 6 のとおり、センサー本体の故障及びセンサーの動作不良は確認されなかったことに加え、2. 8 のとおり、再現実験において、降車ブロックで他号機が停止している際、事故機は制動ブロックで停止したことから、ブロック制御は正常に動作していたと推定される。

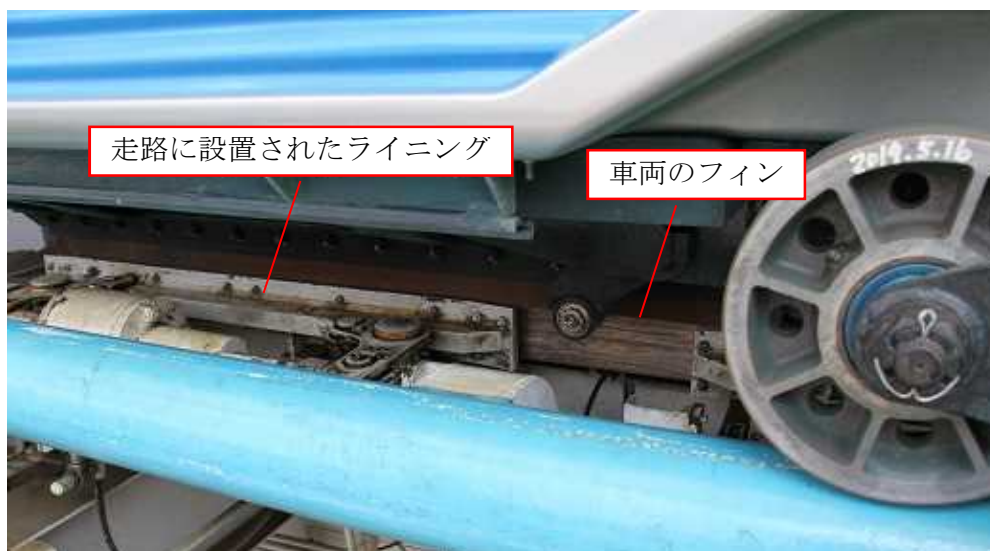
写真7 車両に取付けられたフィン

- ブレーキの仕組みとしては、車両底部に設置されたブレーキフィン（以下「フィン」という。）が、走路に設置されたブレーキを通過する際に発生する摩擦力によって制動するものである（写真7）。
- 走路に設置されたブレーキは、連結固定板を介し、一定のすき間を設けた状態で向かい合わせにブレーキライニング（以下「ライニング」という。）が取付けられており、すき間を通過するフィンがライニングを押し広げた際、バネの力がフィンに押付ける力（以下、「押付力」という。）として作用する構造となっている。また、ブレーキ開放時には、上記のバネを内包するエアシリンダーに空気を送り込み、空気の圧力がバネの力を上回ることによりブレーキが開く構造となっている（図4、写真8）。
- 建築確認時に設計者が作成したブレーキの設計計算書（以下、「設計計算書」という。）によると、制動ブロックにおいて、定格積載荷重の状態、車両1両目が、制動ブレーキ（全12台設置）の11台目を過ぎた位置で停止する設計となっている。また、車両の制動距離を決める主な要因は、乗客を含めた車両の総重量、速度、押付力、フィンとライニング間の摩擦係数及びフィンとライニング間の摺動距離となっている。

- ・保守点検業者によると、フィンの厚さの初期値16mmに対し、交換推奨値14.4mm、要交換値12mmとして保守しているとのことであった。
- ・平成31年2月に保守点検業者が測定した事故機のフィンの厚さの平均値*は、1両目から5両目までは約13.1~14.1mmで要交換値12mm以上だが、交換推奨値14.4mm以下であった。また、6両目は14.7mmであったが、次回測定時（令和2年2月）には交換推奨値14.4mm以下となる見込みであることから、次回測定時に、全てのフィンを交換する予定であった。

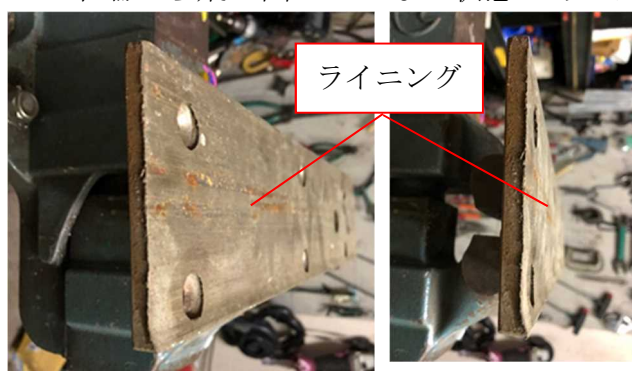
写真9 摩耗したライニング（過去交換したもの。事故発生時のものではない。）

- ・所有者によると、過去交換したライニングの形状は、フィンに接触する部分が摩耗してL字に近い形状となることがあるとのことであった（写真9）。
- ・事故後の令和元年9月1日に所有者が測定した制動ブレーキのライニング間のすき間について、地面を下側として、上側が広く、下側が狭くなっていたことから、ライニングは同様にL字に近い形状に摩耗していると考えられる。
- ・ライニング下端に対するフィンの位置を確認したところ、事故機のフィンはライニング下端から飛び出していない状態であった。

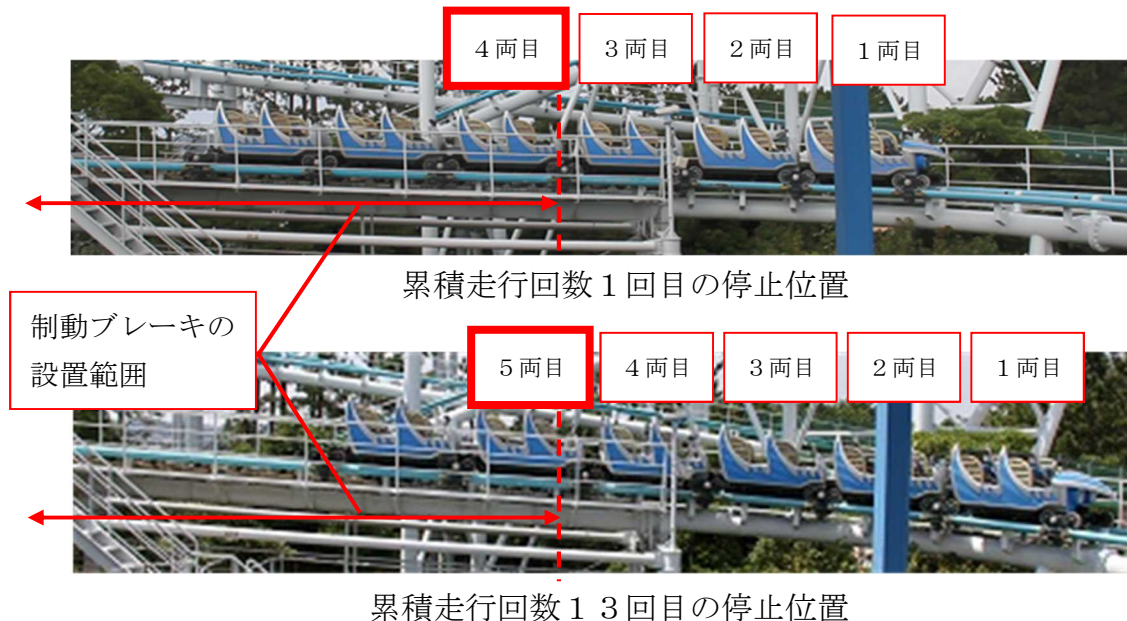
写真10 8月20日の再現実験における事故機の停止位置

事故機は1回目の走行で、制動ブレーキの設置範囲（1台目から11台目までの制動ブレーキが設置されている範囲）を約3両分超えて停止した。その後、走行回数の増加に伴い制動距離が伸びる傾向が見られ、事故機の13回目の走行時には制動ブレーキの設置範囲を約4両分超えて停止し、約1両分ブレーキの制動距離が伸びていることが確認された（表1、写真10）。

2. 8 の再現実験より、事故機の1両目は制動ブレーキの設置範囲を超えた位置で停止したことから、設計計算書と比較して、ブレーキの制動力が低下していたと考えられる。

所有者は、制動ブレーキの設置範囲に車両の停止位置の許容限界を基準として定め、毎日の始業前点検及び営業中の定時時刻に車両の停止位置が基準を超過していないことを確認し、適切に管理することとした。

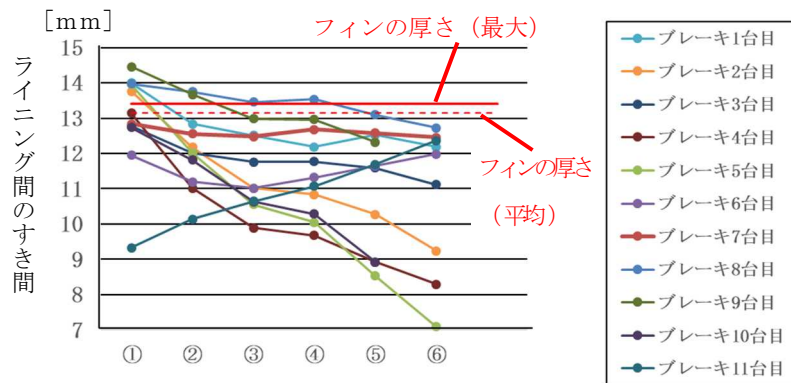
図5 ライニング間のすき間とフィンの厚さ (1両目) との関係

2.7.2 及び 2.7.3 より、長期間のフィンの摩耗により事故機の一部のフィンの厚さがライニング間のすき間より小さいものについては、フィンとライニングが接触していない箇所が生じ、フィンとライニングの摺動距離が小さくなり、ブレーキの制動力が低下したと考えられる（図5、写真11）。

2.7.2及び2.7.3より、ライニング間のすき間が14mm以下で管理されているのに対し、フィンが摩耗し、フィンの厚さが要交換値の12mmとなった場合、フィンとライニングが接触せず、車両にブレーキの制動力が作用しないと推定されるため、保守点検業者のフィンの交換基準値に対し、所有者のライニング間のすき間の管理値が整合していなかったと認められる。

制動ブレーキの制動力が低下したのは、長期間のフィンの摩耗により事故機の一部のフィンの厚さがライニング間のすき間より小さくなり、フィンとライニングが接触していない箇所が生じ、フィンとライニングの摺動距離が小さくなったためであると考えられる。

事故機の一部のフィンの厚さがライニング間のすき間より小さい、又は同程度であったのは、保守点検業者のフィンの交換基準値に対し、所有者のライニング間のすき間の管理値が整合していなかったためと推定される。

所有者は、保守点検業者のフィンの交換基準値に対し、フィンとライニングが適切に接触するよう整合のとれた設定値でライニング間のすき間を管理することとした。その際、ブレーキ制動時の衝撃により利用者にけがを与えた従前の経験を踏まえ、ライニング間のすき間を狭めることによる衝撃の増加を緩和するため、保守点検業者の意見等を踏まえ、フィンの交換基準値と整合のとれた設定値の範囲内で、制動ブレーキのライニング間のすき間を車両の進入側から段階的に狭めることとした（図7）。

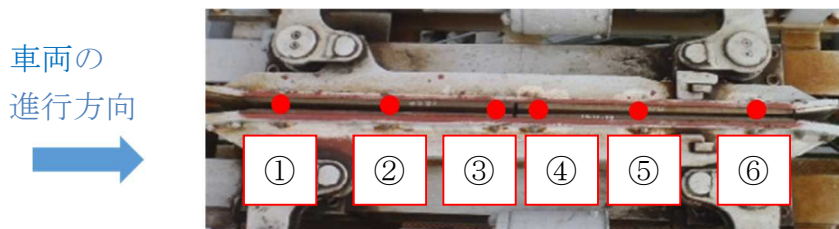
写真1 1 ライニング間のすき間の測定位置

- ・ブレーキ装置取扱説明書には、ライニング間のすき間は6mm～7mmになるよう調整することと記載されている。
- ・所有者によると、過去にブレーキ制動時の衝撃によるけが等が発生したことから、衝撃を緩和するために14mm以下をすき間の管理値として定め、事故発生以前より管理しているとのことであった。
- ・事故後の令和元年9月1日に所有者が測定した制動ブレーキ11台のライニング間のすき間の平均値は、10～14mmであった。

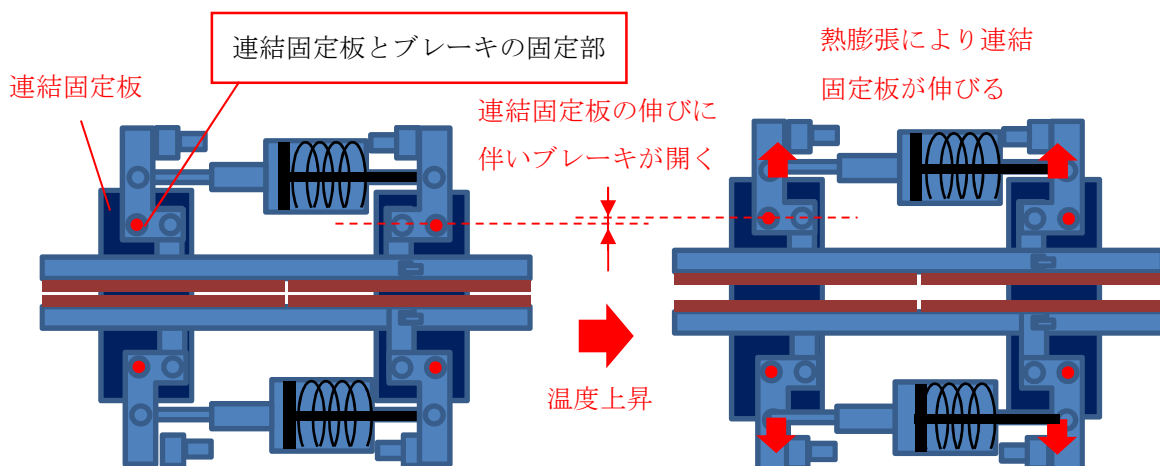
図6 温度上昇によるライニング間のすき間の変化のメカニズム

また、長期間のフィンの摩耗により事故機の一部のフィンの厚さがライニング間のすき間と同程度であったものについては、2.7.7より、気温の上昇及び日射熱により、昼前のブレーキの温度は高温であると考えられることから、気温の上昇及び日射熱によるブレーキの温度上昇に伴い、ブレーキの連結固定板の熱膨張により、ライニング間のすき間がわずかに大きくなり、フィンとライニングが接触していない箇所が生じ、フィンとライニングの摺動距離が小さくなり、ブレーキの制動力が低下した可能性があると考えられる(図6)。

1点目は、気温の上昇及び日射熱によるブレーキの温度上昇に伴い、ブレーキの連結固定板が熱膨張し、ライニング間のすき間がわずかに大きくなり、フィン

とライニングが接触していない箇所が生じ、フィンとライニングの摺動距離が小さくなった可能性が考えられること。
