航空事故調査報告書

アエロスパシアル式AS355F1型 JA9633

アエロスパシアル式AS350B型 JA9792

長野県長野市

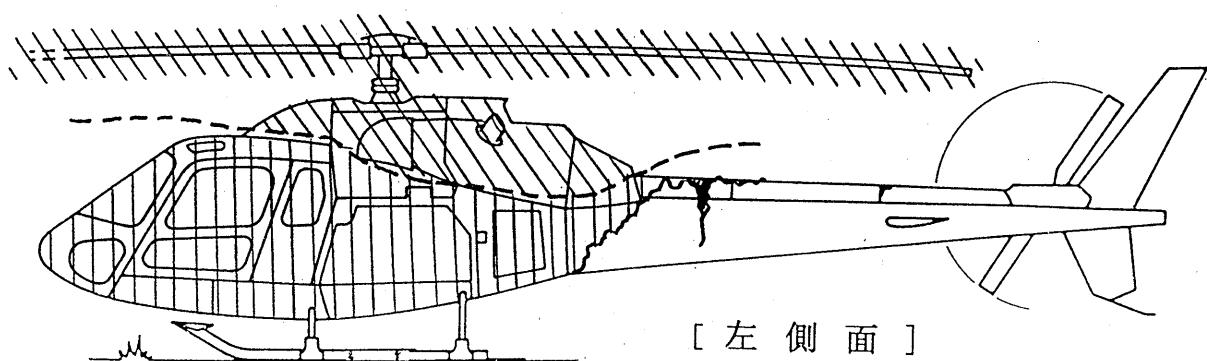
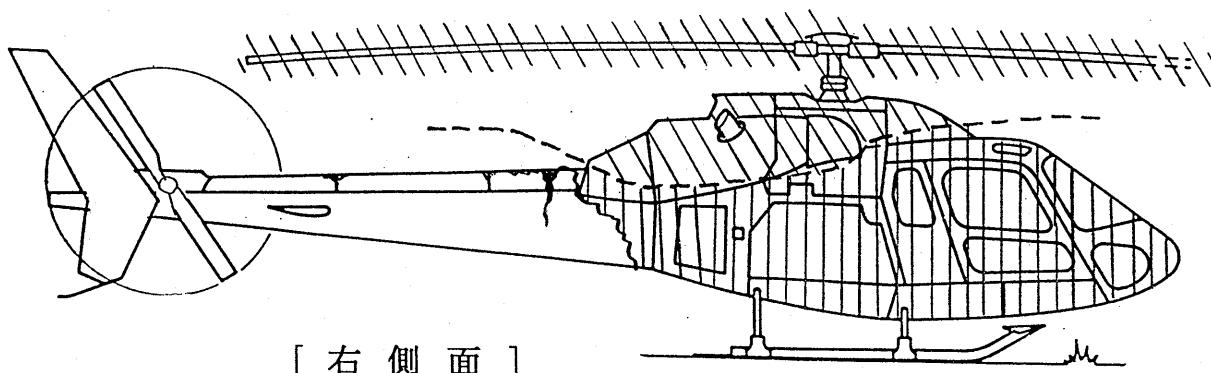
付図 4-1 機体破損状況 (A機)

A機は、胴体とテール・ブームが分離し、ファイヤ・ウォール及びリア・バルクヘッドから前方のミッション・デッキ、燃料タンク、キャビンは火災により焼損していた。

トランスマッision、メイン・ロータ・ブレードは、一体となって胴体から分離し、また両エンジンともに胴体から脱落していた。

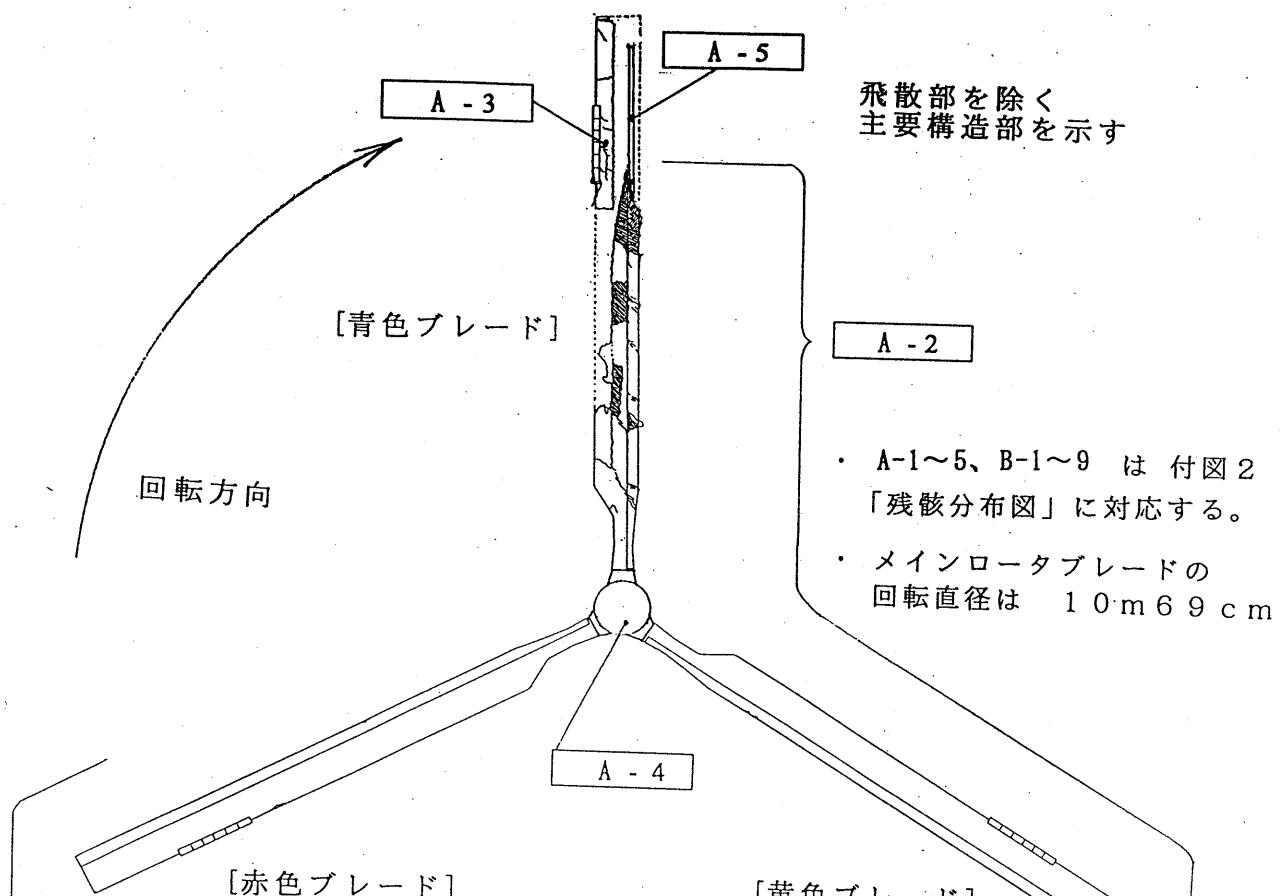
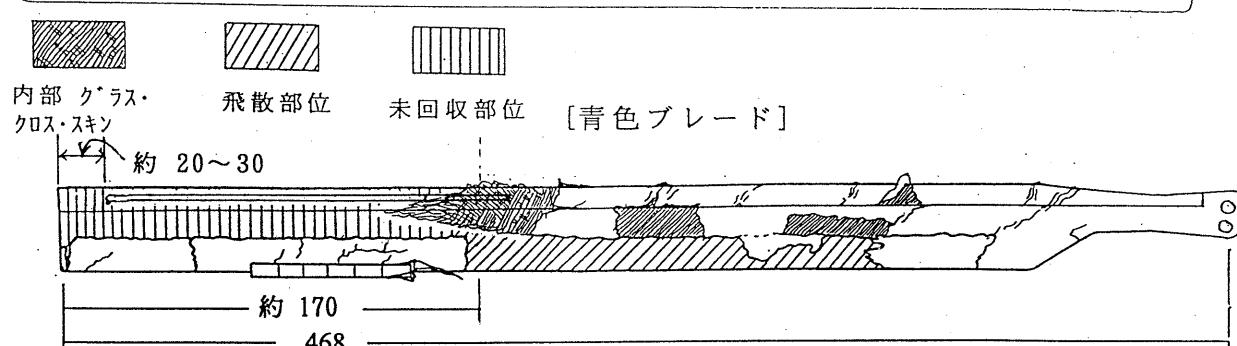
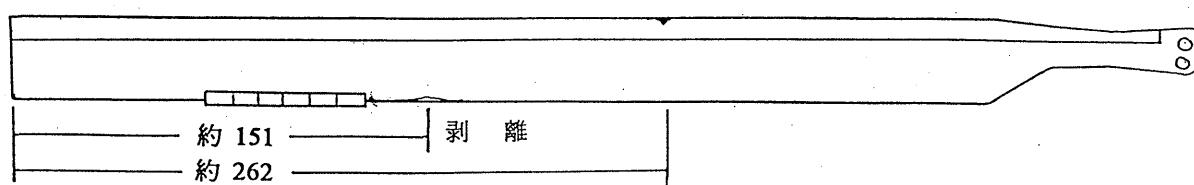
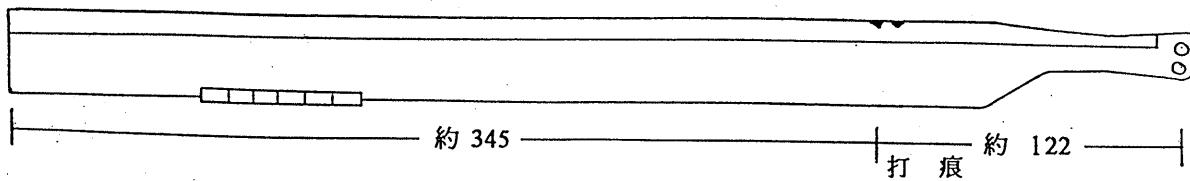
付図 4-2 メイン・ロータ・ブレード破損状況 (A 機)

① 黄ブレードは、スター・フレックスに取付いた状態であり、ブレードの表面はきれいであったが、ロータ回転中心寄りの前縁部の2カ所に墜落時の衝撃によると思われる打痕があった。

② 青ブレードは、スター・フレックスへの取付部の付け根部から約300cmの位置で破断し、その先は失われていた。残った部分のブレードはスター・フレックスに取付いた状態となっていた。失われた部分にあたる先端部前縁側の約170cm部分は、前縁部構成材の内部スパー材のみが、胴体から南南東約26m離れた位置で発見された。このスパー材のブレードの先端から内側20~30cmの箇所の破断面は、高速で破断した形状を呈していた。また、このスパー材の後ろにあたる先端部後縁側は、胴体から北北西約31m離れた位置に落下していた。なお、ブレード中間部後縁側は、小片となって飛散していた。

③ 赤ブレードは、ブレードの表面はきれいであったが、ブレード先端から約260cmの位置の前縁部に、墜落したときに生じたと思われる打痕が1箇所あった。また、後縁部の一部が剥離していた。

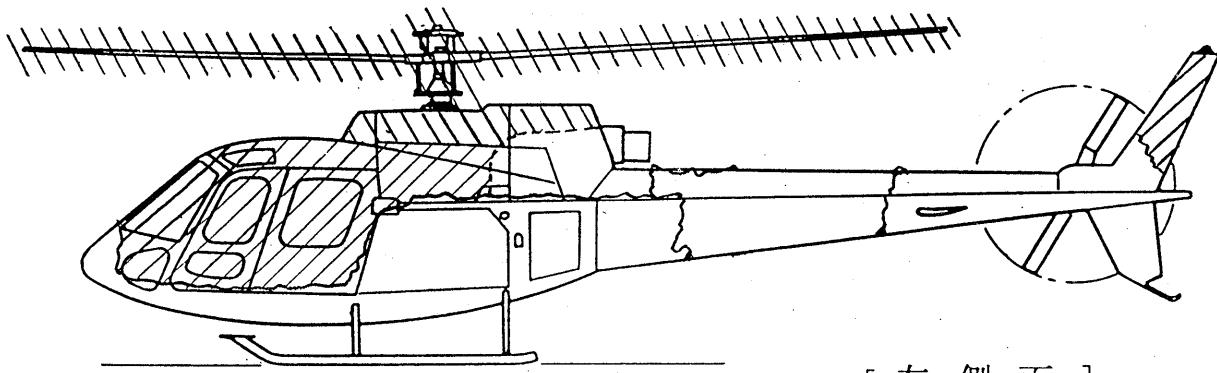
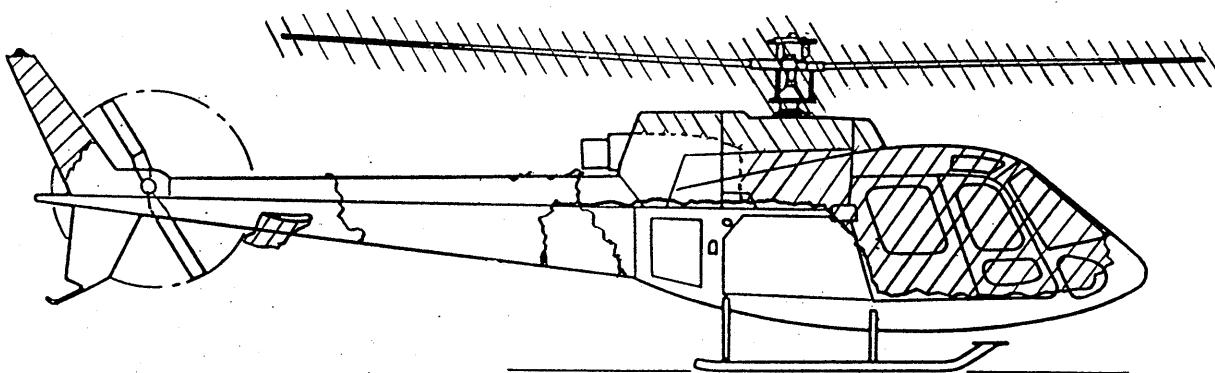
付図 5-1 機体破損状況 (B機)

機体は、胴体とテール・ブームとに分離し、胴体は天井部分が欠損、計器板、キャビンは大破していた。テール・ブームは更に 2 つに分離していた。
いずれもロータ・ブレードで切断された痕跡はなく、墜落時に木にぶつかり折損・分離したものと認められる。

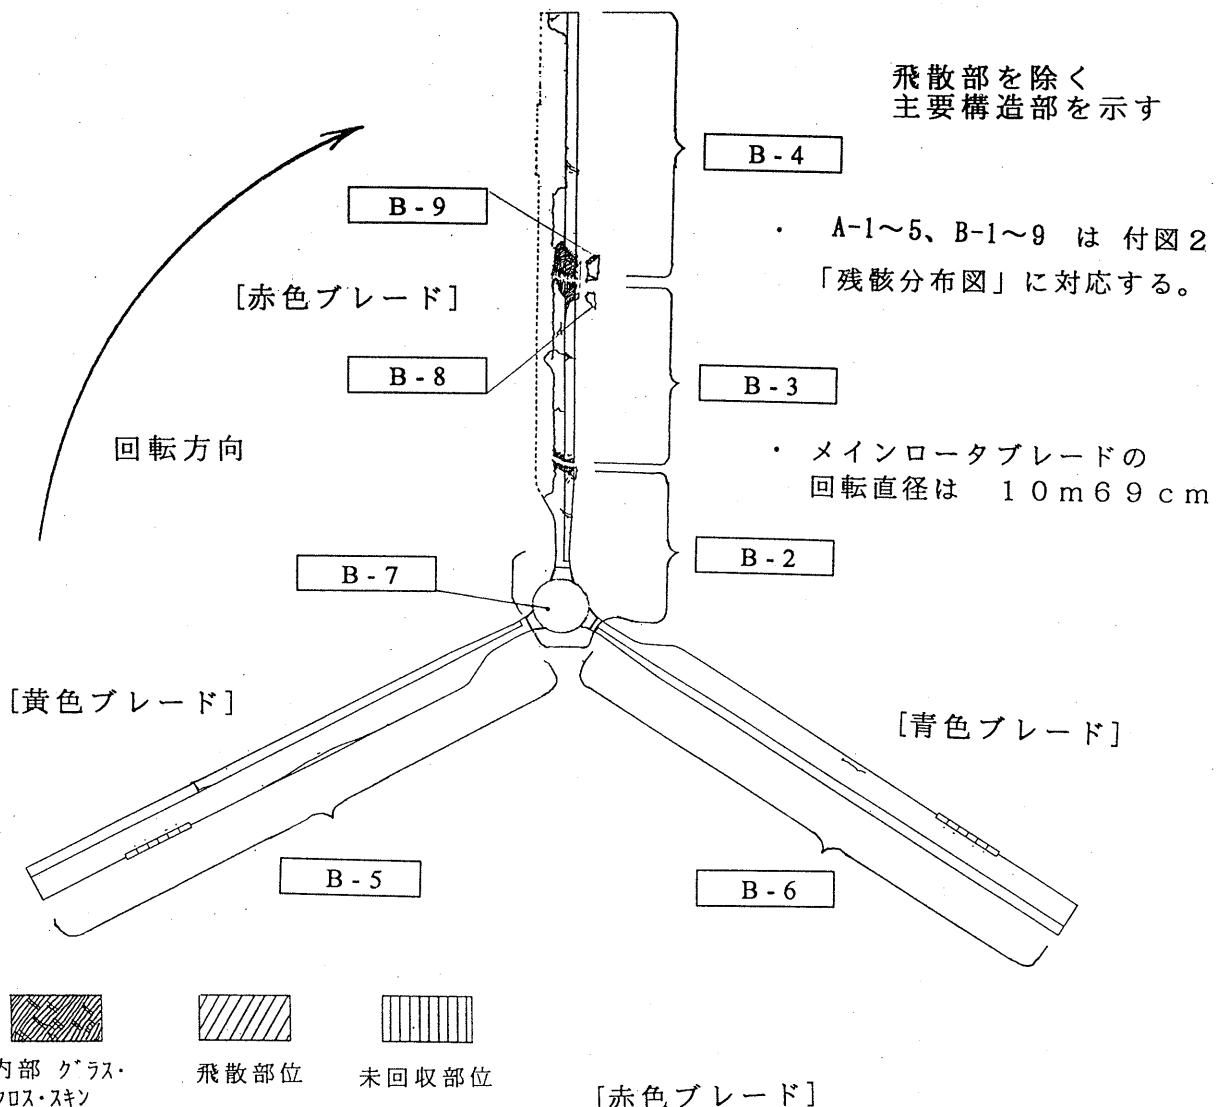
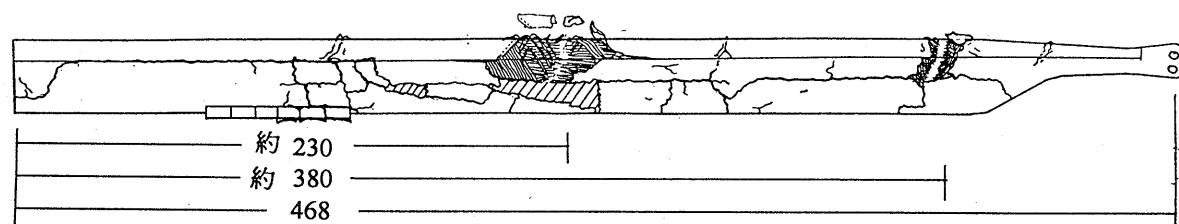
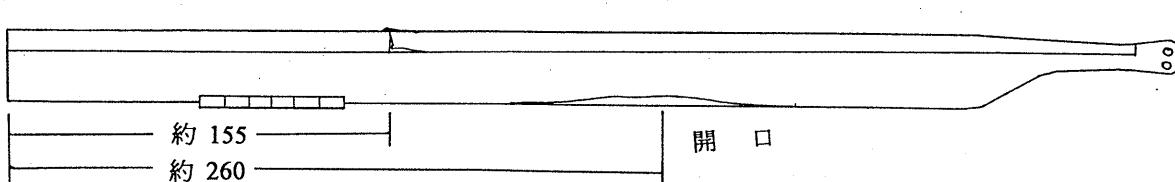
付図 5-2 メイン・ロータ・ブレード破損状況 (B 機)

- ① 黄ブレードは、スター・フレックスの取付部から切損し、胴体から北北西約 82m 離れた位置に落下しており、前縁の 1 カ所にスキンのはがれ及び後縁に一部開口が認められた。
- ② 青ブレードは、スター・フレックスの取付部から切損し、胴体から東約 46m 離れた位置に、ほぼ無傷な状態で落下していた。
- ③ 赤ブレードは、先端部約 230cm、中間部約 145cm 及び付け根部約 90cm の 3 つに破断・分離していた。付け根部はスター・フレックスに取り付いた状態で、中間部は胴体から南東約 35m 離れた位置に、また、先端部は胴体から西北西約 250m 離れた位置に落下していた。

ブレードの先端から約 230cm の破断部分は、高速で破断した形状を示しており、その位置の塑性変形された前縁金属カバーには、ブレード回転面を垂直面から見て 13° 前後の交叉角度で硬いものが強く当たったと認められる打痕があった。また、この前縁金属カバーに接するブレード下面には、直線状の打痕が認められた。さらに、同金属カバーに接するブレード上面のスキン塗面には、ブレード前縁に対し 45° 前後の擦過痕があった。

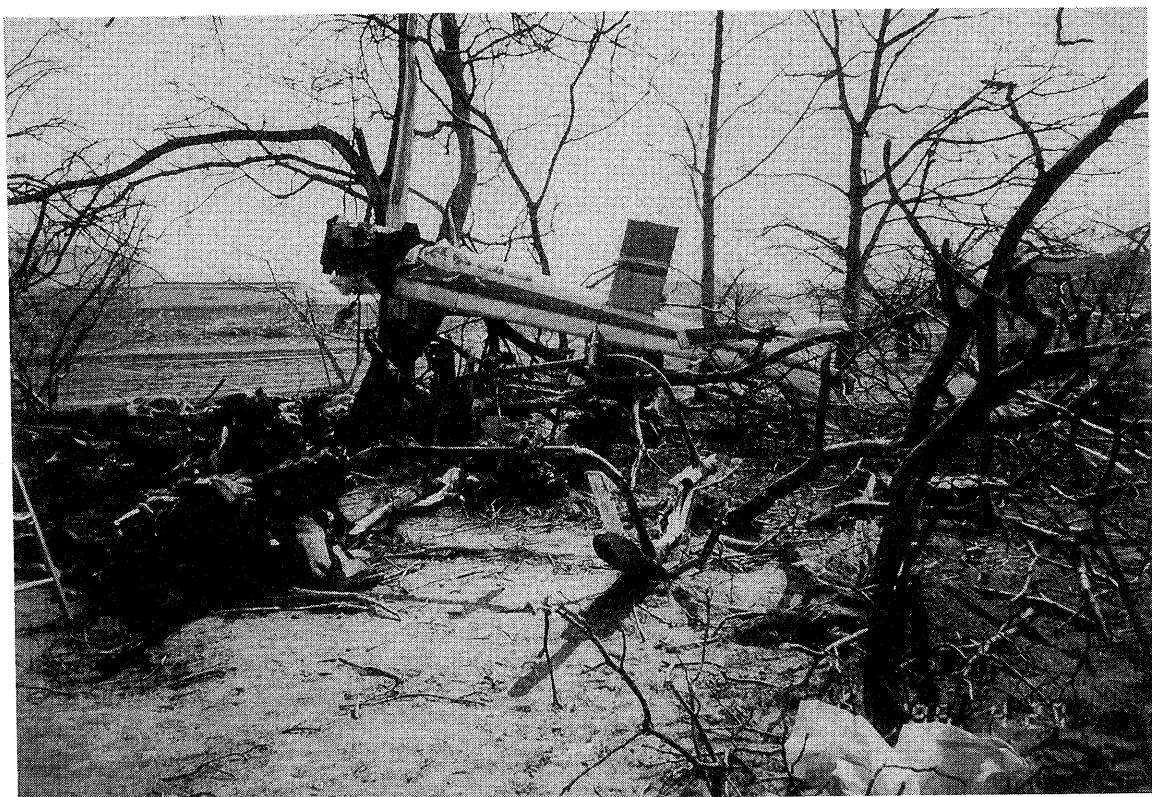
A機は、胴体と尾部が分離しており、胴体は焼損し、尾部は樹木に引っかかっていた。メイン・ロータ・ブレードは、3枚のうち青ブレードのみが破断分離していた。

写真 2-1 事故機 (A機)

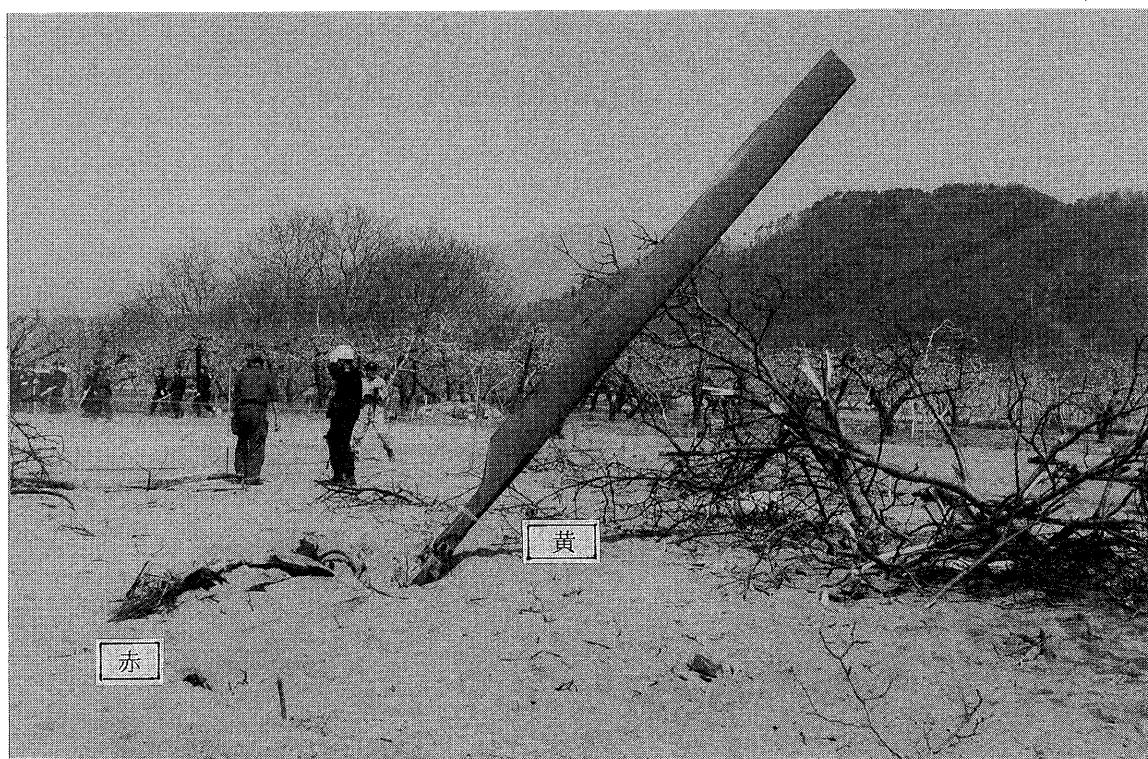
① メイン・トランスマッisionは、胴体から分離し、胴体から北北西約12m離れた位置に、約80cm地中に埋没していた。

写真 2-2 地中に埋没したメイン・トランスマッショ n 及び
メイン・ロータ・ブレード (A機)

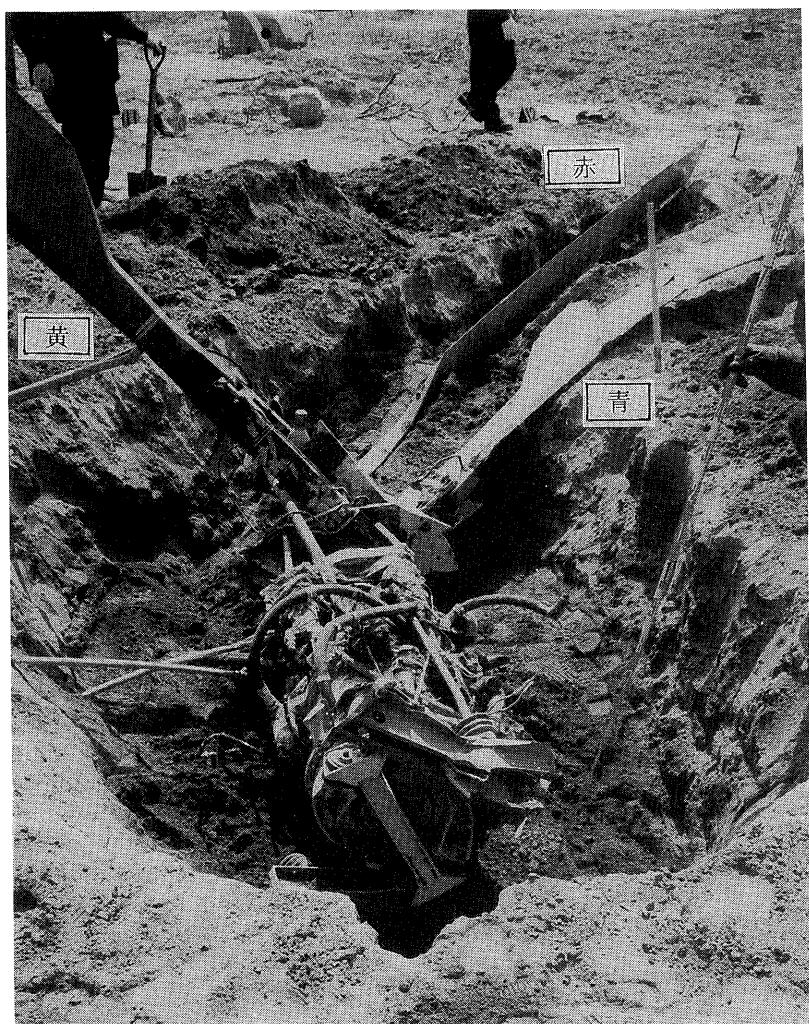
写真 2-3 掘り起こされたメイン・トランスマッショーン (A機)

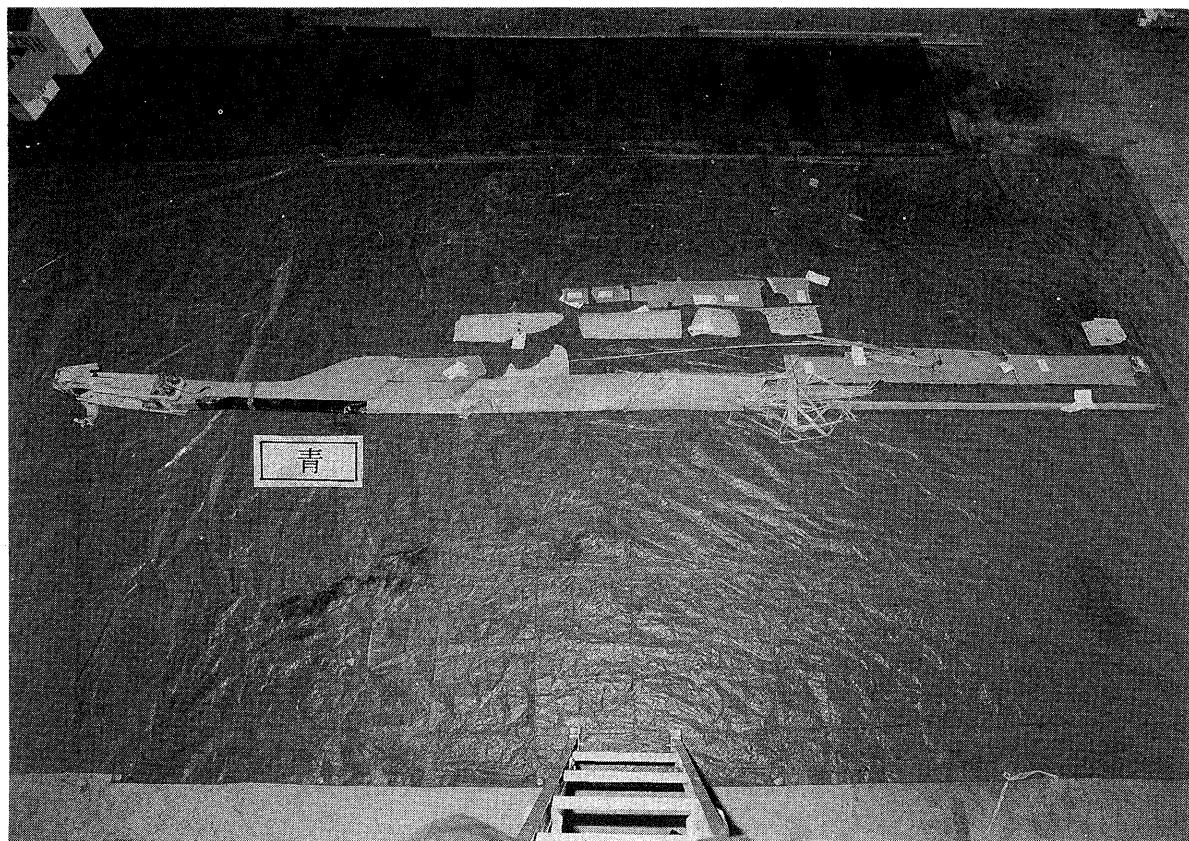
写真 3-1 破損した青メイン・ロータ・ブレード (A機)

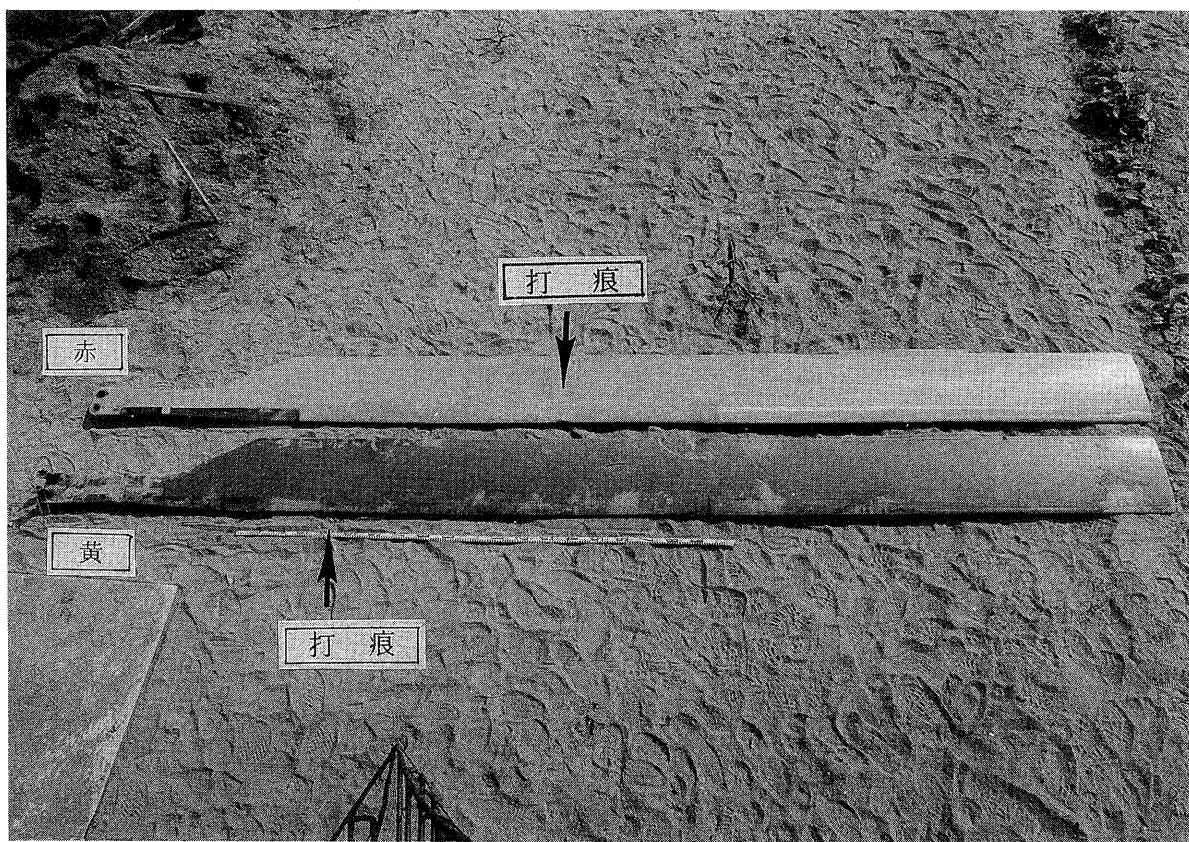
写真 3-2 黄及び赤メイン・ロータ・ブレード (A機)

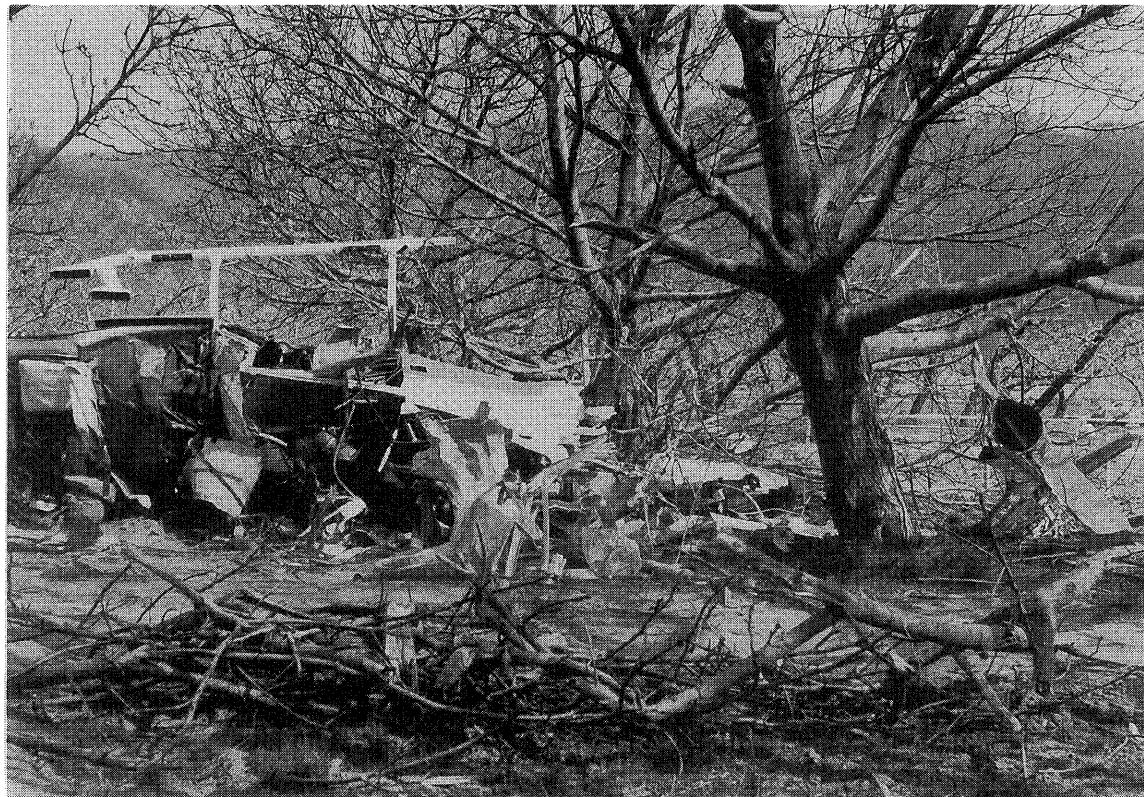
B機は、胴体と尾部が分離しており、胴体は背面で樹木に引っかかっていた。尾部はさらに二つに分離していた。メイン・ロータ・ブレードは、3枚とも付け根付近から分離して飛散しており、そのうち、赤ブレードのみが破断していた。

写真 4-1 事故機 (B 機)

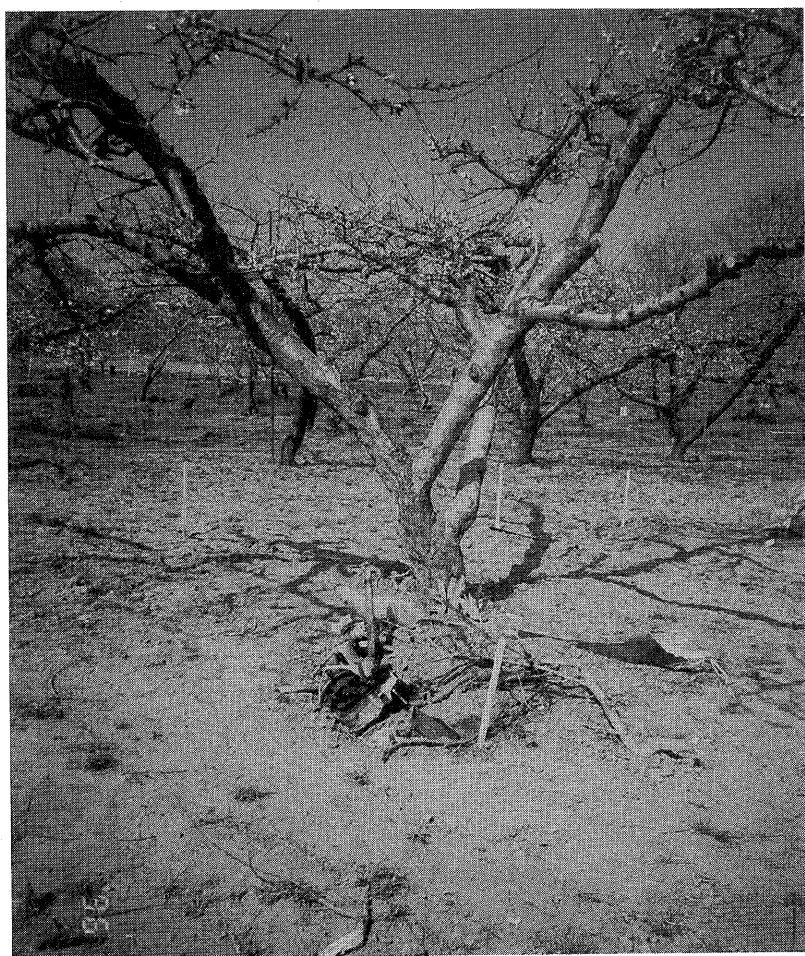
① メイン・トランスマッションは、胴体から分離し、胴体から南南東約34m離れた位置に、約50cm地中に埋没していた。

写真 4-2 地中に埋没したメイン・トランスマッision (B 機)

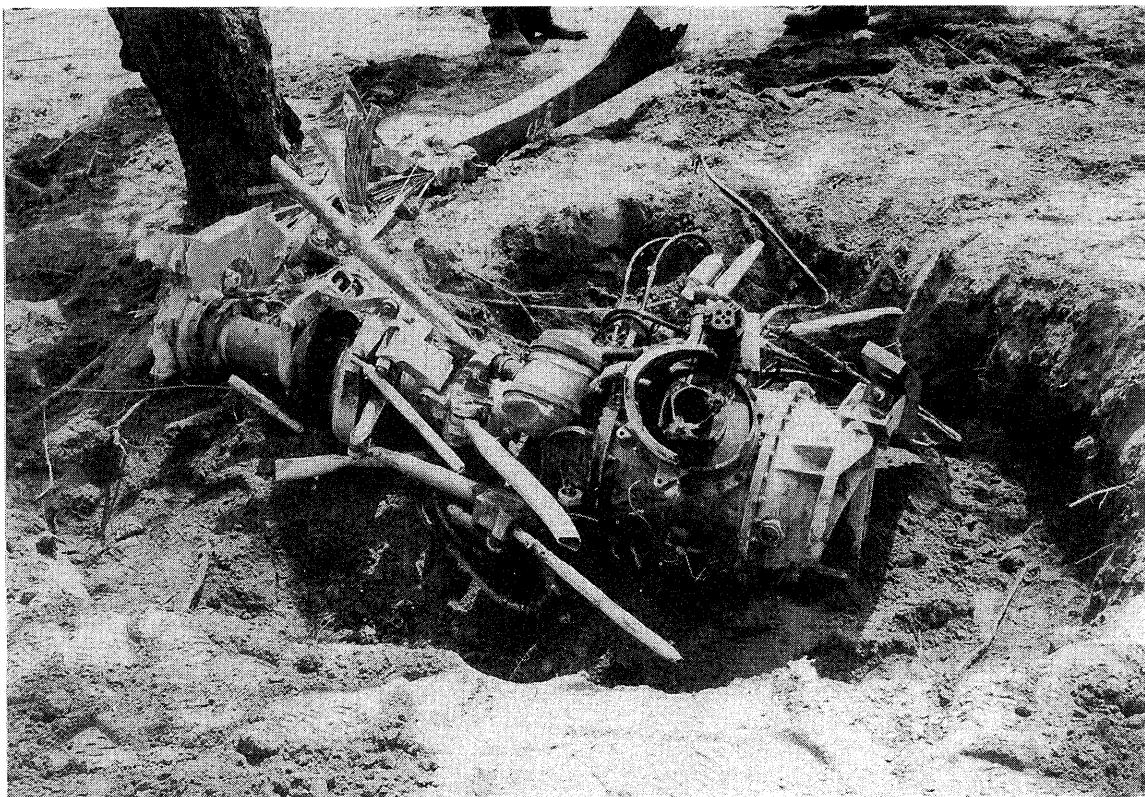
写真 4-3 掘り起こされたメイン・トランスマッショーン (B機)

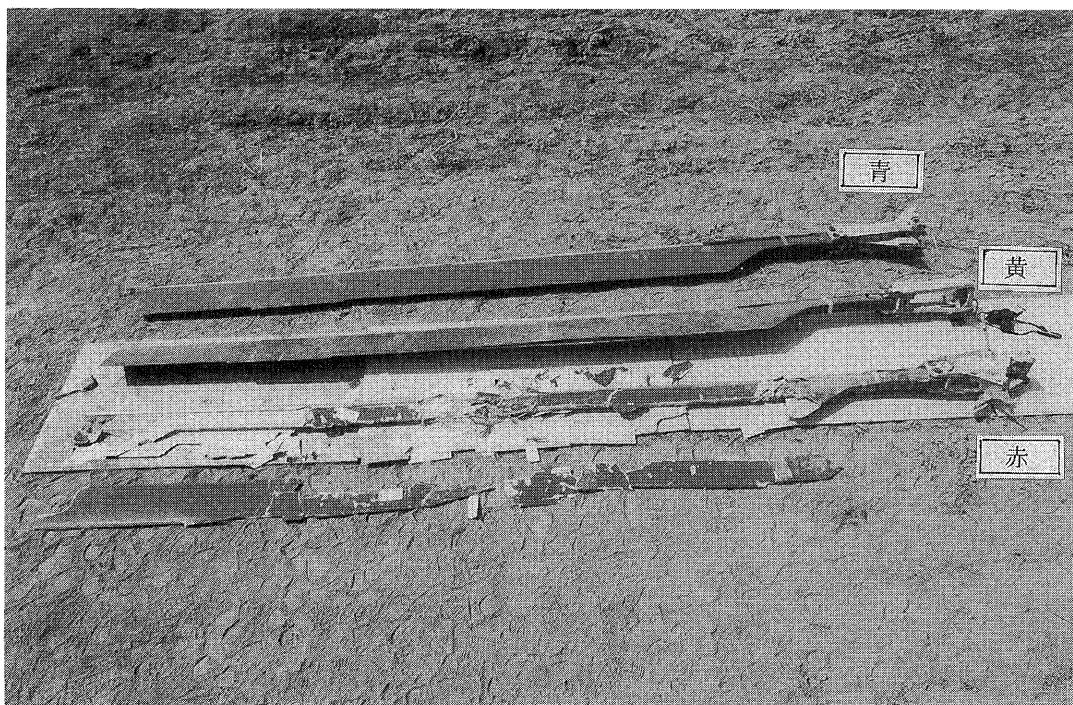
写真 5-1 メイン・ロータ・ブレード (B機)

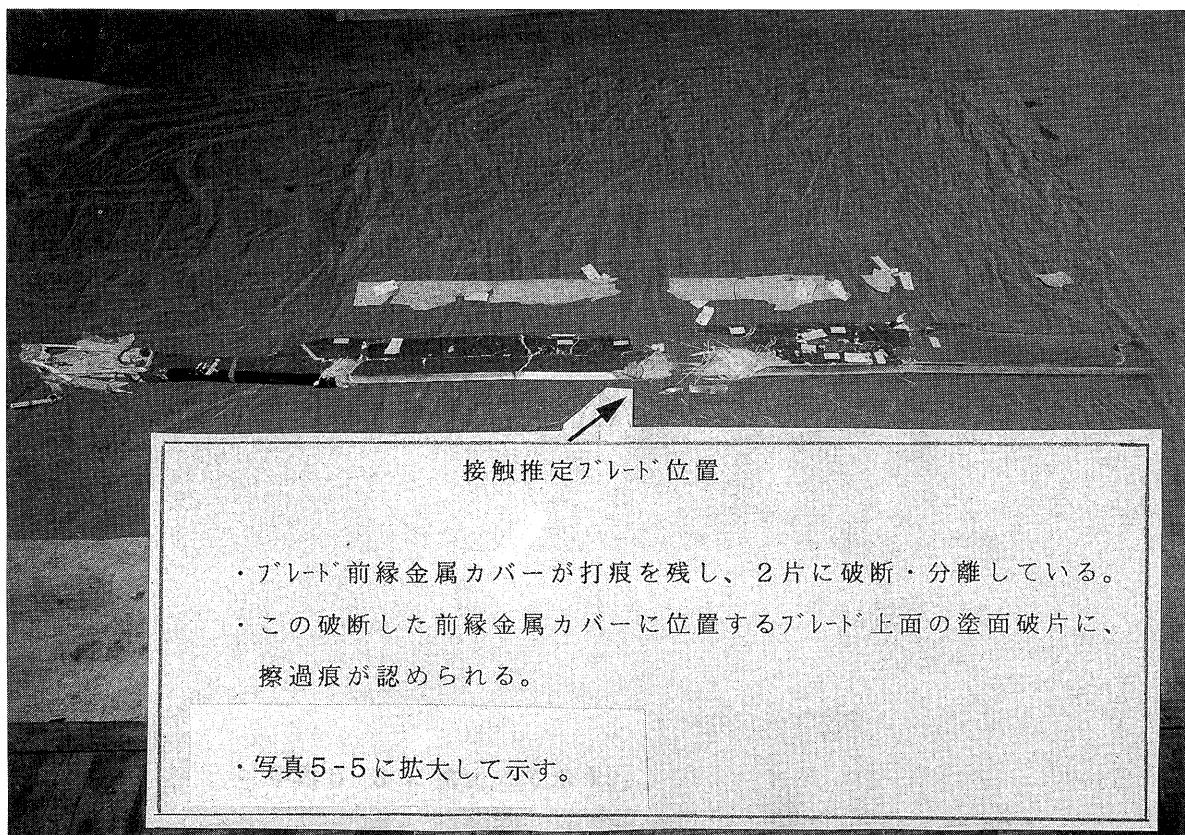
写真 5-2 赤メイン・ロータ・ブレード破断状況 (B機)

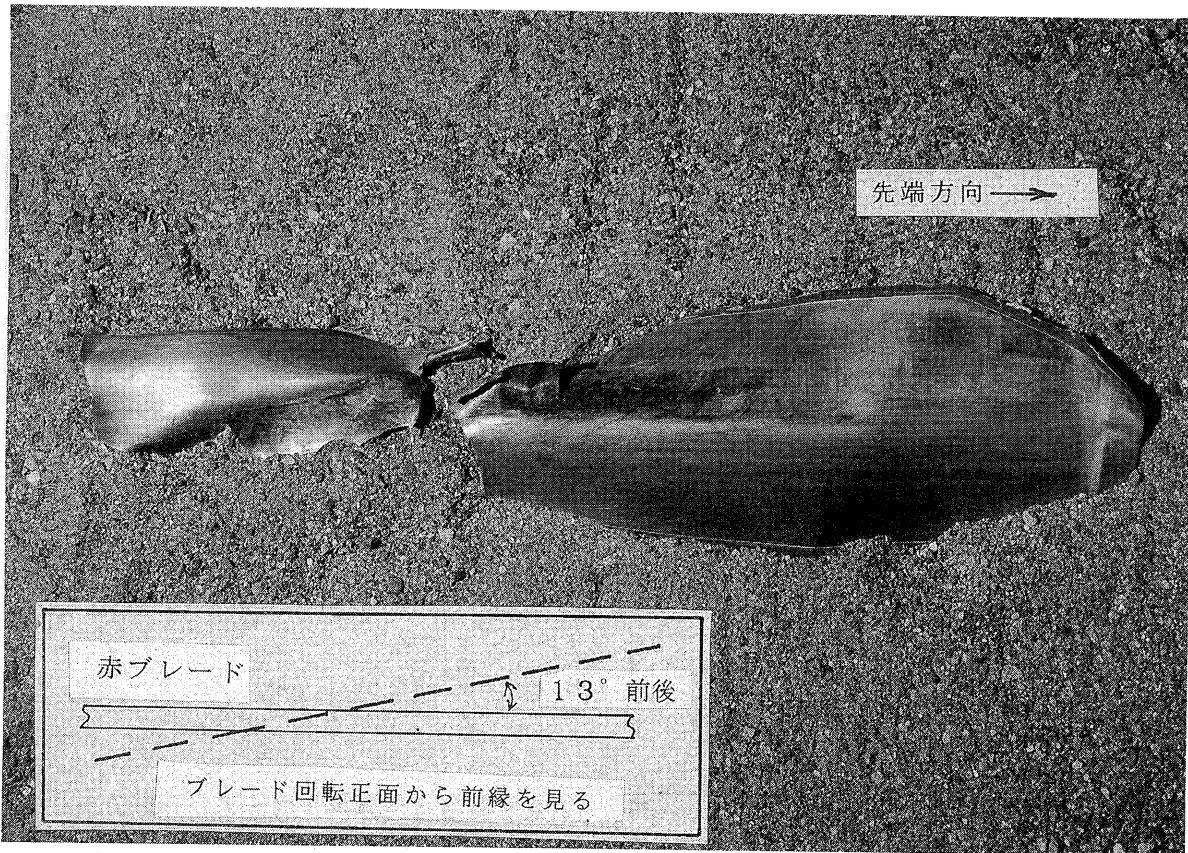
- (3) B機の3本のブレードのうち、青、黄のブレードは、前縁部に打痕等は全く認められなかった。また、赤ブレードについては、2箇所で破断し、そのうち先端から約230cmの破断部分の形状は、高速で破断した形状を呈していた。
- (4) B機の赤ブレードの破断部分の塑性変形された前縁金属カバーには、写真5-3に示すとおり、垂直面内13°前後の角度の打痕が認められ、また、この前縁金属カバーに接するブレード下面には、写真5-4に示すとおり直線状の打痕が認められた。さらに、同金属カバーに接するブレード上面塗面には、写真5-5に示すように、ブレード前縁部に対し、45°前後の斜めの擦過痕が認められた。
- (5) 以上のことから、両ブレードの接触状況については、A機の青ブレードの先端から約20~30cm内側の位置と、B機の赤ブレードの先端から約230cmの位置で、かつ、B機のブレードの回転面に対し、A機のブレードの回転面が、垂直面内13°前後上方に交叉するような角度で、また、水平面内では、B機の赤ブレードにA機の青ブレードが、上述の擦過痕を残すような交叉角で接触したものと推定される。

写真 5-3 接触推定位置の前縁金属カバーの打痕 (B機)

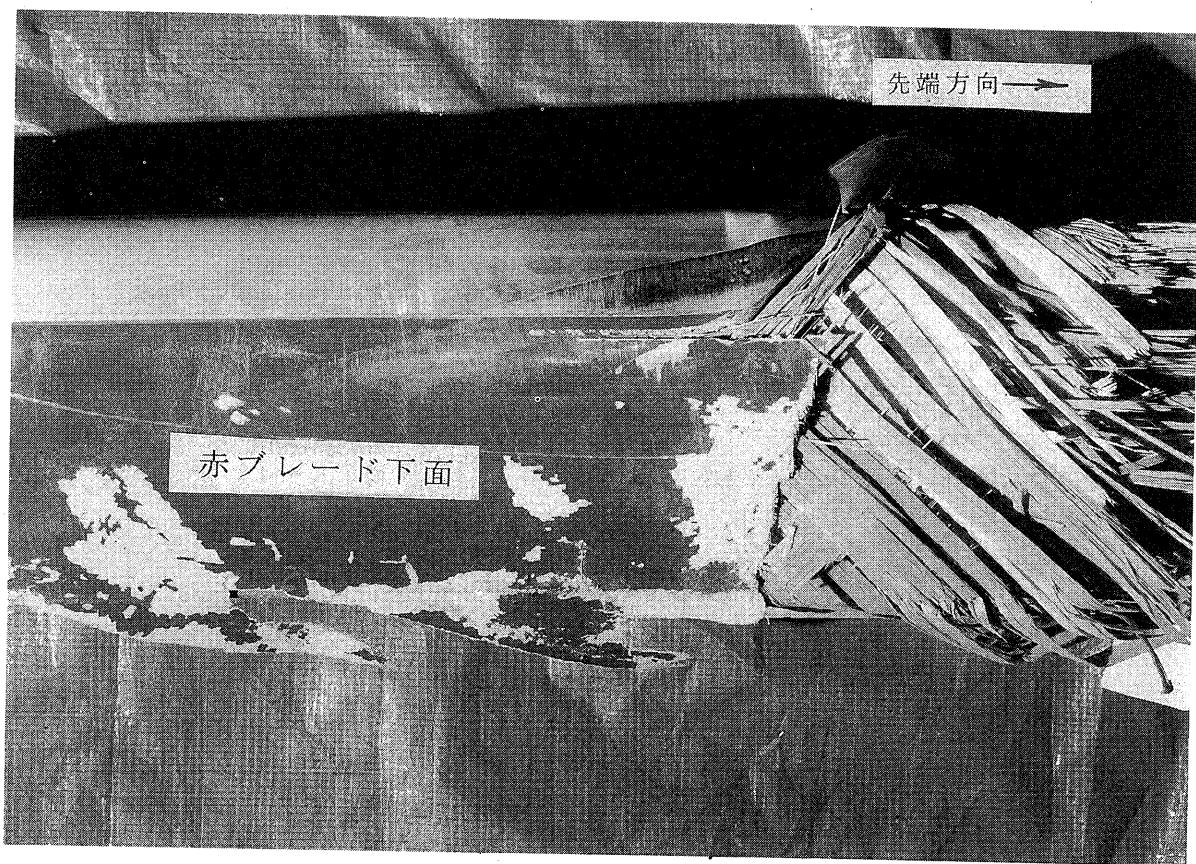
写真 5-4 接触推定位置のブレード下面の打痕 (B機)

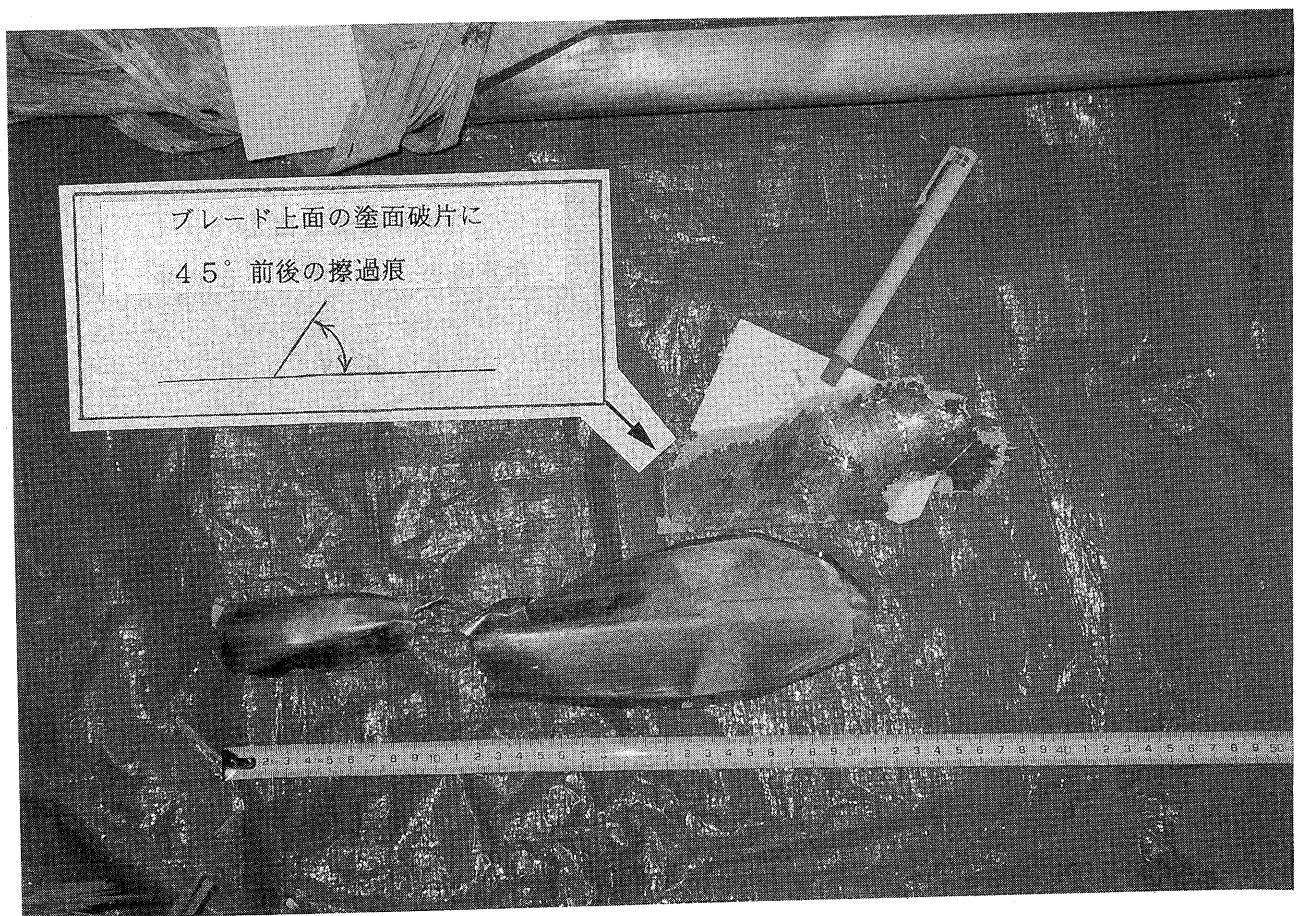
写真 5-5 接触推定位置の前縁金属カバー及び塗面破片（B機）
(赤メイン・ロータ・ブレード)
