GPS と 海 難

~GPSの取扱いが

海難発生にかかわった事件の分析~

海 難 審 判 庁

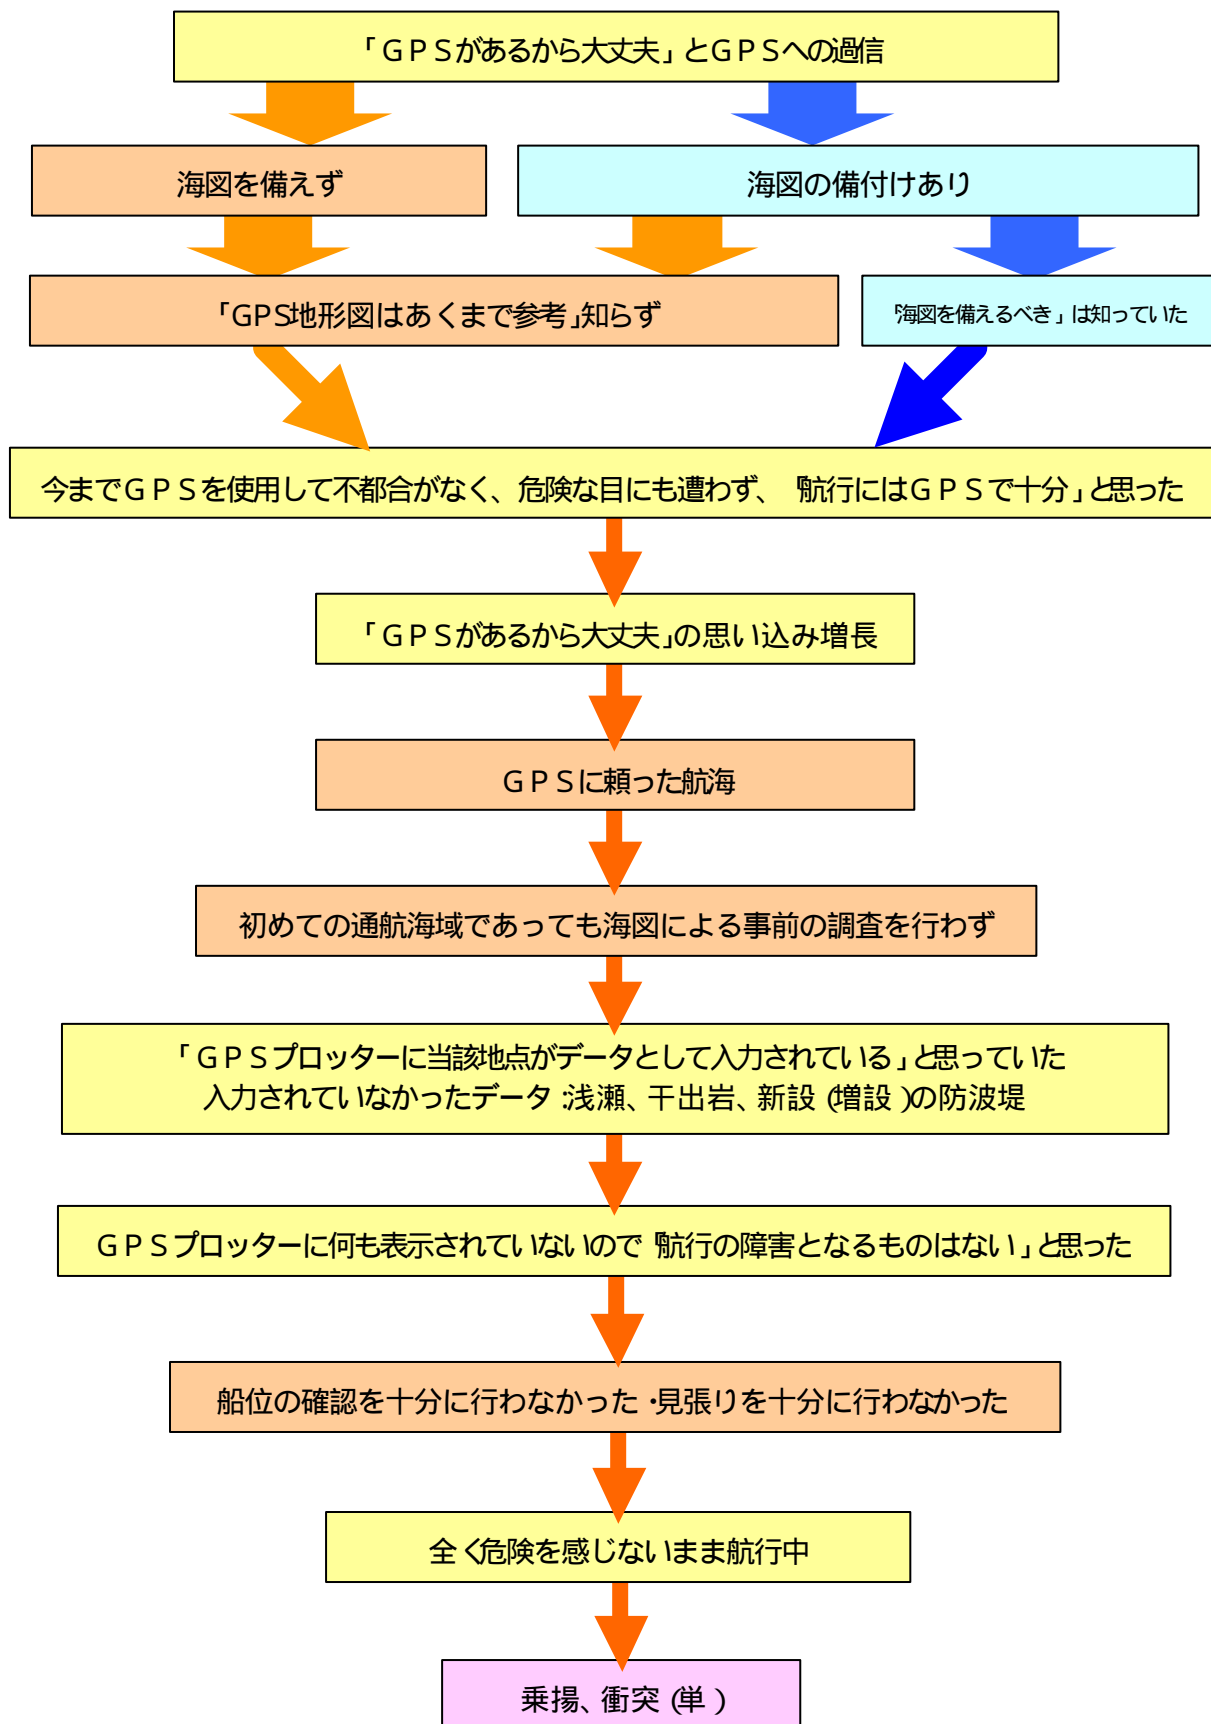
「GPSプロッターの地形図の理解不十分」海難発生に至る経緯

GPSプロッターの地形図の理解不十分の内容は、以下のとおりであり、障害物の存在そのものを知らず、また、GPSプロッターにその障害物が表示されないことも知らなかったものが多い。

乗揚及び衝突(単)14隻の原因は、「水路調査不十分」13隻、「船位不確認」1隻となっており、いずれも表示される地形図は、海図と同等の情報をもっているものとの思い込みから、「GPSがあるので大丈夫と思った。」「GPSに頼って航行していた。」ことがその要因となっている。

GPSプロッターの地形図は、あくまで参考として、航海には必ず海図を使用すること

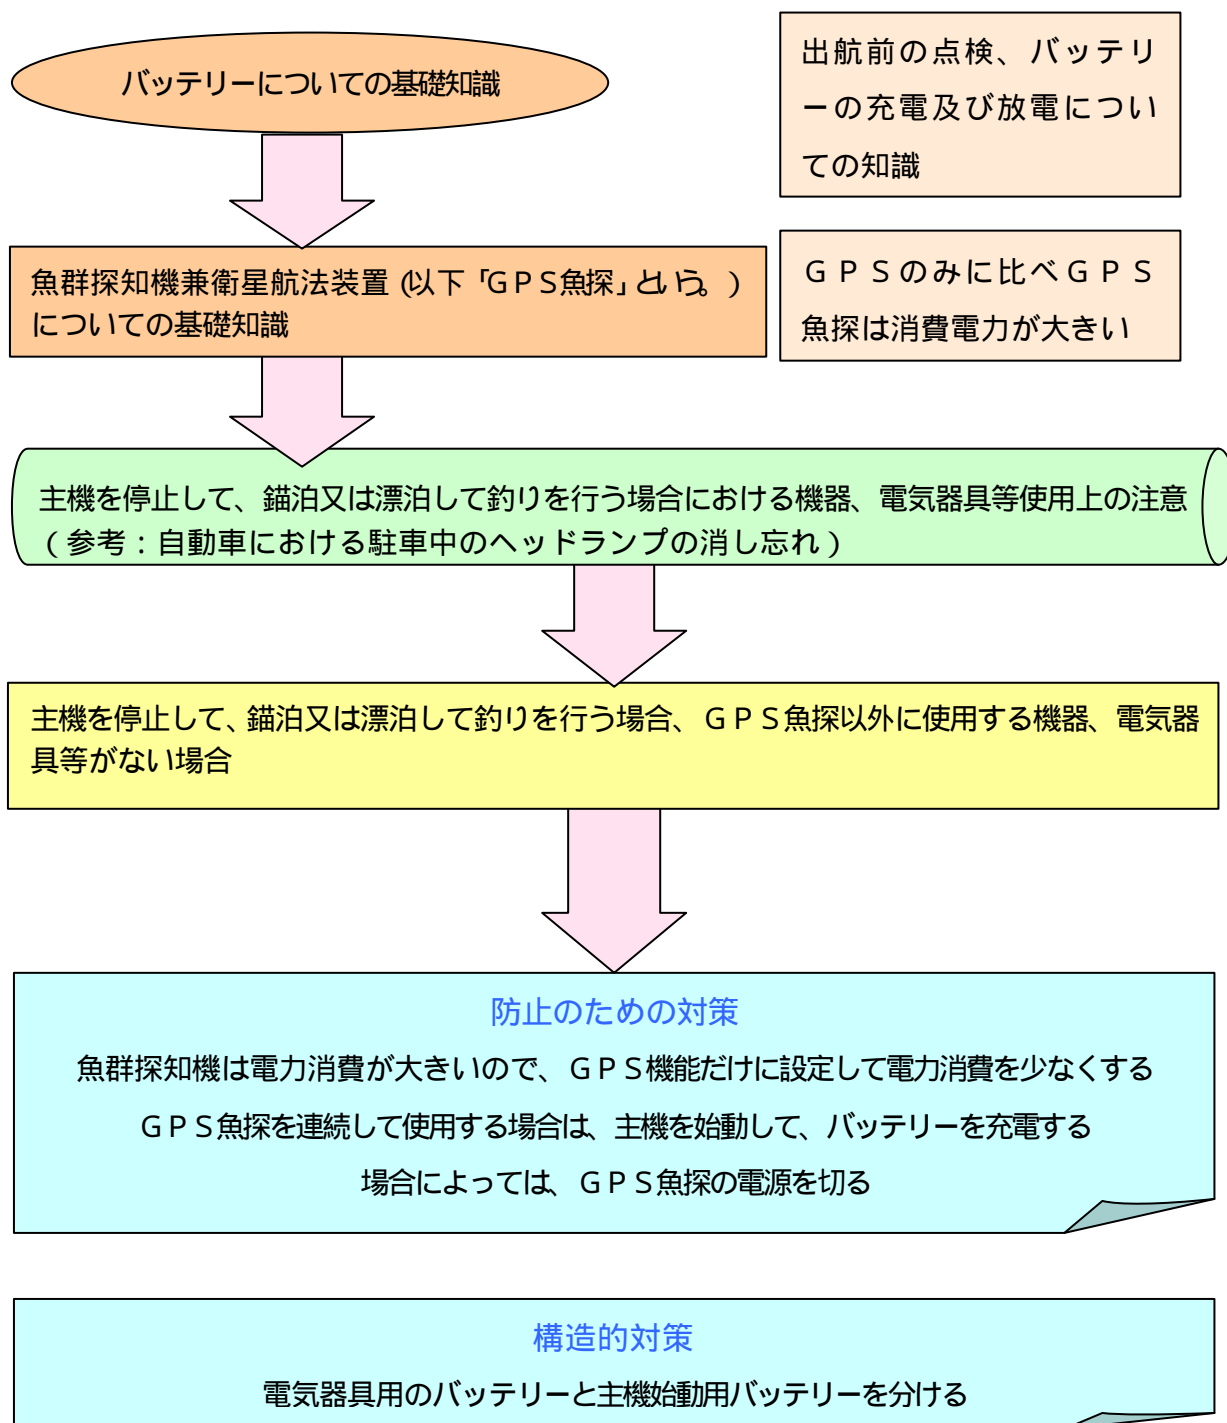
事例 - 13 運航障害に至る経緯

2.1 魚群探知機兼用型GPSプロッターは、単体のGPSに比べて消費電力が多い事を知らなかった。
