鉄 道 事 故 調 査 報 告 書

Ⅱ 名古屋鉄道株式会社名古屋本線新岐阜駅構内 列車脱線事故

鉄道事故調査報告書

発生日時：平成15年10月18日 17時15分ごろ

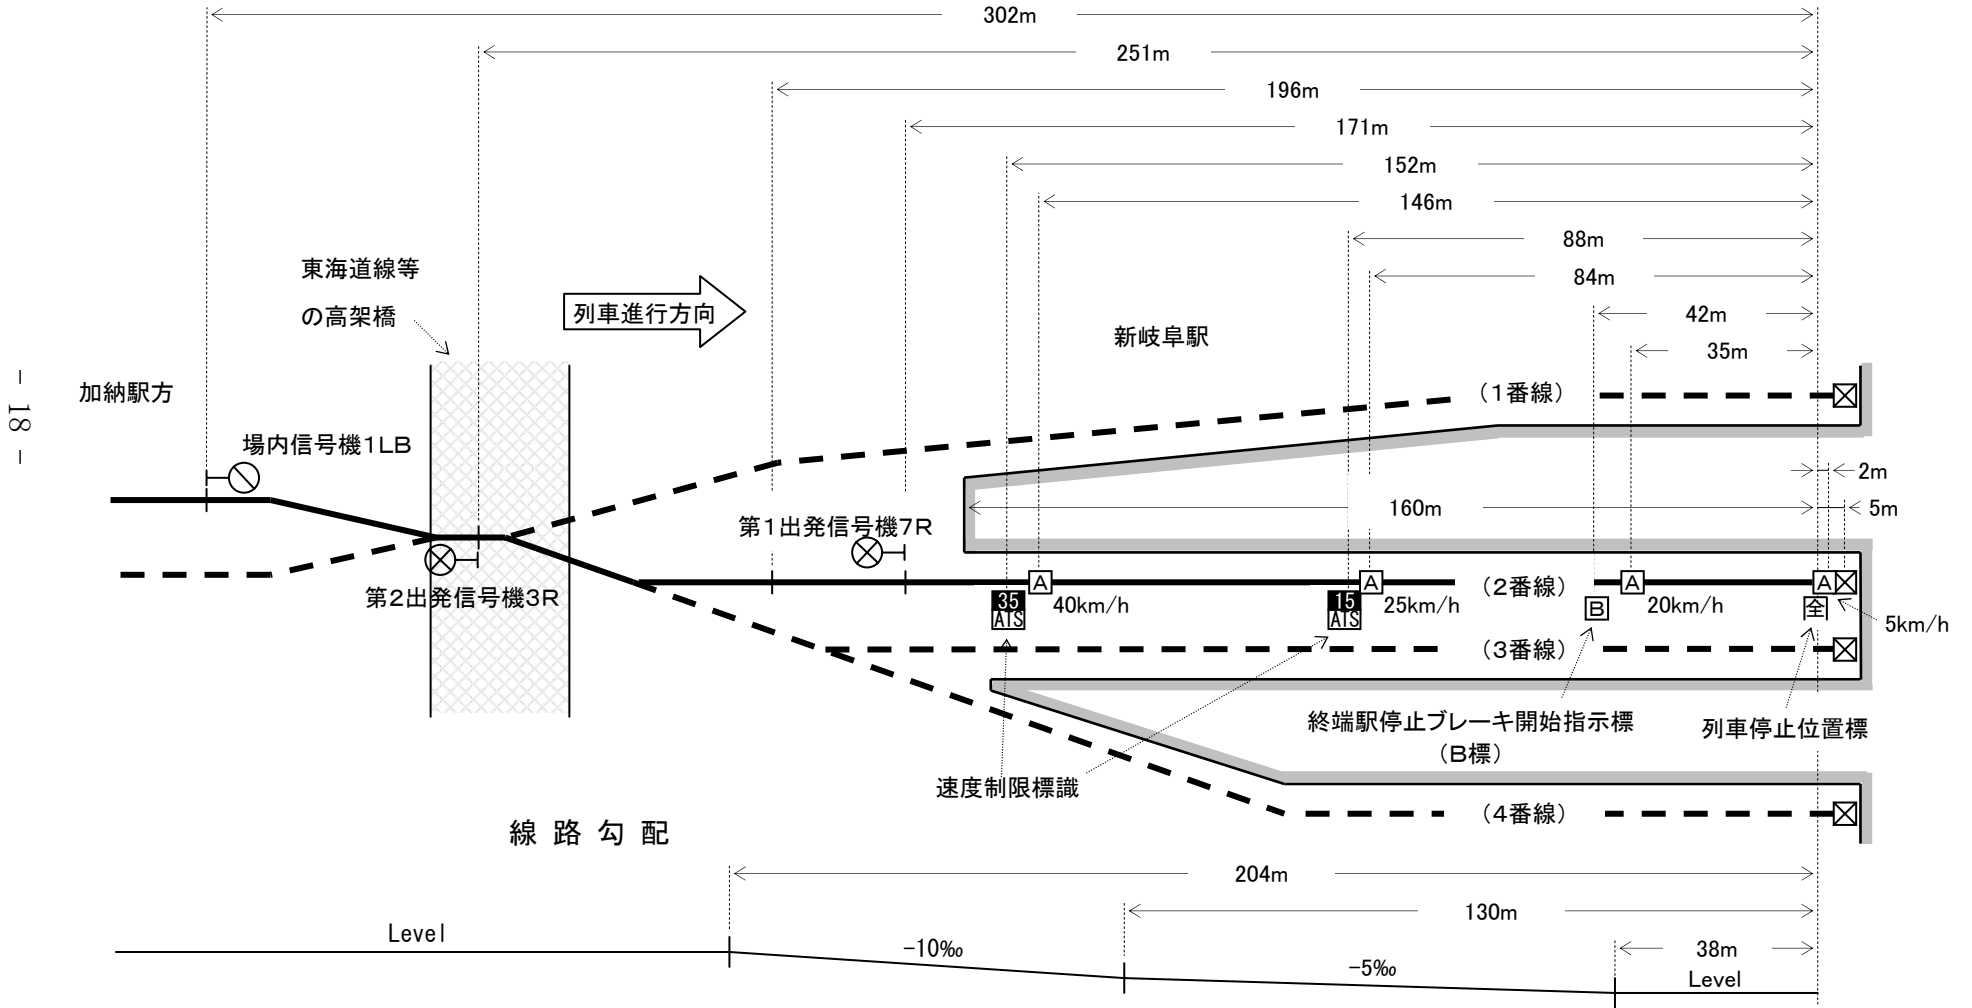
付図3 名古屋本線新岐阜駅の2番線の略図

新岐阜駅の2番線には、線路の終端に向かう列車の過走を防止するため、列車停止位置標の約146m手前に設定速度40km/hの、約84m手前に25km/hの、約35m手前に20km/hの、約2m前方に5km/hの各ATS地上子対が設置されており、列車がいずれかのATS地上子対をその設定速度以上の速度で通過すると、直ちに非常ブレーキが作動する仕組みとなっていた。なお、同社によると、5km/hのATS地上子対は、万一列車が過走した場合に備えて、衝突時の衝撃を緩和する目的で設置されているものであるとのことである。

新岐阜駅の2番線には、列車の先頭が停止すべき位置に列車停止位置標が、その約152m手前に35km/hの速度制限標識が、約88m手前に15km/hの速度制限標識が、約42m手前に終端駅停止ブレーキ開始指示標(B標)⁴が、約5m前方に車止標識が、それぞれ設置されていた。

一方、車止標識の約3m手前に設置されていた設定速度5km/hのATS地上子対については、仮にこれによりATSが作動していたとしても、ATS車上子は1両目前端から約1m後方に設けられていることから、1両目前端が車止標識の約2m手前にあるときに非常ブレーキを指令する電氣的信号が発せられることとなる。しかし、その電氣的信号が発せられてから所定のブレーキ力が得られるまでに1～2秒程度要するため、設定速度5km/hのATS地上子対は、車止めへの衝突の回避はもとより、衝突時の衝撃の緩和にもほとんど役立たなかったものと推定される。

このため、設定速度5km/hのATS地上子対は、より手前に設置すべきであったと考えられる。

また、新岐阜駅2番線のように、終端に向かう列車の過走に対する余裕距離が短く、車止めに緩衝機能がない線路においては、列車の過走を防止し、また万一過走して衝突した場合の衝撃を緩和する観点から、20km/hと5km/hとの間の設定速度のATS地上子対を追加することが効果的であると考えられる。

のため、設定速度17.0、15.7、14.2、12.7、11.3、10.0、8.7、2.6 km/hの8ATS地上子対を追加（設定速度5 km/hのATS地上子対は撤去）した。

名古屋本線新岐阜駅の全4線について、油圧緩衝式の車止めを設置した。

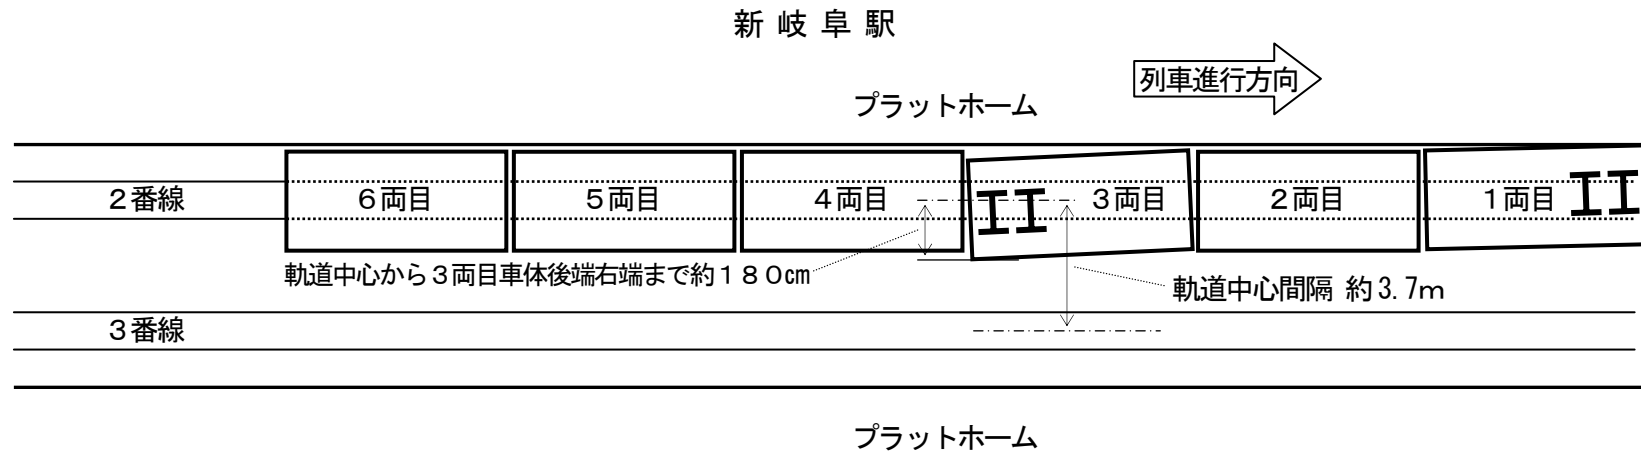
付図4 事故現場の状況

脱線した1両目前台車全2軸は、20cm程度左へ脱線していた。また、3両目後台車全2軸は、30cm程度右へ脱線していた。

3両目車体後端の右端は、軌道中心線から約180cm右にあった。

II は脱線した輪軸を示す。

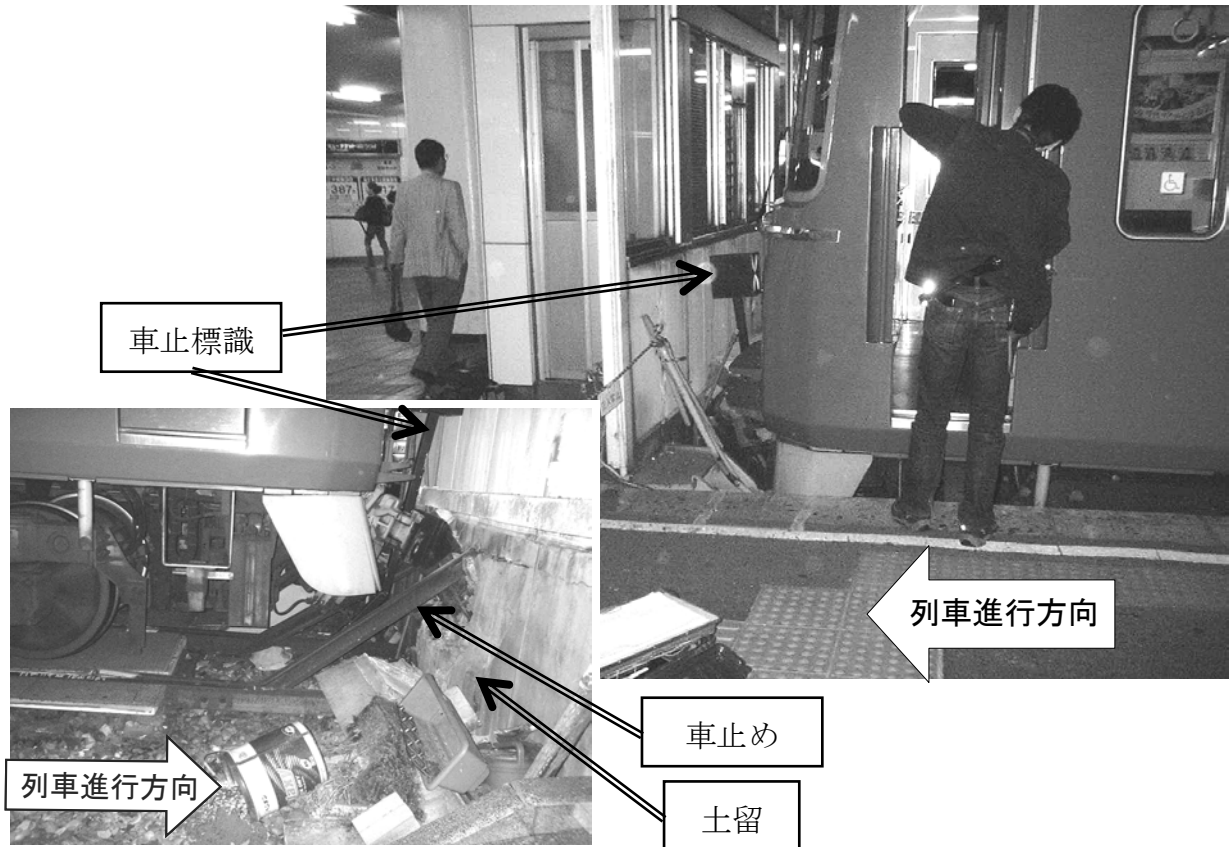
写真1 事故現場の状況（1両目先頭部）

声を掛けられて起き上がってみると、本件列車の前面が土留にぶつかっていた。

- (1) 車止標識の支柱が損傷した。
- (2) 車止めの前方の土留が損傷した。

- (1) 1両目前部の自動連結器及びスカートが損傷した。
- (2) 3両目前部の前面が損傷した。

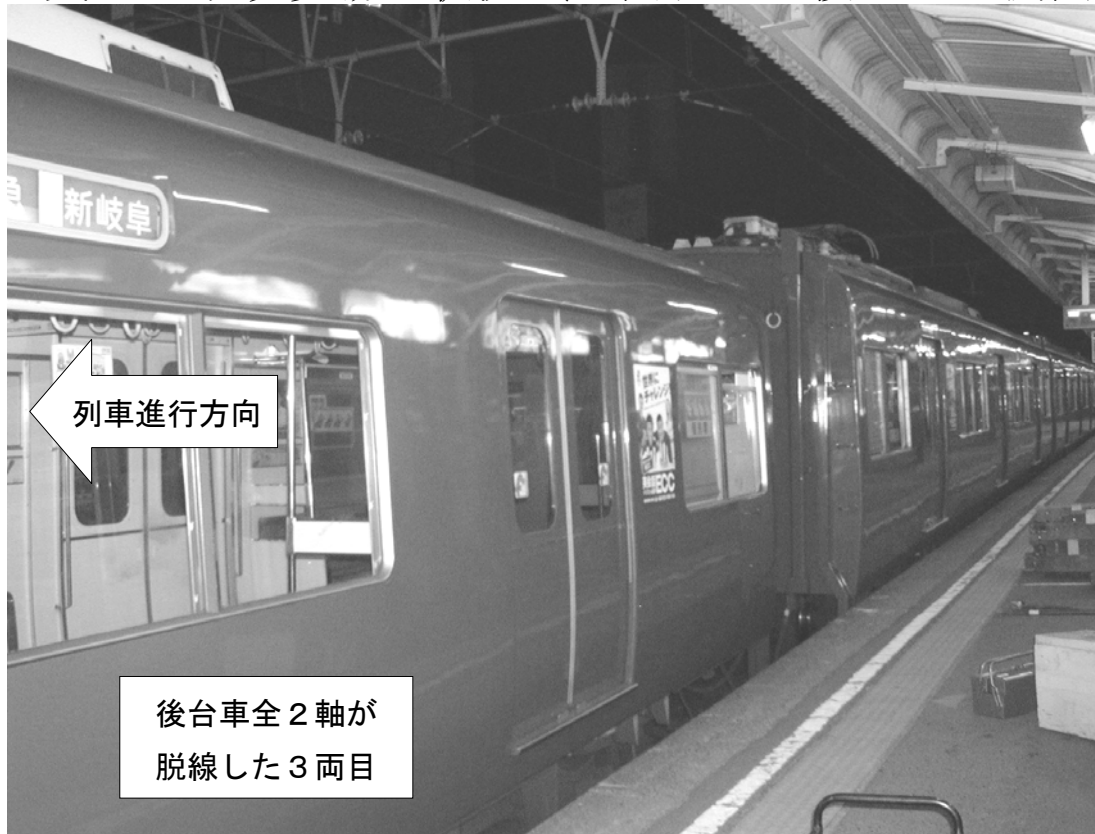
写真2 事故現場の状況（3両目から後方の左側面）

さらに、2.5.2(4)に記述した軌道変位の状況及び2.6.2に記述した車両の定期検査等の結果から、1両目前台車全2軸及び3両目後台車全2軸は衝突時の衝撃により脱線したと推定される。

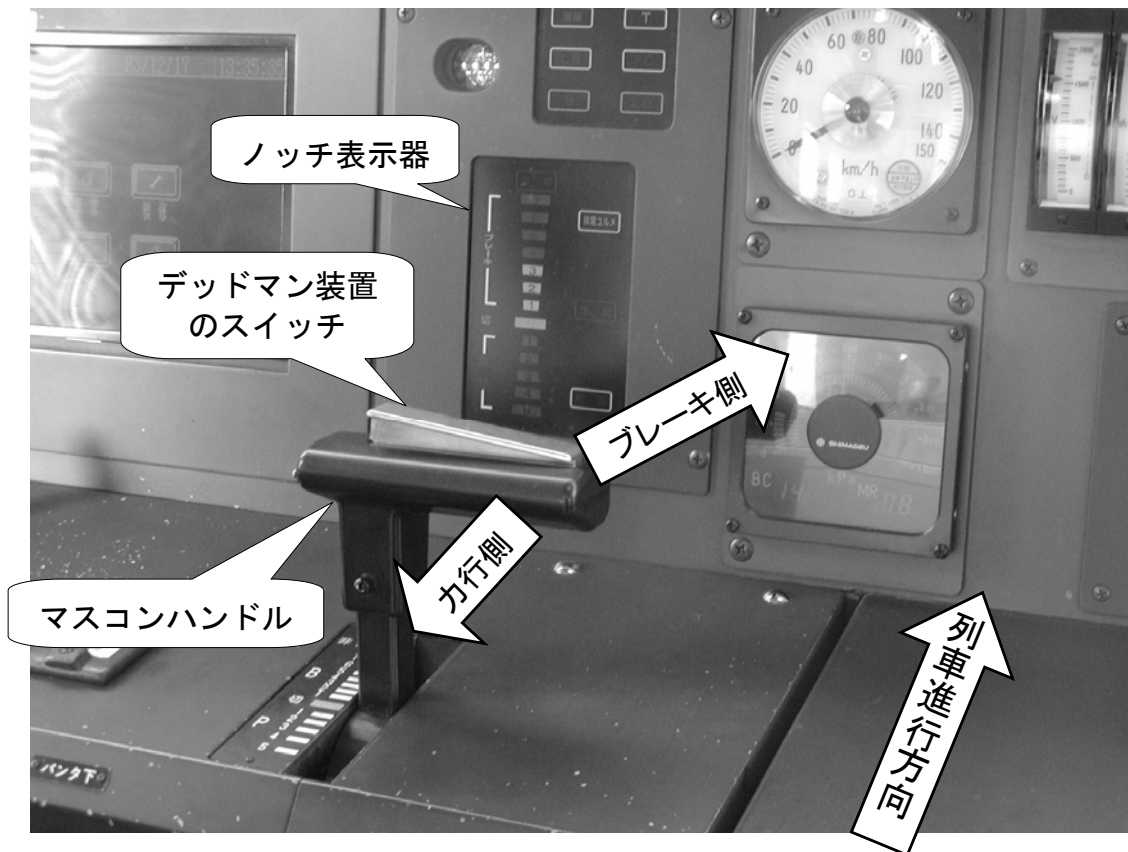
写真3 本件列車1両目のマスコンハンドルとノッチ表示器

15km/hの速度制限標識を通過した後、通常はブレーキ3ノッチ²を使用して徐々に減速して停止させるが、本件列車のときは、体調が悪かったため一刻も早く到着させることができるよう、ブレーキ3ノッチと4ノッチとを併用して減速度を通常よりも大きくすることにより、減速時期を通常よりも遅くしようと考えた。しかし、ブレーキを作動させるためマスコンハンドルを操作したとき、逆に加速度を感じたので、マスコンハンドルの位置を表示するノッチ表示器を見ると、力行3ノッチ表示灯がついていた。マスコンハンドルを操作したとき目を開けていたかどうかは、記憶していない。

事故後の試験において、本件列車1両目の主幹制御器に異常は認められなかった。(写真3参照)

事故後の試験において、デッドマン装置に異常は認められなかった。(写真3参照)

マスコンハンドルを操作したとき、過って後ろに動かして力行3ノッチとし、本件列車を逆に加速させたものであると考えられる。

もし、マスコンハンドルのブレーキ側の位置への操作と力行側の位置への操作との間に大きな差異が設けられていれば、本件運転士が誤操作をしなかった、仮に誤操作をしても加速度を感じるよりも前に誤操作に気付いたなどにより、本事故を回避する、又は本事故の被害を軽減することができた可能性が考えられる。特に、最近一部の車両のマスコンハンドルに採用されているような、押しボタンを押さなければ「切」位置から「力行1ノッチ」に操作できない構造としていれば、効果的であったものと考えられる。

マスコンハンドルを過って力行側の位置に操作することを防止するため、事故後導入する車両のマスコンハンドルについては、それを押し込まないと力行側の位置に操作できない力行押しボタンを設けた構造とすることとし、既にそのようなマスコンハンドルを設けた車両を導入した。
