RA2008-4

# 鐵道事故調查報告書

東日本旅客鐵道株式会社 羽越線砂越駅～北余目駅間 列車脱線事故

発生日時：平成17年12月25日 19時14分ごろ

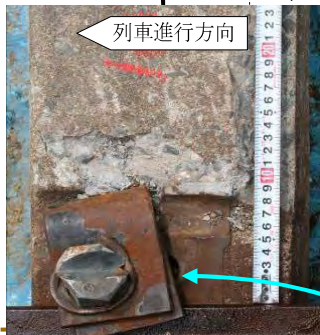
10bまくら木の損傷

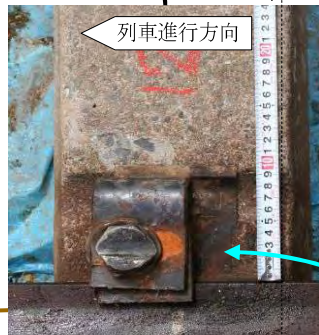
2.3.1(1)に記述したように、No.1 2 b まくら木から前方にある左レール軌間内のレール締結装置やまくら木上に車輪が走行したと見られる痕跡があり、レール締結装置の板ばねがつぶされたような状態で破断し、まくら木表面が欠損していた。

12bまくら木の損傷

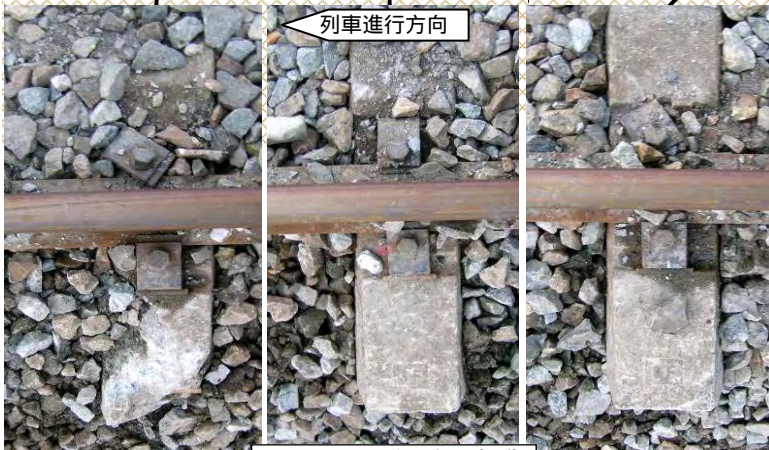
77～79まから木の損傷

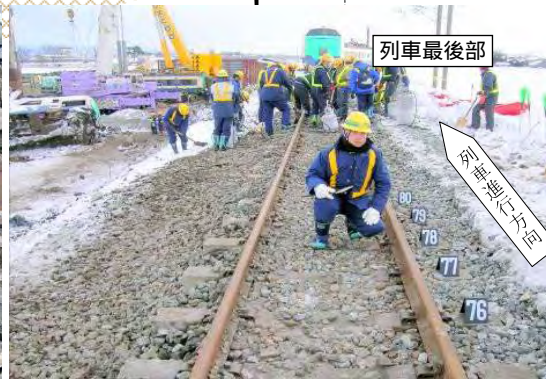
76まから木付近から新津駅方の損傷

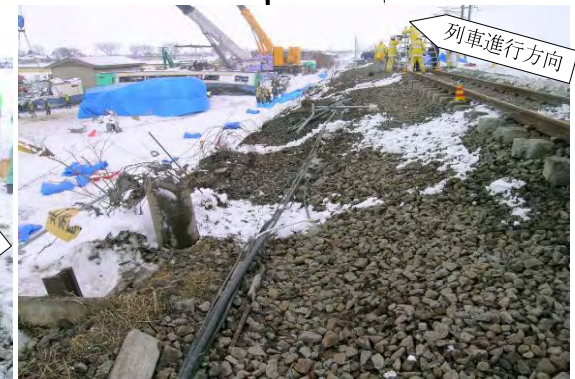
62まから木付近の電柱損傷及び道床崩壊等

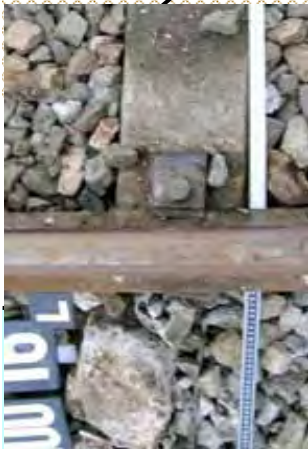
116まくら木の損傷  
堆肥舎

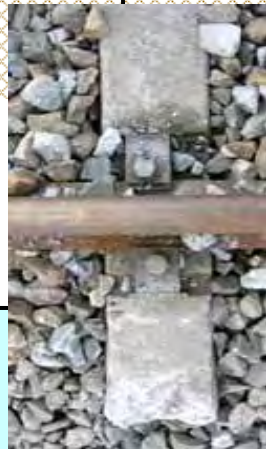
101~103まくら木の損傷

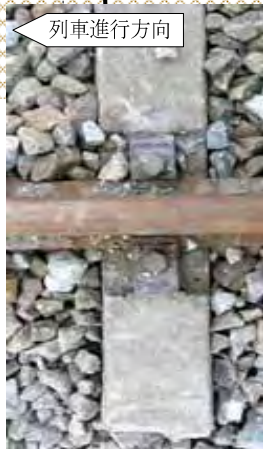
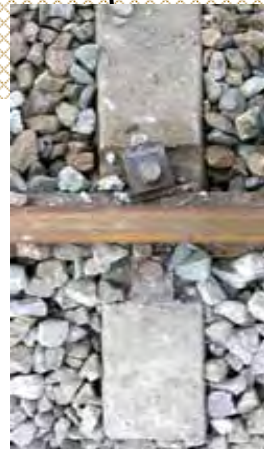
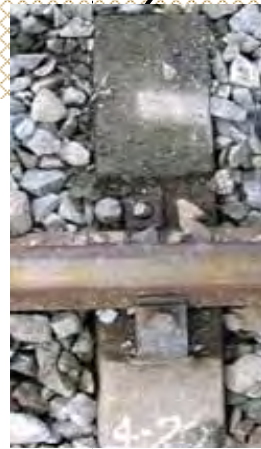
ト及び板ばねに変形や脱落等の損傷が見られた。また、No.100、107～109及び118まくら木においては、右レール軌間外にレール締結装置の変形等の損傷があった。

100まくら木の損傷

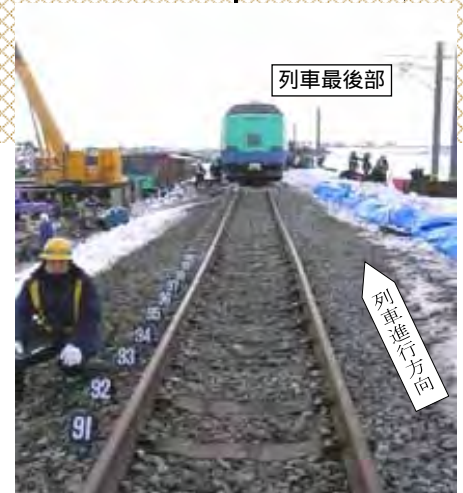
91まくら木付近から新津駅方の損傷

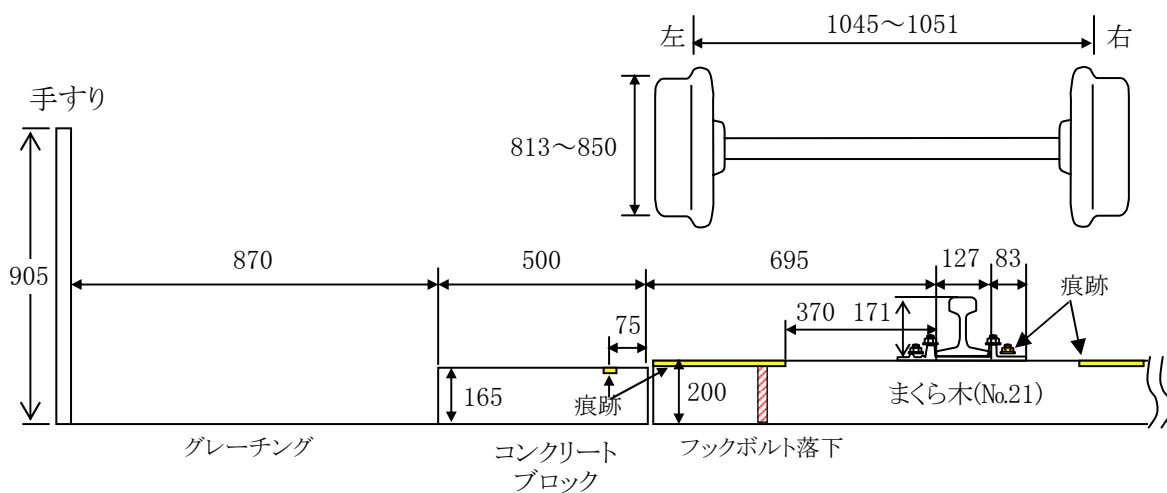
### (3) 架道橋終端の橋台上コンクリートブロックの痕跡に関する検討

架道橋上の左レール軌間外のレール締結装置に見られた痕跡は、No.1 3 まくら木の後方では連続しているが、No.1 4～1 8 まくら木上では痕跡がないこと、架道橋上の全てのまくら木の左レール軌間外には痕跡があること、及び架道橋終端左のコンクリートブロックに痕跡があることから、No.1 3 まくら木の後方の区間においてレール締結装置を損傷させた左車輪は、No.1 4 まくら木より前方の区間においては、さらに左へ移動したのものと考えられる。

架道橋のグレーチングに痕跡がないことから、コンクリートブロックの痕跡は左車輪によるものと考えられる。

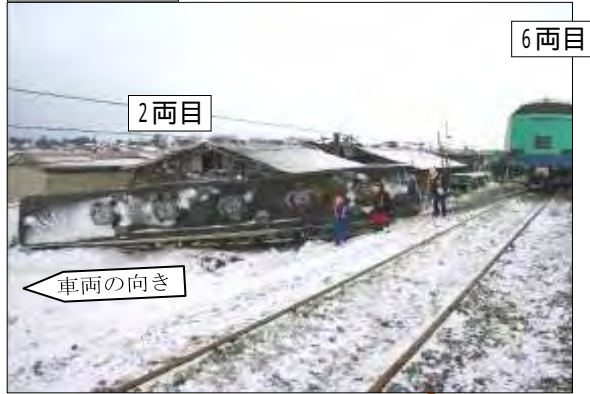
- (1) 右側面は、屋根方向に弓なりに変形するとともに、窓下部から台枠<sup>13</sup>にかけて車内側に曲損しており、窓ガラスは全て破損していた。
- (2) 左側面は、中央部の窓下部付近が大きく外側に張り出すとともに、後部の台枠が上向きに屈曲するように激しく損傷しており、窓ガラスは全て破損していた。

右側面の損傷状況

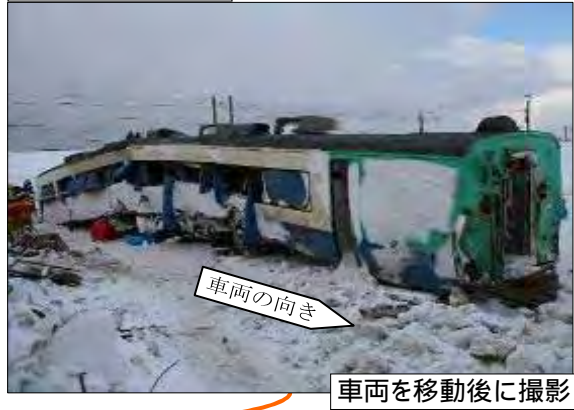
左側面及び後面の損傷状況

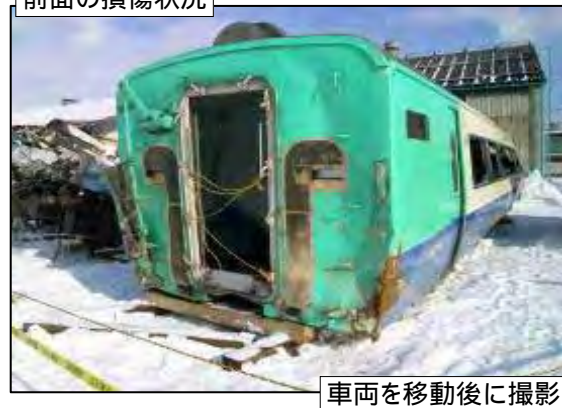
- (3) 前面は、下部に衝突痕が見られ、左下部及び右下部が車内側に曲損していた。
- (4) 後面は、下部に衝突痕が見られ、右下部が車内側に大きく曲損していた。
- (5) 車内は、床、側壁及び天井の各面において変形が見られたが、座席が大きく損傷するほどの変形は見られず、車内空間は比較的確保された状態であった。
- (6) 前台車及び後台車はいずれも車体から外れ、1両目中央部と2両目後部との間に落下していた。前台車は、右の台車枠側ばりが損傷しており、第2軸右の軸ばねが脱落し軸ダンパが破損していた。後台車は、左の台車枠側ばりに擦過痕が見られた。また、前後台車全4軸の左車輪の踏面と外側面との角部（以下「踏面角部」という。）に円周方向に複数の打痕が見られた。踏面角部については、後台車の打痕が前台車のものと比較して大きかった。
- (7) 2両目と3両目の間の連結器は、両車両から緩衝器ごと脱落し1両目前部と3両目前部の間に落下していた。

前台車及び後台車の状況

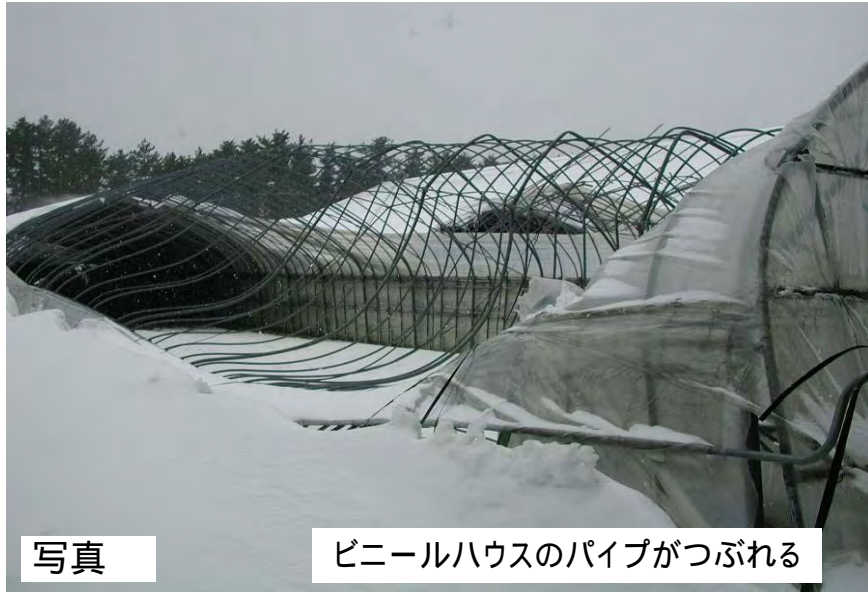
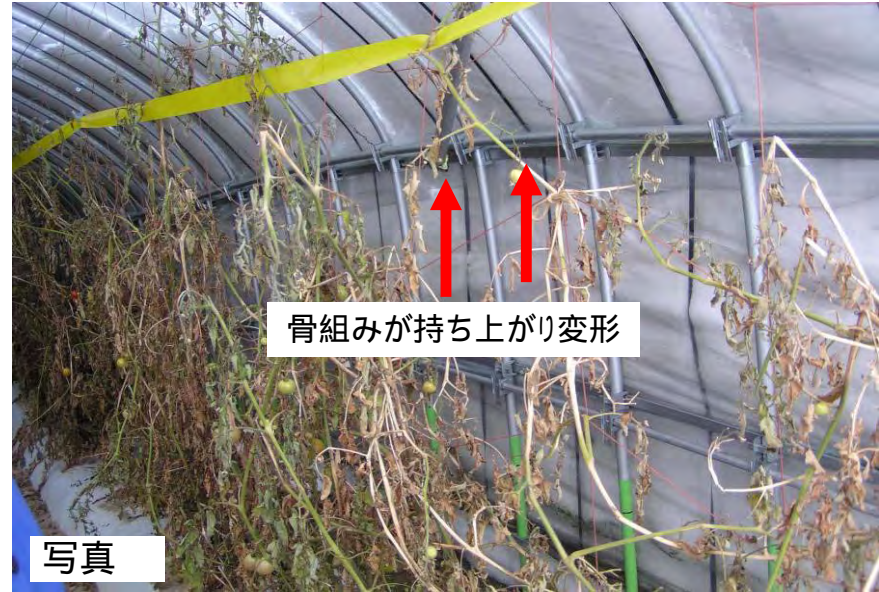
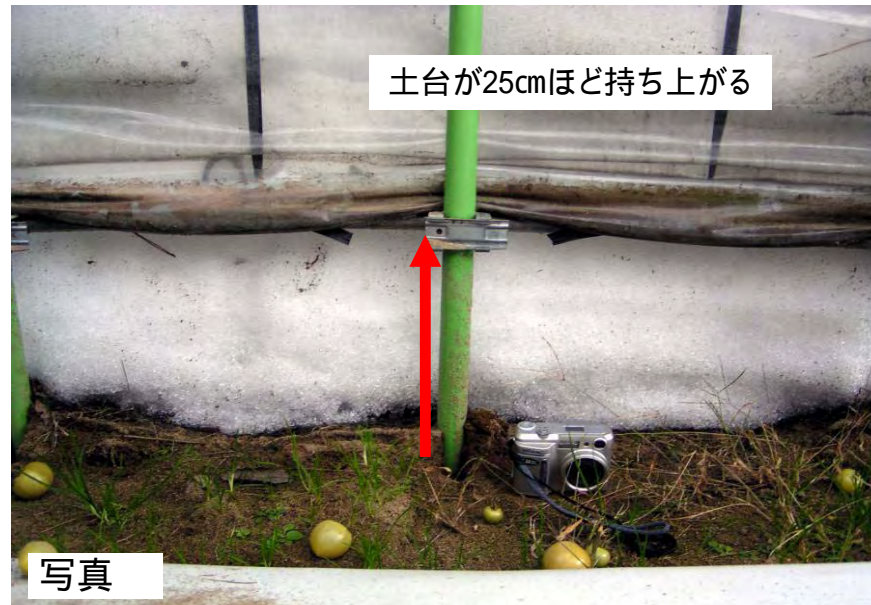
### 付図 3 1 黒森地区におけるビニールハウスの損壊被害

この地区における複数のビニールハウスが押しつぶされたように倒壊する被害があった。また、ビニールハウスの骨組みのパイプが持ち上げられる被害や支柱の土台ごと地面から抜ける被害が見られた。その他、ビニールハウスの上部中央にあるパイプのジョイントが外れたものや天井のビニールが引き伸ばされるように破れていたものがあった。

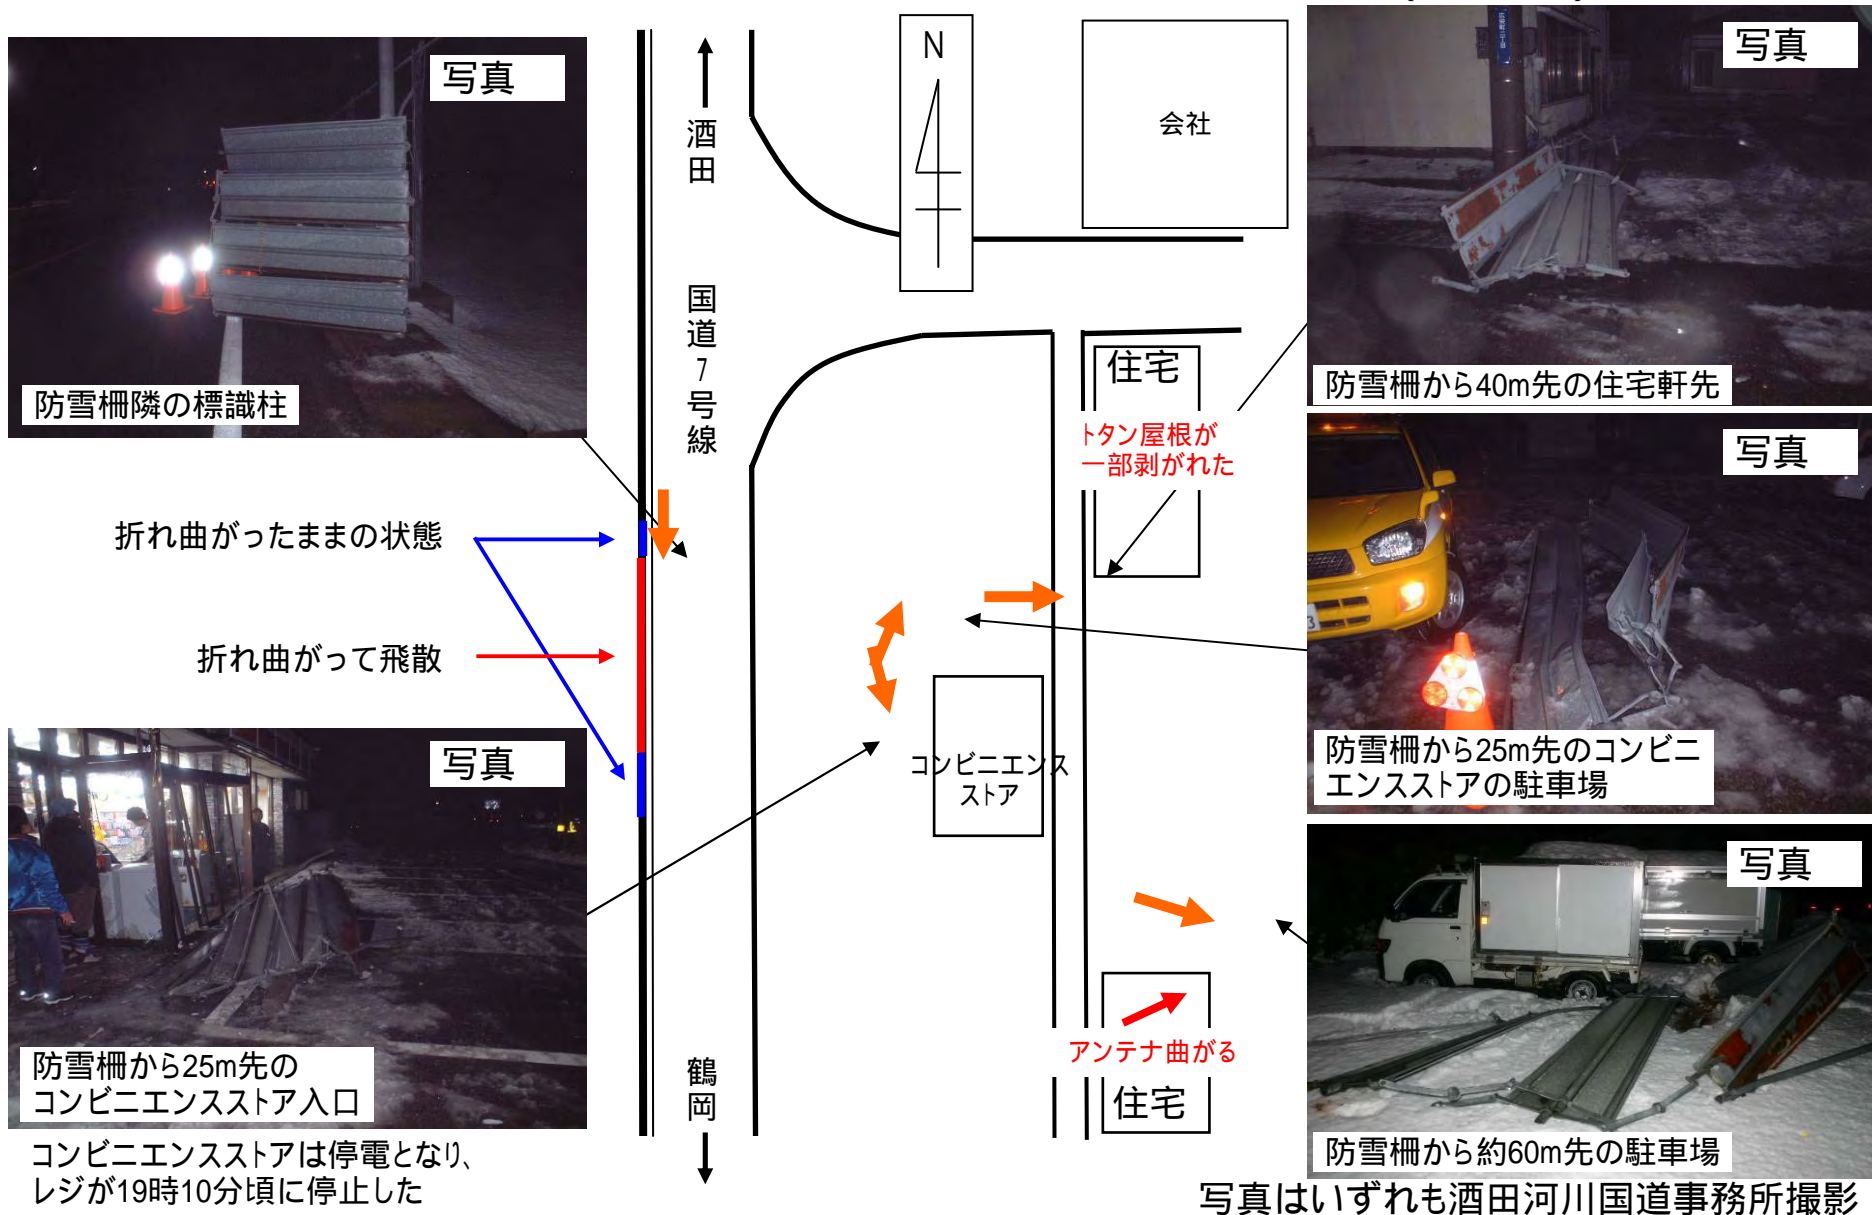
### 付図 3 2 広野地区における国道 7 号線防雪柵の破損 (その 1)

は約21mで、防雪板が飛散あるいは湾曲するなどの影響を受けた範囲は約84mとなっており、防雪柵が連続して設置された区間(473m)の中で、破損した区間はこの狭い範囲に集中していた。この防雪柵は瞬間風速40m/sに耐えられる設計となっており、平成元年に整備されていた。
