鐵道事故調查報告書

Ⅲ 日本貨物鉄道株式会社 成田線
久住駅～滑河駅間
列車脱線事故

鉄道事故調査報告書

事故種類：列車脱線事故

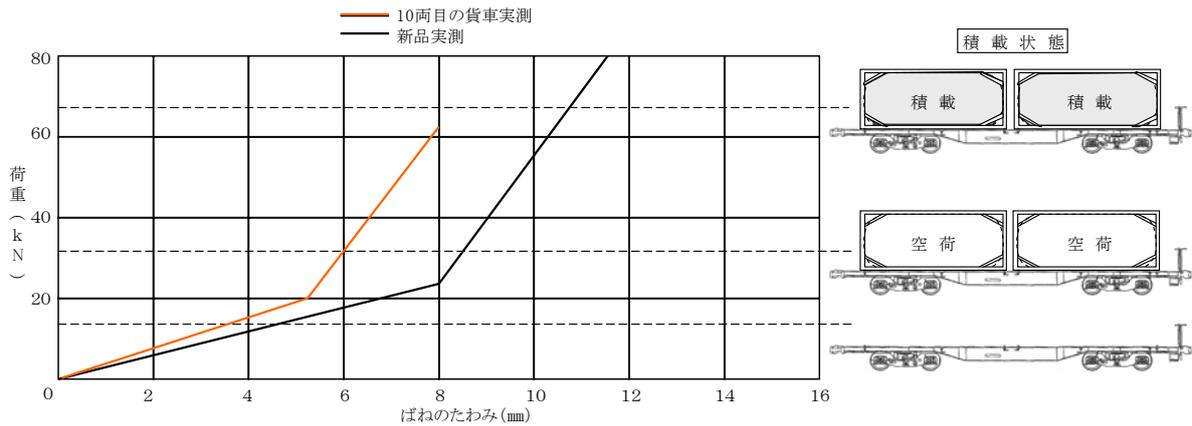
ばねのたわみ曲線

までであったことから、比較的損傷の少なかった10両目の貨車の軸ばね（9両目の貨車の軸ばねは、損傷が激しく測定できる状態ではなかった）と新品の軸ばねについて測定した。その結果、ばねのたわみは新品の空車時4.8mm、空コンテナ積載時8.5mmに比べ、空車時で約1.3mm及び空コンテナ積載時で約2.5mm小さくなっていた。

2.3.3.2(5)及び(6)に記述したように、貨車の軸ばねは新製時から継続して使用されており、そのばね定数はJR貨物が定めた基準値内であったものの、経年劣化により新製時と比べて大きく（ばねが硬く）なっていたことから、軌道に対する追従性が低下していた可能性があると考えられる。

J R貨物は、本事故発生後、事故車両と同じコキ200形式車両について、平成24年度中にまくらばねの上下剛性を柔らかくすることで、軌道に対する追従性を改善することの検討を開始した。

なお、コキ200形式に対して、恒久的な対策が施されるまでの間、空コンテナを積載して走行しないよう積載制限している。

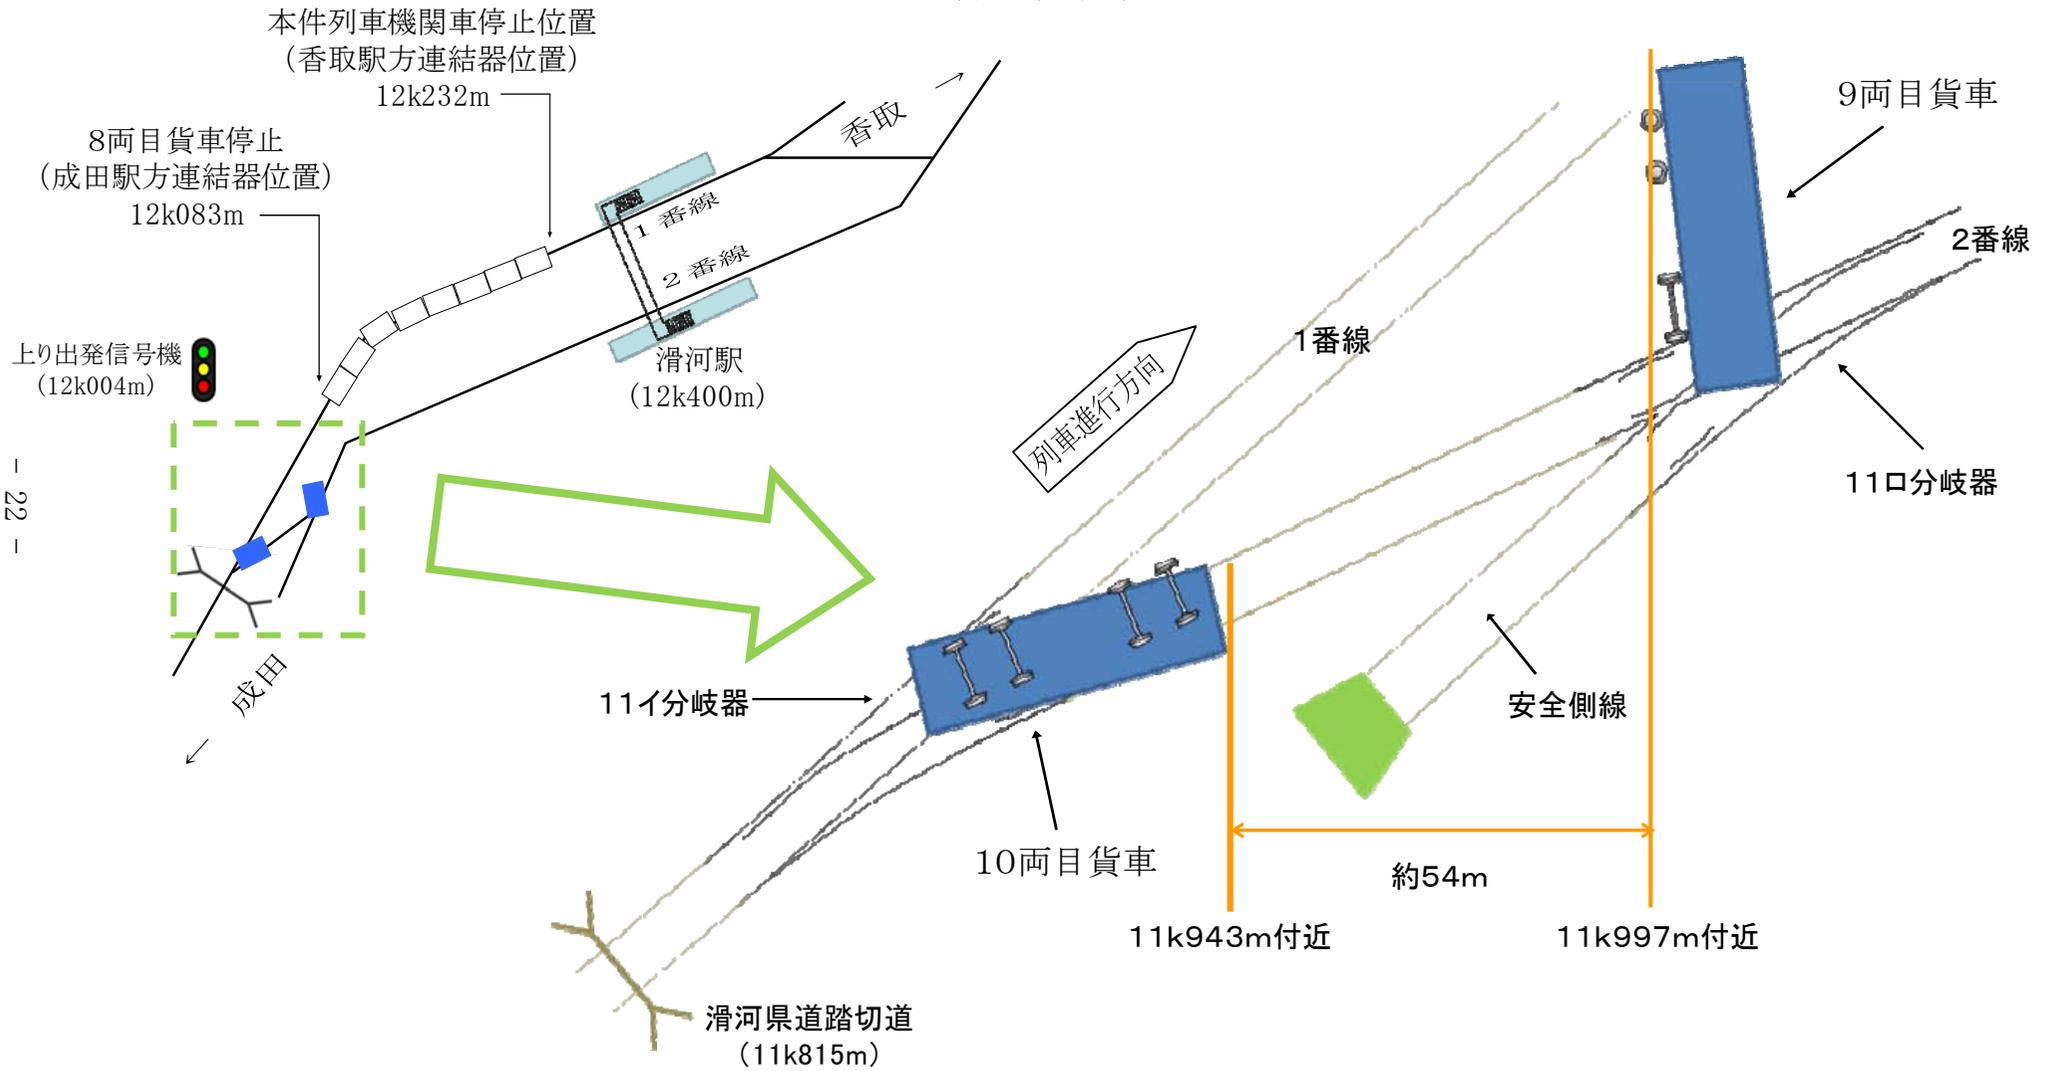
付図4 脱線車両停止位置略図
(滑河駅構内)

- (2) 9両目の貨車は、1番線と2番線に跨るように11k997m付近（香取駅方の車体端部）に脱線し横転した状態で停止しており、付近の軌道は互いに引き寄せられた状態で湾曲していた。
- (3) 10両目の貨車は、11k943m付近（香取駅方の車体端部）に前台車が2番線に入り込んだ状態で脱線し停止していた。
- (4) 9両目の貨車と10両目の貨車は、連結器及びブレーキ管が外れ約54m離れた状態であった。
- (5) 滑河駅構内の11イ分岐器（前端11k823m、後端11k860m）及び安全側線側に分岐する11ロ分岐器（前端11k970m、後端11k995m）に車輪及び台車によると見られる打痕及び擦過痕があった。
- (6) 滑河県道踏切道には、車輪及び台車によるものと見られる打痕があり、線路に並行して左右それぞれに2条の走行痕があった。
- (7) 久住駅～滑河駅間の9k557m～11k997m付近（9両目の貨車脱線停止箇所）のレール、締結装置、まくらぎ及び分岐器等には、車輪及び台車によるものと見られる痕跡があった。
- (8) 久住駅～滑河駅間の9k567m付近には車輪が外軌側（右）レールに乗り上がった擦過痕があり、また9k569m付近に車輪がレールから脱落した擦過痕があった。
- (9) 久住駅～滑河駅間の9k557m付近には車輪が外軌側（右）レールに乗り上がった擦過痕があり、また9k568m付近には車輪がレールから脱落した擦過痕があった。

その後、9両目の貨車は、走行するにつれて1番線と2番線の線間が広がり異線進入した後台車と本来のルートに進入した前台車はその状態のまま走行することができなくなったことから、走行に耐えられなくなり横転したものと推定される。このとき、2.3.1(2)に記述したように、11k997m付近の2番線軌道と1番線軌道が引き寄せられ湾曲したものと推定される。また、このときの衝撃により8両目の貨車及び10両目の貨車との連結が外れ、さらにブレーキホースが外れたものと考えられる。

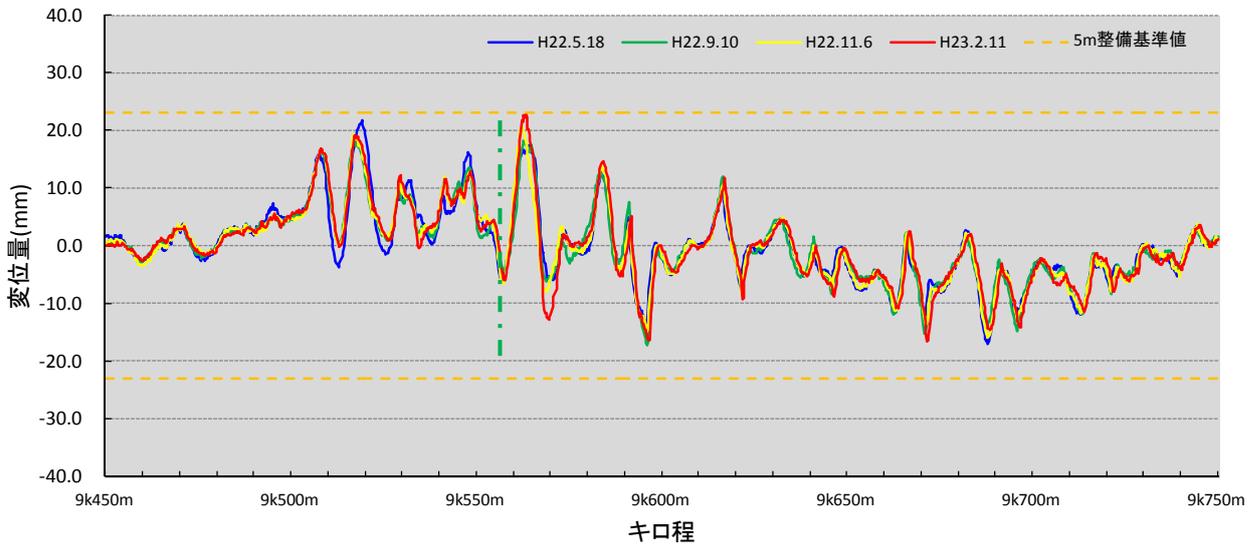
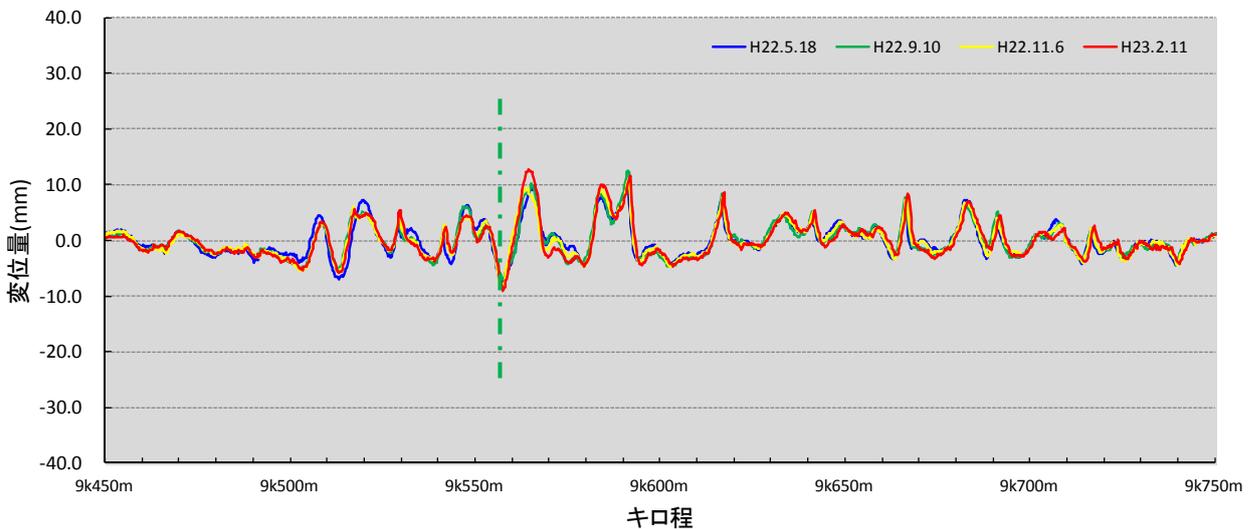
付図6 軌道の整備状況（定期検査）（1 / 3）
 事故前1年間

2.3.2.4(1)②及び2.3.2.6に記述したように、本事故前直近の定期検査における5m平面性変位は脱線箇所付近の9k560m付近において、22.9mm（動的値）であった。また、過去1年間に平面性変位は6.5mm増加している。そのうち平成22年11月16日から平成23年2月11日間の約3か月間に5.0mm増加しており、他の箇所に比べ平面性変位が大きくなる箇所であった可能性が考えられる。

また、2.3.2.6に記載したように、JR東日本は軌道変位が整備基準値を超えていない箇所であっても、計画的に整備する箇所として認識していたことから、曲線部や進行性の軌道変位が見られる箇所については常に気を配り柔軟に対応することが望ましい。

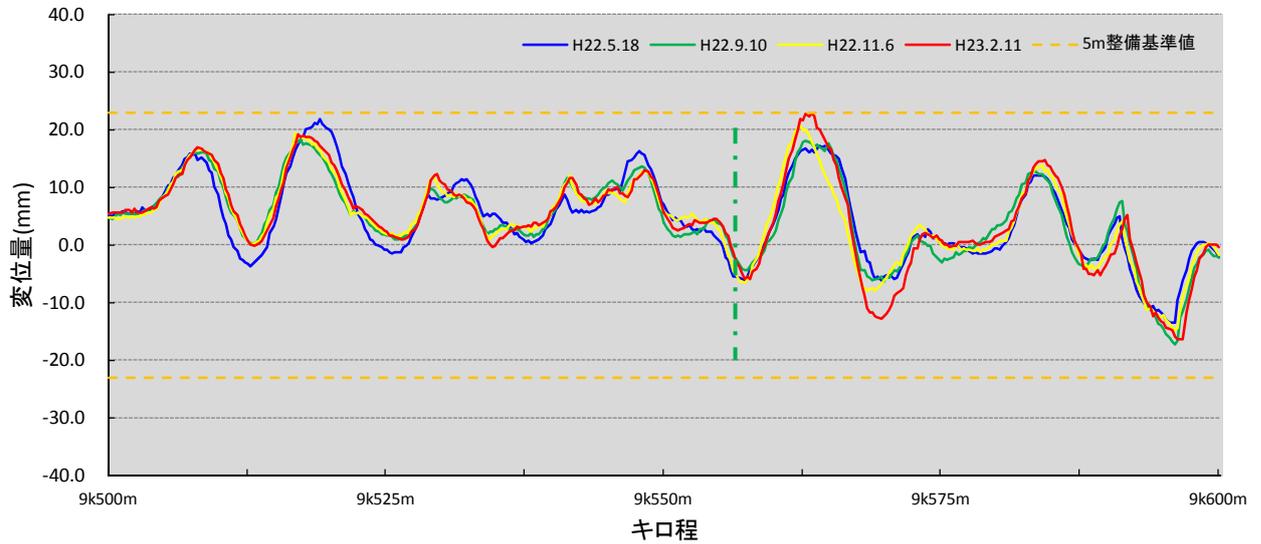
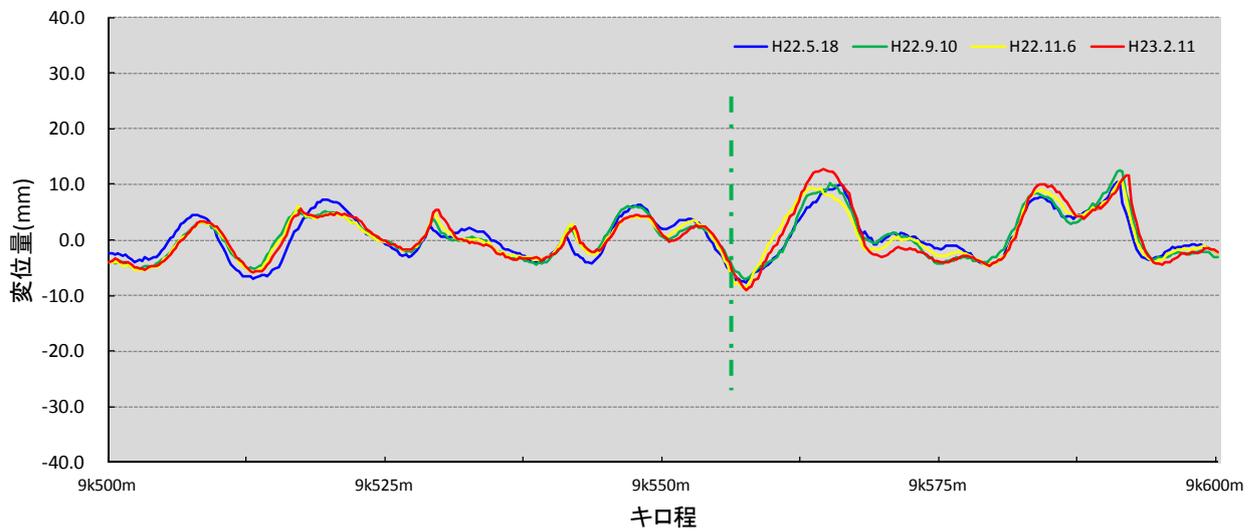
付図7 脱線発生箇所付近の整備状況(定期検査)(1/3)
事故前1年間

- ① 水準変位（右レールが低い場合を正とする。）は、9k555m 付近において 0.4mm であり、その 3m 先の 9k558m 付近で -9.0mm となっていた。
- ② 5m 平面性変位（右前方が下がる場合を正とする）は、9k560m 付近において、22.9mm となっていた。
- ③ 複合変位は、9k553m 付近では外軌（右）が -5.9mm、内軌（左）が -5.4mm となっていた。

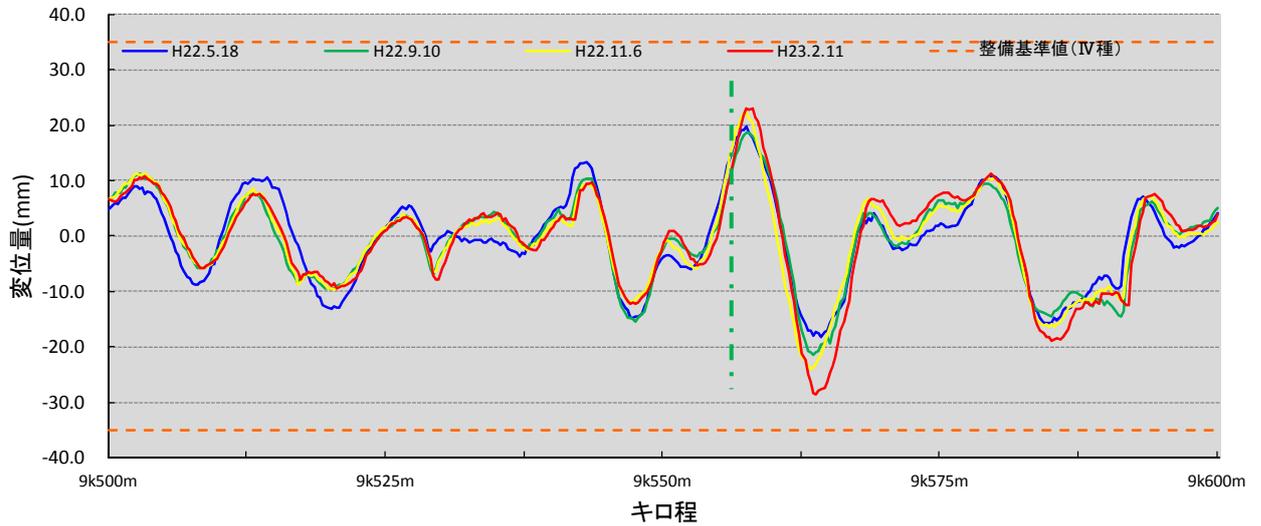
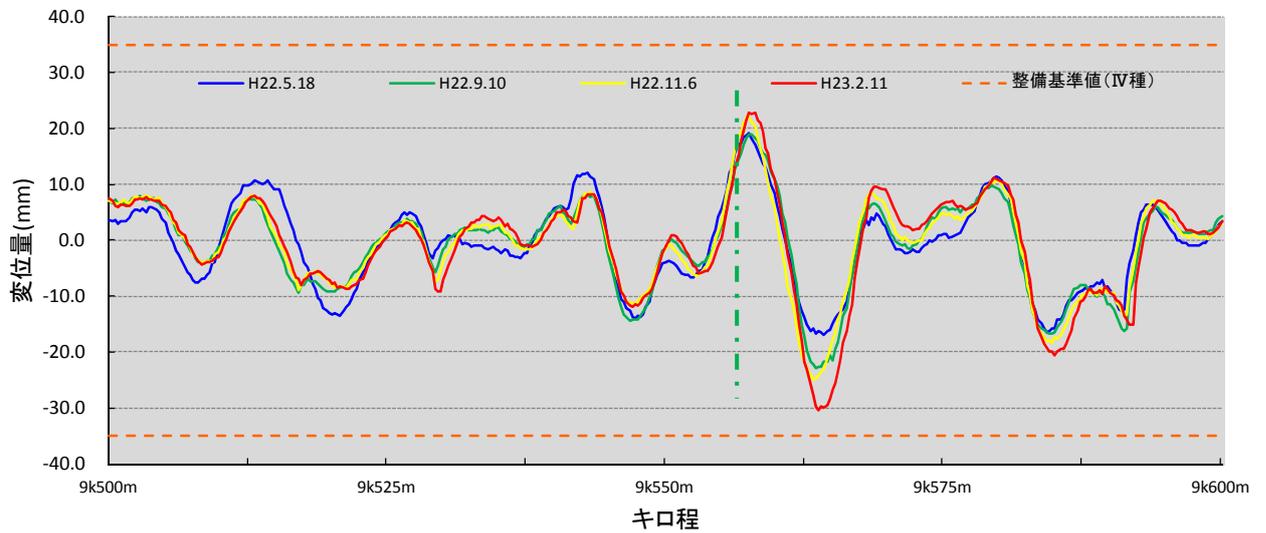
付図 7 脱線発生箇所付近の整備状況 (定期検査) (3 / 3)
 事故前 1 年間

2.3.2.4(1)③に記述したように、複合変位は、9k553m付近では外軌（右）が-5.9mm、内軌（左）が-5.4mmと比較的小さかったものの、その5m先の9k558m付近ではそれぞれ22.9mm、23.0mmと大きくなっていた。この箇所は脱線箇所とおおむね一致していることから、この比較的大きな複合変位が脱線した貨車の後台車外軌（右）側第1軸車輪の輪重減少に関与した可能性があると考えられる。

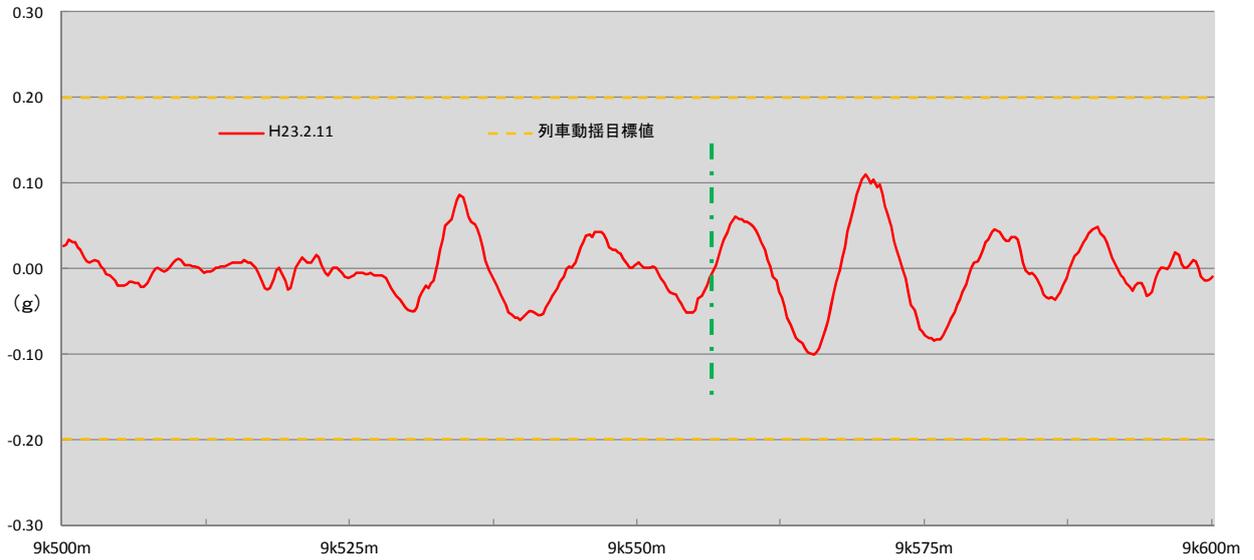
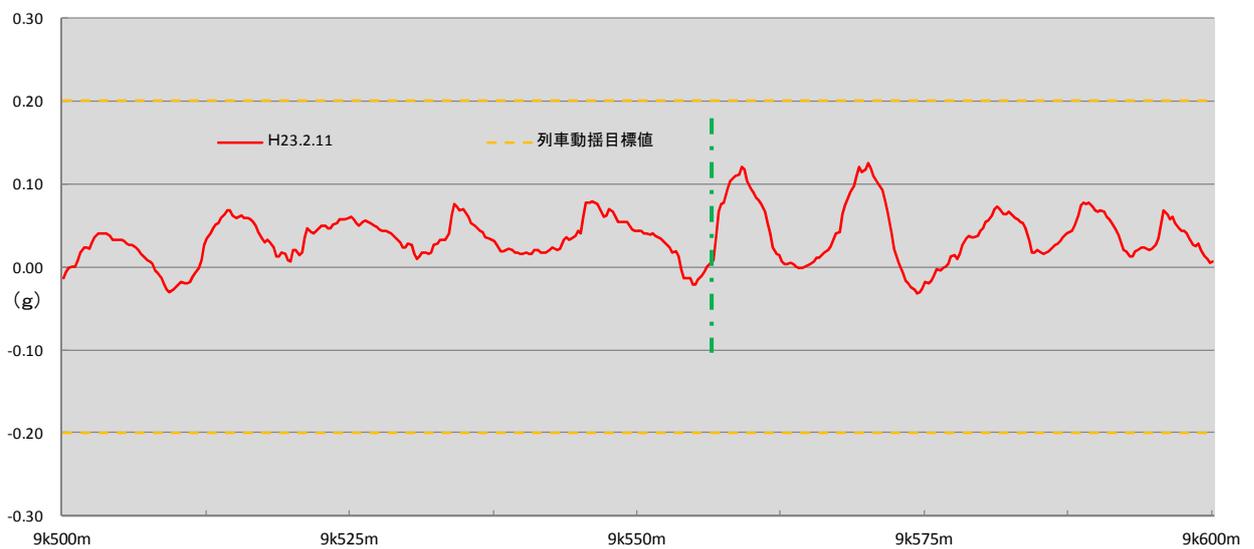
付図8 脱線発生箇所付近の列車動揺の状況
 平成23年2月11日に行われた軌道検測車による（動的）データ

また、列車動揺検査は、上下動及び左右動について実施している。平成23年2月11日に行われた軌道検測車による（動的）データ（列車動揺目標値として、上下動：全振幅0.20g以下、左右動：全振幅0.20g以下）によると軌道施設実施基準で定めている列車動揺目標値（動的値）内であったが、9k525m付近～9k600m付近の間で、他に比べて大きな加速度の変化があった。

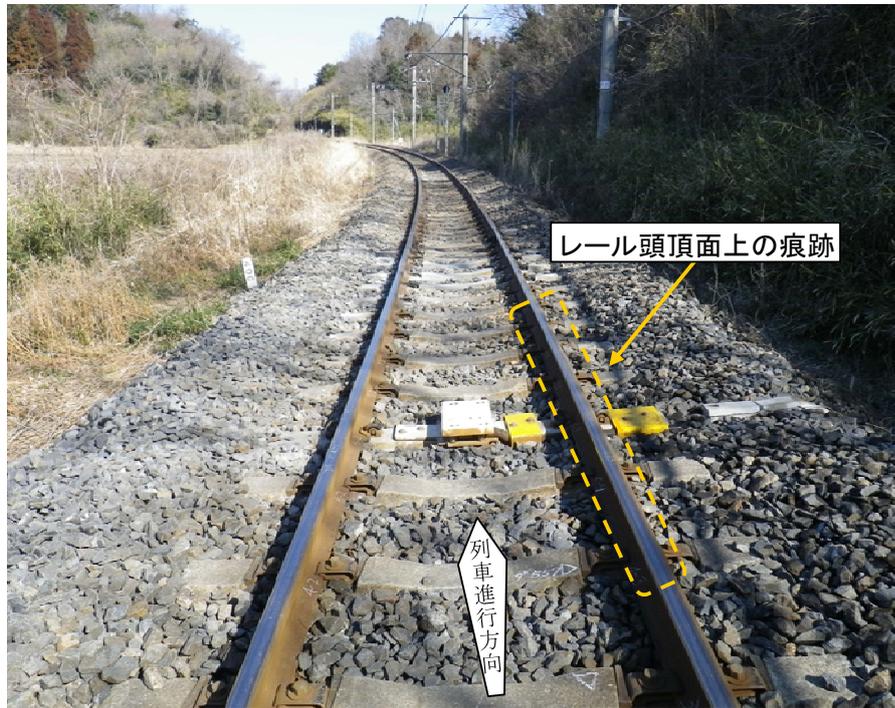
(9k557m付近)

- (1) 脱線発生箇所付近（9 k 5 5 7 m）から外軌側（右）レールに車輪が乗り上がり、また9 k 5 6 8 m付近に落下した擦過痕があった。さらに、9 k 5 6 7 m付近のレールにも外軌側（右）レールに車輪が乗り上がり、また9 k 5 6 9 m付近に落下した擦過痕があった。
- (2) 脱線発生箇所付近から9両目貨車及び10両目貨車車両が停止した滑河駅構内の位置までのまくらぎ約3,000本に車輪によると見られる連続した打痕があり、レール締結装置は約3,000組が損傷していた。11イ分岐器（前端11 k 8 2 3 m、後端11 k 8 6 0 m）及び安全側線側に分岐する11ロ分岐器（前端11 k 9 7 0 m、後端11 k 9 9 5 m）にも9両目貨車の車輪及び10両目貨車の車輪によるものと見られる損傷があった。
- (3) 滑河駅構内で停止していた9両目の貨車の付近の軌道面の状態は、同貨車が1番線と2番線に跨って走行したため、碎石ごと両軌道が内側へ移動していた。

2.3.1(7)、(9)及び2.4.1(1)に記述したように、9k557m付近及び9k567m付近の外軌側(右)レールに車輪が乗り上がった痕跡があり、9k568m付近及び9k569m付近に脱落した痕跡があったことから、最初に脱線した車輪は9k557m付近で外軌側(右)レールに乗り上がり、次に他の車輪が9k567m付近で乗り上がった後に両輪が軌間外に脱落したものと考えられる。

一方、2.3.2.4(1)、2.3.2.6及び3.4に記述したように、整備基準値内であったものの、脱線箇所付近の曲線区間では軌道変位が大きく変化しており車両に動揺が生じていた可能性があると考えられる。また、9k553m～9k558mにかけて軌道変位が他に比べて大きい箇所があったことから、脱線した貨車の後台車第1軸の外軌（右）側車輪の輪重、横圧が大きく変動し、比較的大きな脱線箇所付近で脱線係数が大きくなり脱線したものと考えられる。

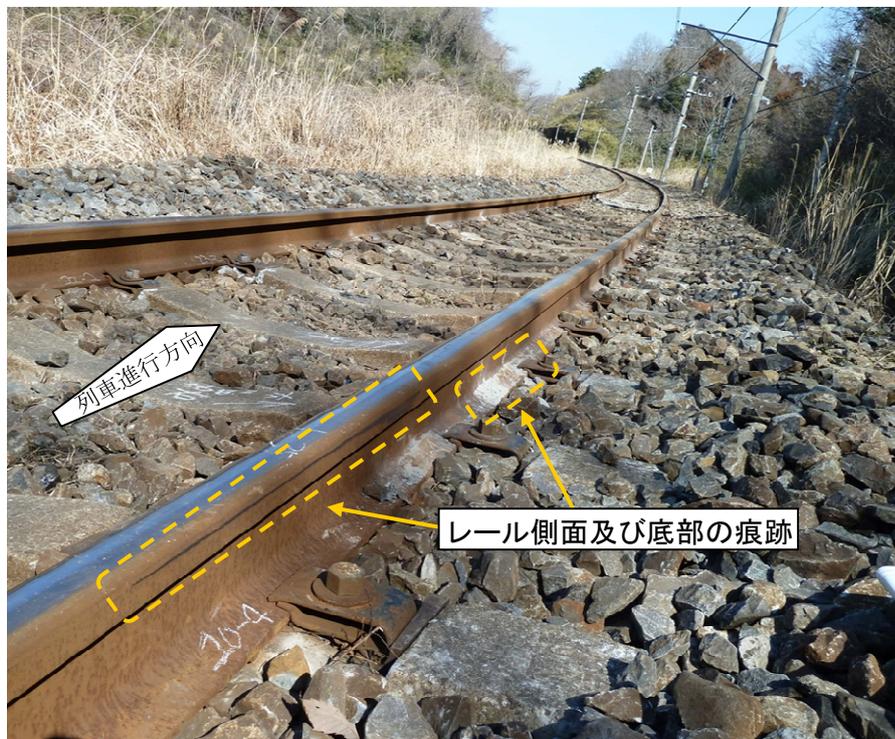
(9k567m付近)

なお、9k569m付近にも脱線した痕跡があり、この台車の第1軸が脱線した

あとに、続いて第2軸も外軌（右）側へ脱線したものと考えられる。第2軸が脱線したことについては、脱線した第1軸の影響により外軌（右）側へ作用する力がより大きくなった可能性があると考えられる。

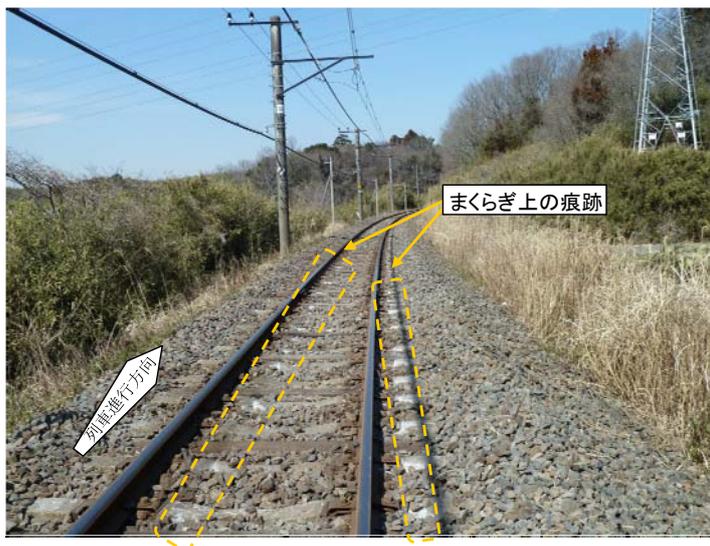
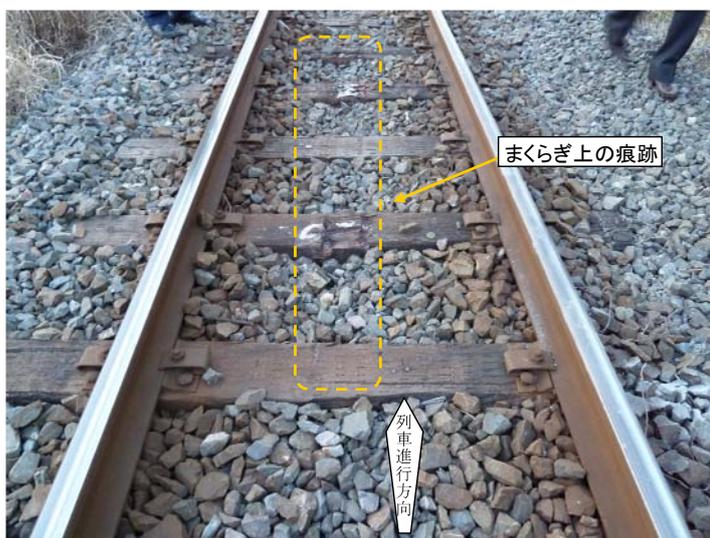
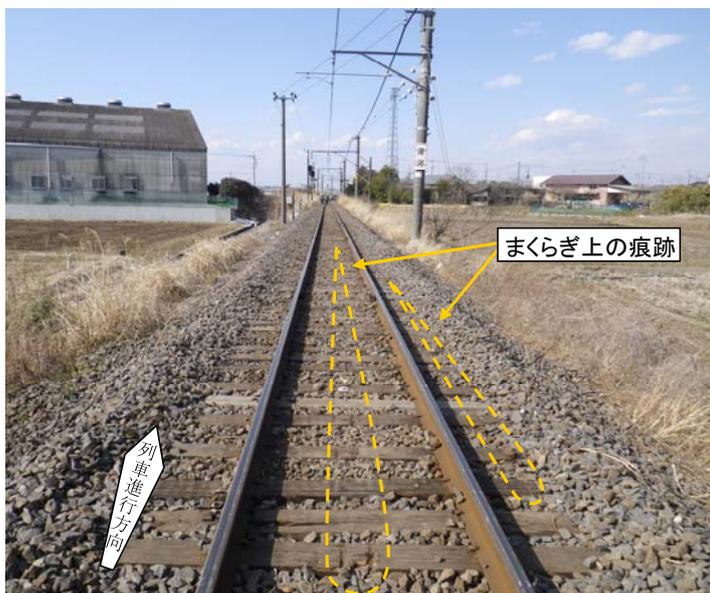
写真2 脱線の痕跡（その1）

また、2.3.1(7)に記述したように、最初の脱線地点と考えられる9k557m付近から滑河駅構内の11k997m付近に至るまくらぎ等には、車輪によるものと見られる痕跡があった。特に複数のまくらぎに2条の痕跡が残されていたことから、3.5.1に記述したように、後台車の第1軸が脱線したあとに、続いて第2軸が脱線した状態のまま走行したものと推定される。

さらに、このまくらぎに残された痕跡が2km以上にわたり軌道から大きく外れることなくほぼレールと並行に続いていることから、9両目の貨車の脱線していない前台車が脱線した後台車の全2軸を進行方向に引きずりながら走行したものと推定される。

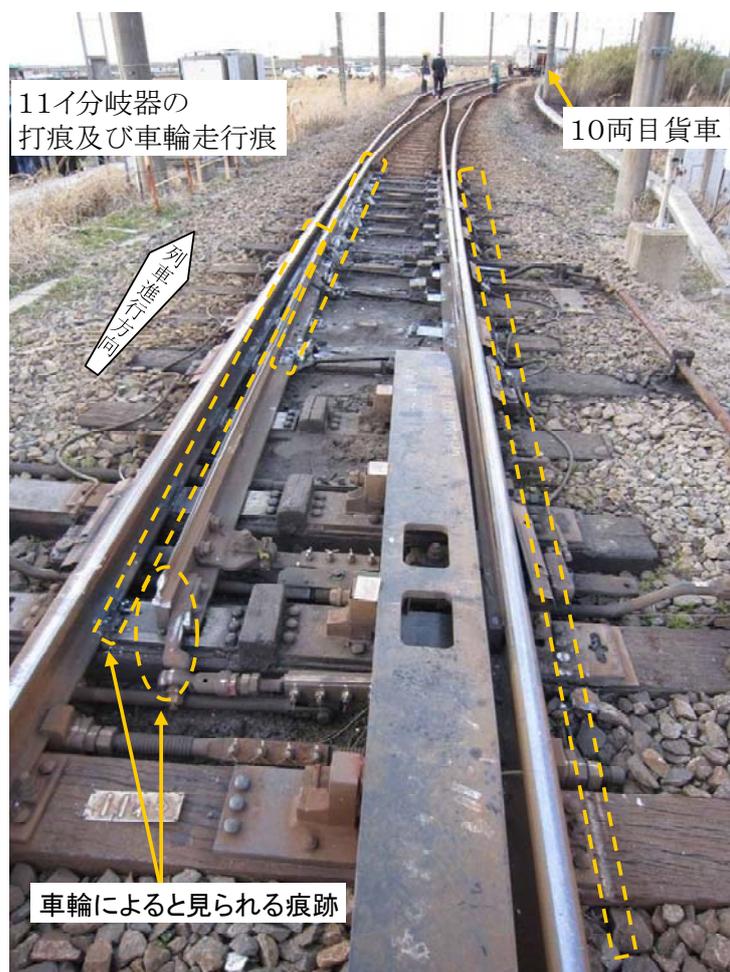
11イ分岐器

- (1) 1番線側に開通した状態であった11イ分岐器で機関車から8両目の貨車まで及び脱線していない9両目の貨車の前台車が2.3.2.2(2)に記述したように開通している1番線側に入ったこと、
- (2) 2.3.1(5)に記述したように11イ分岐器及び11ロ分岐器に車輪及び台車によると見られる打痕及び擦過痕があったことから、脱線しながら走行してきた9両目の貨車の後台車第1軸の左車輪が11イ分岐器のトングレール先端に衝突した後2番線へ進入したこと

から、9両目の貨車の前台車と後台車が異なる線路上を走行することになったもの

と推定される。その際、10両目の貨車の前台車は、9両目の貨車の後台車に引きずられたまま2番線に進入したため、脱線したものと推定される。

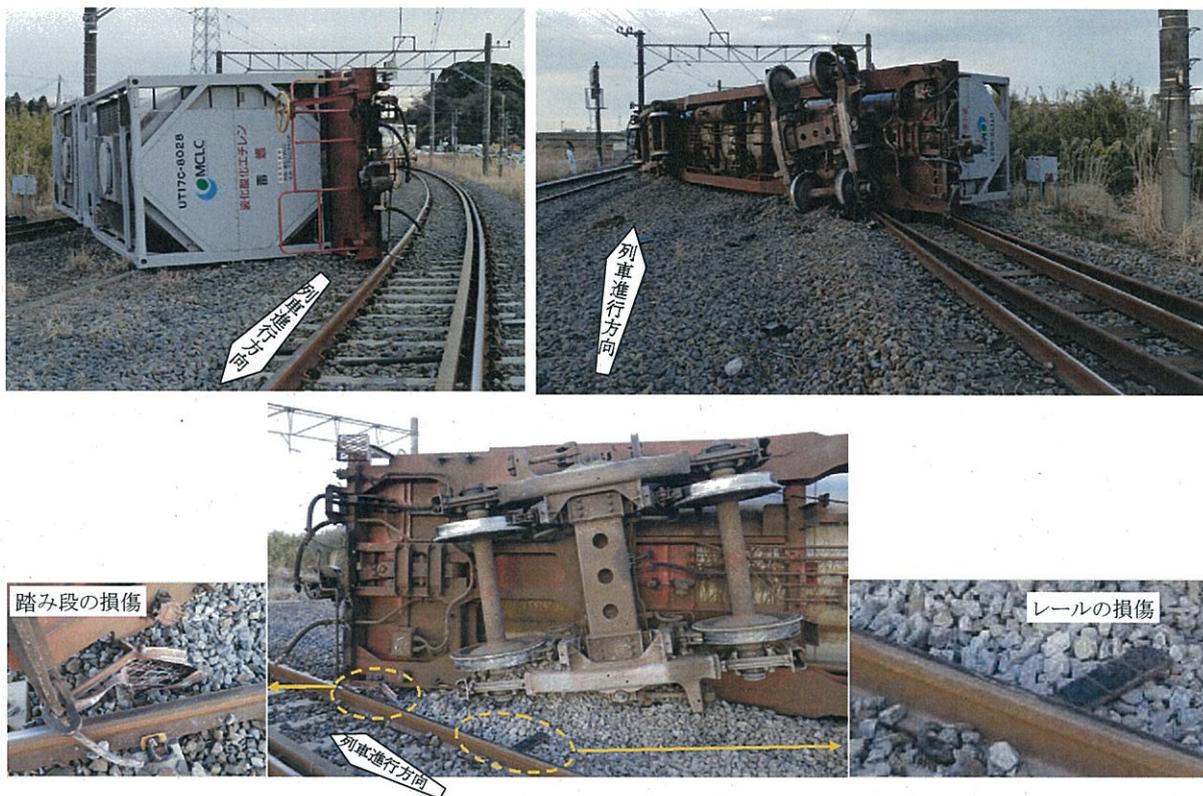
9両目貨車の状況

- (1) 全軸の車輪踏面及びフランジに、多数の擦過痕があり、後台車全2軸の損傷は特に激しいものであった。
- (2) 前方右側の踏み段が損傷していた。
- (3) 車体の側ばりに脱線時に付いたと見られる擦過痕があった。
- (4) 成田駅方自動連結器枠受に打痕があった。
- (5) 電線管に打痕があった。
- (6) 香取駅方の緊締装置が脱線横転により落失していた。
- (7) 前台車第1軸の右車輪制輪子キー^{*11}が脱落していた。また、後台車下心皿^{*12}、ブッシュ及び手ブレーキリンク等の部品も脱落していた。

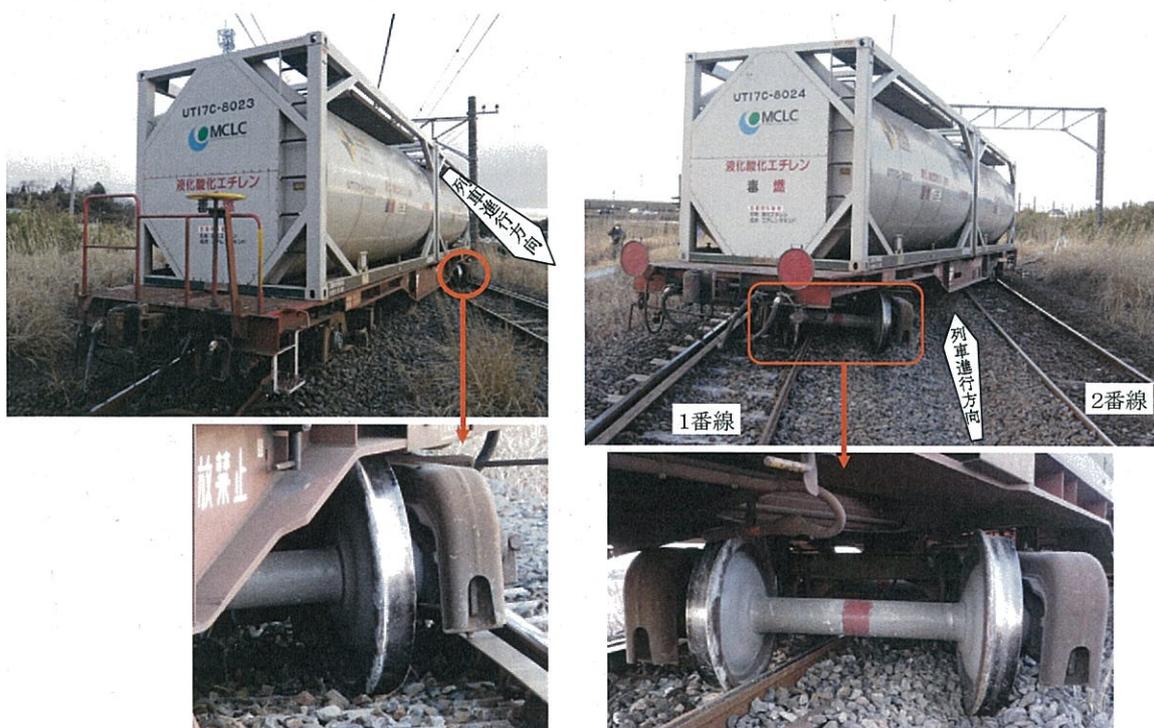
10両目貨車の状況

- (1) 全軸の車輪踏面及びフランジに、多数の擦過痕があった。
- (2) 車体の側バリ及び台車の側ばりに脱線時に付いたと見られる擦過痕及び脱線時にバラストにより付いたと見られる打痕があった。
- (3) 10両目の貨車の後台車のユニットブレーキ装置^{*13}に車輪との接触によるものと見られる傷があった。
