III 日本貨物鐵道株式会社 石勝線 東追分駅構内 列車脱線事故

# 鉄道事故調査報告書

鉄道事業者名：日本貨物鉄道株式会社

事故種類：列車脱線事故

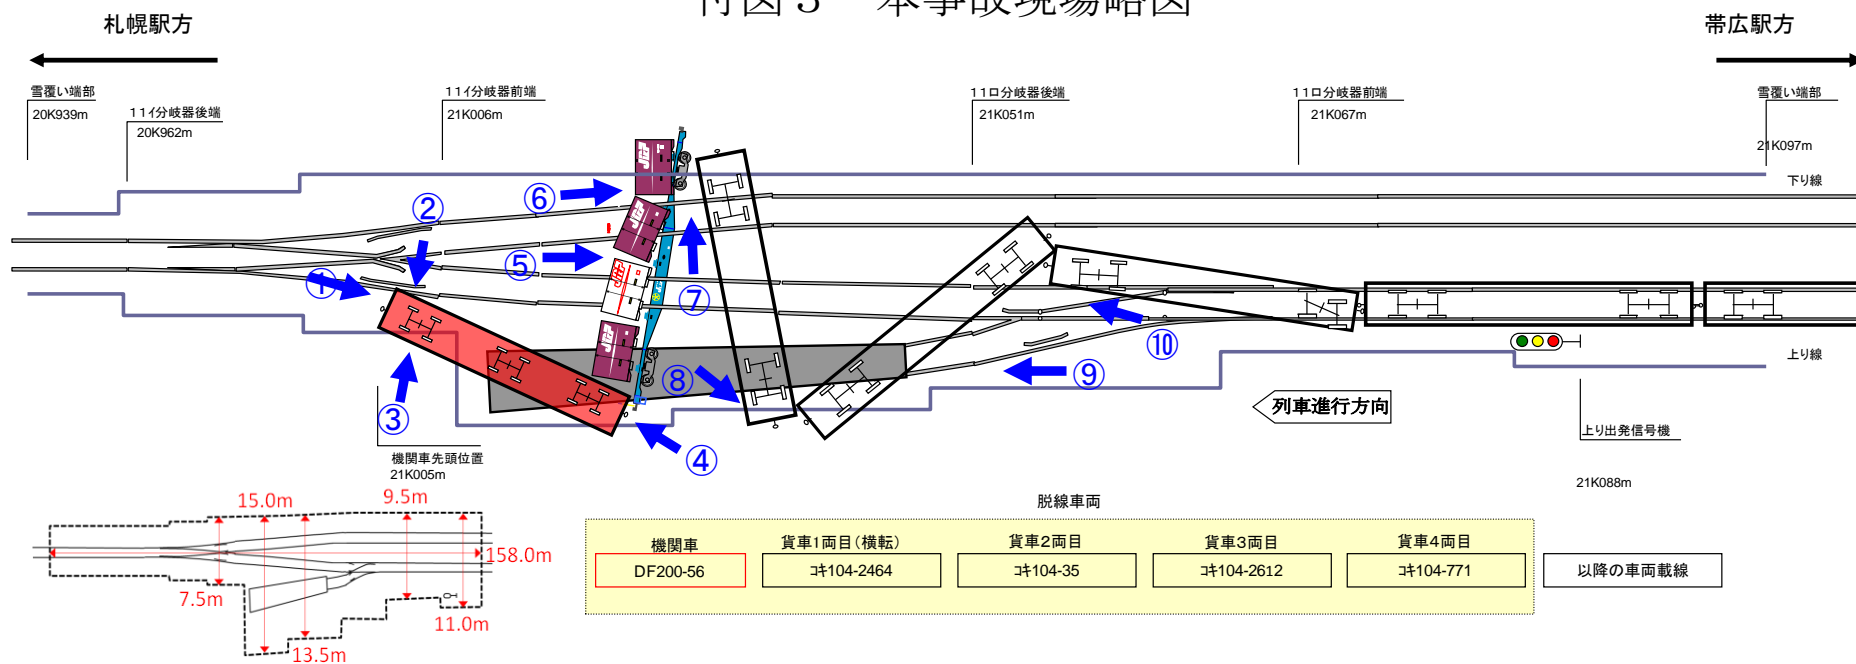
### 付図3 本事故現場略図

- (1) 本件列車の1両目（機関車）は、安全側線に進入し車止めを破壊し、雪覆いの壁を突き破り本線側（右）に脱線していた。
- (2) 雪覆いの壁を突き破った機関車が停止した位置は、先頭が21k005m付近であった。
- (3) 本件列車の2両目の貨車は、1両目側の端部が左側に3両目側の端部が右側に向いた状態で脱線した上、横転した状態で下り用本線を支障していた。
- (4) 本件列車の3両目の貨車は、2両目側の端部及び4両目側の端部が雪覆いの壁を突き破り、右側に脱線した状態で下り用本線を支障していた。
- (5) 本件列車の4両目の貨車は、3両目側の端部が雪覆いの壁を突き破り、5両目側の端部が下り用本線を支障した状態で脱線していた。
- (6) 本件列車の5両目の貨車は、4両目側の端部が下り用本線を支障した状態で脱線していた。
- (7) 本件列車の6両目から16両目（最後尾車両）までの貨車は、脱線していなかった。

(1) 東追分駅の上り出発信号機（21k088m）付近から11イ分岐器（前端21k006m、後端20k962m）上に掛けての機関車が停止した付近まで、著しいレールの湾曲及び損傷があった。

(2) 機関車及び貨車が衝突した部分の雪覆いの壁が破損しており、屋根が機関車の運転室前面ガラスに落下していた。

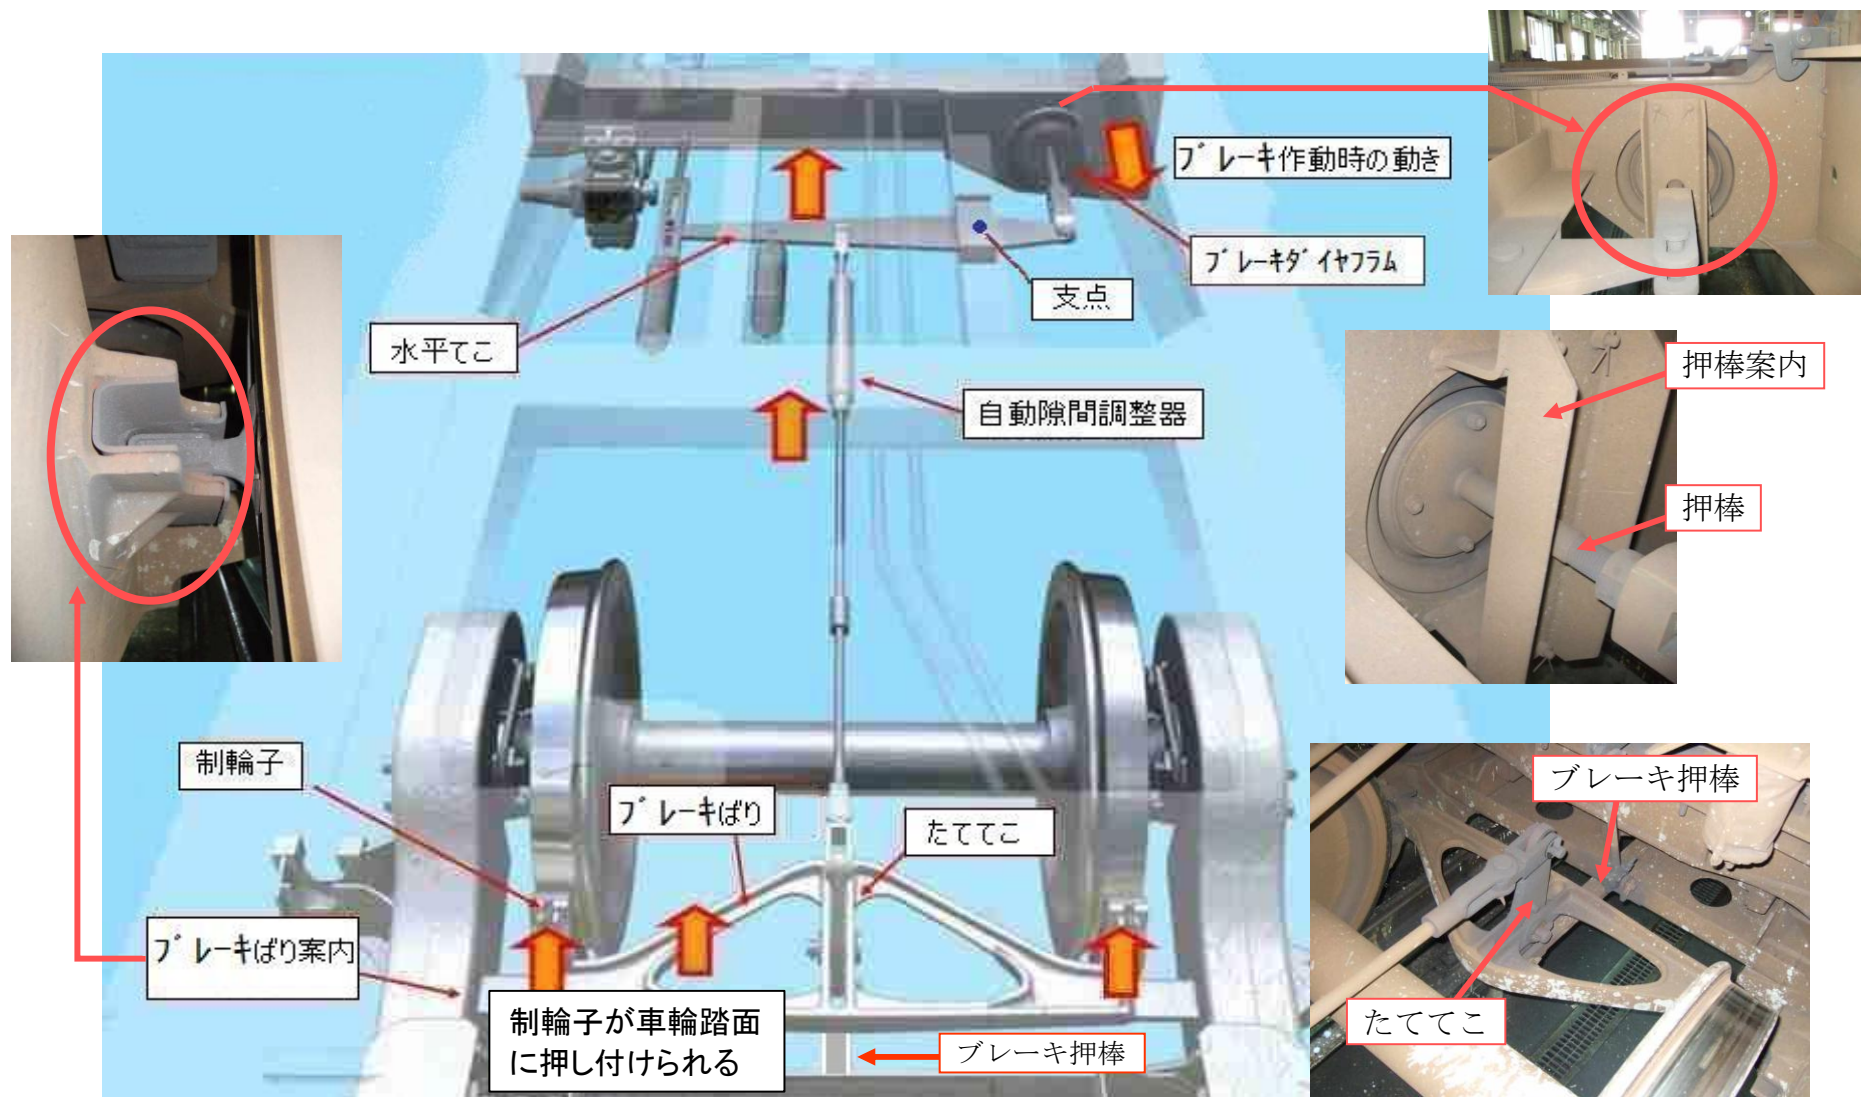
付図5 ブレーキ力の伝達機構

検証の結果、いずれの場合においても、ブレーキ操作によりブレーキ管にエアールが送られ、ブレーキダイヤフラムが膨らみゲージ上では所定の圧力を示していた(ブレーキの圧力計は、ブレーキ管の圧力を検知しているため、制輪子がどのように押し付けているかまでは運転席で確認できない)が、ブレーキ装置が作動する箇所(ブレーキダイヤフラムと押棒案内との間、ブレーキばり案内)に雪が介在したことによって制輪子が車輪踏面に十分に押し付けられていなかった。

2.9に記述したように、本事故で脱線していなかった貨車のブレーキ装置（ブレーキ力伝達機構）に雪を詰め密着させたまま一晩置いた状況でブレーキ力の検証を行ったところ、押棒、引棒のストローク（作動量）が十分にとれず車両を停止するための必要なブレーキ力が得られなかったことから、本件列車のように数日間氷点下に晒された状況では付着していた雪が更に硬く凍り付きブレーキ装置（ブレーキ力伝達機構）が十分に動かず下り勾配での加速も加わり本事故時には列車を停止させるために必要なブレーキ力が得られなかったものと考えられる。

- (1) 貨車の連結又は分離した際に行うブレーキ試験の確認方法の再検討及び除雪の励行
- (2) ブレーキダイヤフラム付近やブレーキばり案内付近に、雪や氷の付着防止のため覆い等の取り付け

- (4) ブレーキダイヤフラム部に雪が入っても付着して堆積しないよう、押棒案内部の形状を変更する。

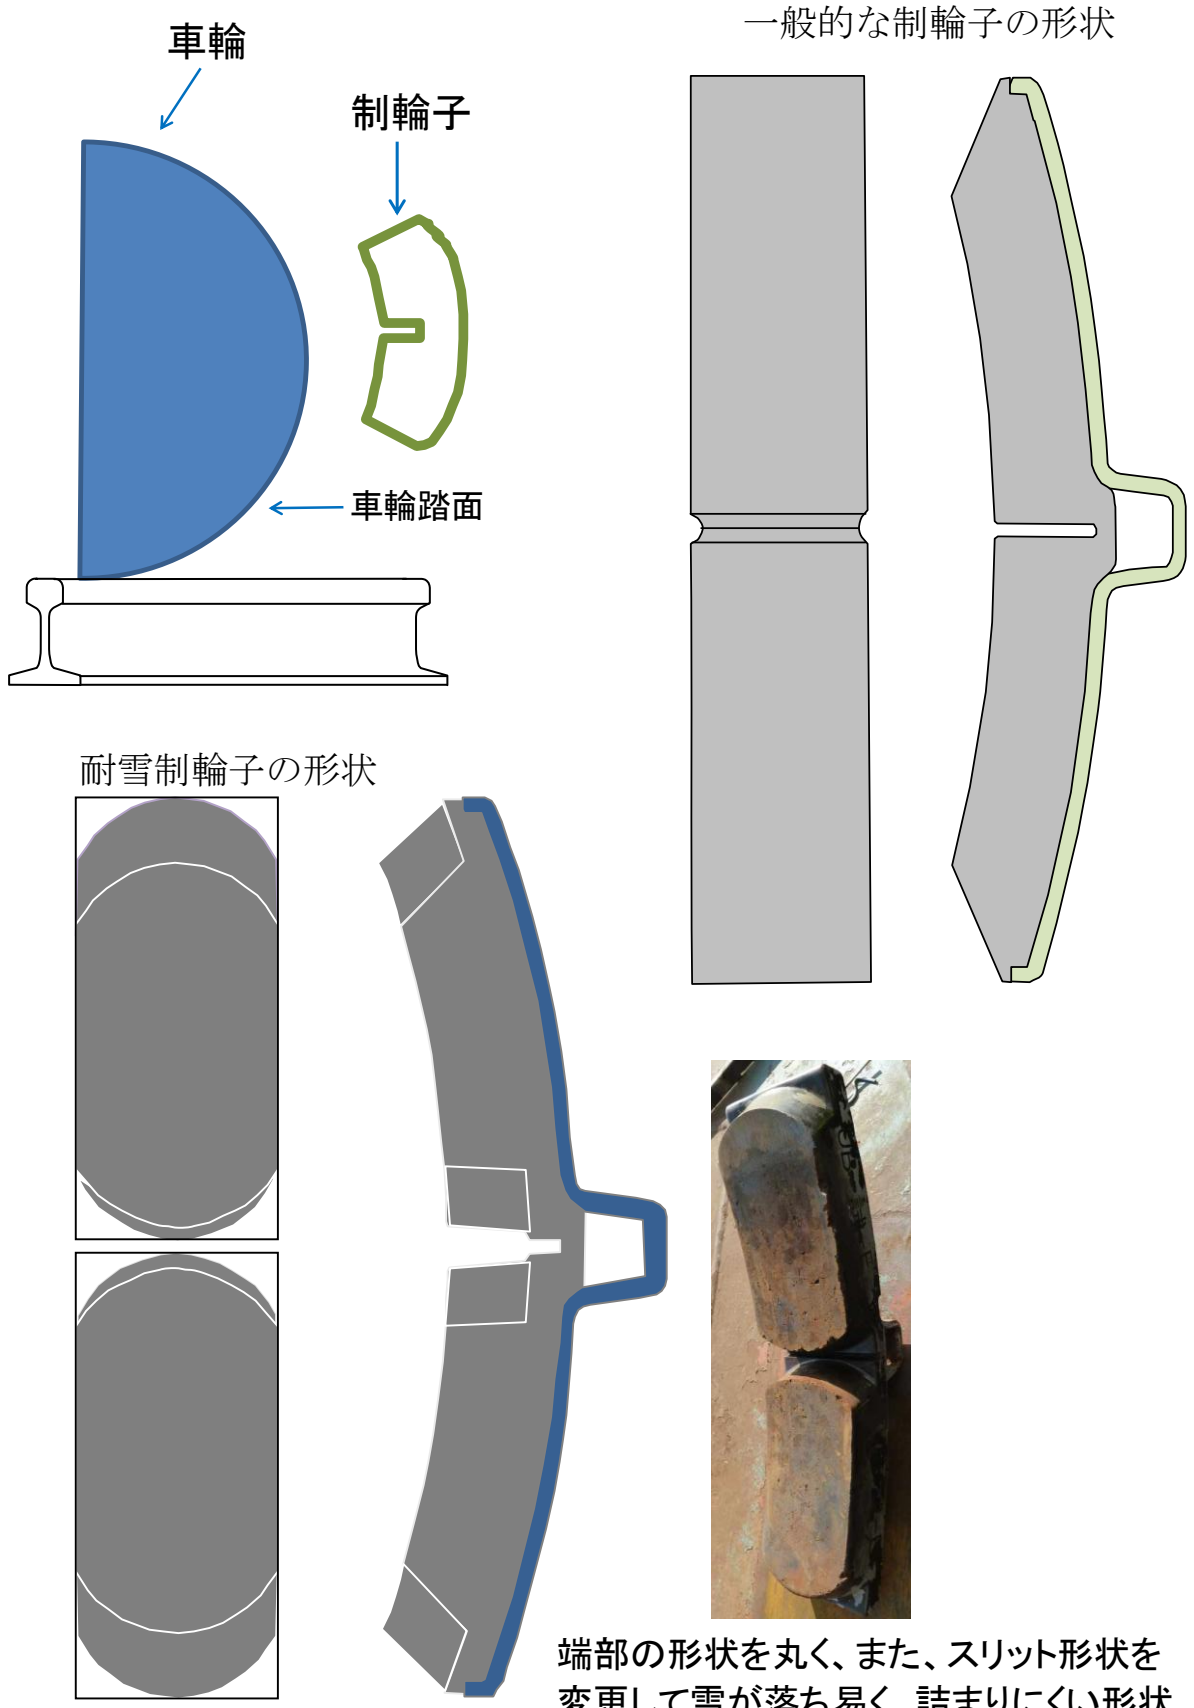
# 付図6 制輪子の形状略図

本件列車の貨車15両に取り付けていた耐雪制輪子の材質は、一般的に使用されている制輪子と同様の材質であったこと、雪が付着しにくい形状に変更していること、耐久試験運用まで各種試験を行っており貨車に装着しての試験も初めてではないこと及び2.9に記述したように、脱線しなかったため損傷がなかった貨車に取り付けている耐雪制輪子を確認したところ取付け不良や著しい損傷等がなかったことから、本件列車の速度を落とすことができなかったことに耐雪制輪子は関与していないものと考えられる。

端部の形状を丸く、また、スリット形状を変更して雪が落ち易く、詰まりにくい形状

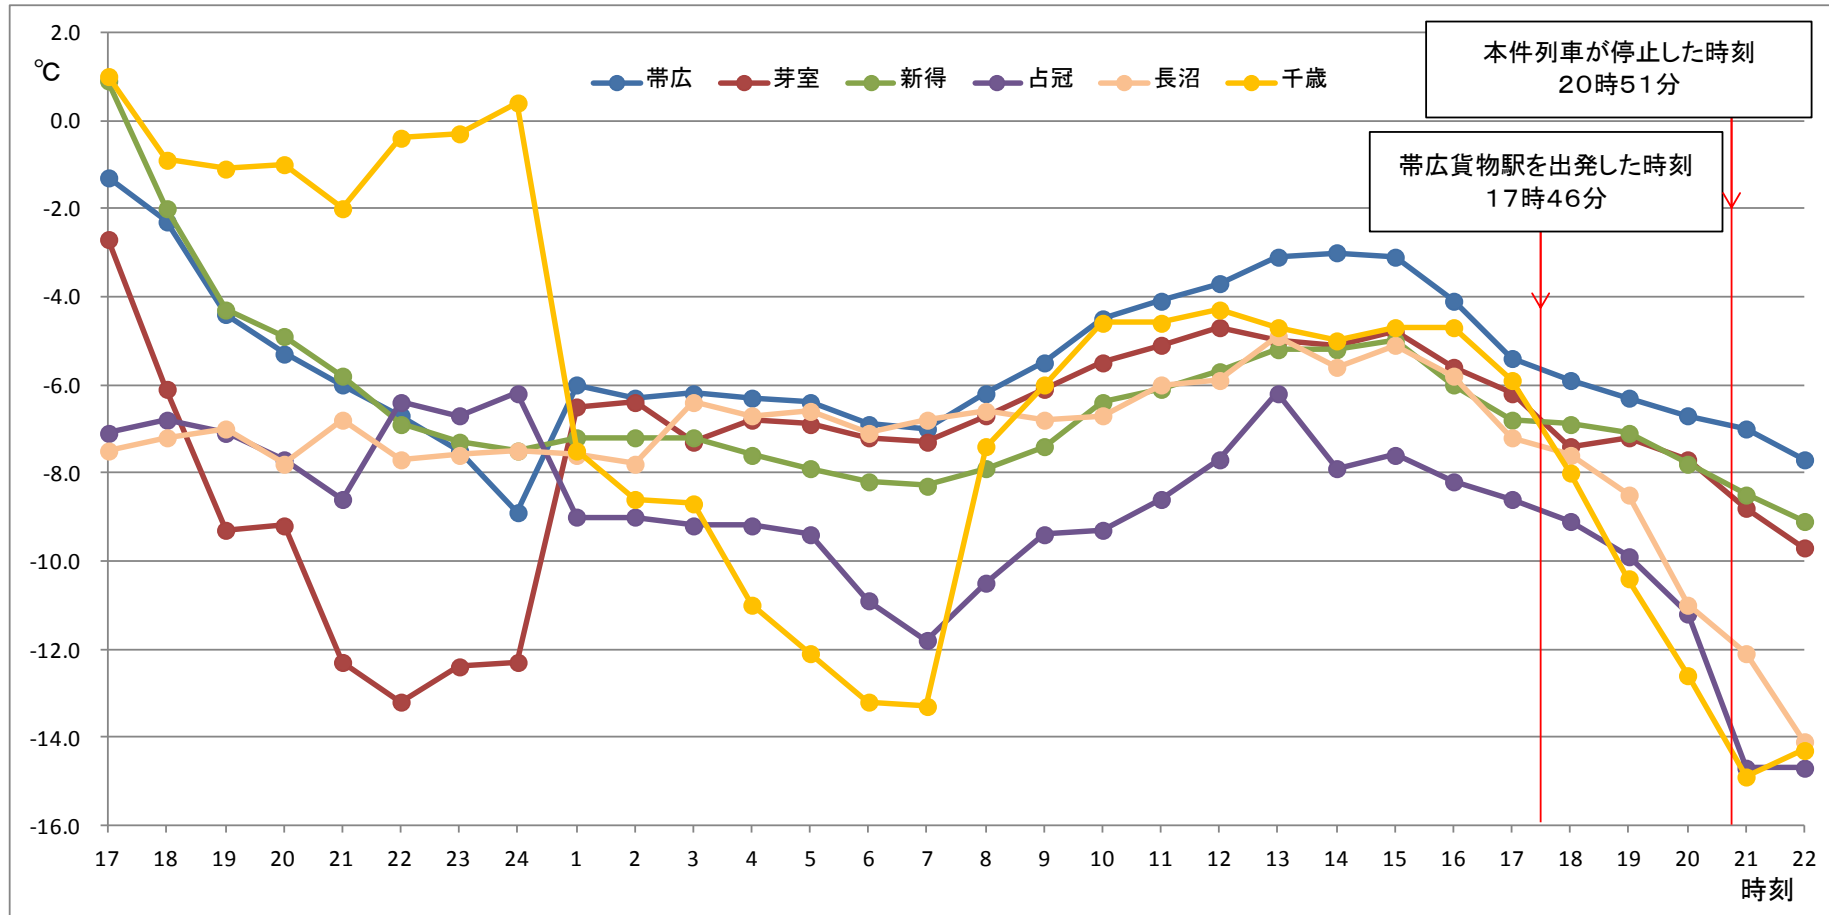
付図7 本事故発生前日からの気温の変化

また、石勝線が通っている地域には、気象観測している気象庁の観測所が複数あり、そのうち沿線にある観測所での気温の変化を確認したところ、占冠、長沼、千歳の各観測所で18時を過ぎてから急激に気温が下がり始め、20時にはマイナス10℃を下回る気温が記録されていた。

しかしながら、占冠駅を19時58分に通過しており、気象庁の占冠観測所の記録によれば、20時にはマイナス10℃を下回る気温が記録されている。2.1.2に記述したように、実績ダイヤによれば、トマム駅～川端駅間の走行時間は約1時間であることから、この間にブレーキダイヤフラム等に付着している雪が凍った又は凍り始めていた可能性が考えられる。

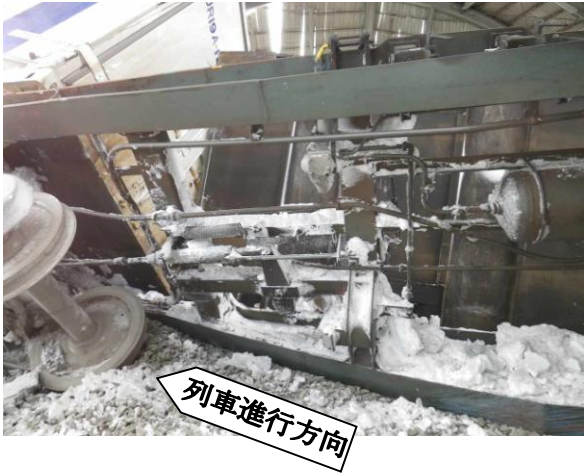
2両目の貨車

貨車は、先頭から4両が脱線しており、2両目の貨車（コキ104-2464）は脱線横転し、積載してあったコンテナが車体から落下していた。3両目の貨車（コキ104-35）は、連結器が外れて脱線していた。4両目の貨車（コキ104-2612）は、全4軸の車輪に打痕があった。5両目の貨車（コキ104-771）の全4軸の車輪に打痕があった。

また、機関車が衝突、脱線した勢いで貨車4両が脱線し、このうち2両目に連結されていた貨車は、機関車の急激な挙動に耐えられず脱線し横転したものと考えられる。

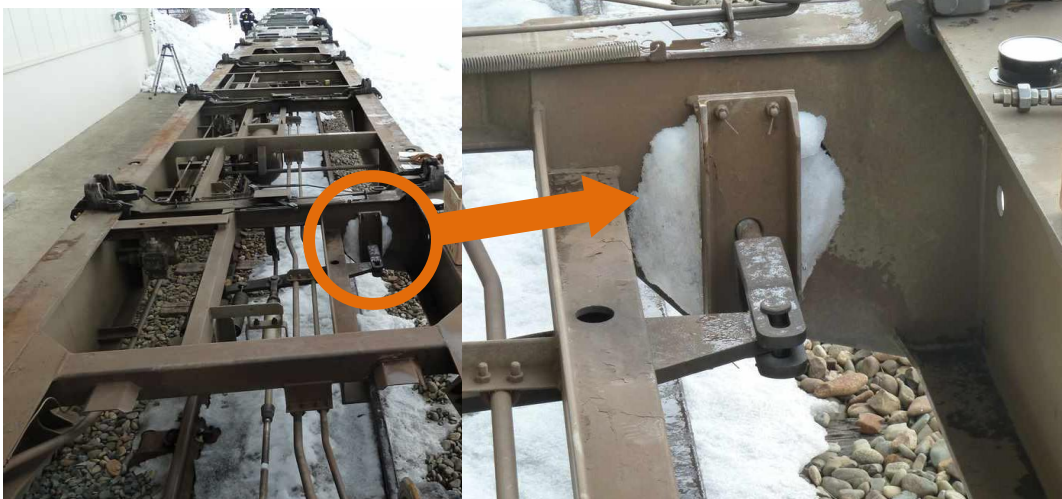
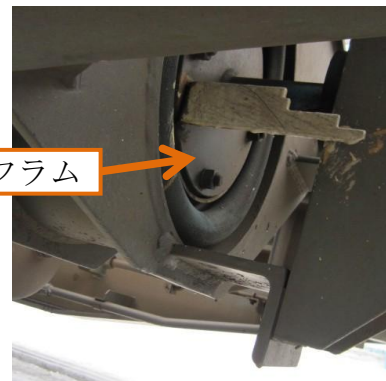
## 写真2 ブレーキダイヤフラム付近の雪の状態 (車両調査時)

ブレーキダイヤフラムと押棒案内との間に  
雪を詰めた状態

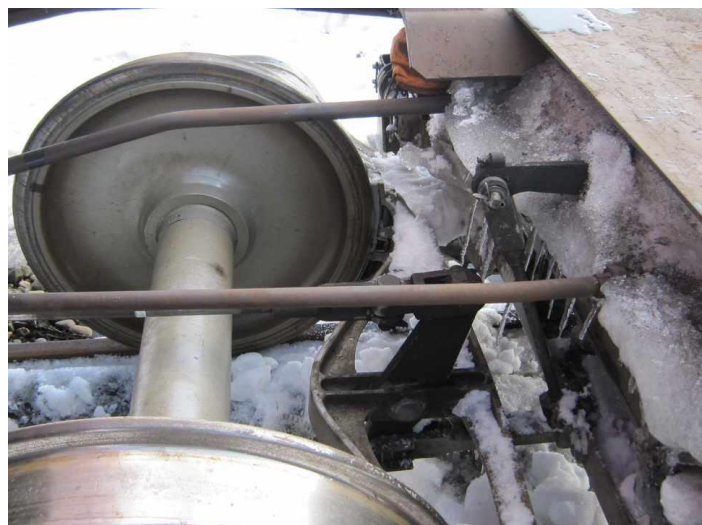
ブレーキばり案内内部に雪を詰めた状態
