鉄 道 事 故 調 査 報 告 書

Ⅲ 九州旅客鉄道株式会社 豊肥線
赤水駅構内
列車脱線事故

鉄道事故調査報告書

事故種類：列車脱線事故

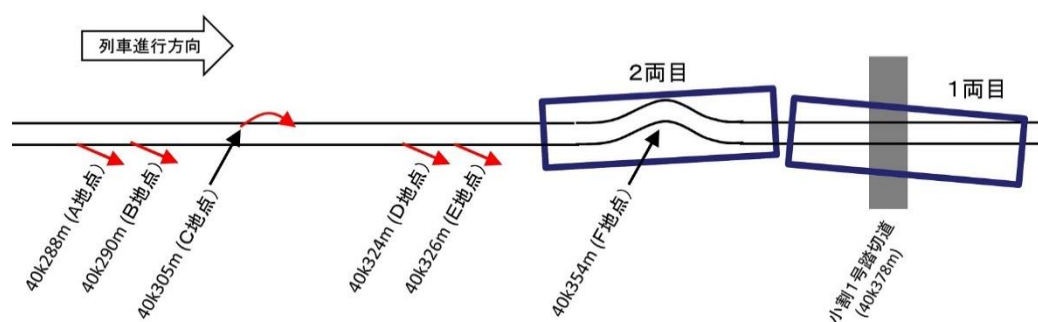
図1 線路上の痕跡の位置関係

- (1) 40k288m付近（以下「A地点」という。）から40k292m付近までの約4mの間に右レール頭頂面を軌間内側から外側へと斜めに横切る車輪フランジによるものとみられる痕跡があった。40k293m付近から、右レールの軌間外側のまくらぎ上及び左レールの軌間内のまくらぎ上に断続的に痕跡があった。

(2) 40k305m付近（以下「C地点」という。）を始点として、左レール頭頂面を軌間内側から外側に向け斜めに横切る車輪フランジによるものとみられる痕跡があったが、この痕跡については、40k320m付近で急激に軌間内側へと戻っていた。

(3) 40k324m付近（以下「D地点」という。）の右レール軌間内側側面に車輪フランジと接触し、乗り上がったとみられる痕跡があった。40k327m付近のまくらぎの右レール軌間外側に、落下した車輪によるとみられる損傷があった。

また、40k326m付近（以下「E地点」という。）の右レール軌間内側側面に車輪フランジと接触し、乗り上がったとみられる痕跡があった。

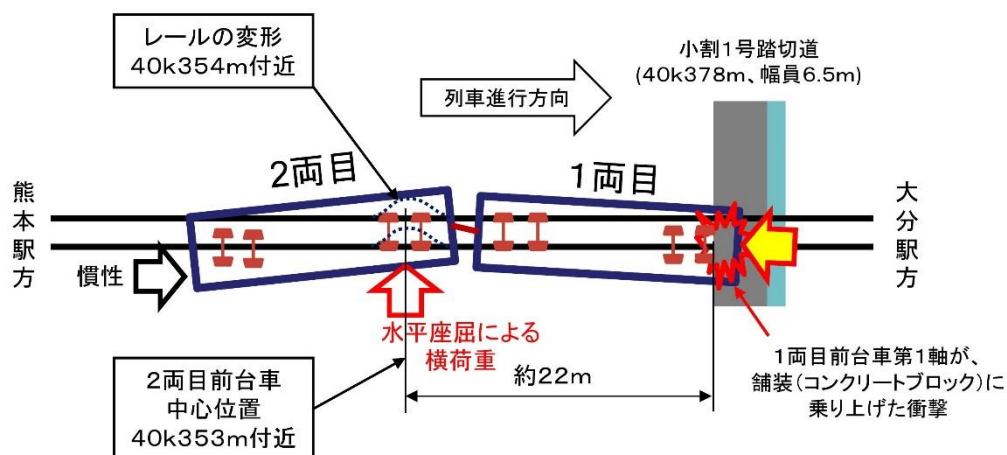
図6 レールの変形が発生したと考えられる状況

同変形が発生した理由としては、図6に示すように、1両目前台車全軸及び2両目後台車全軸がレールの右側に脱線し、「く」の字の状態で行っていた本件列車の1両目前台車第1軸の車輪が、小割1号踏切道のコンクリートブロック製の舗装に乗り上げた際に、前後方向の衝撃がかかり、列車を水平座屈^{*10}させるような状態となり、その時点でF地点を通過中の2両目前台車によってレールに大きな左方向の荷重がかかり、レールを変形させた可能性があると考えられる。なお、2両目前台車全軸については、その後、レールの左側に脱線したものと考えられる。

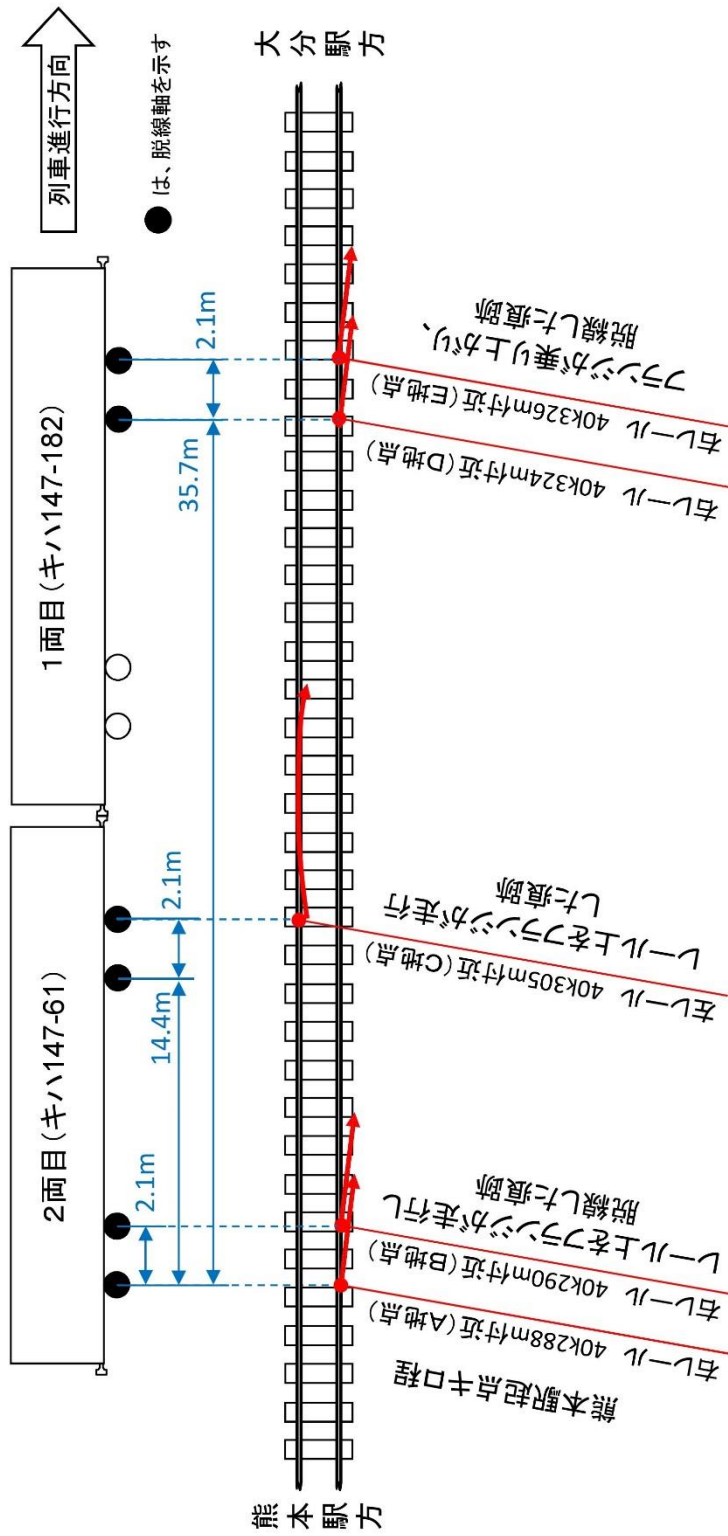
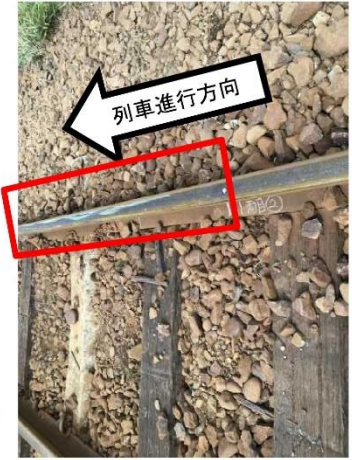
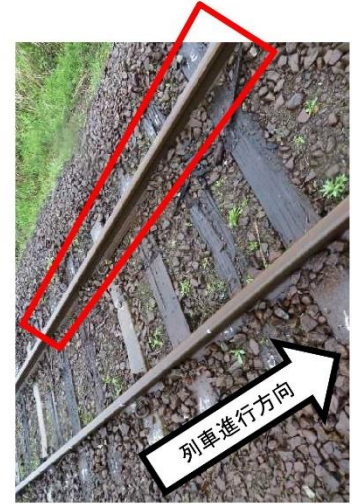
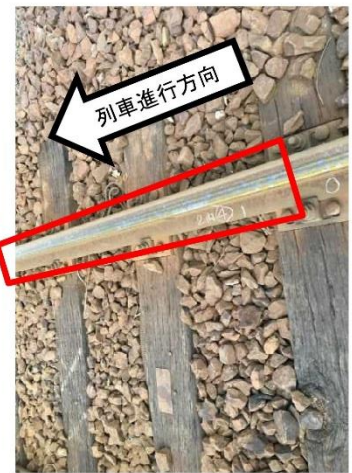
付図7 A地点から列車停止位置までの痕跡

2.4.1.1に記述したように、A地点、B地点、D地点及びE地点の右レール、並びにC地点の左レールに車輪によるとみられる痕跡が見られた。そのうちA地点のものとD地点のものについては、その地点以降のまくらぎ上にも脱線した車輪が走行したとみられる痕跡が見られた。

A地点で見られた痕跡を2両目後台車2軸目によるものと仮定し、本件列車のそれぞれの輪軸の位置とレールの痕跡とを比較したところ、付図6に示すように、B地点のものは2両目後台車1軸目と、C地点のものは2両目前台車1軸目と、D地点及びE地点のものは1両目前台車の2軸目及び1軸目の位置と一致する。

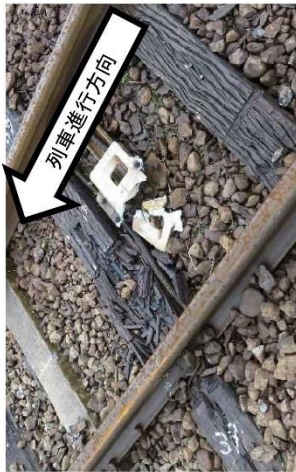
- (1) 40k313m付近の軌間中央に設置されている、地上子（小割2号踏切道（40k519m）の警報開始用バックアップ地上子）が破損していた。
- (2) 40k315m付近にあるレール継目板を固定しているボルトが破損し、左のレール継目に80mm、右のレール継目に75mmの隙間が空いていた。
- (3) 本事故発生後の現場調査時に、40k287mから本件列車の終端位置手前まで、手動による軌道変位測定（10m弦）を行ったところ、40k320m付近で、同社が整備基準値（静的値）とする22mmを超える27mmの通り変位が、また、40k327mから40k333mにかけて、最大で47mmの通り変位が見られた。水準変位については、40k314mで、41mmが見られた。同社によると、水準変位については、整備基準値は設定

地上子破損
(40k313m付近)

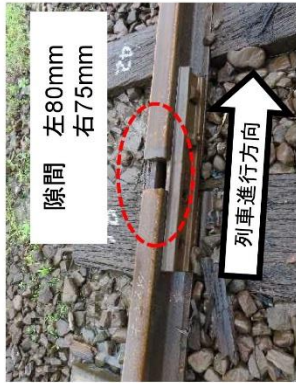
レール継ぎ目板
ボルト破損
(40k315m付近・左右とも)

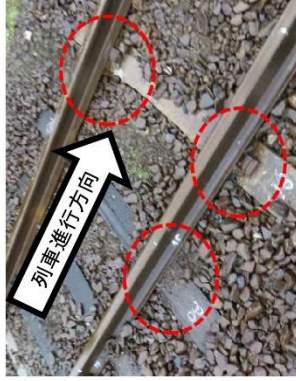
- (8) その他、脱線の痕跡の位置から列車の停止位置まで、多数の犬くぎ及びレール締結装置のボルト等が破損していた。

レール締結装置の
犬くぎ抜け・線ばね抜け
(脱線位置から停止位置まで多数)

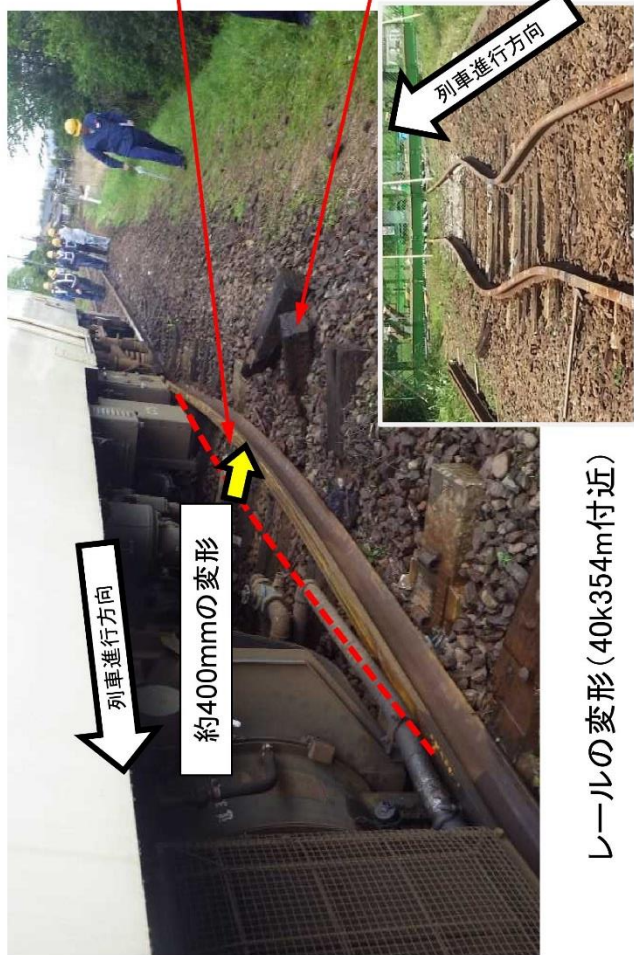
- (4) 40k354m付近（以下「F地点」という。）の左右のレールに、大きな軌道変位（左右、上下方向の変形。以下「変形」という。）が見られた。また、この部分のまくらぎ3本は、左レール直下で折損していた。

本件列車を撤去した後に同箇所を測定したところ、左右レールがF地点を頂点として、軌道中心から左に約400mm変形していた。変位値としては、通り変位で最大388mm、軌間はF地点から約3m終点寄りである40k357m付近を最大として、車輪幅（125mm）を超える約230mmの拡大が見られた。水準変位は軌間の拡大が大きかったため、測定器が使えない箇所があったが、測定可能な箇所では左側レールが右側レールより45mm高くなる方向の水準変位が見られた。

2.4.1.2(4)に記述したように、F地点（40k354m付近）を頂点として、左右のレールに左方向に約400mmの変形、及びF地点から約3m大分駅方寄りである40k357m付近を最大とした約230mmの軌間拡大が見られた。

レールの変形(40k354m付近)

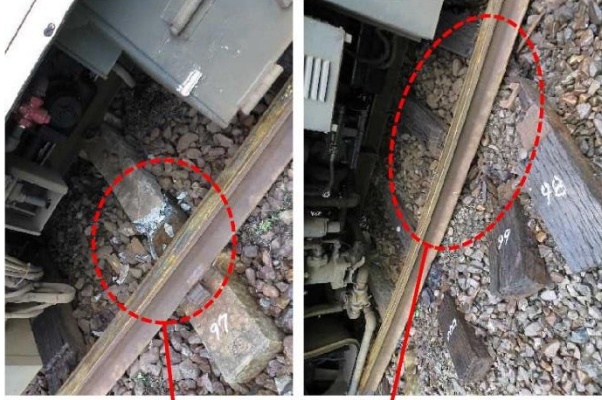
木まくらぎ・PCまくらぎ折損

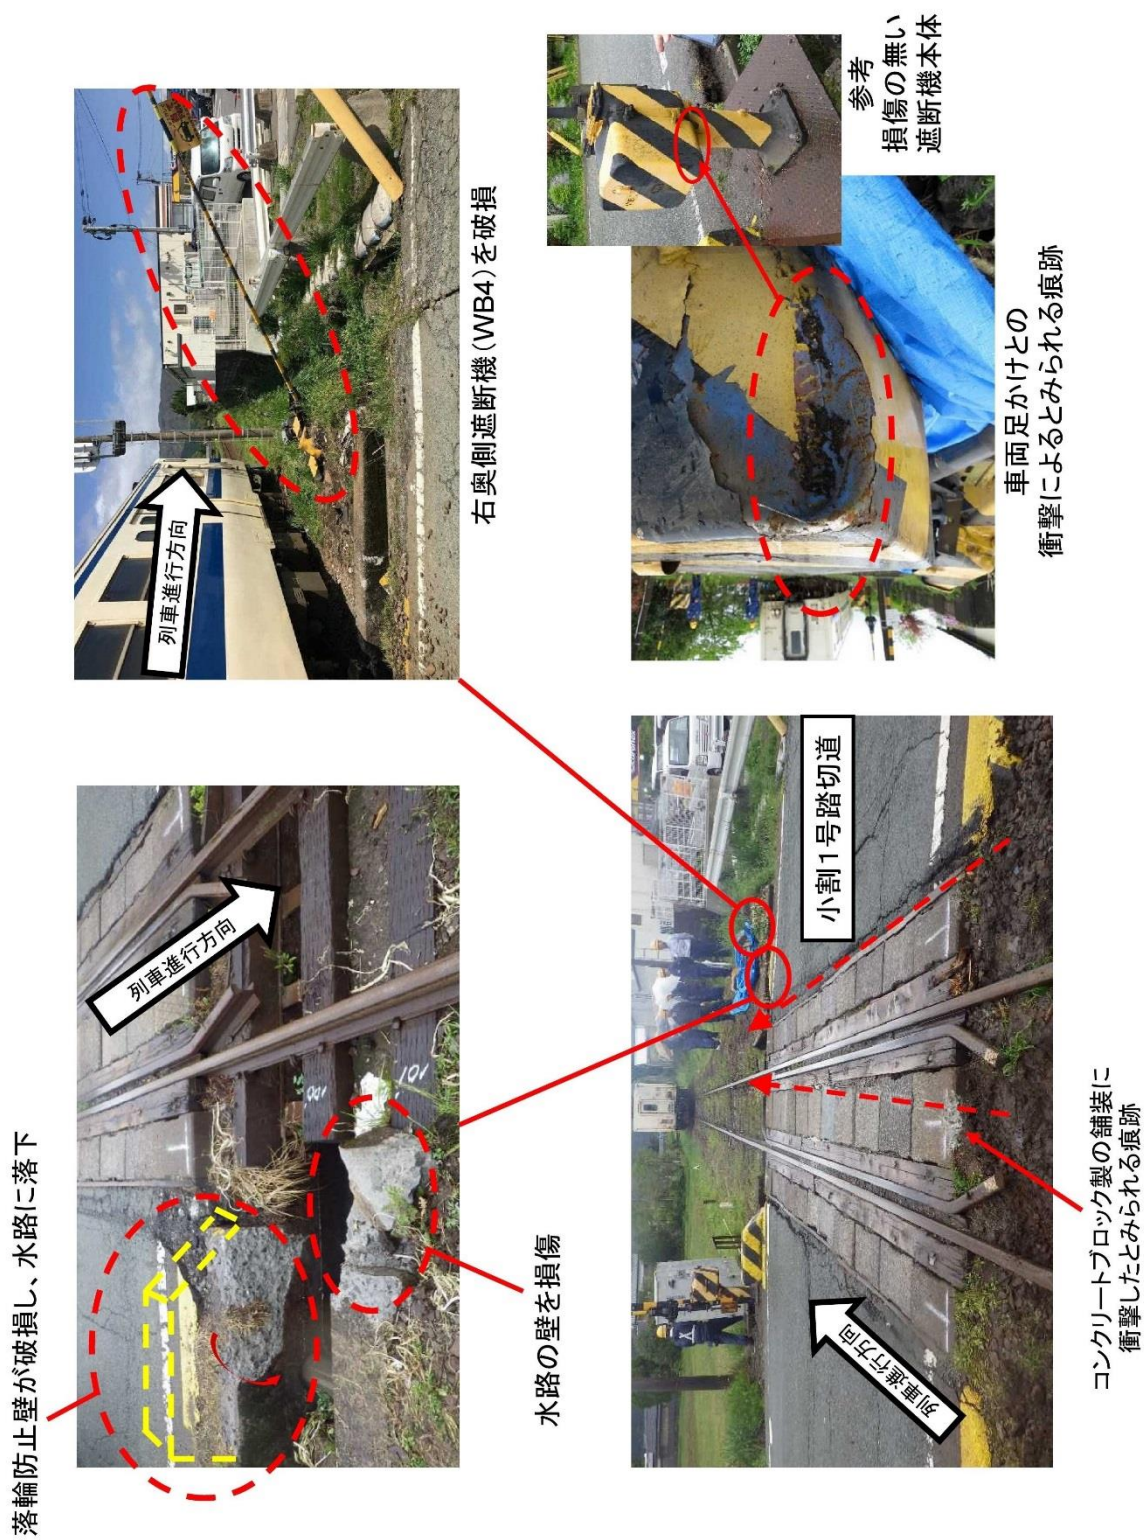
付図9 事故後の軌道変位の状況（事故による変形を含む）

されておらず、平面性変位での管理とされている。平面性変位については、測定された水準変位の値から平面性変位に換算したところ40k319m付近で最大29mmとなり、同社が整備基準値（静的値）として設定している18mmを超えていた。

事故発生箇所付近の軌道については、2.4.1.2(3)で記述したように、40k320m付近、40k327mから40k333mにかけて、同社の整備基準値を超える通り変位が、40k319m付近で同社の整備基準値を超える平面性変位が見られた。

このような状況から、整備基準値を超える軌道変位については、脱線した本件列車が同箇所を走行したことによる荷重や本震による地震動、及び現地調査時までには発生した余震による地震動の影響により、発生した可能性があると考えられる。

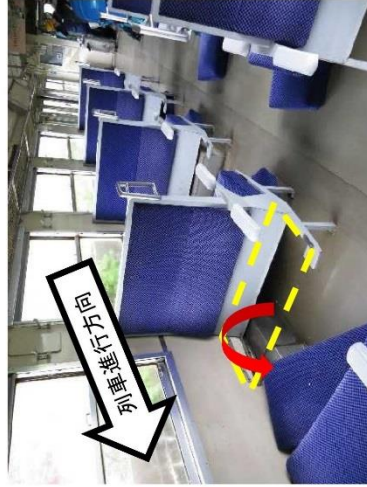
(3) 進行方向に向いた座席の座面が外れ、床面に落下していた。（1両目で2か所、2両目で9か所）

また、2.4.2(3)に記述したように、進行方向を向いた座席の座面が多数落下していた。進行方向を向いた座席の場合、座面は先端を少し持ち上げ、前方にずらすことで外せる構造である。本事故発生時には、座席には1両目前台車及び2両目後台車が脱線し、まくらぎ上を走行したことによる上下の振動を受けつつ、車輪がコンクリートブロック製舗装に乗り上げたことにより、座面を前方にずらされるような大きな減速度がかかったものと考えられる。

車内客席 座面外れ
(写真は2両目)

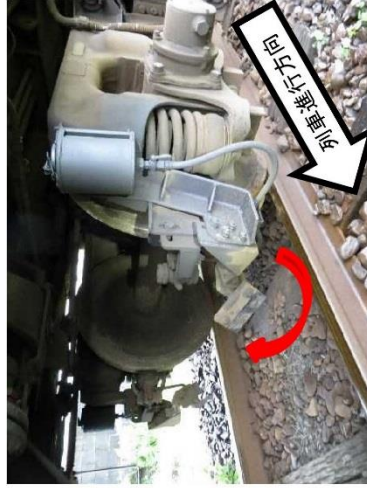
- (1) 1両目の先頭下部に取り付けられているスノープラウの前端及び下辺が、後方に巻き込まれるように変形していた。また、1両目前台車第1軸車輪の

前方に取り付けられている排障器が、上方に曲損していた。さらに、同台車第2軸車輪後方に取り付けられている砂撒き装置（セラジェット）のノズルの先端が落失していた。

排障器曲損
(1両目 前台車)

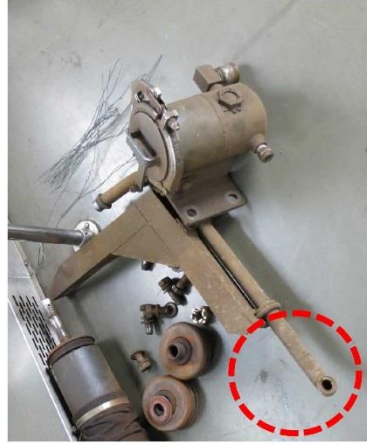
砂撒き装置(セラジェット)
ノズル落失 (1両目前台車第2軸)
(写真は脱線復旧作業のため、
取り外された状態)

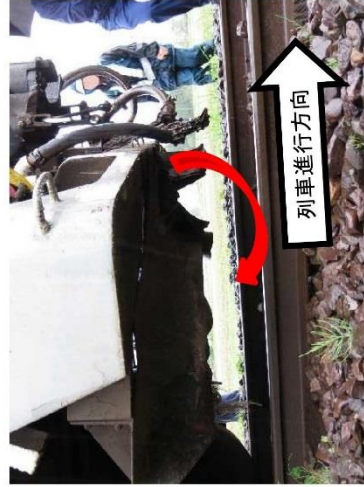
スノープラウ破損
(1両目 先頭)

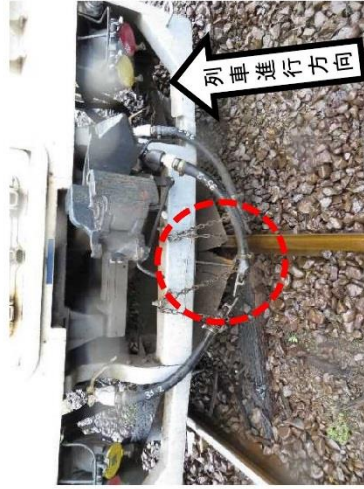
(2) 2両目後端に取り付けられているスノープラウが割損していた。

スノープラウ破損
(2両目 後尾)

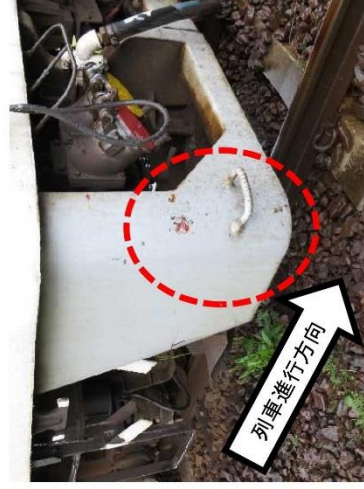
(4) 1両目右前面の足かけに、踏切遮断機本体のものとみられる黄色の塗料の痕跡があった。

2.4.1.2(6)に記述したように、小割1号踏切の踏切遮断機1台の損傷については、遮断機本体側面に1両目の車両前面の足かけと同形状とみられる痕跡があったこと、2.4.2.(4)に記述したように、本件列車の1両目前面の足かけには遮断機本体のものとみられる黄色の塗料の痕跡があったことから、脱線した本件列車の前面足かけと衝撃して基礎部から分離し、破損したものと推定される。

遮断機本体と接触
したとみられる痕跡
(1両目 先頭右)
