鉄 道 事 故 調 査 報 告 書

I 四国旅客鉄道株式会社 高德線
オレンジタウン駅構内
列車脱線事故

鉄道事故調査報告書

事故種類：列車脱線事故

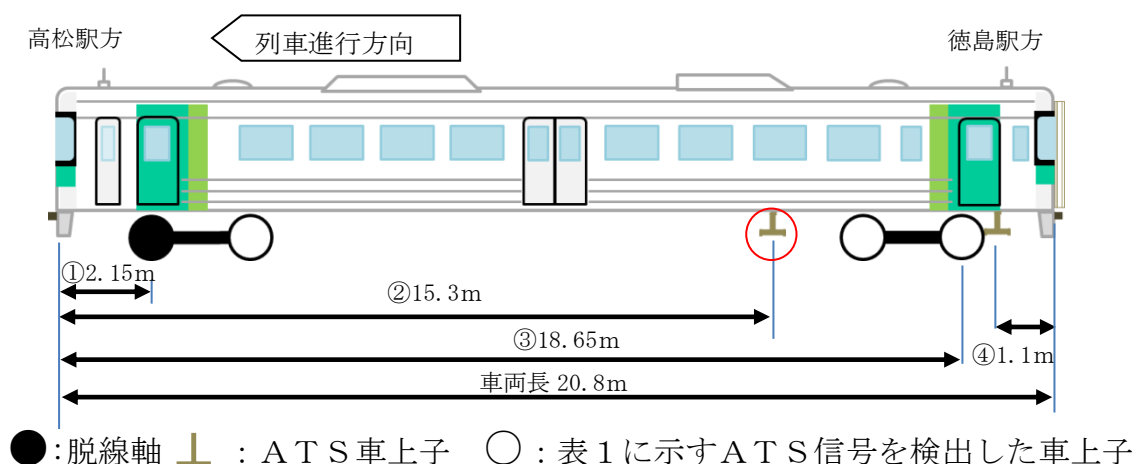
図3 本件列車の車両

なお、A T S車上子の取付位置に関しては、高さ、車両中心線に対する左右の位置については基準値があるが、前後については基準値がなく、地上設備との整合がとれる位置としているとのことである。A T S車上子は車両の前端付近に取り付けられることが一般的であるが、本形式の高松駅方のA T S車上子は、^{ぎそう}艀装スペースの制約によって、図3に示すように、前端から1 5. 3 mの位置に取り付けられている。

本件列車の非常ブレーキにより速度33km/hから停止するまでの制動距離は、2.3.3.1に記述した車両諸元から計算すると約58mとなり、列車の前端からATS車上子までの距離が約15mの位置であることから、直下用ATS地上子から停止時の列車前端までの距離は約73mとなる。

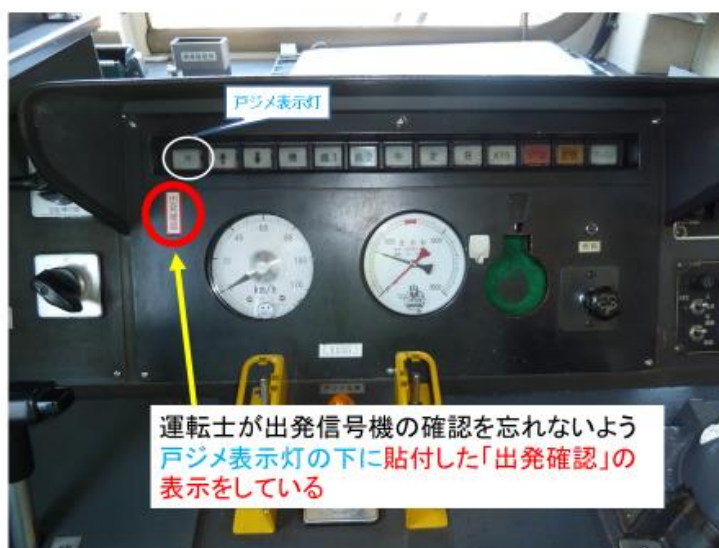
写真 「出発確認」の注意喚起

なお、同社では、平成4年6月に土佐久礼^{とさくれ}駅構内で出発信号機を冒進した事象を契機に、平成4年度以降、再発防止策として、運転士が出発信号機の確認を忘れないよう、戸ジメ表示灯の下に「出発確認」と注意喚起の表示をしているが、指導添乗等の機会をとらえて、この注意喚起の表示の意義を教育していないとのことである。

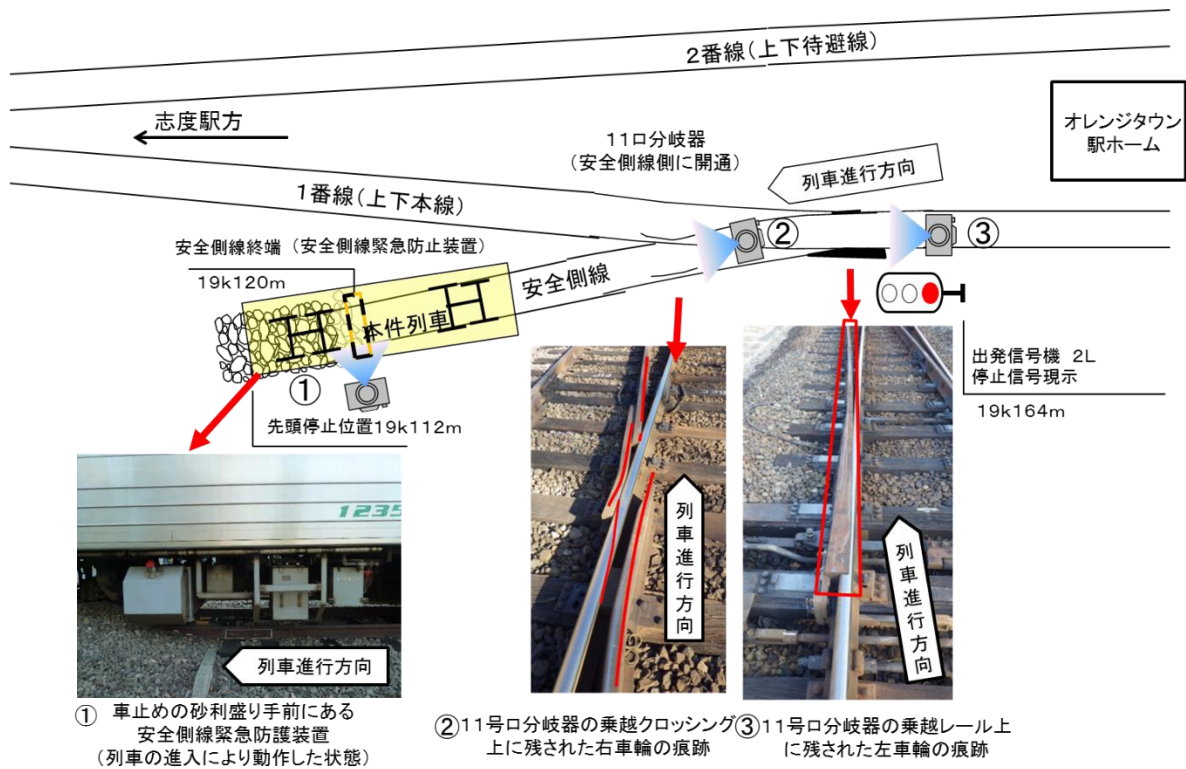
付図5 事故現場詳細略図

なお、乗越分岐器の本線側左レールは、本件列車の左右の車輪フランジが走行した痕跡が残っており、同分岐器分岐線側の左右のレール及び安全側線の左右のレールは、レール踏頂面にさびの剥がれた痕跡が本件列車の停止位置まで続いていた。

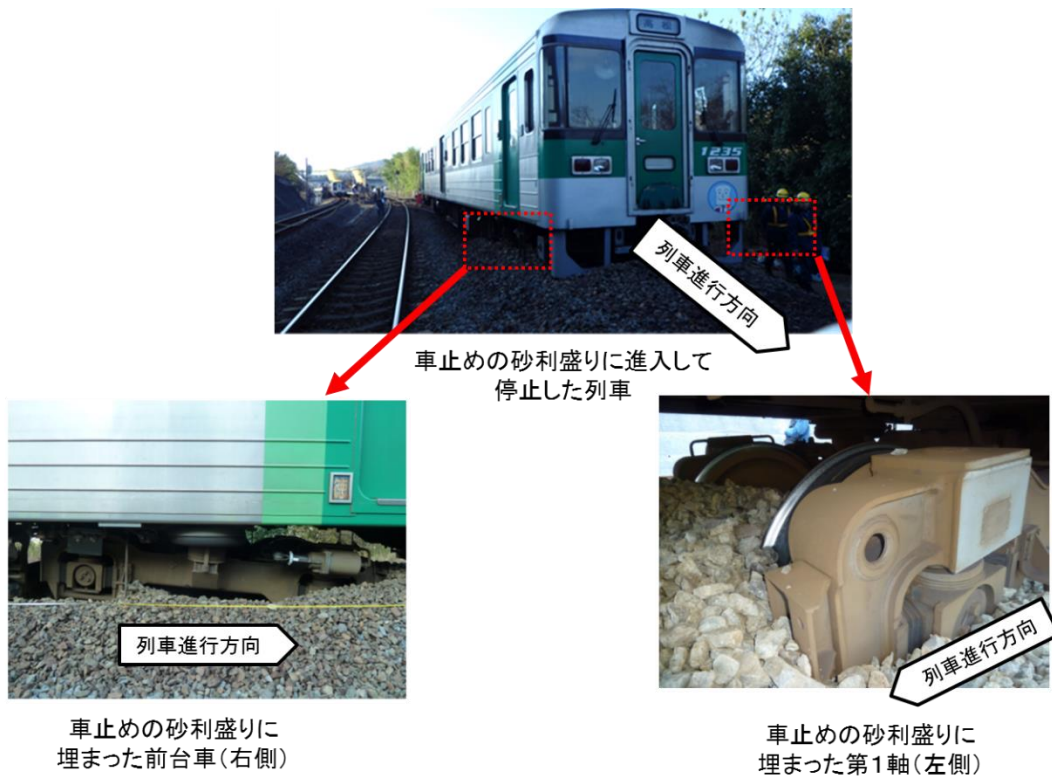
付図6 事故現場の状況

本件列車は、オレンジタウン駅1番線の安全側線終端19k120mから先にある砂利盛りの中に約8m進入し、先頭が19k112mで停止していた。前台車第1軸と第2軸の車輪は砂利盛りに埋まっていた。第1軸は砂利盛りの中に敷設されたレール終端を約0.8m行き過ぎて脱線しており、第2軸は砂利盛りの中のレールに載っている状況であった。

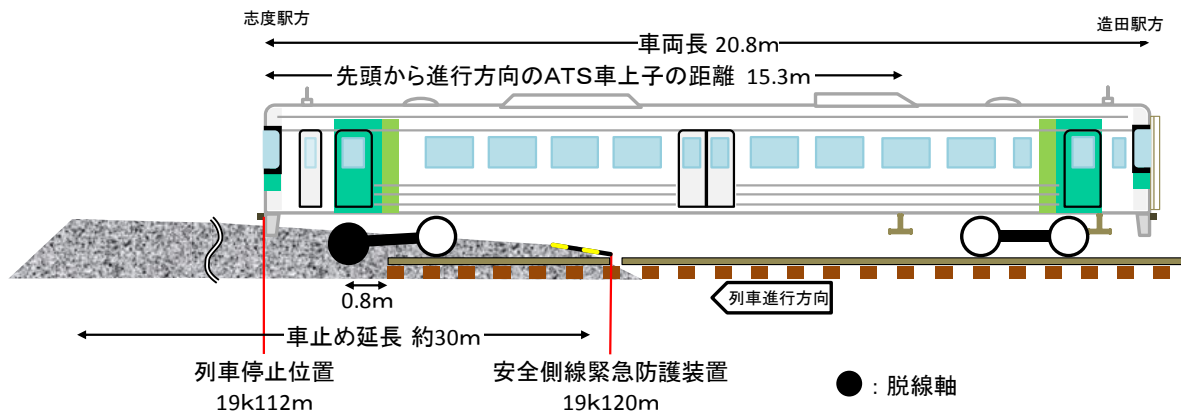
付図7 脱線の状況

- (1) 先頭側の電気連結器及びスカートに擦傷痕。
- (2) 前台車第1軸の左右車輪のフランジに擦傷痕。
- (3) 前台車の自動スキマ調節器に擦傷痕。
- (4) 全車輪の踏面に長さ8cm×幅5cm程度の楕円形^{だえんけい}の滑走痕。
