船 舶 事 故 調 査 報 告 書

運 輸 安 全 委 員 会

# 1 旅客フェリーおれんじ8 漁船豊勢丸衝突

# 船舶事故調査報告書

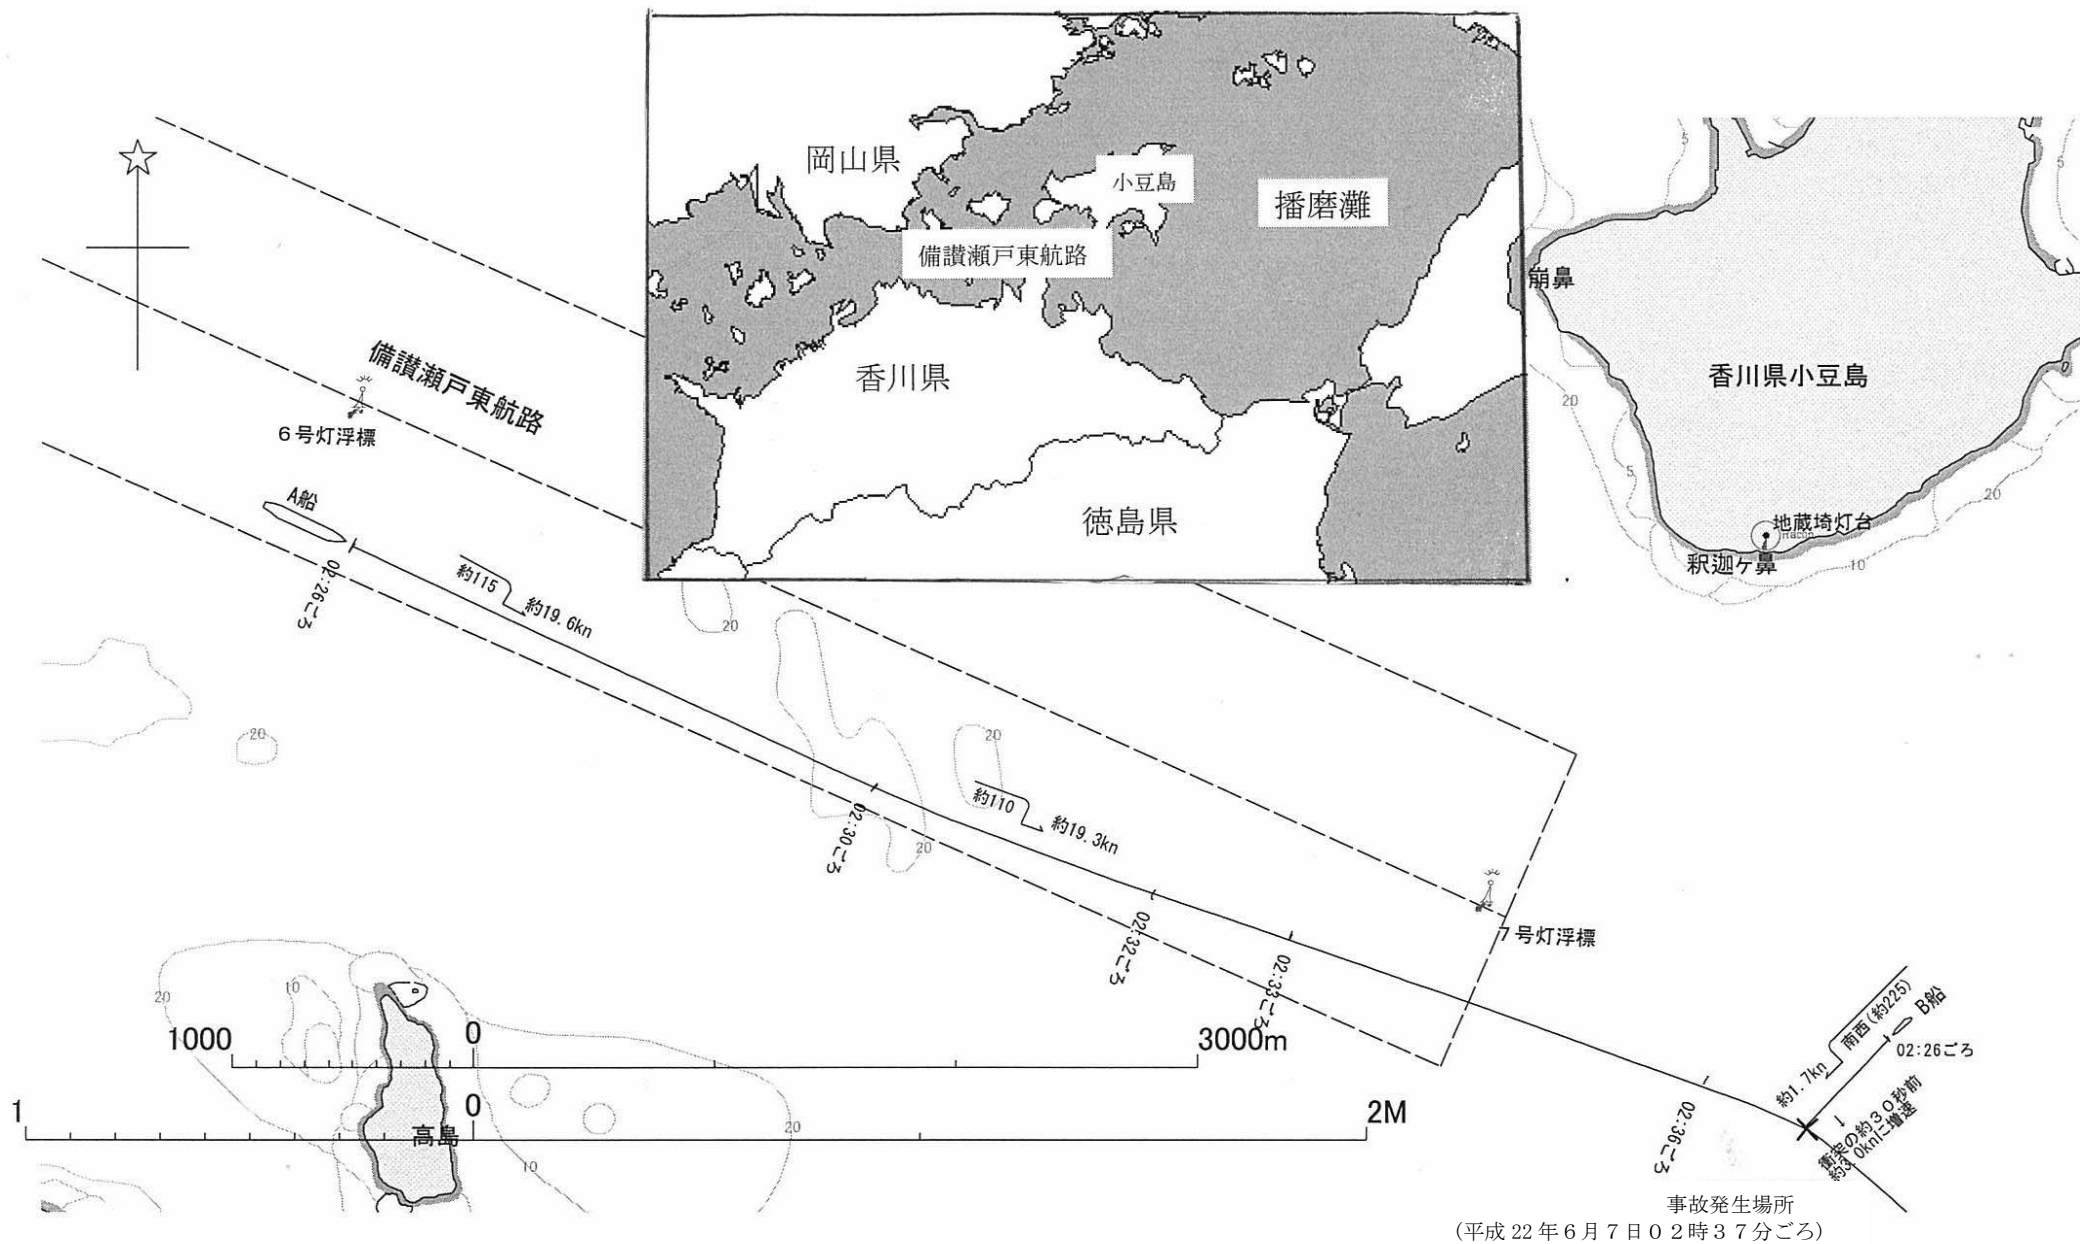
付図1 推定航行経路図

本事故の発生日時は、平成22年6月7日02時37分ごろで、発生場所は、地蔵埼灯台から176° 1.3M付近であった。

本事故は、夜間、地蔵埼南方沖において、A船が東進中、B船が南西進中、航海士A1が適切な見張りを行わずに航行し、また、船長Bが見張りを行っていなかったため、両船が衝突したことにより発生したものと考えられる。
