船舶インシデント調査報告書

船種 船名 自動車運搬船 AUTO BANNER

船種 船名 練習艦 しまゆき

インシデント種類 安全阻害

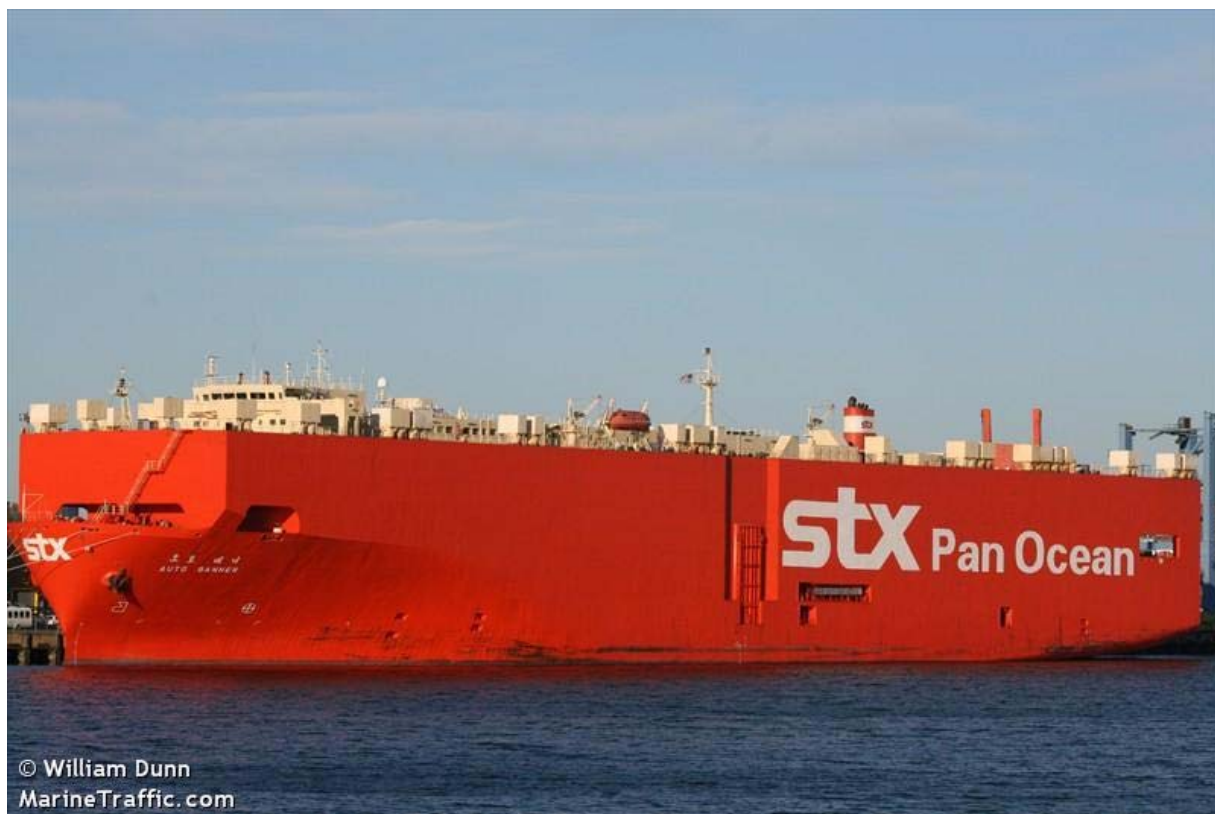
写真1 A船の状況

A船及びB船いずれも船舶に損傷はなかった。
