ワイヤロープ試行設置箇所の  
交通状況について  
(中小橋・冬期状況を含む評価)

# ワイヤロープ試行設置路線の整備状況

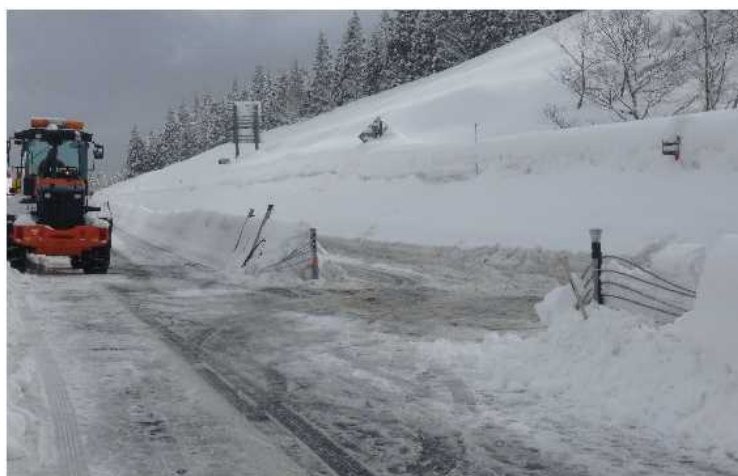
埋没したターンバックルの状況

- 冬期はラバーポール区間同様に雪堤や路肩の堆雪等により「すり抜け」が困難な場合がある。大雪時等には自力走行不能車両に伴う滞留車両の速やかな排出のため緊急開口部が有効。
- ただし、ワイヤロープ区間では人力除雪が必要であり、また埋没したターンバックルの位置の確認のため、確保作業に相当の時間が必要。
- 大雪時でもターンバックルの位置が確認できる工夫や常設開口部の有無について検討が必要。

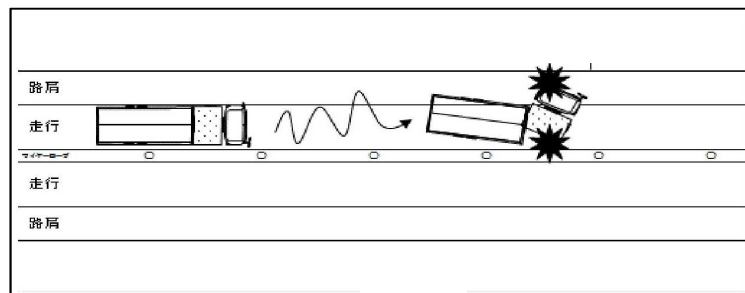
【概要】 下り線走行中、雪路でスリップし路肩防護柵へ衝突。トラクター部分がワイヤロープに衝突し車線を塞いだもの

【損傷状況】 ワイヤロープ支柱: 1本

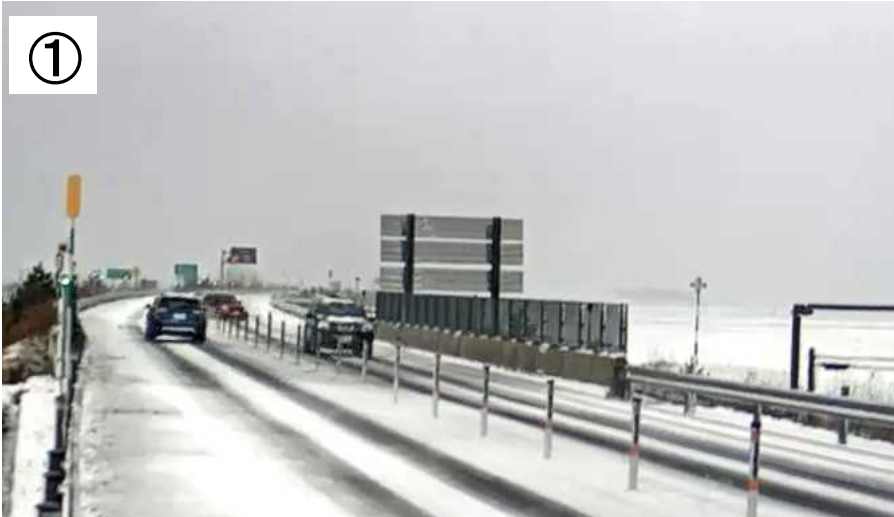
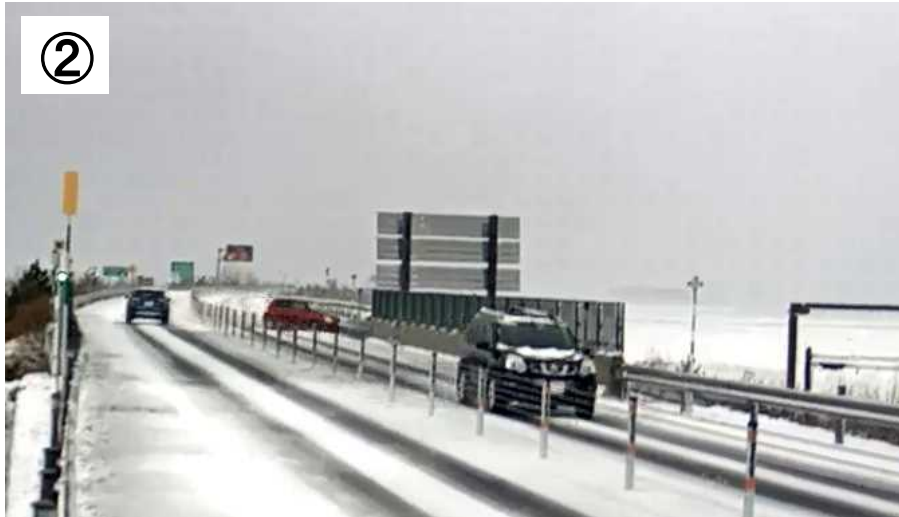
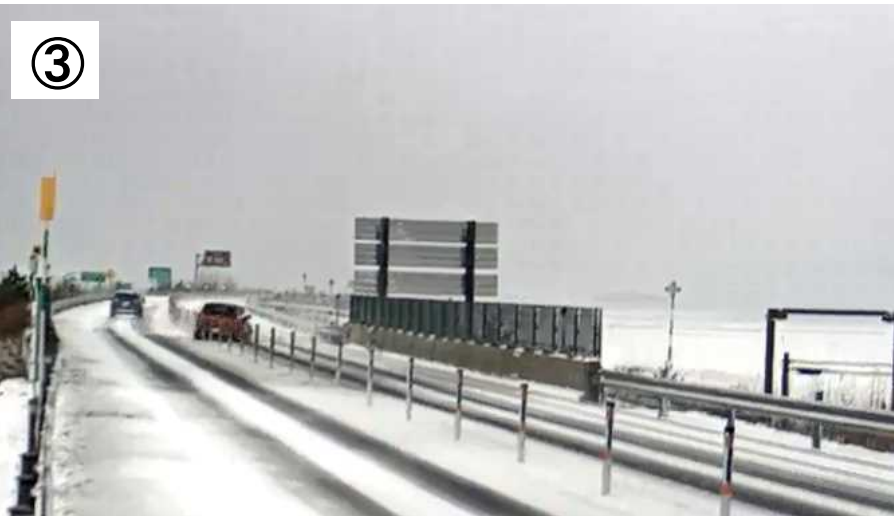
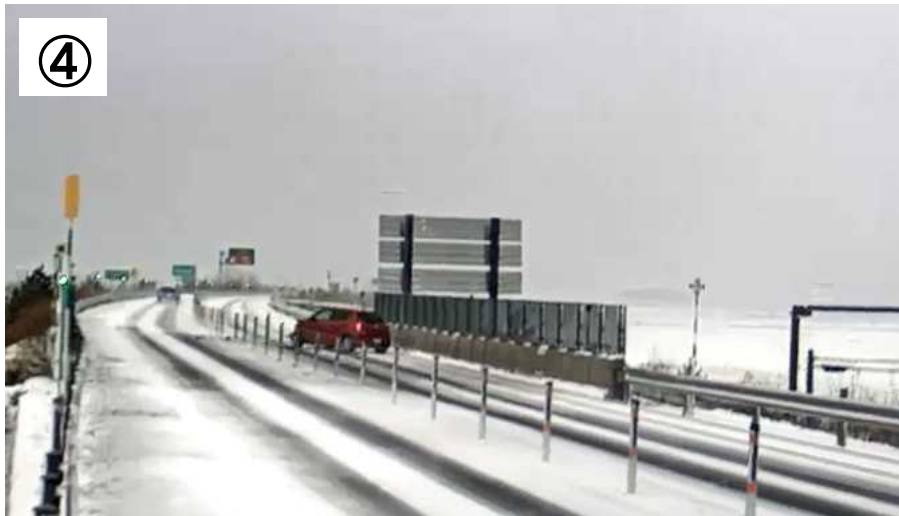
○路肩側壁高欄へ衝突した後、スピンをしワイヤロープ接触。その後、自走にて路肩に停止。  
○通行止めを行わず処理した事例。

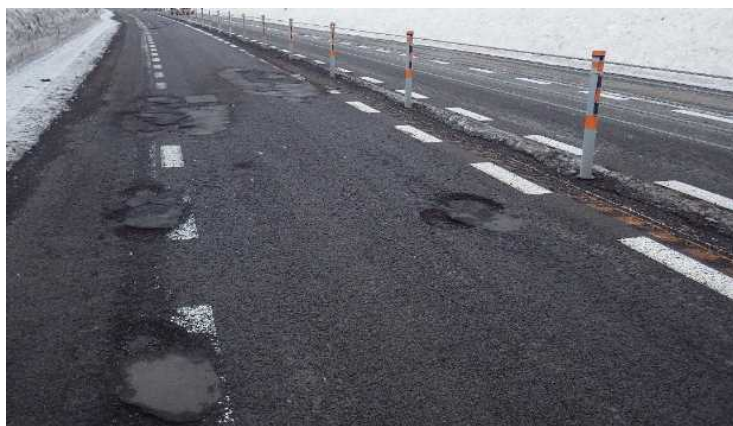
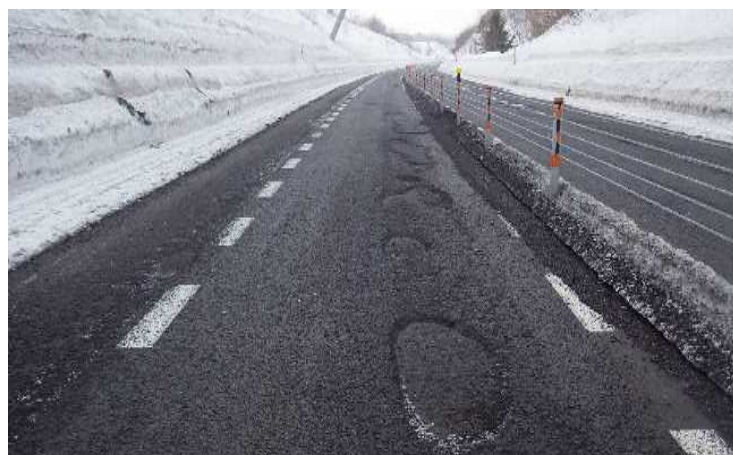
道央道(落部～八雲)の状況

- 雪解け時期の平成30年3月以降に道央道（落部～八雲）約350m、磐越道（三川～安田）約200m、日東道（聖籠新発田～荒川胎内）約50mのワイヤロープ近傍で約10～30cm程度のポットホールの発生を確認。
- 現在のところ他のワイヤロープ設置区間で同様の事例は発生していない。
- 地形条件・地下水・雪解け水・中間支柱用スリーブ管からの水の流入など様々な要因が想定され、原因を調査中。

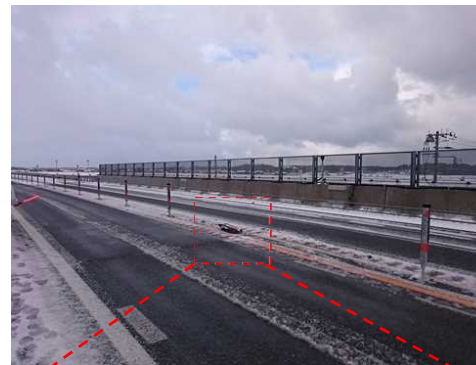
【破損状況 写真①】

○車両の接触による支柱の破損状況は、想定通り進行方向に屈折している。

中小橋部を走行中の普通乗用が、ブレーキ操作を誤りスリップし、中分ワイヤロープ支柱に接触。反動でさらにスピンし、逆方向を向いて停止したものの。

ワイヤロープ支柱:1本(橋梁部1本)

あと復旧にて対応

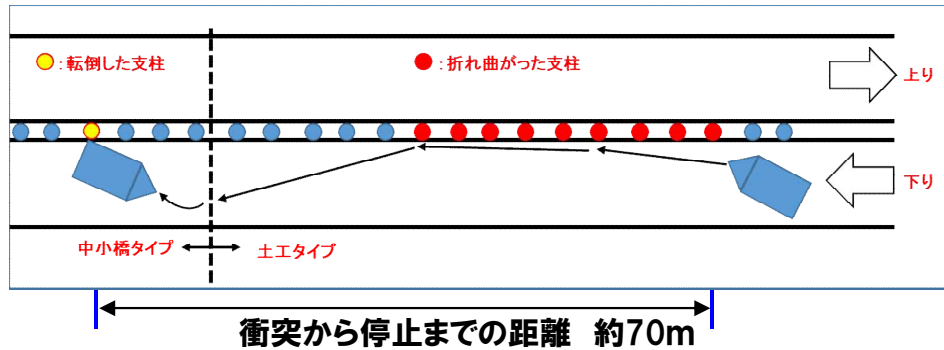
走行中の普通乗用が、何らかの理由によりワイヤロープ支柱に接触。最終的に中小橋支柱の直上で停止。中小橋支柱の付け根部が舗装ごと転倒した。

ワイヤロープ支柱:10本(橋梁部1本、土工部9本)

- 1) 第一接触箇所(土工部)から約70m離れた箇所で停止しており、中小橋支柱接触時には低速走行状態と推測
- 2) 接触車両の最終停止位置(車両後部)が転倒した支柱位置の真上

- 3) 転倒した支柱の接触痕が軽微  
⇒ デリネーター、反射テープが擦過している程度

- ・上記の状況から、**停止直前**の低速走行下で中小橋支柱にもたれかかるようにゆっくりと押し倒し、転倒させた

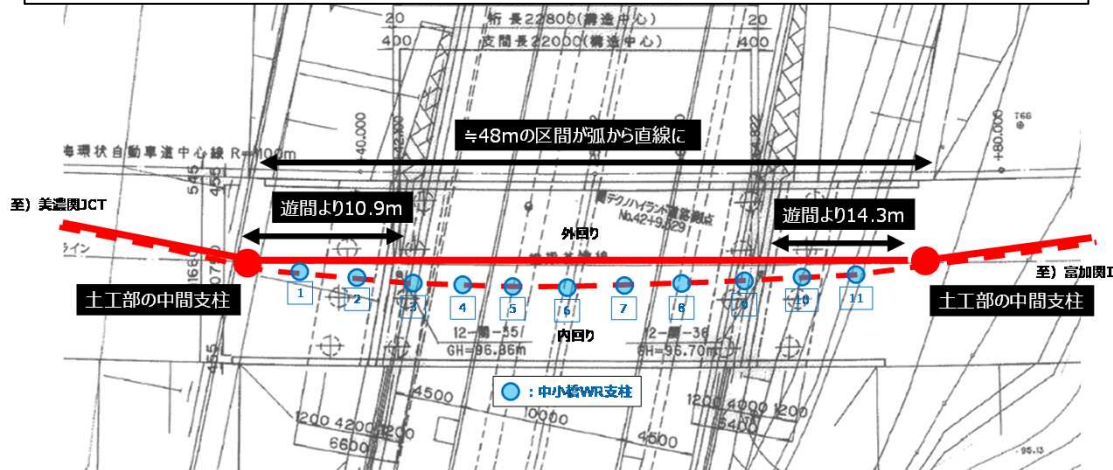
- 曲線部（比較的急なR1100）に施工した中小橋ワイヤロープの支柱が傾倒する事象が発生
- 支柱頂部で最大40cm変位、ベースプレート基部に舗装の盛り上がりを確認

- 【事象発見日時】H30.3.26 13:00
- 【区間】東海環状道 美濃関JCT～富加関IC間  
関テクハイ橋(70.83KP付近)
- 【概要】中小橋部に設置したワイヤロープに傾きが発生したもの
- 【施工時期】H30.3.12～3.15夜間通行止めにて施工
- 【支柱傾倒状況】
  - ・舗装部のベースプレート基部に盛り上がりが発生
  - ・中小橋部の支柱11本すべて傾斜。最大40cm変位

支柱傾き実測値

No.1	14cm
No.2	25cm
No.3	30cm
No.4	35cm
No.5	40cm
No.6	38cm
No.7	38cm
No.8	38cm
No.9	33cm
No.10	27cm
No.11	17cm

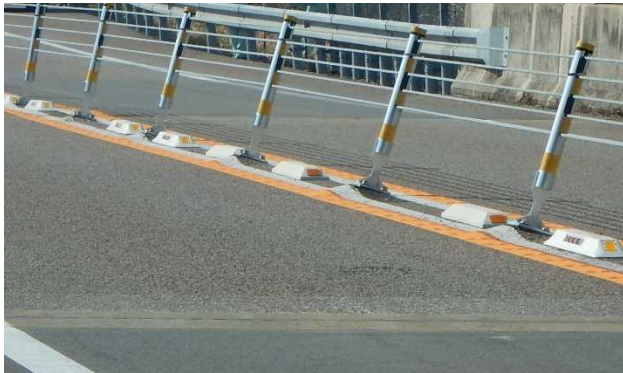
【橋梁部舗装状況写真】

- 当該箇所では、ポットホール、わだち、舗装表面の亀裂・ひび割れなど舗装の損傷は見られない。また、舗装盛り部では、雌ねじアンカー底部より深い位置で舗装が破断している。
- アンカーは樹脂により、堅固に舗装部で固定。

- ・ポットホール、わだち、ひび割れなど舗装の損傷無し
- ・舗装盛り部では、雌ねじアンカー底部より深い位置で舗装が破断  
(既設舗装厚75mm 高機能舗装40mm+砕石マスチック層35mm)

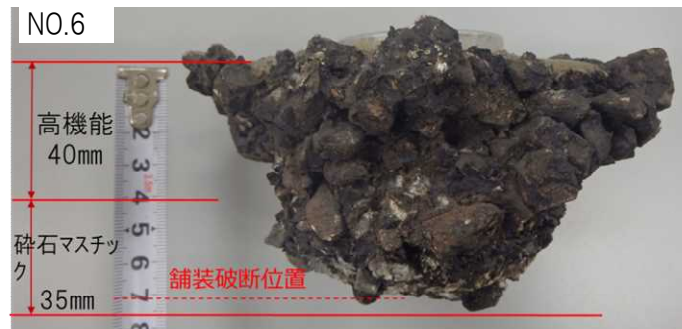
【アンカー部詳細写真】

- ・雌ねじアンカーは、樹脂により、堅固に舗装部で固定されている。

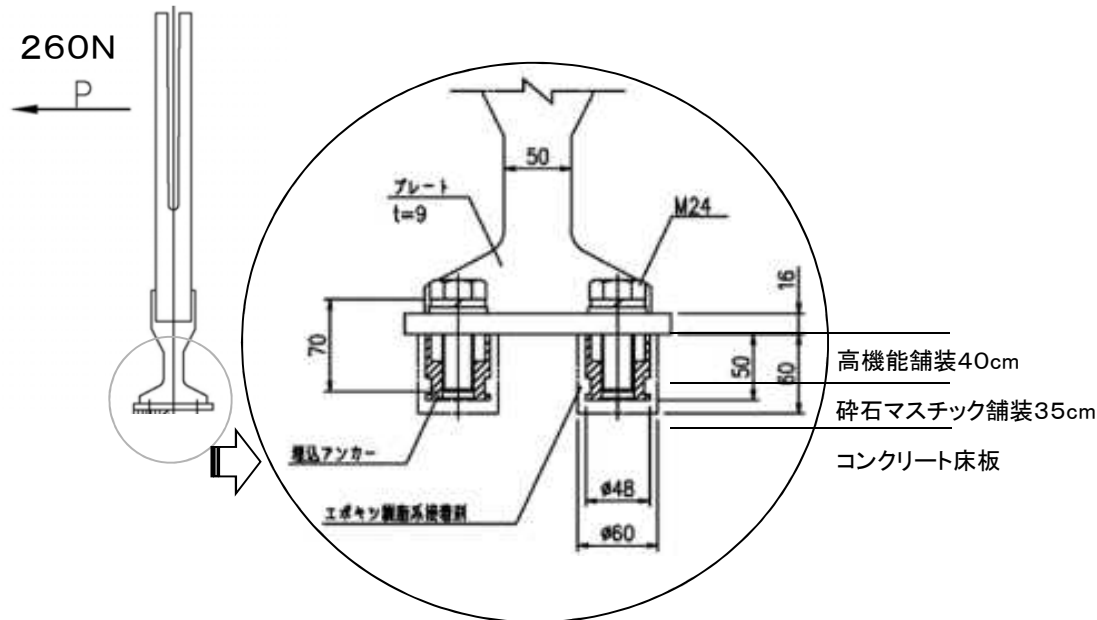
<支柱傾倒箇所の舗装構成>

- 支柱傾倒メカニズムは、比較的急な曲線部に設置されたワイヤロープの緊張力が円弧内側へ傾倒する力となり、緩慢な力で支柱アンカーを通じ舗装に上向きの引張力が伝わり、舗装が盛り上がり支柱が傾倒したと想定される。
- 支柱の傾倒が確認された日の最高気温は約22℃で、傾倒の1週間前より気温が上昇しており、影響した可能性も考えられる。
- 舗装部の引抜耐力の確認など更なる損傷メカニズムの検討や、他条件による検証が必要。

・R1100の場合は、円弧内側へ傾倒する力(260N/本) がかかっていたと算定
