第2節 柏崎刈羽原子力発電所の被災状況

1 被害及びトラブルの状況

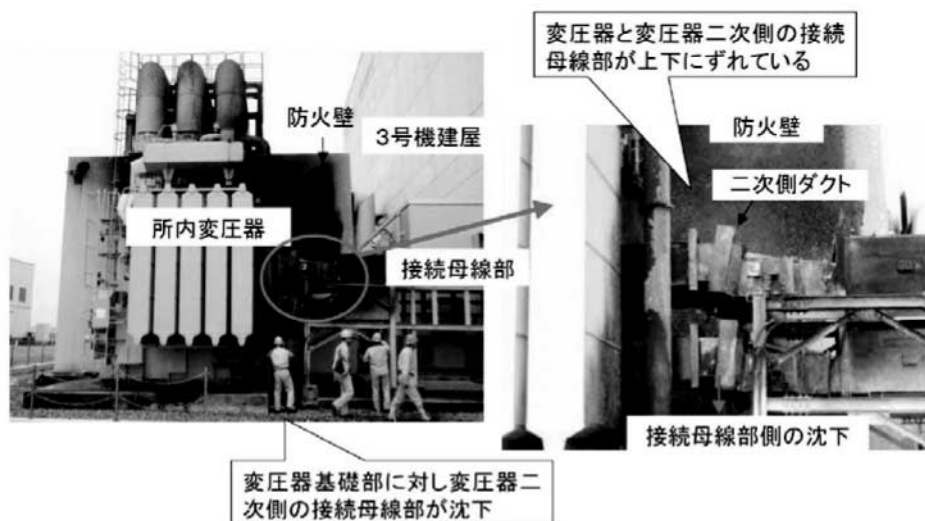
(1) 3号機所内変圧器の火災

地震発生直後に3号機の所内変圧器で火災が発生した。この火災は、原子炉の安全に直接影響を与える事象ではなかったが、報道を通して全世界に発信され、中越沖地震を代表する被害の一つとなった。

東京電力は、地震発生直後の10時15分に、3号機脇の所内変圧器3Bからの発煙を確認し、自衛消防組織による消火活動を開始したが、消火設備の損傷・不備、初期対応要員の不足と訓練不足により、ほとんど対応できなかった。また、消防署への通報が結果的に遅れたことなどにより消火が遅れ、その後到着した公設消防の消火活動により鎮火が確認されたのは12時10分であった。

東京電力が原子力安全・保安院(以下「保安院」という。)に提出した「柏崎刈羽原子力発電所3号機所内変圧器3Bの火災について(中間報告)」(H19.8.23)によると、変圧器火災の発生要因は、ショートにより発生したアーク(火花)が変圧器から漏えいした絶縁油に引火したこととされており、そのプロセスは、おおむね以下のとおりと推定されている。

- ① 地震により、所内変圧器二次側接続母線部のダクトの基礎が沈下(変圧器本体は杭基礎で支持)
- ② 沈下により、ダクトが外れて落下し、変圧器二次側ブッシング接続部に接触

- ③ 接触による衝撃及び沈下による下方への引っ張りにより、当該ブッシングが破損し、変圧器内部の絶縁油が漏えい
- ④ ダクトが当該ブッシング接続部と接触し、アーク（火花）が発生
- ⑤ 漏えいした絶縁油にアークが引火し、火災発生

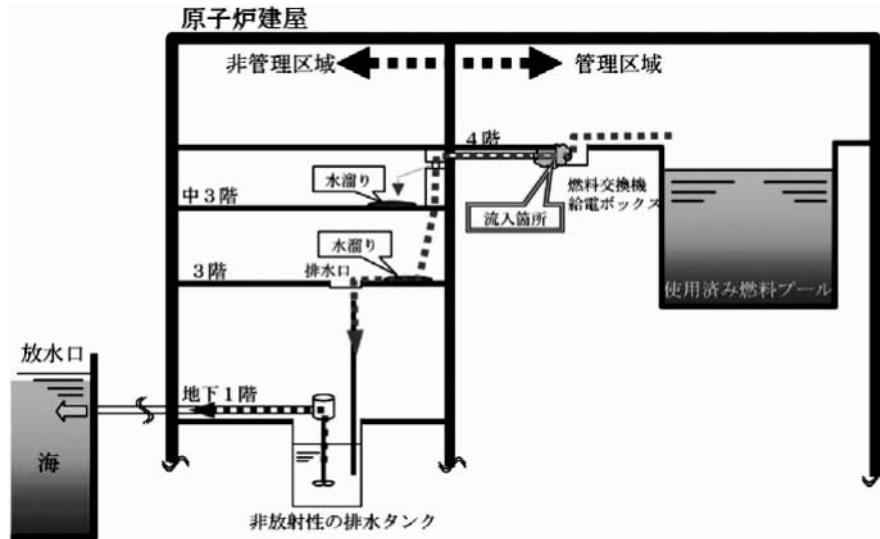
① 6号機排水口からの放射能漏れ

この事象は、6号機のオペレーティングフロアにおいて、地震により管理区域にある使用済み燃料プールの放射能を含む水が溢れ、この水が電線の配管を通して非管理区域に流れ出し、排水設備から放水口を経由して海に放出されたもので、以下の経過により確認された。

この事象により海に放出された水の量は1.2m³で、放射能量は約9万ベクレルであり、東京電力は21時45分に放射性物質の漏えいについて公表した。なお、これにより人が受ける放射線の量は、1年間に自然界で受ける量の約10億分の1で極めて低い値であった。

この事象では、結果的には環境への影響はなかったと判断されたものの、管理区域に溢れた水が非管理区域を通して海に放出されたという施設の問題とともに、休日であったとは言え、放射能の測定に手間取り事象の発生から放射能の漏えいの確定や公表までに時間が掛かったことなど、放射能測定や通報・連絡の体制における課題が明らかになった。

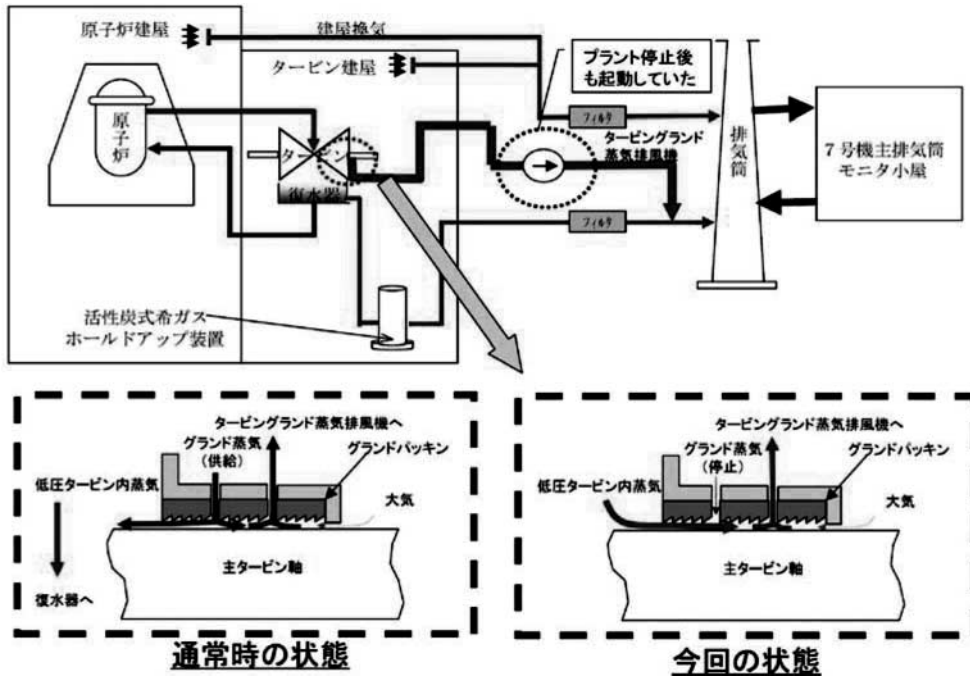
② 7号機排気筒からの放射能漏れ

この事象は、7号機において原子炉停止時にマニュアルに定められたタービングランド蒸気排風機の停止操作を行わなかったことにより、主排気筒から放射性ヨウ素等の放射性物質が漏れ出したもので、以下の経過によって確認された。

通常、タービンの軸部分からタービン内部の放射能が漏れないよう、タービン軸の部分から復水器内部に向けてきれいな蒸気（グラウンド蒸気）を送り込んでいる。今回の事象は、地震の影響によりこの蒸気を作るボイラーが停止し、蒸気の供給が止まったにもかかわらず、通常時には余分な清浄な蒸気を吸い出すために運転するタービングランド蒸気排風機が動いていたままであったため、タービン内部の放射性物質（放射性ヨウ素等）が吸い出され、排気筒から放出されたものであった。以上の原因が判明したため、この排風機の運転を7月18日午前10時56分に停止した結果、放射性ヨウ素等の放出は止まった。

この事象は、原子炉停止時にマニュアルに定められたタービングランド蒸気排風機の停止操作を行わなかったことによるものであり、結果的には放射性物質による環境等への影響はなかったと判断されたものの、操作が適切に行われていれば、発電所外への放射性物質の放出は防ぐことができたと考えられる。

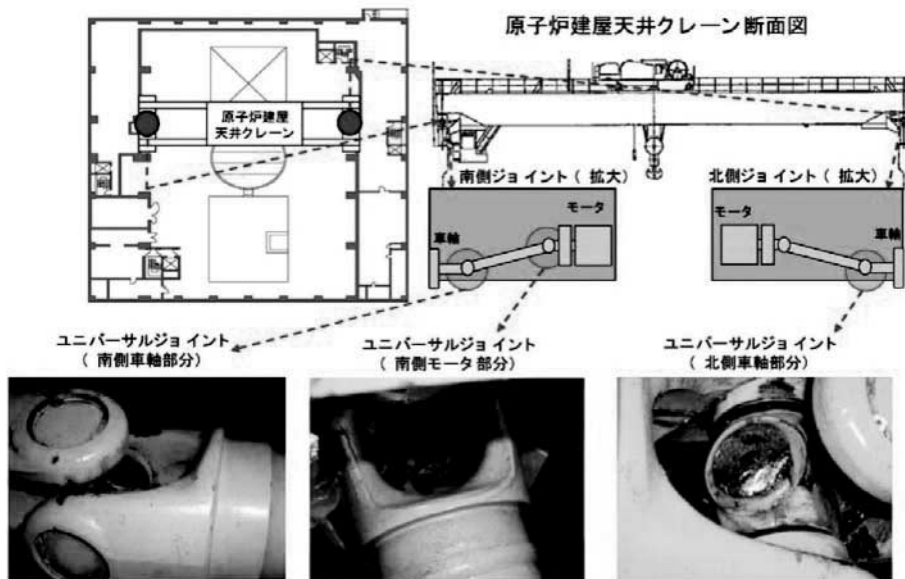
(3) 6号機原子炉建屋天井クレーン継ぎ手破損

地震後の施設点検の実施により、7月24日、原子炉建屋天井クレーンを駆動させる軸の継ぎ手（ユニバーサルジョイント）の2か所で破損が確認された。また、8月3日に、カバーを開けて点検したところ、モーター側の継ぎ手1か所の破損が新たに確認され、継ぎ手4か所のうち3か所が破損した状態であることが判明した。

破損の原因は、クレーンが地震により走行方向に揺すられ、走行車輪に回転しようとする力が掛かったにもかかわらず、クレーンのモーター側にブレーキが掛かっていたため、走行車輪が回転しようとする力が継ぎ手に集中したことによるものであった。

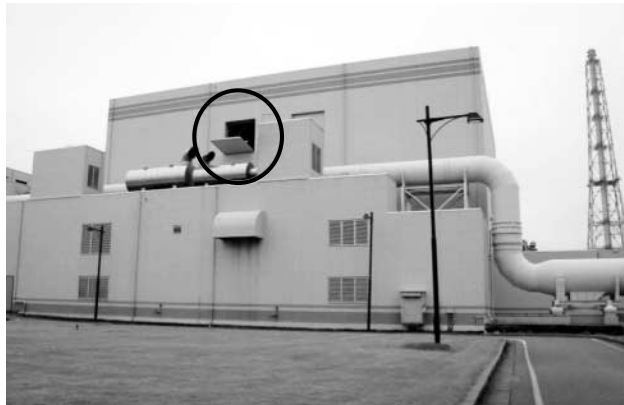
地震当日、地震により3号機原子炉建屋オペレーティングフロアのブローアウトパネルの止め金具が変形したため、南側の1か所でパネルが開放され、北側の1か所ではパネルと外壁の間に間隙が生じた。このため発電所では、原子炉建屋の負圧が維持されないと判断し、原子炉施設保安規定に基づく「運転上の制限（LCO）の逸

3号機原子炉建屋のブローアウトパネルの状況

その後、冷温停止（炉水温度が100℃未満）の状態になり、保安規定上、負圧の維持が要求されなくなったため、23時7分に「運転上の制限の逸脱からの復帰」が宣言された。その後、7月21日には解放部を塞ぐなどの仮復旧が行われた。

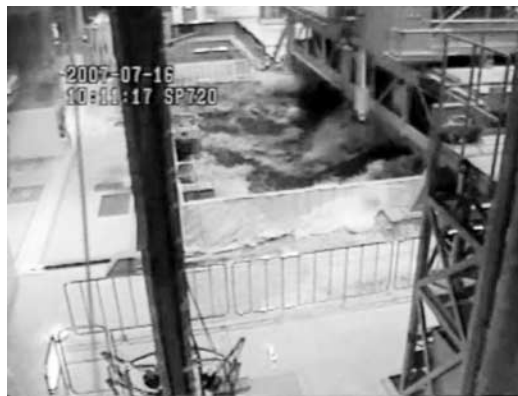
地震当日、全号機で地震時のスロッシング（振動に共振して発生する液体の揺動現象）により使用済み燃料プールの水が溢れ、原子炉建屋のオペレーティングフロアに水たまりが確認された。分析の結果、全号機の溢れた水から放射能が検出された。このうち6号機では、前述のとおり非管理区域を通して放射性物質を含む水が海水に放出されたが、他の号機では非管理区域への漏えいはなかった。

3号機燃料プールのスロッシングの状況

なお、定期検査で使用する機器等にも溢水が飛散したが、機能に影響がないことを確認するとともに、溢れた水は7月20日から7月27日にかけて全号機で拭き取りと除染が行われた。

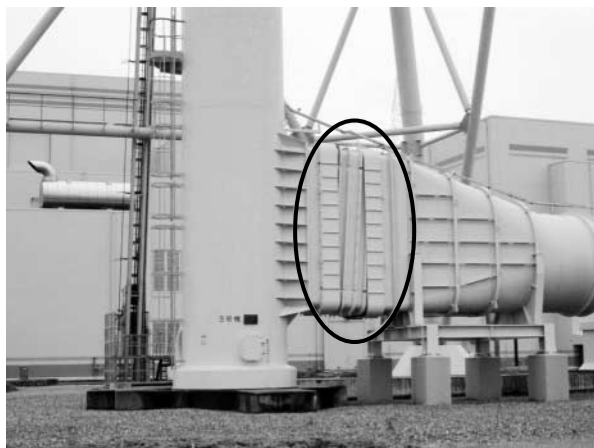
地震発生後、1号機から5号機までの主排気筒に接続されている排気ダクトに「ずれ」があることが確認されたが、その後の測定の結果、排気ダクトのずれた箇所からも放射性物質の漏えいは検出されなかった。

主排気ダクトのずれ

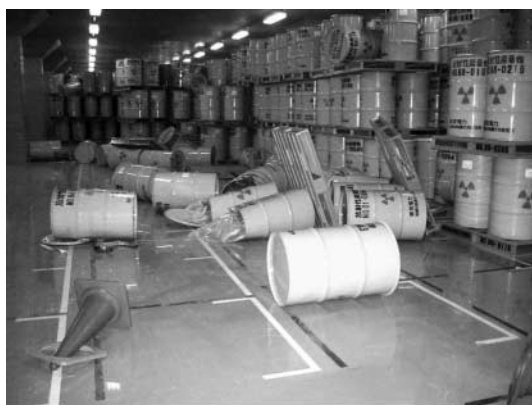
7月20日、固体廃棄物貯蔵庫第二棟内において、ドラム缶が転倒していることが確認された。保管されていた約26,000本のうち、転倒したドラム缶は438本で、そのうち41本で蓋が開いていた。ドラム缶には主に作業で使用した手袋や作業着、取り替えたフィルターの部品等の低レベル放射性廃棄物が入っており、一部のドラム缶からは約16リットルの水が漏れ出していたが、貯蔵庫内の空気中の放射性物質濃度の測定では、放射性物質は検出されなかった。

固体廃棄物貯蔵庫内の状況
