# 平成28年8月北海道豪雨災害について

## ～主に堤防決壊と流路変動に焦点を当てて～

土木研究所講演会  
2017年10月19日(木) 一橋講堂  
寒地土木研究所 寒地水圏研究グループ 上席研究員  
前田 俊一

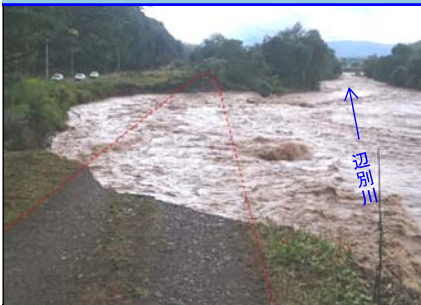
石狩川水系辺別川(被害状況)H28.8.23撮影

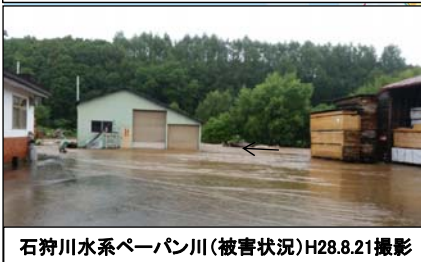
石狩川水系ペーパン川(被害状況)H28.8.21撮影

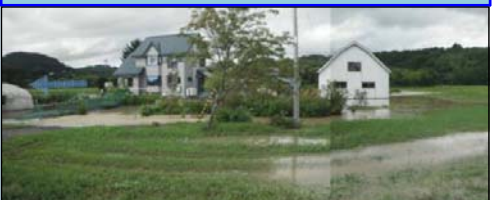
鷲川水系穂別川(被害状況)H28.8.25撮影

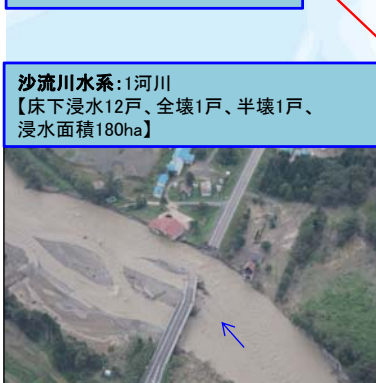
沙流川水系沙流川(被害状況)H28.8.31撮影

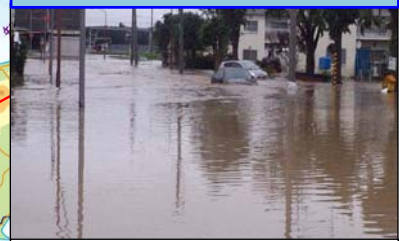
十勝川水系芽室川(被害状況)H28.8.31撮影

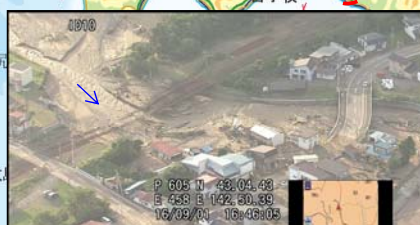
十勝川水系パンケ新得川(被害状況)H28.9.1撮影

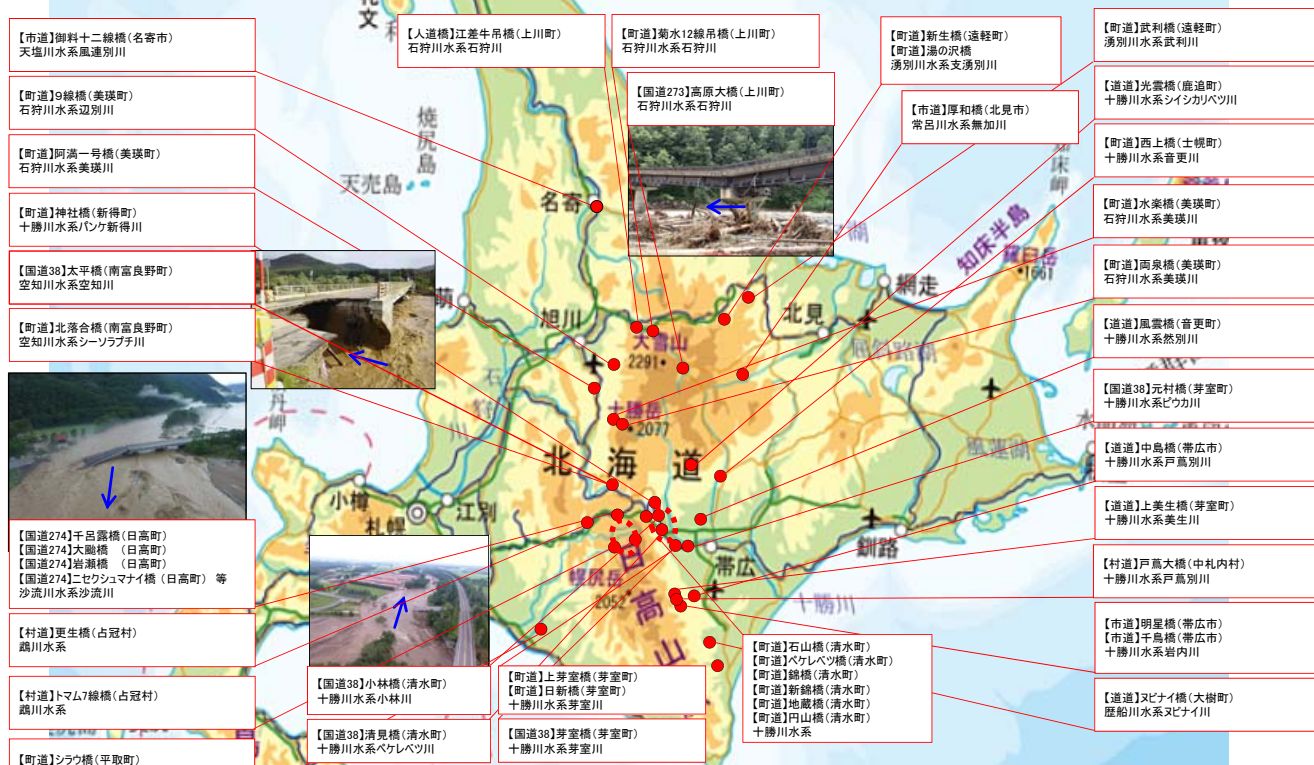
■国道・道道・市町村道で、橋台背面の洗掘等による多数の橋梁の被害が発生。

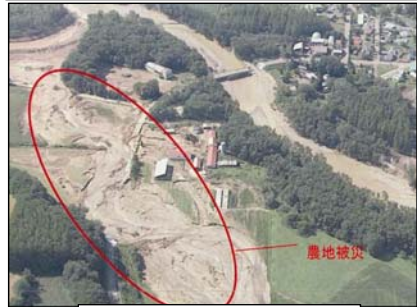
農作物ごと土壌が流出し、上流からは土砂が運ばれ堆積している(芽室町)

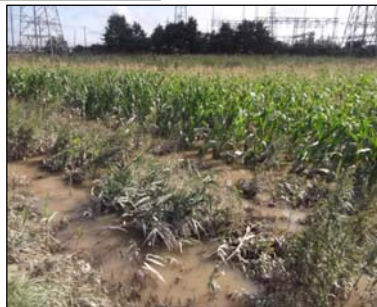
農作物が浸水被害を受け、収穫できない・収穫が遅れが生じている(芽室市 デントコーン畑)

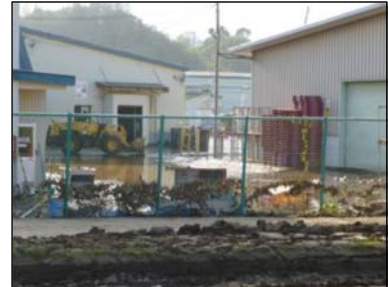
国産スイートコーン缶詰の国内シェア80%を占める缶詰工場が被災。復旧のめどが立たず、2016年産のとうもろこし等を原料とした商品の製造を中止。契約畑において出荷ができない事態。

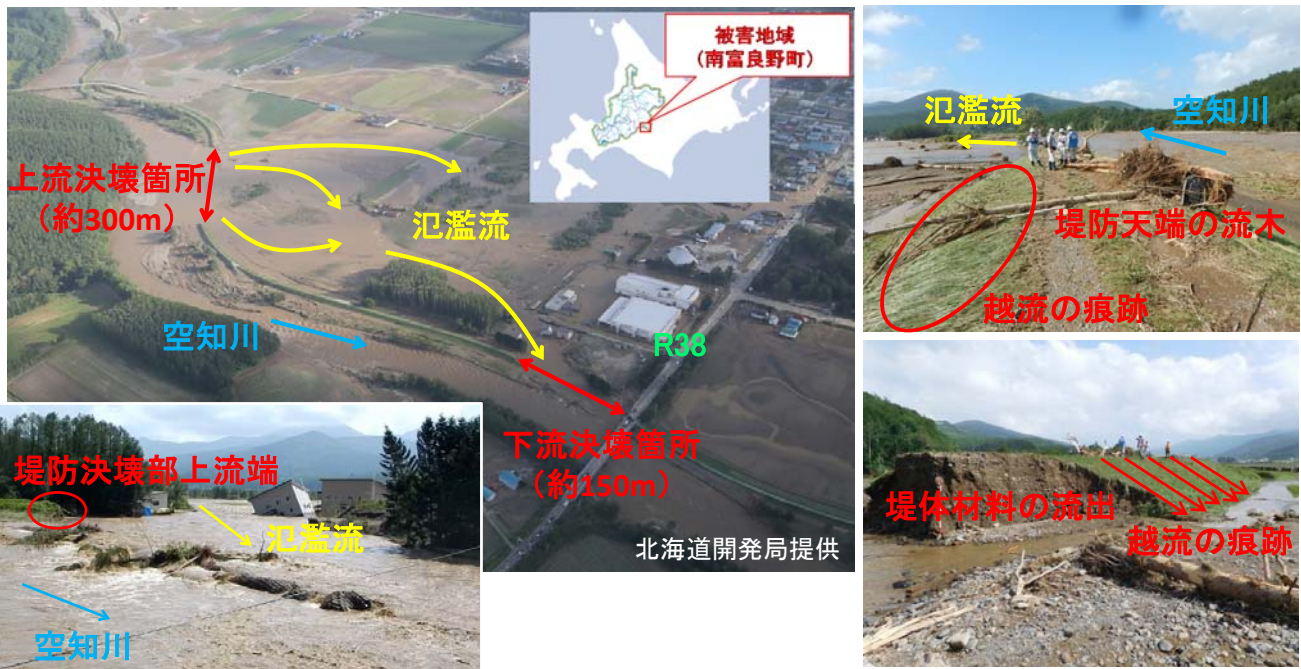
- 8月31日の深夜から未明にかけて空知川の堤防が2箇所決壊。
- 上流箇所の決壊原因は越流と推定。ただし、侵食が堤防に及んだ可能性は否定できない。
- 下流箇所の決壊原因は、堤内から堤外への氾濫水の越流と推定。

下流決壊箇所

上流決壊箇所

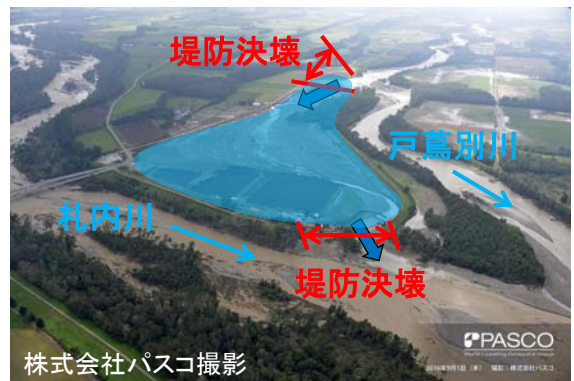
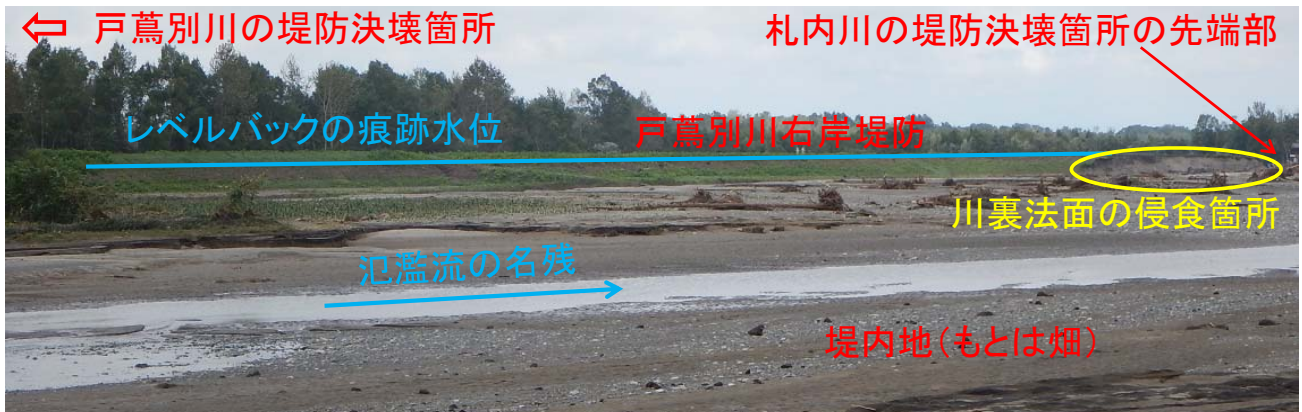
札内川(KP25.0)

- 決壊原因は、戸蔦別川の堤防の決壊によって生じた氾濫水の堤内から堤外への越流と推定。
  - 堤内側からの氾濫流による侵食で決壊幅が拡大した可能性。
- ※戸蔦別川の堤防の決壊原因は、侵食と推定

戸蔦別川からの氾濫水が流下した堤内地の状況

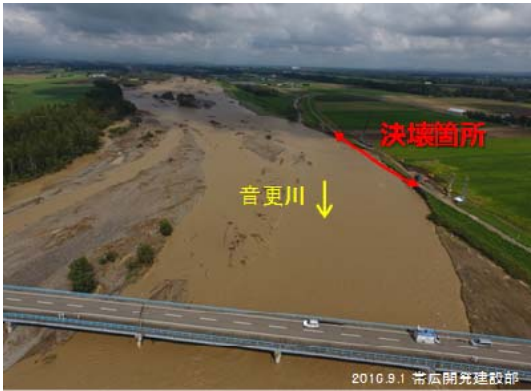
■決壊原因は侵食と推定。

音更川(KP21.2)の堤防決壊

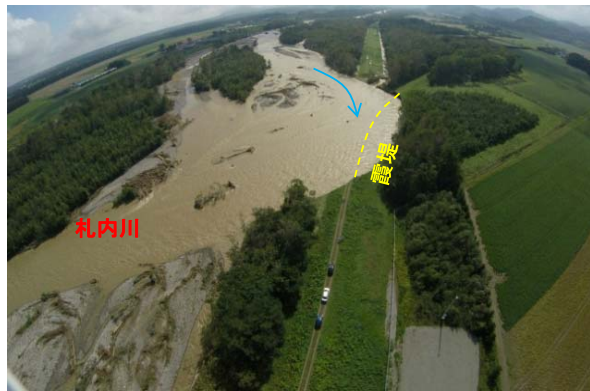
札内川(KP40.5)の堤防決壊

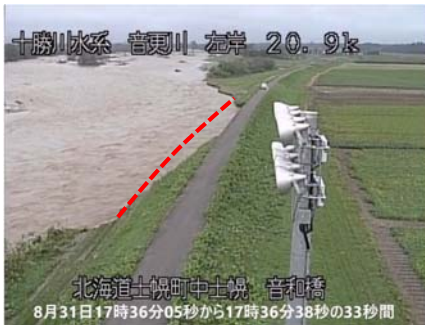
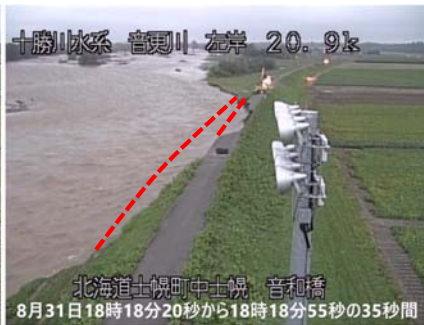
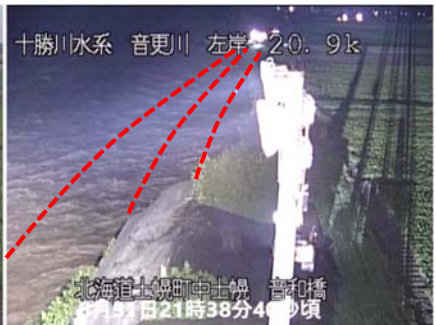
音更川の堤防決壊確認時(緊急復旧工事着手時)のCCTV画像

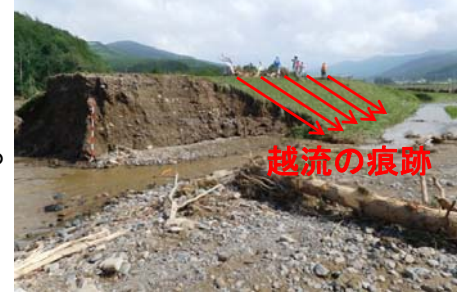
- ・明瞭な越流の痕跡が見られた。
- ・落掘と思われる侵食域が形成されていた。
- ・再現計算でも越流位置は決壊口の上流端近傍。

決壊口の上流端近傍の越流痕跡

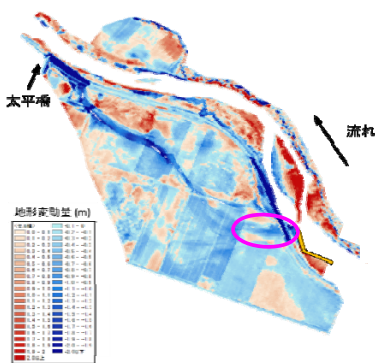
落掘と思われる侵食域

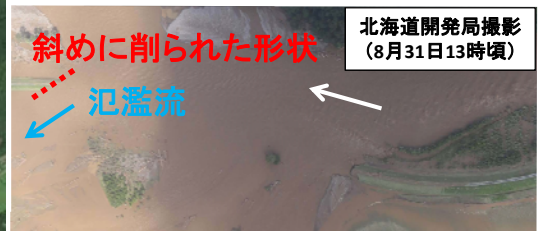
■洪水減水期の空撮写真では、下流側に残っている堤防の先端が斜めに削られた形状になっている。

決壊部下流端の堤防の先端形状  
(赤の点線)

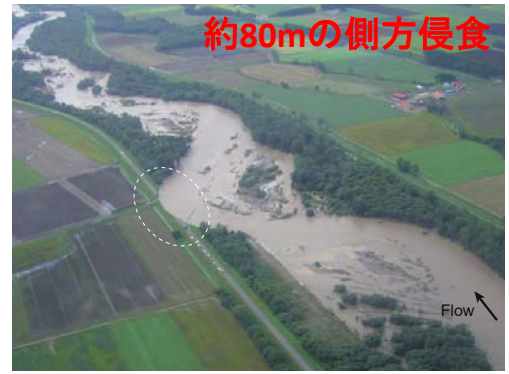
堤防流出状況(平成23年9月7日)

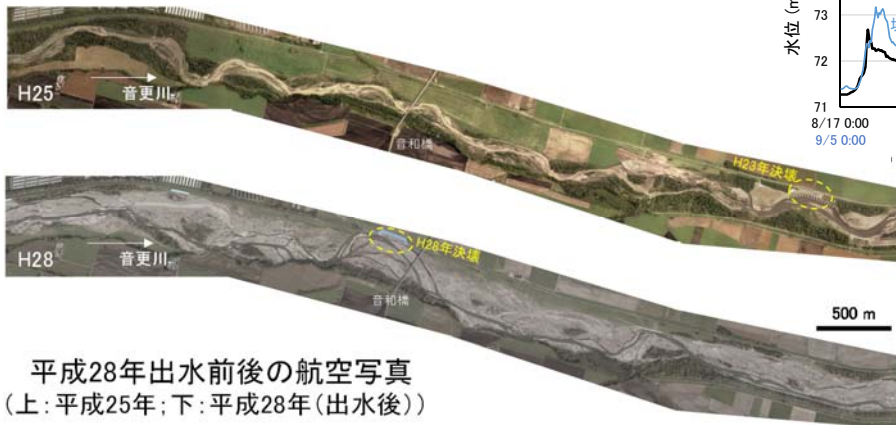
- 北海道内の代表的な急流河川の一つ。
- 元来は複列or網状の河道で、中小規模の出水でも著しい側方侵食の生じ得る。  
例)平成23年出水(約80mの側方侵食で堤防決壊)
- 平成28年出水は、平成23年よりも洪水継続時間がずっと長く、長い洪水期間中に大量の土砂が移動して約170mもの側方侵食が生じて堤防決壊に至ったと推察。

平成28年出水前後の航空写真  
(上:平成25年;下:平成28年(出水後))

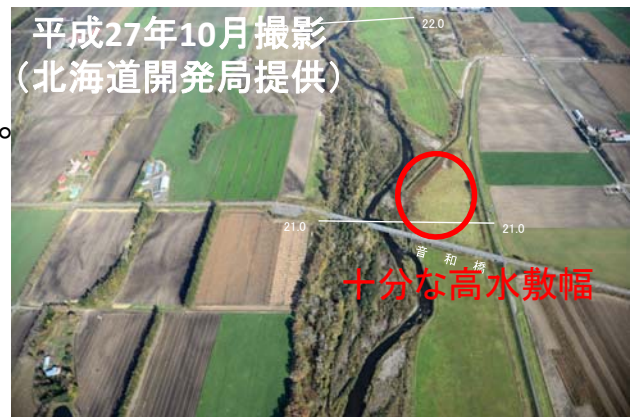
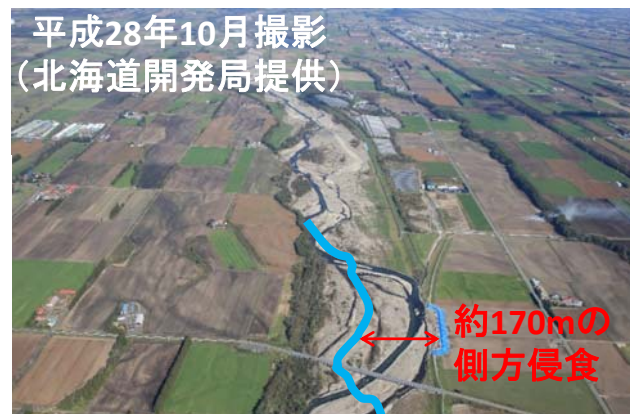
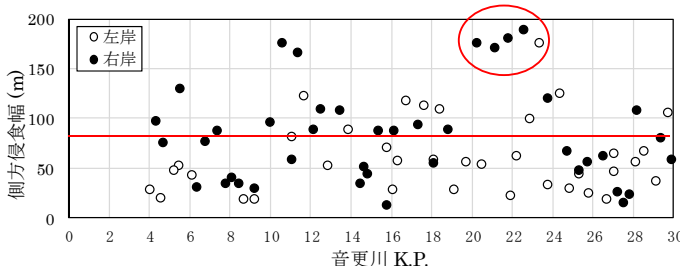
- 堤防決壊箇所周辺で側方侵食幅が特に大きい、それ以外にも100mを超える側方侵食が多くの箇所が発生。
- 音更川では堤防防護の観点から必要な高水敷幅は80mと設定。
- 平成28年の堤防決壊箇所では出水前に十分な高水敷幅を確保していたものの、これまでにない大規模な流路変動により堤防決壊が発生。

平成28年の出水における音更川の側方侵食幅

→音更川の現在の堤防防護の考え方の見直しを検討する必要。
