Secretaría de Comunicaciones y Transportes
Subsecretaría de Transporte
Dirección General de Aeronáutica Civil
Comisión Investigadora y Dictaminadora de Accidentes e Incidentes de Aviación

ACCIDENTE

EXP. No. ACCDTAFA032/2016MMTQ

Aeronave: Marca M7 Aerospace LLC, Modelo SA226-TC, Numero de serie **VER 1** Matrícula XA-UKP.

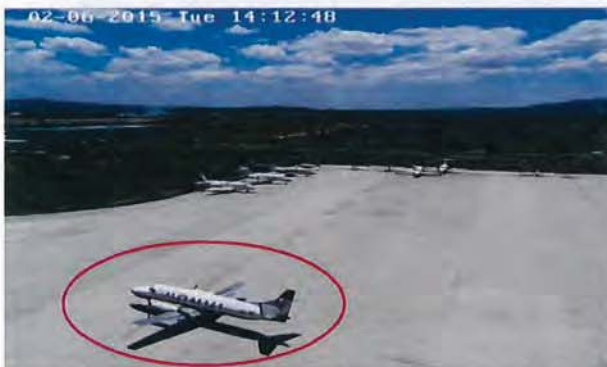
1.1.2., Se aprecia en las imágenes del CCTV del aeropuerto la aeronave, que las superficies de control en su posición de diseño

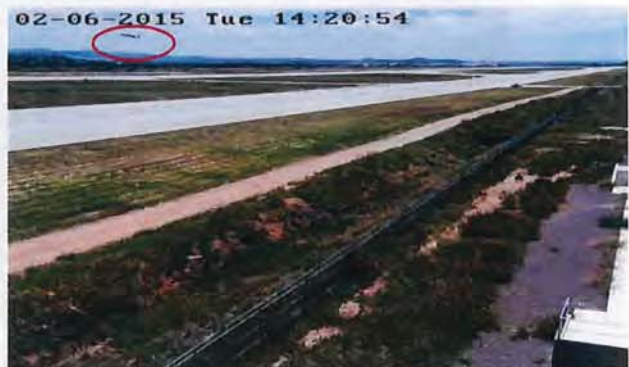
1.1.3., A las 14:20:54 horas, la aeronave, está a 2,166 m del umbral 09 a 30 m sobre la pista aproximadamente

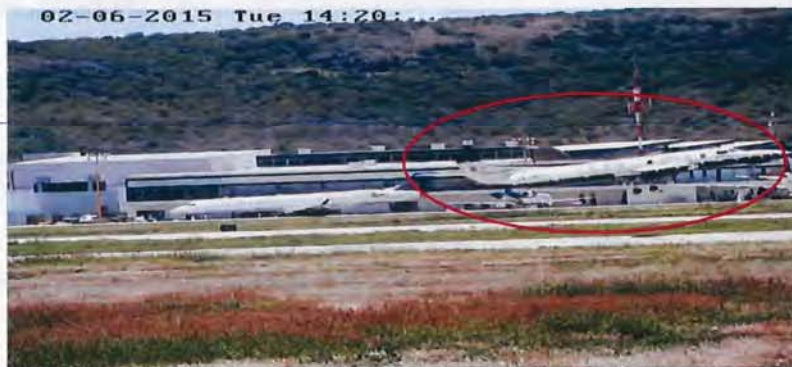
Fig. 1.1.1., A las 14:20:46 horas (19:20:46 UTC) se aprecia a la aeronave a la altura de TWY "G" a 2 m sobre la pista

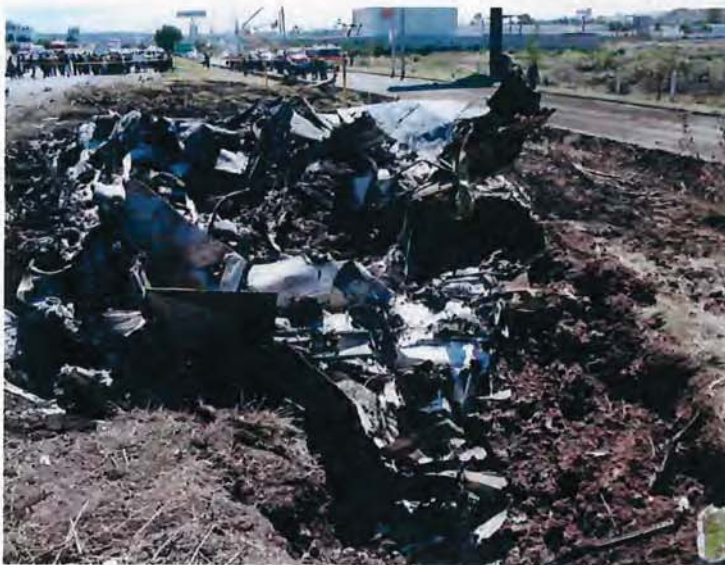
Los sistemas control y de sustentación de la aeronave quedaron totalmente destruidos por el impacto de gran energía contra el terreno e inmediatamente la destrucción por fuego.

1.3.1, Debido al impacto con gran energía contra el terreno la aeronave resulto destruida

El investigador a cargo de la Autoridad Aeronáutica, indica que se realizó la inspección de los restos determinando que ninguna superficie de control de vuelo se desprendió del ala o sección del empenaje de la aeronave.

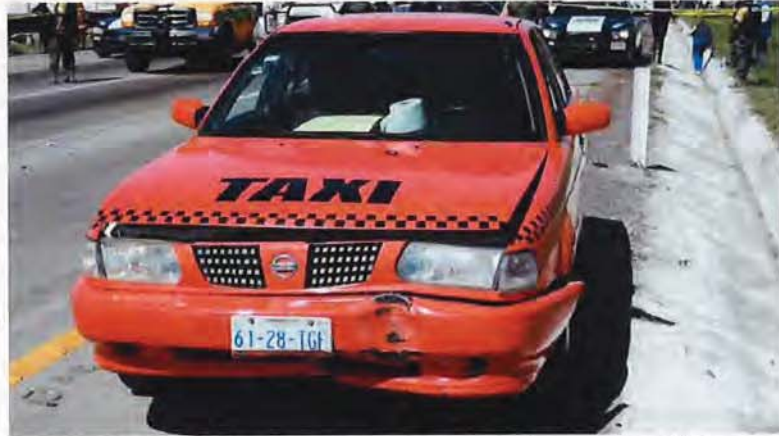
Partes y componentes de la aeronave resultaron expulsadas al momento del impacto contra el terreno de las cuales una impactó un vehículo marca Nissan tipo Tsuru, color naranja con cuadros color negro con placas de circulación 6128TGF que iba circulando sobre la carretera en carriles centrales en dirección a la Ciudad de Querétaro, ocasionando que el conductor perdiera el control, se saliera de la superficie asfáltica e impactara un árbol, resultando sin lesiones.

Fig. 1.4.1, vehículo dañado al momento en que salieron expulsados componentes de la aeronave

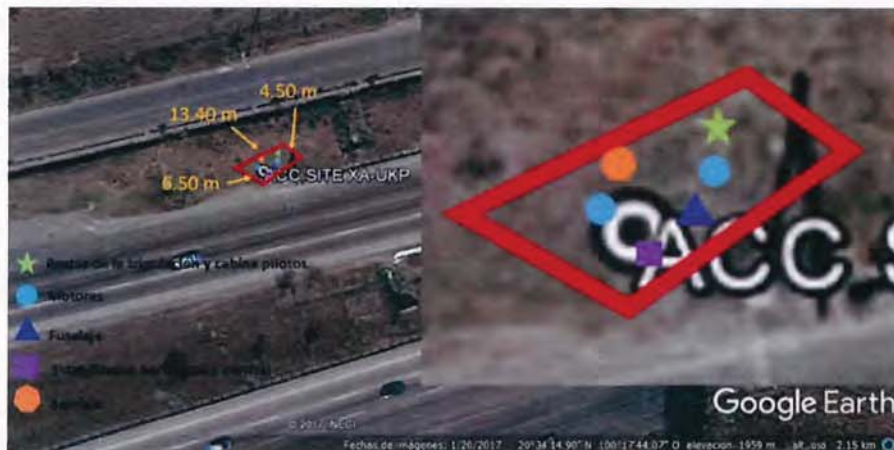
De las pruebas que se tienen en el expediente es evidente una pérdida de control de la aeronave la cual no pudo determinar aunque las pruebas realizadas a los restos posterior al accidente no revelaron anomalías mecánicas que hubiesen impedido el funcionamiento normal. En la fig. 1.9.2, se indica la ubicación de los componentes principales de la aeronave, los restos de las cinco personas a bordo se encontraron apiladas en un solo punto.

Fig. 1.9.2., Distribución de los restos de la aeronave

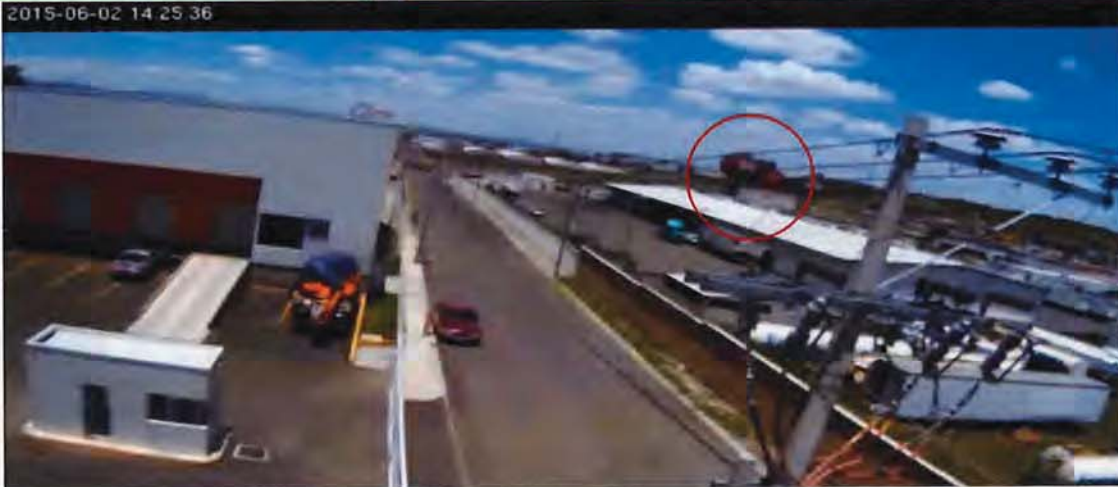
El impacto de gran energía contra el terreno originó que los tanques de combustible de la aeronave se rompieran regándose el combustible iniciándose el conato de incendio, como se puede ver en las imágenes de las CCTV, no hubo presencia de fuego previo al impacto.

Fig. 1.11.1., Explosión de la aeronave al impactar contra el terreno con gran energía
