雪沢大橋ケーブル破断への対応と今後の維持管理について

秋田県観光文化スポーツ部交通政策課	技師	神田 隆仁
建設部道路課	主査	船木 孝仁
雄勝地域振興局建設部工務課	主幹	高橋 昌平
北秋田地域振興局建設部企画調査課	副主幹	高野 優
萩形ダム管理事務所	主査	越前谷 宏昭

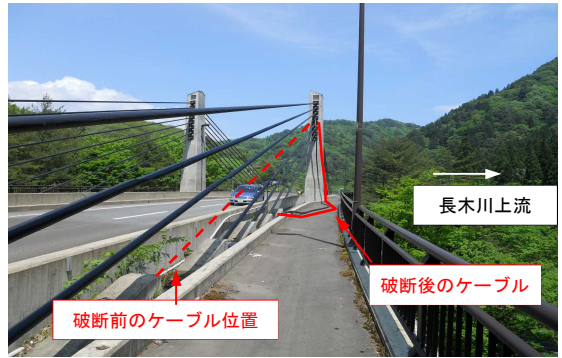
平成23年6月6日にケーブル全16本のうち、長木川上流側の下から5段目のケーブルの破断が確認され、通行車両の安全を確保するため同日全面通行止めとした。写真-1に発見時の状況を示す。その後、ケーブルの破断原因調査、破断していない残りのケーブル（以下、残存ケーブル）の健全性調査、ケーブルの交換を経て、平成24年9月26日に供用を再開している。

写真-1 ケーブル破断時の状況

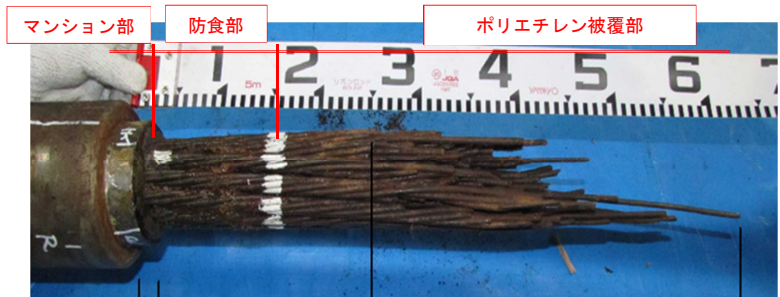
破断したケーブルについて現地調査及び解体調査を行った結果、ケーブル破断は、写真-3に示すようにケーブル防食部近傍においてPC鋼より線が著しく腐食したことにより生じたことが分かった。鋼管小口部で滞水が確認されたことや、ケーブル破断箇所のPC鋼より線から塩分が計測されたことから、外部から定着鋼管内に浸入した水の影響を受けたものと考えられる。

写真-3 破断ケーブル

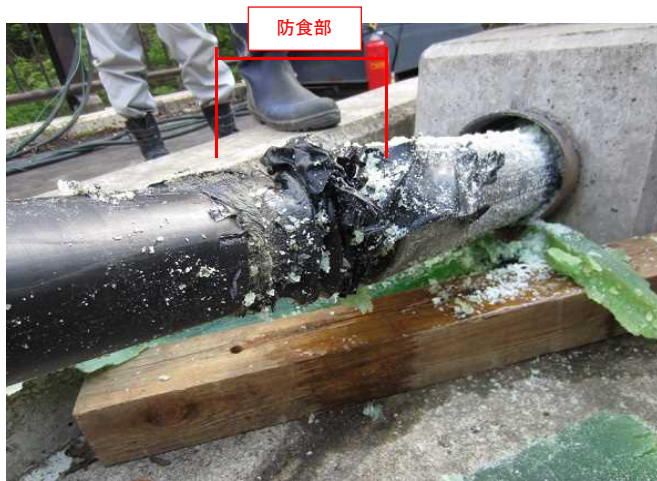
写真-5 引き抜き後防食部

WJ工法によりウレタン樹脂を除去し、引き抜いたケーブルは、防食部が乱れている場合もみられた(写真-5)。引き抜きの際に鋼管内に残ったウレタン樹脂が引っ掛かり、抵抗となって防食部に影響したものと考えられる。防食部材を剥ぎ取って目視したPC鋼より線表面には、点状の錆がみられた(写真-6)。錆は比較的新しい時期に生じたものと判断され、ウレタン除去作業に使用したWJ工法の水の影響も否定できなかった。これらのことから、定着鋼管内に充填するウレタン樹脂はマンション防錆を目的とする一方で、ケーブルの維持管理上は支障をきたす場合があると考えられる。

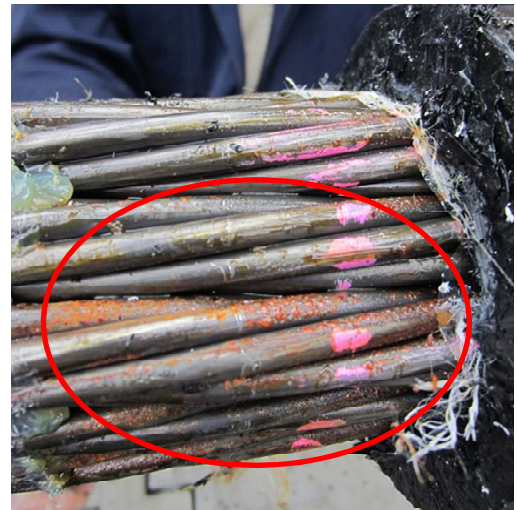
写真-6 PC鋼より線表面の点状の錆

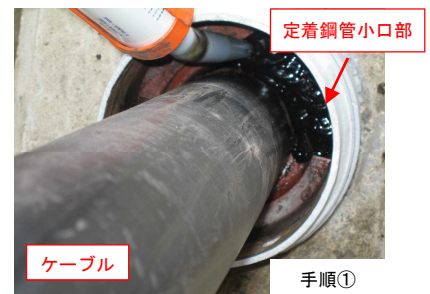
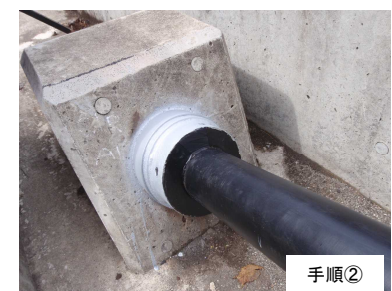
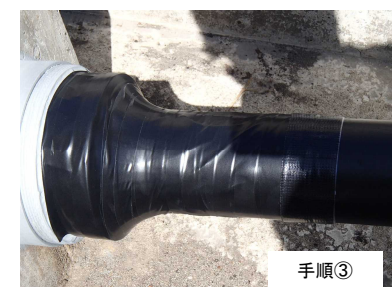
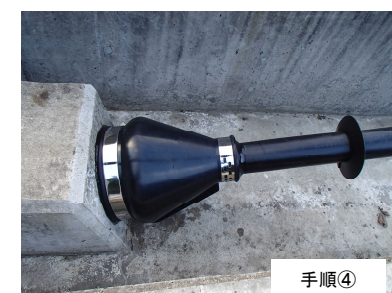
写真-7 鋼管小口部の止水対策

ケーブル定着後、写真-7に示す手順で鋼管小口部の止水対策を行った。まずケーブルと鋼管小口部の隙間に弾性シール材を充填する(手順①, ②)。その後、ケーブルと鋼管をウレタンシートで覆い、その上から防食用ビニルテープを巻いて密閉した(手順③)。最外層のケーブルゴムカバーの設置では、その接触部に両面ブチルテープを巻いて接着固定するようにした(手順④)。

以上のように、鋼管小口部では水の浸入を完全に阻止する目的で、三重防水構造を施している。

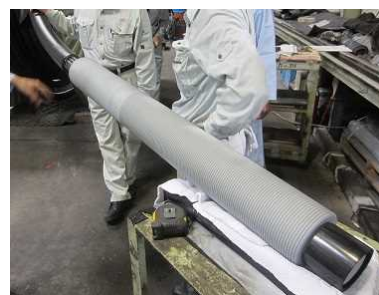
写真-8 亜鉛溶射したマンション

そこで、ウレタンを充填する本来の目的であるマンションの防錆の代替策として、工場でのケーブル製作段階において「亜鉛アルミニウム擬合金溶射」を実施し防錆処理を行った(写真-8)。

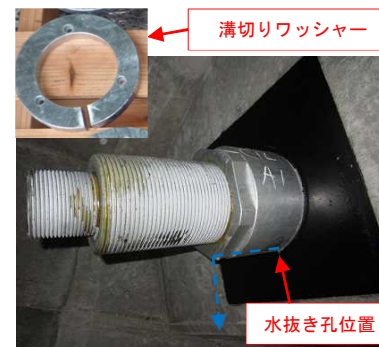
写真-9 定着鋼管内の水抜き

定着鋼管内に水を滞りさせないことにより、ケーブルと水の接触は避けられる。このため、万が一一定着鋼管内に水が浸入した場合でも、鋼管内から水が抜けるように溝切りワッシャーを使用した水抜き孔を設けることとした。このことはマンション防錆を亜鉛溶射にし、定着鋼管内へのウレタン樹脂の充填を不要としたことで可能となった(写真-9)。
