供養佛地区で発生した土砂災害への対応について

湯沢河川国道事務所 大西喜夫

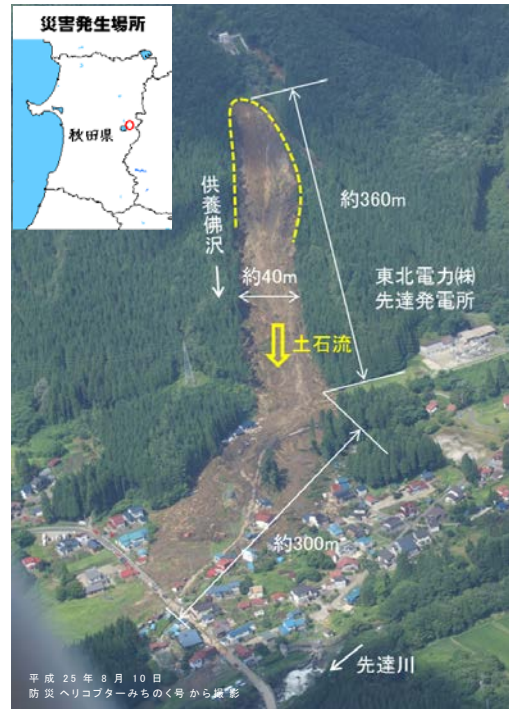
この猛烈な降雨により、9日11:35頃、秋田県仙北市田沢湖田沢供養佛地区において長さ約360m、幅約40mの斜面崩壊を起因とする土石流が発生し、死者6人、重軽傷者2人、家屋被害17棟（住家全壊5棟、住家半壊1棟、非住家全壊10棟、非住家半壊1棟）という甚大な被害をもたらした。

写真1 土石流発生状況（全景）

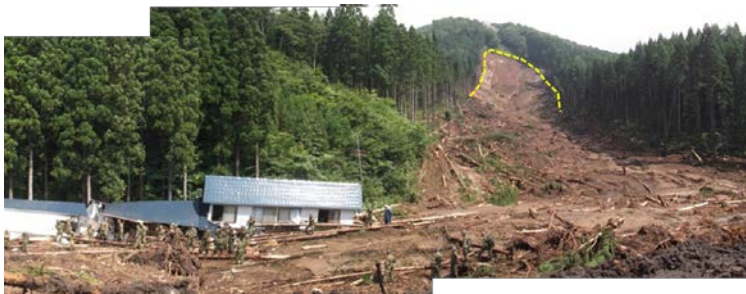
写真2 土石流発生状況（地上撮影）

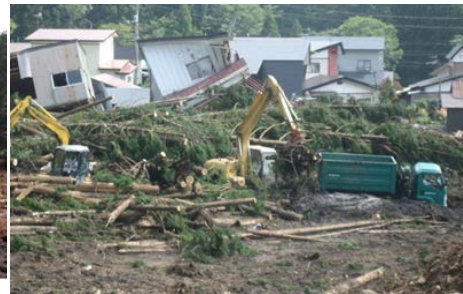
写真3 家屋被災状況

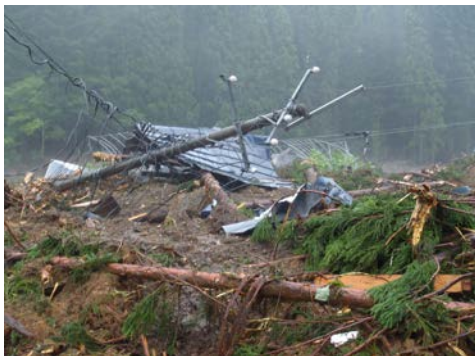
写真4 なぎ倒された電柱

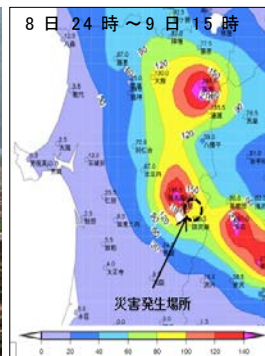
平成25年8月9日、北日本では日本海から湿った空気が流れ込んだため大気の状態が非常に不安定となり、明け方から昼過ぎにかけて秋田県北部を中心に局地的に猛烈な降雨となった。降雨は各地で観測史上最大値を記録（釜畑84mm/h等）するなど、のちに平成25年8月30日から気象庁が運用を開始した特別警報相当の大雨であったと言われる。

図1 等雨量線図

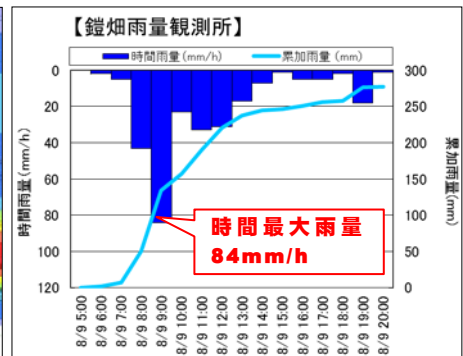
図2 被災箇所近傍の雨量観測データ

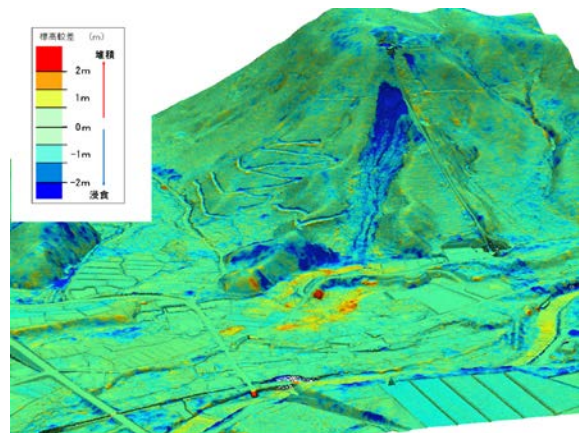
発災後のレーザ計測や現地調査等により、土石流発生箇所における崩壊斜面上に約1万m³の不安定土砂が残存している結果が得られたため、崩壊土砂の二次移動による再度災害の可能性があることなどから、平成25年9月17日に再度災害防止を目的とした砂防災害関連緊急事業（直轄）による緊急工事（事業費：約4.3億円）が採択された。

図4 地形変動図（H21, H25計測LPの差分）

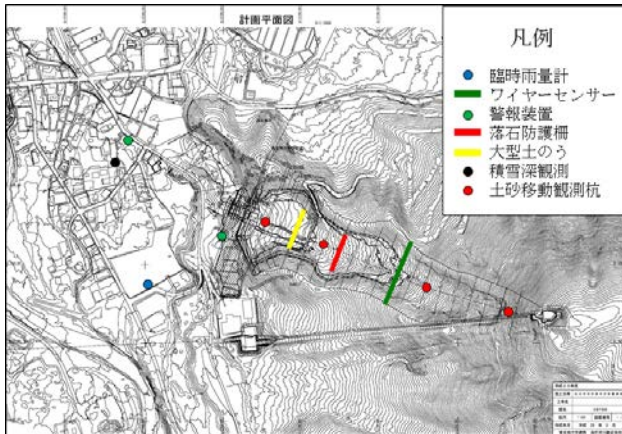
図 6 施工時の安全対策平面図

緊急工事については、不安定土砂が残存する崩壊斜面直下での現地施工となることから、二次災害が発生しないよう施工時の安全管理基準を設定し、斜面変状を確認しながら施工を進めることとした。

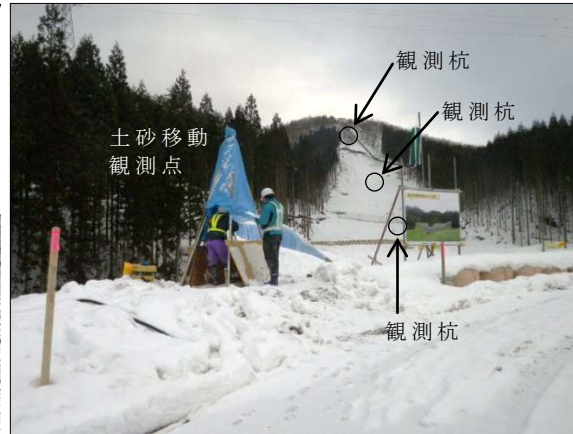
幸いにも工事着手から現時点まで、崩壊斜面の大きな変位は確認されていない。

写真 16 冬期間の崩壊斜面測定状況

冬期間の一時中止期間中においても別途安全管理基準を設定し、雪崩を含む斜面監視を継続して実施した。

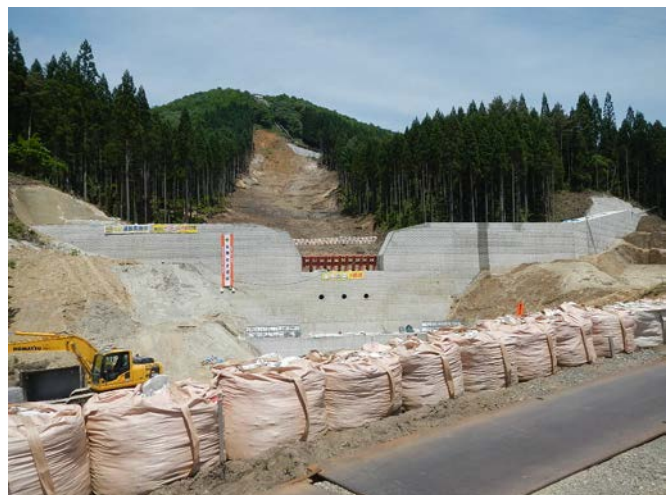
写真 17 現在の砂防堰堤施工状況

緊急工事については、平成 25 年 10 月 1 日の工事着手後、積雪による一時中止期間を経て平成 26 年 3 月 10 日から工事を再開し、平成 26 年 5 月 30 日には主堰堤の最終打設が終了している。現在、梅雨時期前の 6 月末までに砂防堰堤を完成させ下流域の安心安全を確保するべく鋭意施工中である。

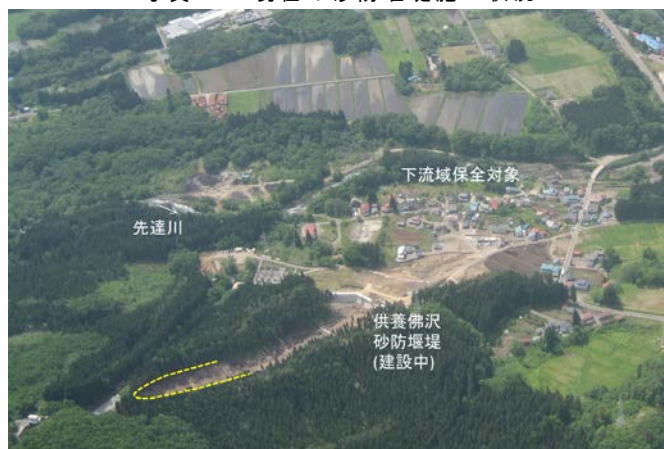
写真 18 施工中堰堤と保全対象
