浦内川及び仲良川流域における
マングローブ林立ち枯れ被害調査
(最終調査報告書)

平成27年3月

九州森林管理局 計画保全部

西表森林生態系保全センター

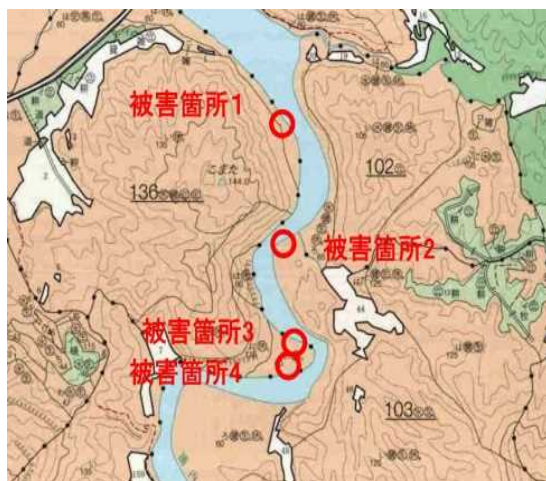
図 1 浦内川被害箇所

浦内川の被害箇所は 4 箇所（図 1・写真 1～4）であり、浦内橋より 0.6～1.7km の地点で発生し、被害面積は（表 1）のとおりである。

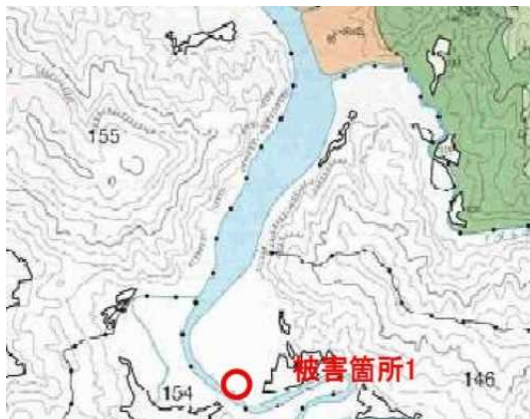
図2 仲良川被害箇所

仲良川の被害箇所は1箇所（図2・写真5）であり、河口域から2.2kmの地点で発生し、被害面積は（表2）のとおりである。当該地は、西表石垣国立公園第2種特別地域、水源かん養保安林に指定されている。

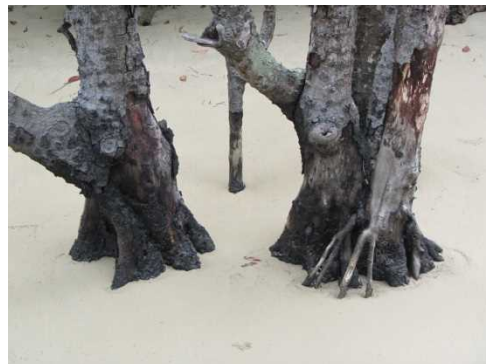
両河川の被害箇所において、約 130 本のオヒルギが立ち枯れしていた。立ち枯れの状況はすべての被害箇所共通しており、被害箇所は土砂が堆積し、地盤が高くなってオヒルギの膝根が埋没してしまっている。(写真 6, 7)

写真 7 膝根の埋没状況(2)

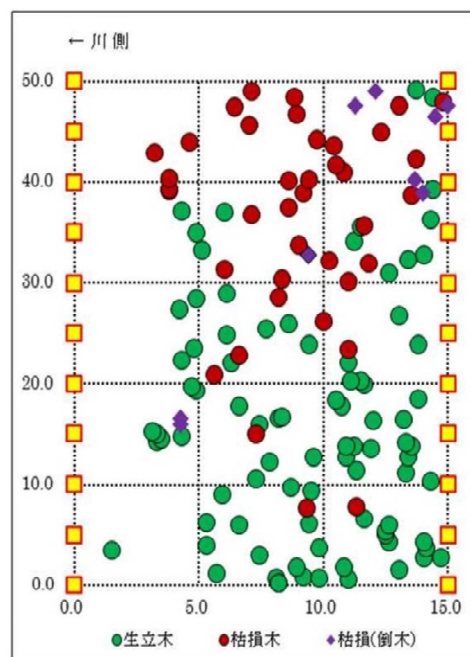
図5 浦内川生育状況位置図

生育状況については(表3、図5)のとおりである。平成25年の調査では、総本数135本中、生立木87本、枯損木48本であった。平成22年の調査開始から枯損木は1本に留まり広がりを見せていない。

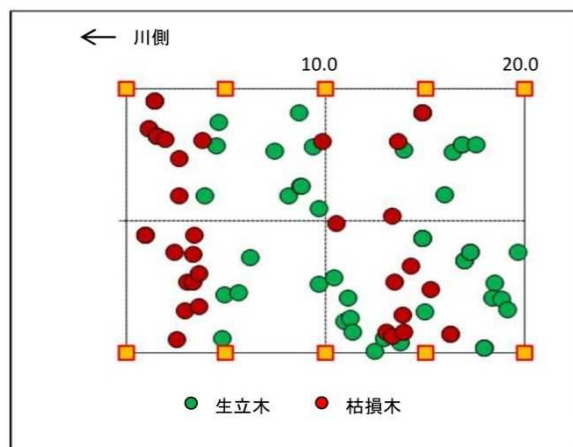
図6 仲良川生育状況位置図

生育状況については(表4、図6)のとおりである。平成25年の調査では、総本数87本中、生立木48本、枯損木39本であった。平成23年の調査開始から枯損木は3本に留まり広がりを見せていない。

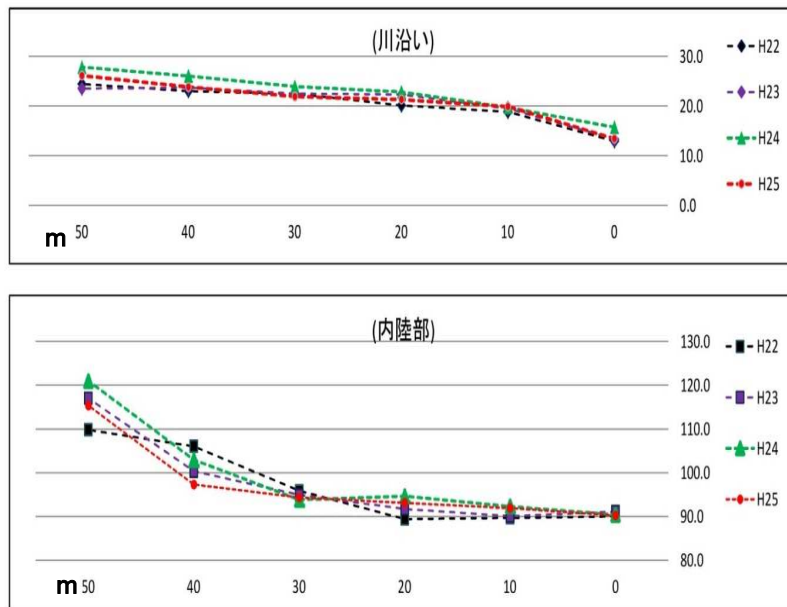
グラフ1 地盤高の変化

平成22年から平成25年の結果はグラフ1のとおりであり、調査開始から地盤の大きな変化はなく、土砂の堆積や移動は見られなかった。

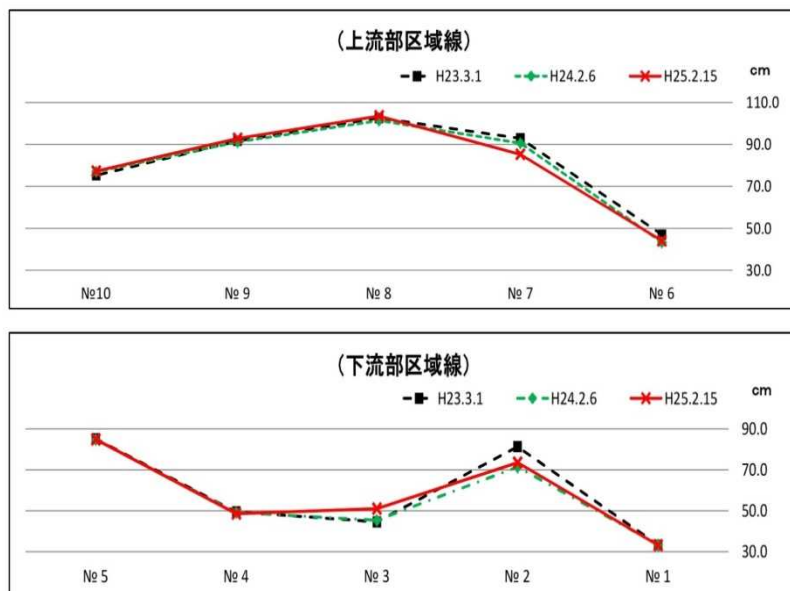
グラフ2 地盤高の変化

平成23年から平成25年の結果はグラフ2のとおりであり、調査開始から地盤の大きな変化はなく、土砂の堆積や移動は見られなかった。

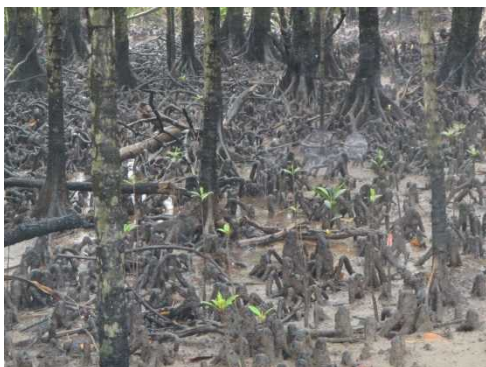
写真8 隣接地の膝根状況

隣接地の膝根の調査（1m×1m のコドラート）結果については、①浦内川で地上膝根数が川側で平均約 40 本、山側で平均約 60 本であった。②仲良川で地上膝根数が川側、山側で平均約 50 本であった。

また、膝根の地上平均高については、両調査区で約 20cm であった。このことから、両河川の被害箇所においては、約 40 から 60 本の膝根が埋もれ、約 20cm の土砂が流入し堆積したと考えられる。

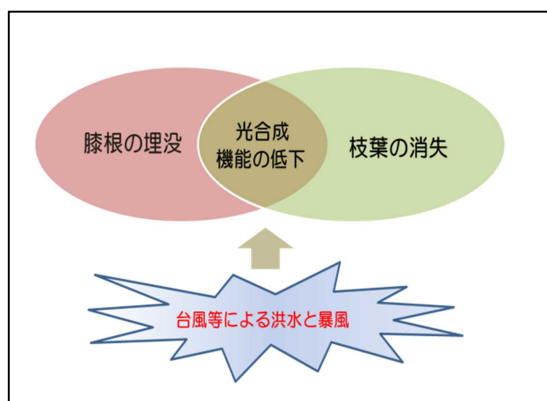
図 9 立ち枯れ発生図

このことから、立ち枯れの原因は、土砂流入による気根である膝根の埋没と枝葉の消失による光合成機能の低下の二つの要因が重なって発生したものと考えられ、その原因は台風等による洪水と暴風であるという結論に達した。

その原因である台風等については、平成 20 年に立ち枯れが確認されたが急に枯れることは考えにくいことや、平成 22 年からの地盤高調査では通常の台風では土砂の流入や移動が起きていないことなどから、直近で平成 18 年及び 19 年に二年連続で八重山地方に上陸し大きな被害をもたらした大型台風（平成 18 年 9 月の台風 13 号と平成 19 年 9 月の台風 12 号）によるものと考えられる。この大型台風による洪水で土砂流入が最大となり暴風で多くの枝葉の消失が起これ、その後徐々に枯れが進行したのではないかと考えられる。
