<緊急要請>

令和5年1月20日に提出された「(仮称)神宮外苑地区市街地再開発事業」に係わる環境影響評価書には、数多くの「虚偽の報告、資料の提出」が行われております。東京都環境影響評価条例第九十一条第一項第五号の規定に基づき、知事は、当該事業者に対し、必要な措置を講ずるよう勧告を行ってください。また、環境影響評価審議会におかれましては、再審を行っていただきたく要請いたします。

事業者により提出された「環境影響評価書」

における「虚偽の報告及び資料の提出」の一覧

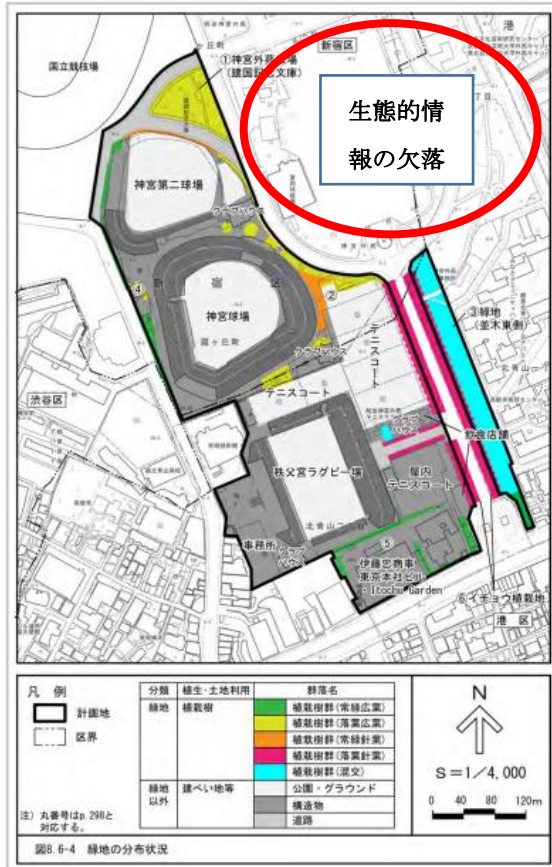
表 8.6-11（植生区分）の誤り

表 8.6-11 の植生区分において、当該地域における重要な群落である「常緑樹落葉樹混交林」が、区分されていない。この結果、図 8.6-4 は、誤った記載となっている。この判断の根拠は、「環境影響評価書」の資料編 467 頁～468 頁に報告されている群落調査表、毎木調査表、（一社）日本イコモスによる現地調査により行った。この結果、図 8.6-4 において、建国記念文庫の森、いちょう並木東側、中央広場と絵画館前広場を繋ぐ群落区分が間違っている。これらの群落は、当該地区の主要な群落に相当し、環境影響評価書における、致命的な間違いである。

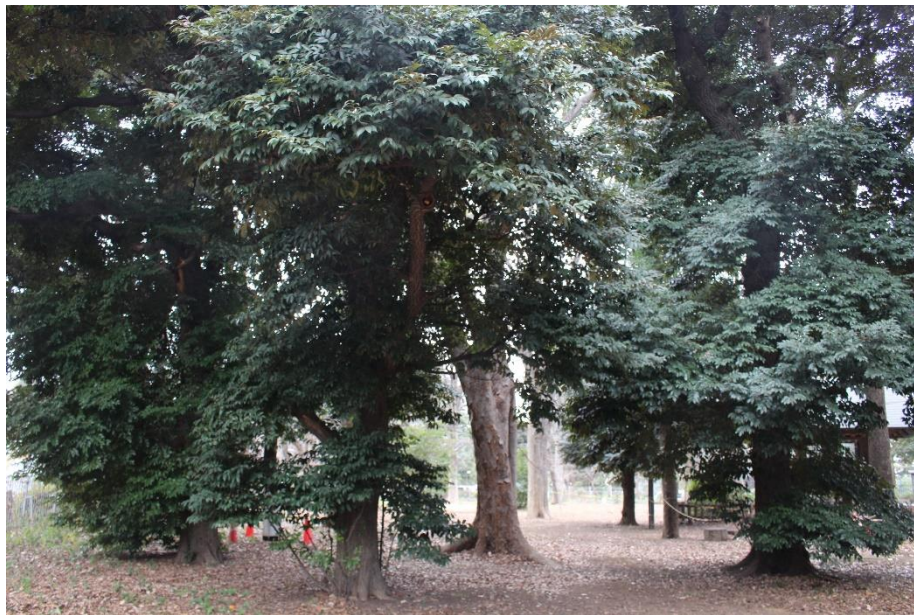
図 8.6-4 緑地の分布状況
 (評価書 309 頁) の誤り

1. 建国記念文庫の森
 全て、落葉広葉は誤り。
 常落混交林が優占
2. いちよう並木東側は、群落調査
 がたった1カ所であるため、区
 分は正しく行われていない。
3. 神宮球場東側の常緑針葉の分類
 は間違い。

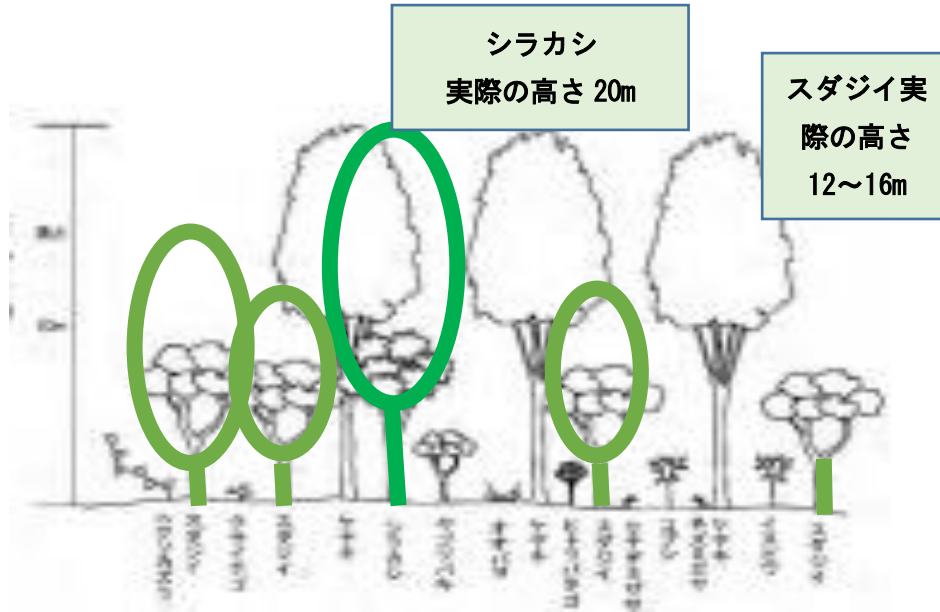
図 8.6-5 (1) 植生断面図の誤り

ラグビー場の建設により、完全に破壊される森であり、「植栽樹群（落葉広葉）」と分類されている。群落調査表（資料編 468 頁）では、高木層はケヤキが優占しているが、同時にクスノキが出現し、亜高木層はスダジイ、シラカシが優占している。したがって、群落の階層構造に基づき、落葉広葉樹林の分類は間違いで、常落混交林である。

緑色で表示してある高さが、毎木調査表および現地で確認した高さである。断面模式図が、完全に間違っている。

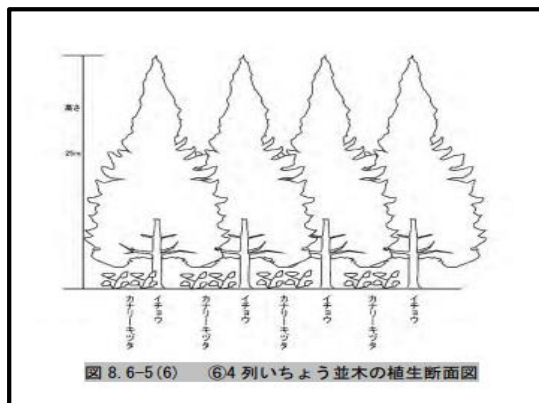
事例3：図 8.6-5(6)、いちょう並木の植生断面図の誤り

以下の図は、植生断面図ではなく、横一列からみたものであり、断面図とはなっていない。重要ないちょう並木の調査は、わずかに1行（本編310頁、15行目）、断面図も間違っている。これは、調査が行われていないに等しい。並木であるため、Braun-Branquetによる総合被度推定法は、方法論としては適切ではない。ライントランセクト等、他の方法論を検討すべきであった。この調査では、4列のいちょう並木の環境特性の相違を明らかにすることはできず、事実、何も記載されていない。

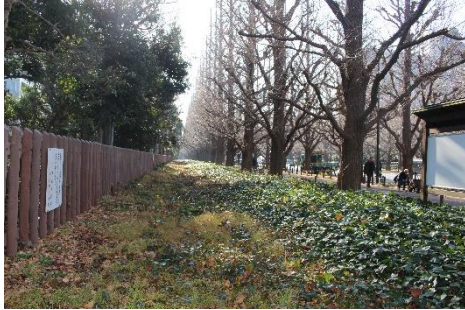
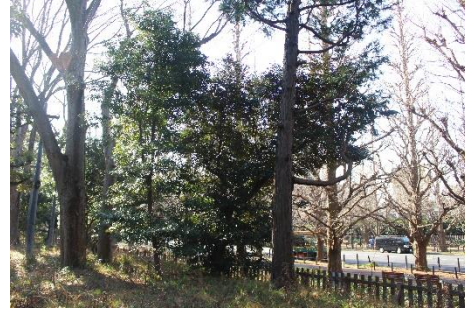
写真2 いちょう並木東側に位置する樹林地 写真3 常落混交林（撮影 2023年1月20日）

以下に示すのは、当該区域の群落調査表（表 2.4-20(4)、資料編 470 頁）である。第一の基本的誤りは、延長約 300m に及ぶ樹林帯における調査区が、たった 1 ヶ所であり、しかも、調査区面積は、10m×60m となっており、明らかに群落調査の基本を知らない調査員が行っていることが、わかる。このような方形区を採用しないことは、植生調査の原則であり、このエリアであれば、複数の調査区は必須である。相観による植物社会学的調査に際しては、まず、全体の概況を踏査し、その上で、サンプルとして調査するにふさわしい方形区的位置を選定し、箇所数を定める。提出された環境影響評価書では（本編 308～311 頁）では、「各種の樹木が混生して優占種が判別できない植樹群」として、植栽樹群（混交）と分類されているが、群落の分類において「混交」とは、常緑広葉樹と落葉広葉樹などが共存している場合に使われる用語であり、概念の適用が間違っている。

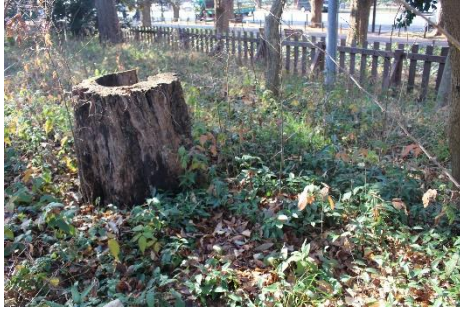
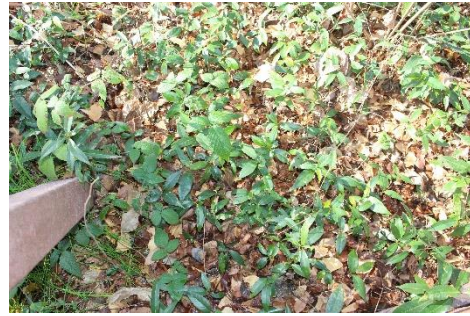
（一社）日本イコモス国内委員会は、当該区域に立ち入ることはできないため、柵の外から観察したものが、写真4、5である。写真4では、創建時よりの大木が枯死し、林間に生じたギャップ（空閑地）に、隣接するシラカシより提供されたドングリから、実生が芽生え、一面、シラカシの実生の群落が形成されている（写真5）。

資料編に掲載されている群落調査表、表 2.4-20(4) では、このような常緑広葉樹の実生は確認されていない。複数のコドラートをとることにより、はじめて遷移の実態を把握する重要なデータを取得することが可能となる。

写真4 林間に生じたギャップ

写真5 シラカシの実生 (撮影 2023年1月20日)

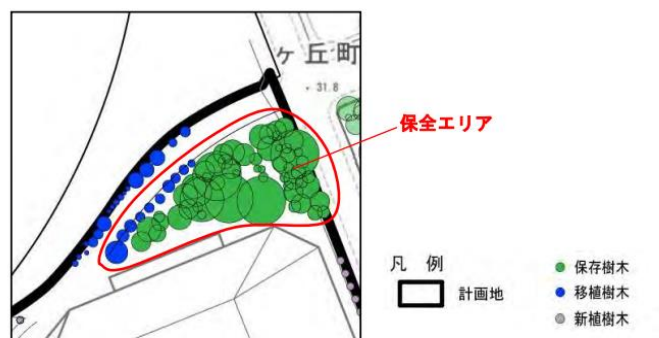
図8. 6-11 神宮外苑広場(建国記念文庫)の保全エリア

事業者が提示した図面は、図8-6-11(本編344頁)に示す通りであり、これまでの評価書案に示された保全エリアよりも、各段に狭くなっている。

下図は、これまでの評価書案に示された建国記念文庫の森で、明らかに、地区の南側の部分がラグビー場棟となっており、保全緑地は大幅に、縮小していることがわかる。

また、双方の図面には、肝心の神宮外苑広場(建国記念文庫)が、描かれていません。

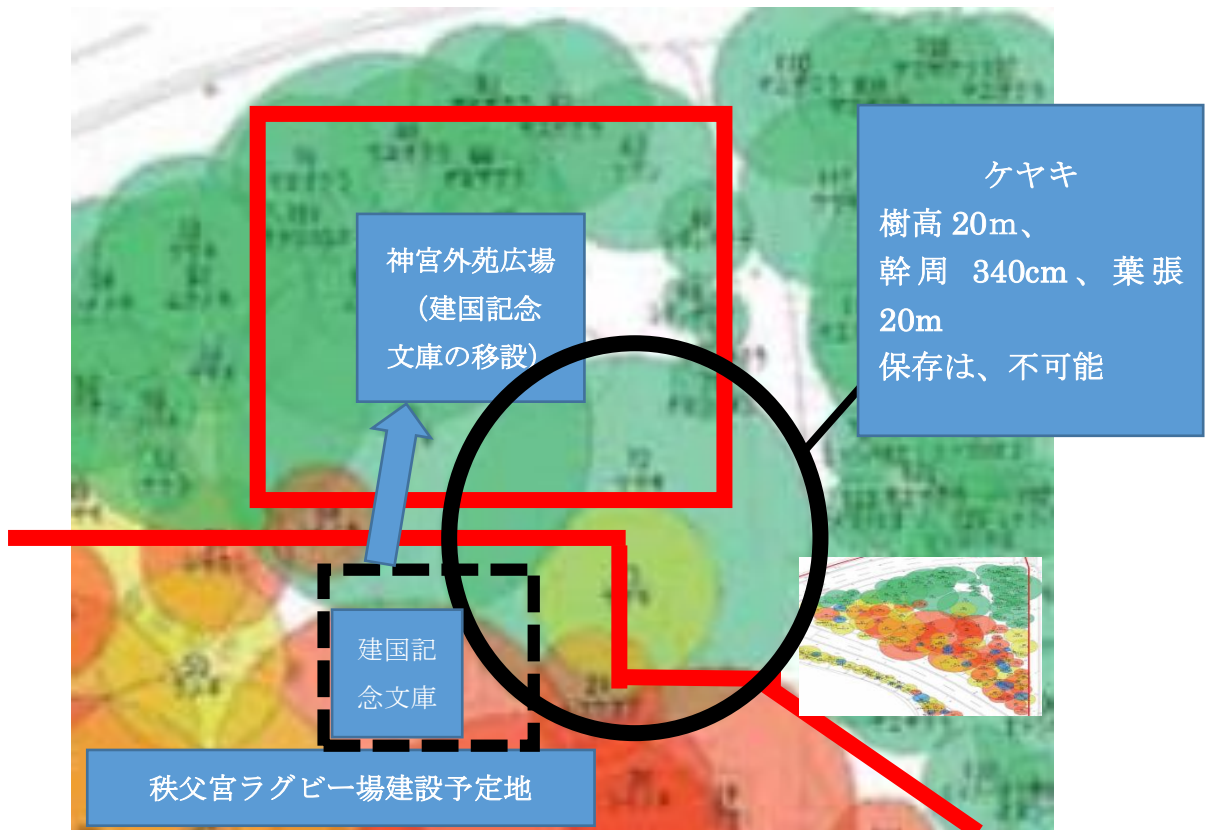
図2-2 神宮外苑広場（建国記念文庫）における樹木保存の実態

ケヤキの大木(72)は、写真6に示す通り、美しい樹形で活力度もAであり、神宮外苑広場の中核となりえる樹木である（樹高20m、幹周340cm、葉張り20m）。根系は、一部、地表に露出しており（写真2-1、2-2、2-3）、ケヤキを保存するためには、根系を守らなければならないため、広場としての利用はできない。また、葉張りは、20mであることから、ラグビー場棟と競合し、樹形を留めないまでに強剪定を行わなければ、保存はできない。したがって、図2-2に示す、神宮外苑広場（建国記念文庫）の北側の保全は、現計画では不可能となる。

北側のコブシ（61：断幹されている。樹形不良）、ケヤキ（62）、クスノキ（65）は、広場の中央近くに位置するため保存は困難、かろうじて、外周園路沿いのヤエザクラは、工夫により残存可能と判断されるが、この一列のみ残存し、森は崩壊する。

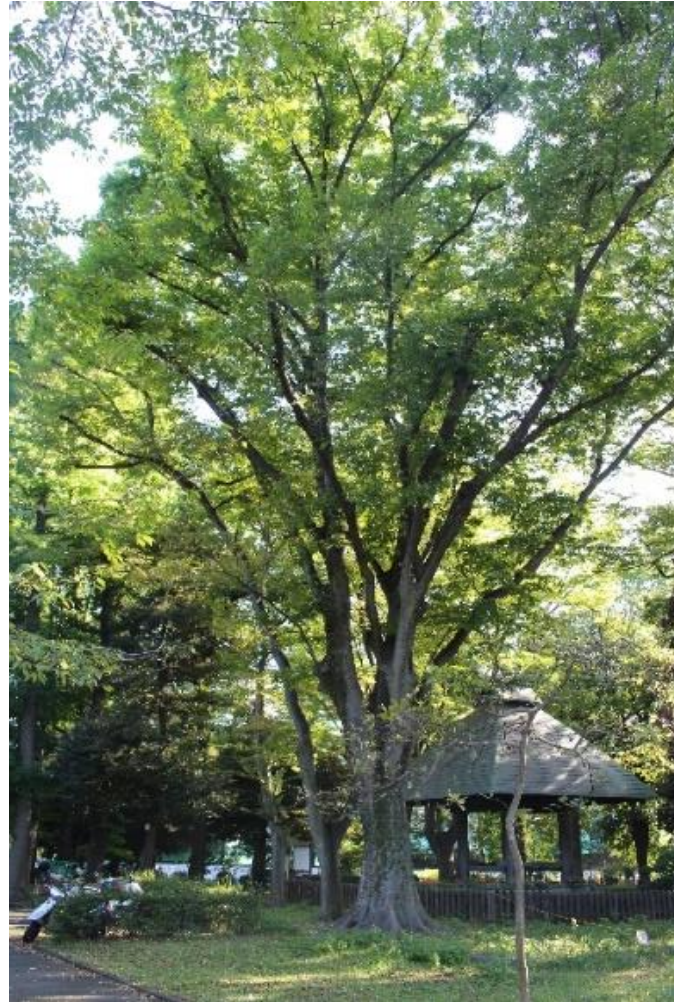
保存緑地の中核となる
ケヤキ（毎木調査番号72）
現地保存は、不可能

①根系が、写真 18,19 のように
地上に走っている。

②葉張りは、20m で、ラグビー
場と競合

③完全に日陰となり、ケヤキは
陽樹であるため、次第に衰退し
ていく。

写真 2-1 保存緑地の中心となるケヤキの大木（毎木調査番号 72）

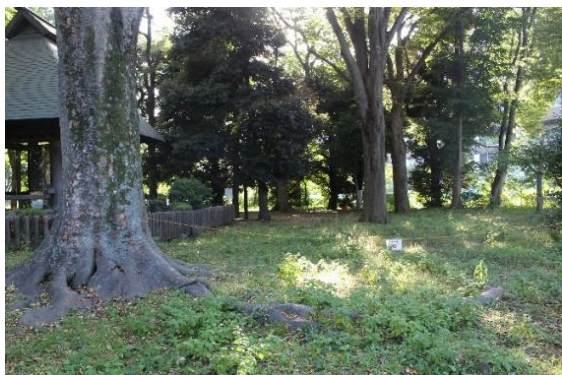
写真 2-2 ケヤキ（72）の根系（北側）

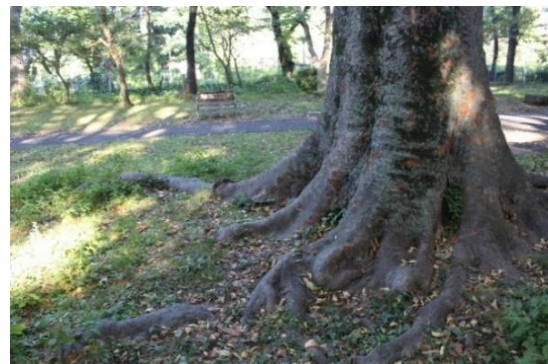
写真 2-3 ケヤキ（72）の根系（南側）

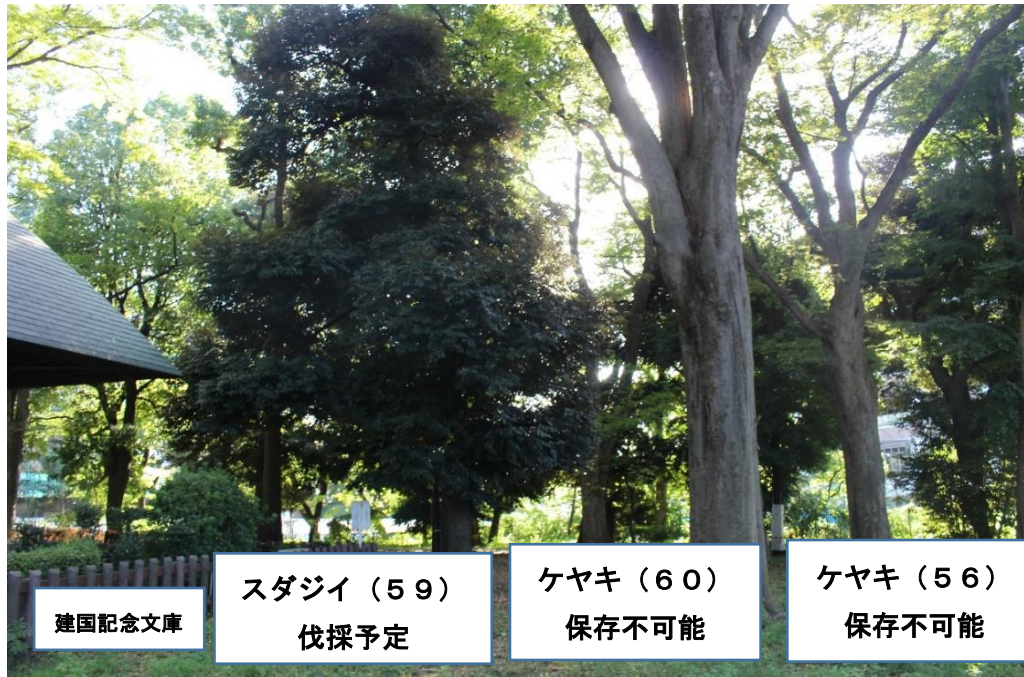
写真 2-4 建国記念文庫の移設が予定されている森の現状 (その1)
(神宮外苑広場となるため、生態系の保全は不可能)

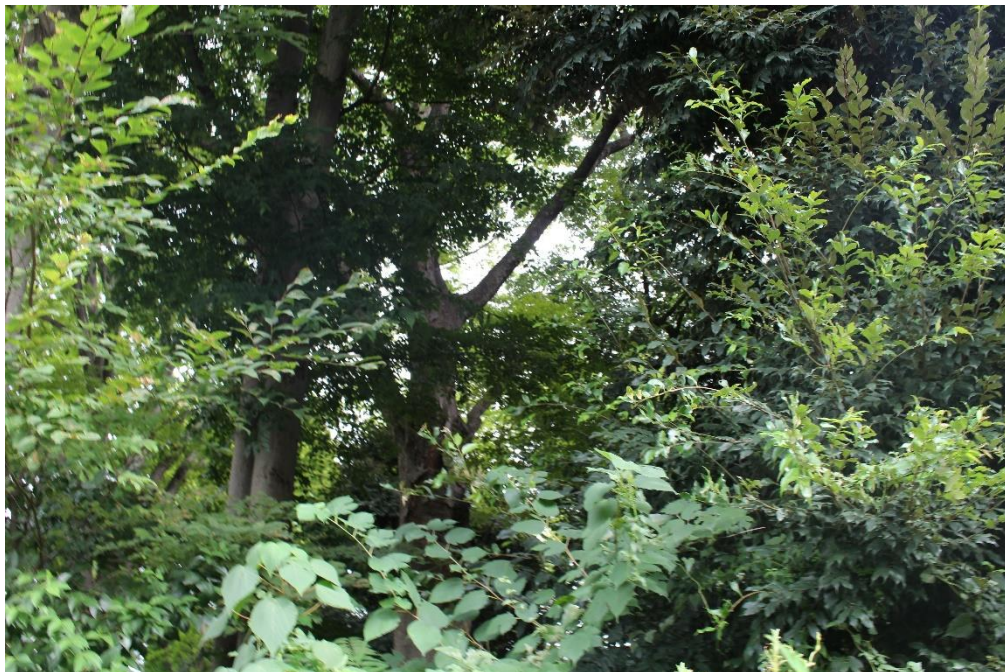
写真 2-5 建国記念文庫の移設が予定されている森の現状 (その2)
(外周園路からみた、ケヤキ (62)、クスノキ (65) のエリア。神宮外苑広場となるため、生態系の保全は不可能)

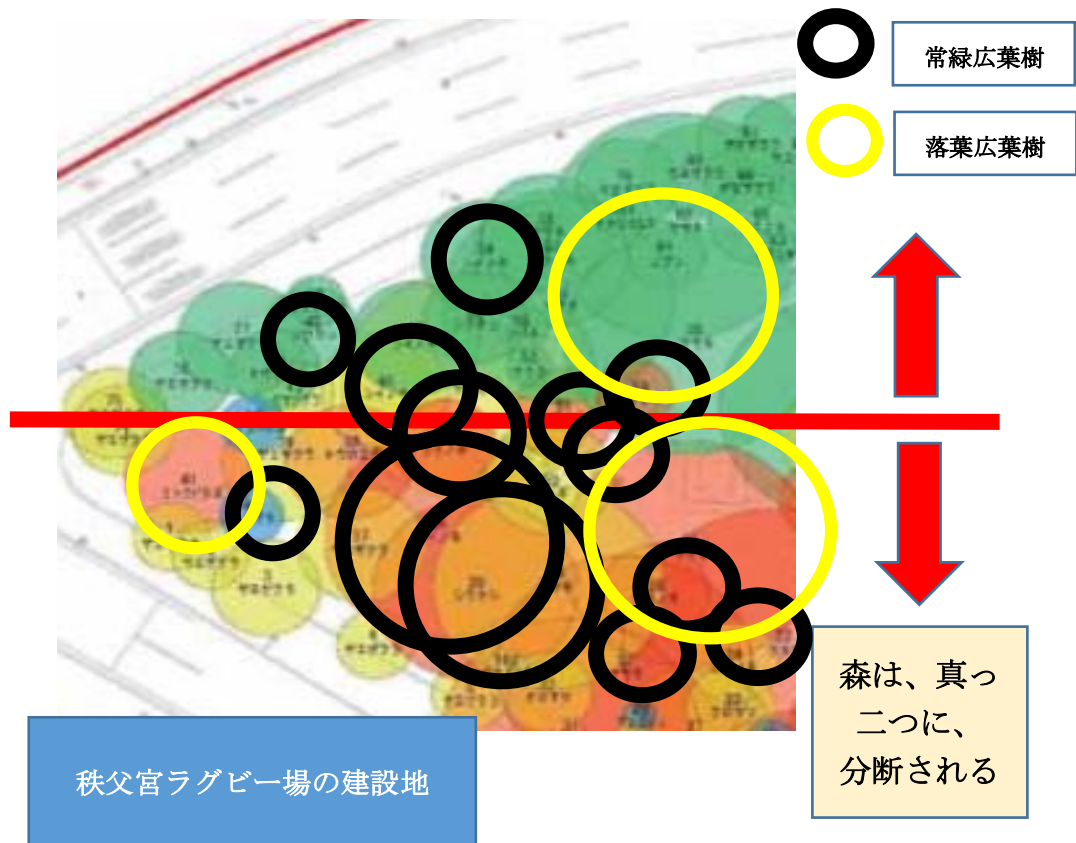
図 2-3 建国記念文庫 (北側) の森の保全実態 注) 環境影響評価書案: 資料編 212 頁をベースに記載

ラグビー場の建設により、この森は、真っ二つに分断されることとなります(図 2-3)。森の南側にある

北側の森は、保全すると計画されていますが、残存する樹林は、戦後、植栽されたヤエザクラ 3 本 (写真 2-9)、そしてトウカエデ (44)、スダジイ (47)、シラカシ (52) など、合わせて 10 本にもみまない樹木であり、もはや森ということとはできない規模となる。

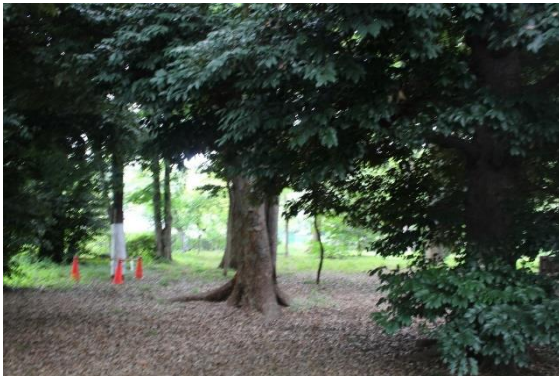
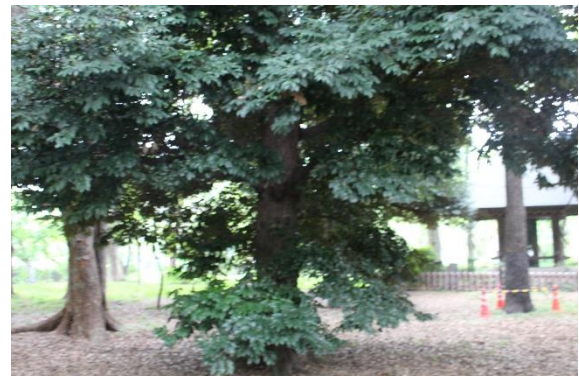
など、大正期より継承されてきた樹林は、伐採・移植により破壊されます。

写真 2-6 (左) スダジイ (毎木調査番号 36, 樹高 15m、幹周 201cm、葉張 18m)

写真 2-7 (右) シラカシ (毎木調査番号 35, 樹高 20m、幹周 175cm、葉張 18m)

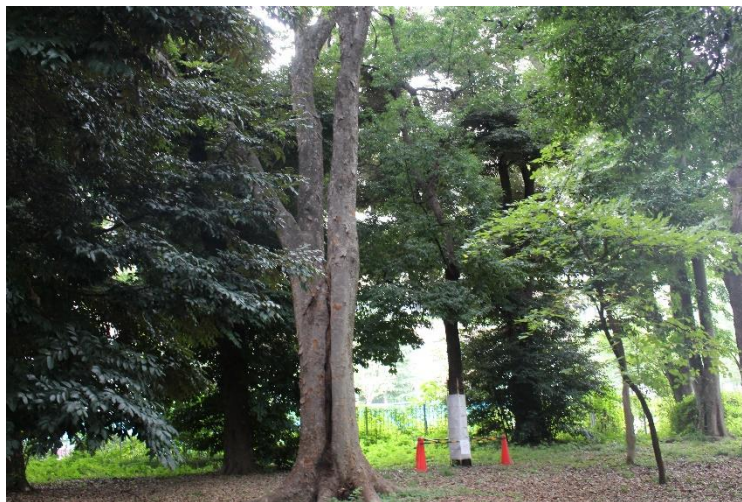
写真 2-8 トウカエデ ((毎木調査番号 38, 樹高 20m、幹周 148cm、葉張 10m)

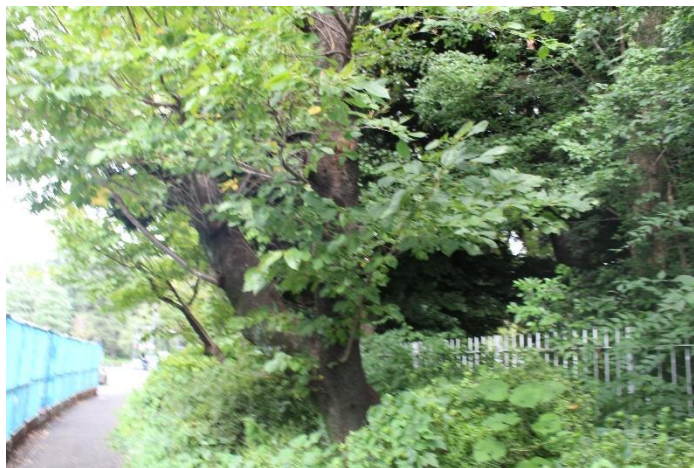
写真 2-9 戦後、植栽されたヤエザクラのみ残存。背後の深い森は伐採される。
森ということは不可能な規模となる。

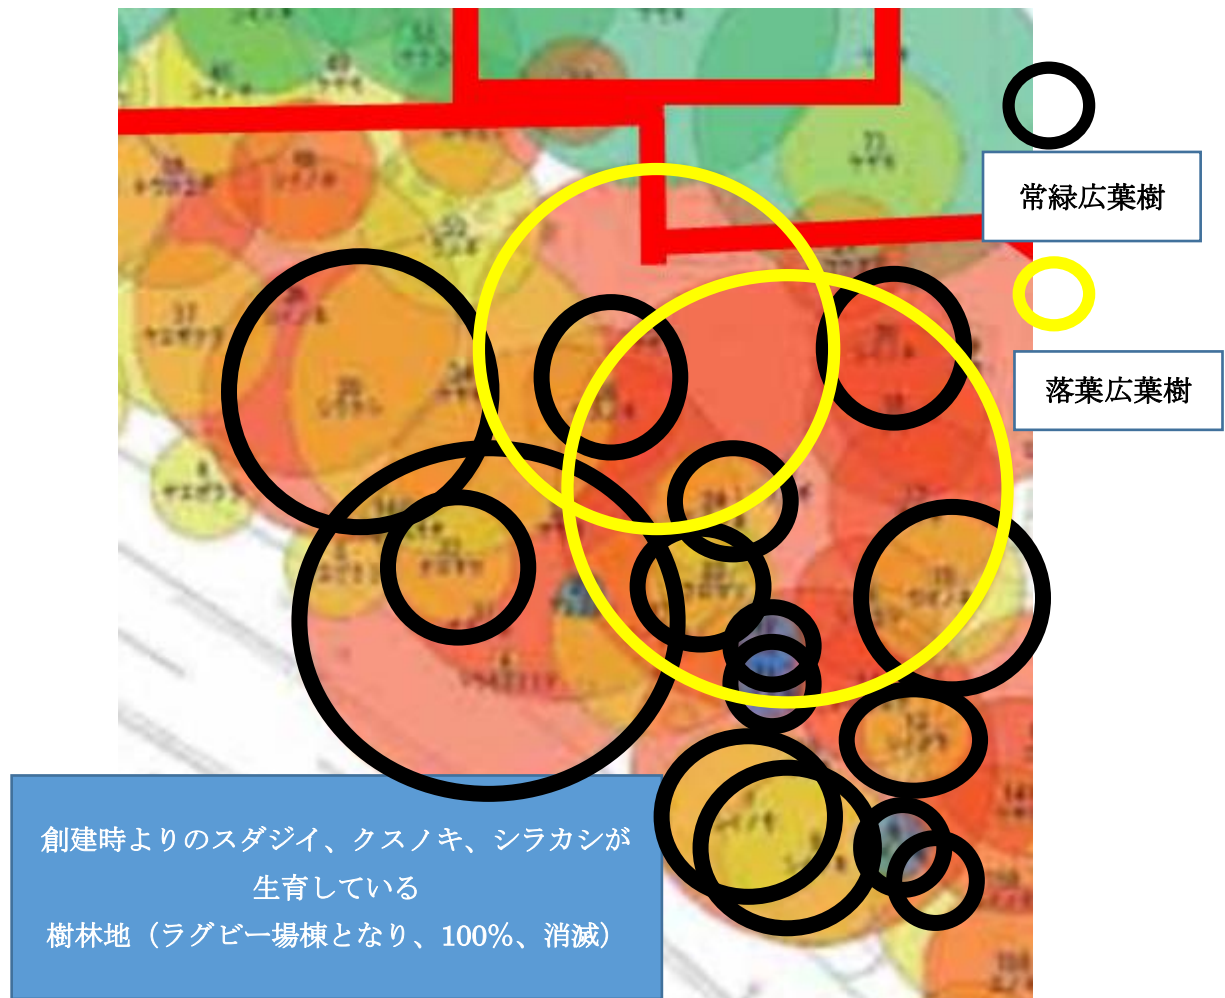
図 2-4 秩父宮ラグビー場の建設により、完全に破壊される建国記念文庫の森のエリア

ラグビー場の建設により、この森は、完全に破壊されることとなります（図 2-4）。大正期より継承されてきた多くの歴史ある樹木を含めて、樹下に生育してきたスダジイ等の常緑広葉樹が伐採・移植され、森は、跡形もなく消滅します。

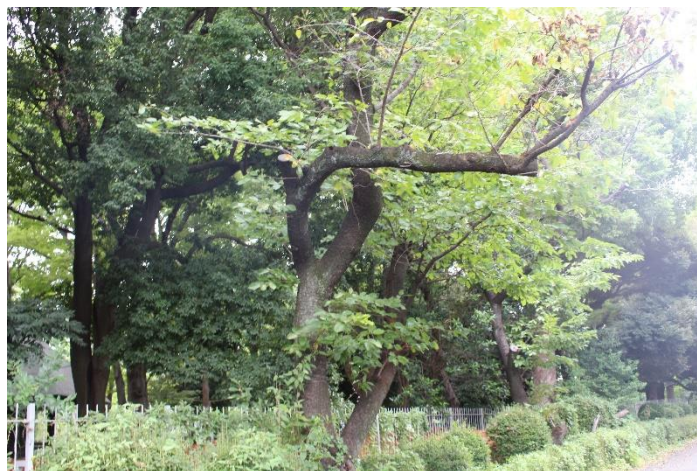
写真 2-13 戦後、園路に添って植栽されたヤエザクラ。老木となっている。
背後の深い森はすべて、消滅する。

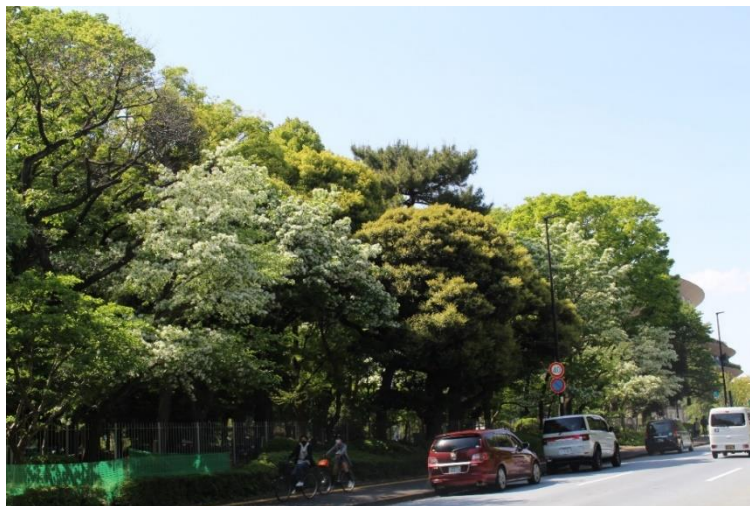
写真 2-15 ヒトツバタゴと創建時より継承されてきたスダジイを主木とする建国記念文庫の森。完全に破壊される。

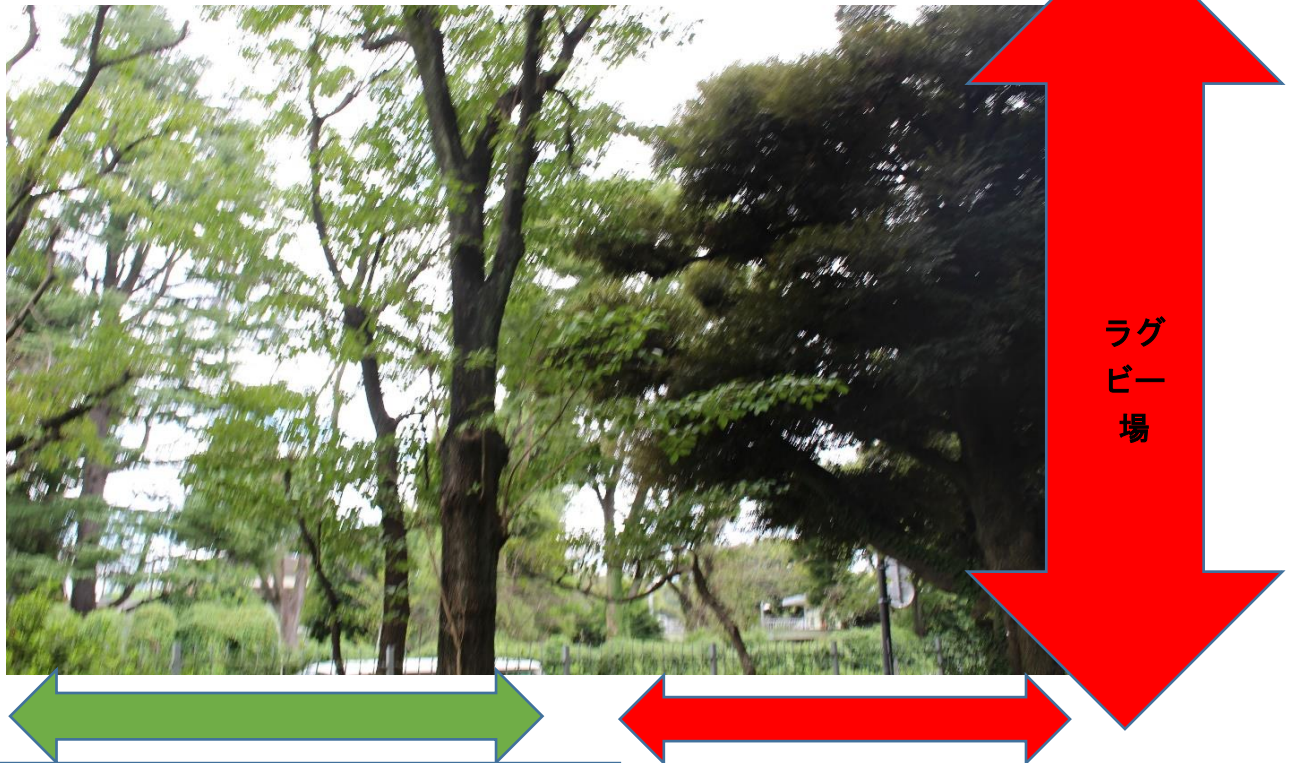
写真 2-17 建国記念文庫の森 (保存緑地計画地の実態)

ラグビー場 (高さ 49.5m) が、直近の位置に立ちあがるため、日照、根系、水循環等が激変し、ヒトツバタゴ (毎木調査番号: 99、100、130、128 活力度 B~C)、ヤエザクラ(129、活力度 C)は、現時点での活力度も低いため、持続的に生育していくことは困難となる (写真 22)。

保存緑地として計画されている。
写真中央は、ヒトツバタゴ (樹木番号 130)。活力度は C であり、現状でも良好ではない。隣接地には、10 本ほどのヒトツバタゴが植栽されているが同様に生育不良である。ヒトツバタゴは、陽樹であり大木となる。外苑のシンボルとなっている樹木である。計画者の樹木を尊重しない考えかたが、顕著に現れている。

ラグビー場棟が立ち上がる
(高さ 49.5m)
現在、生育しているスダジイは伐採される (樹木番号 133、15m、幹周 224cm、葉張 10m)
創建時からの樹木である。

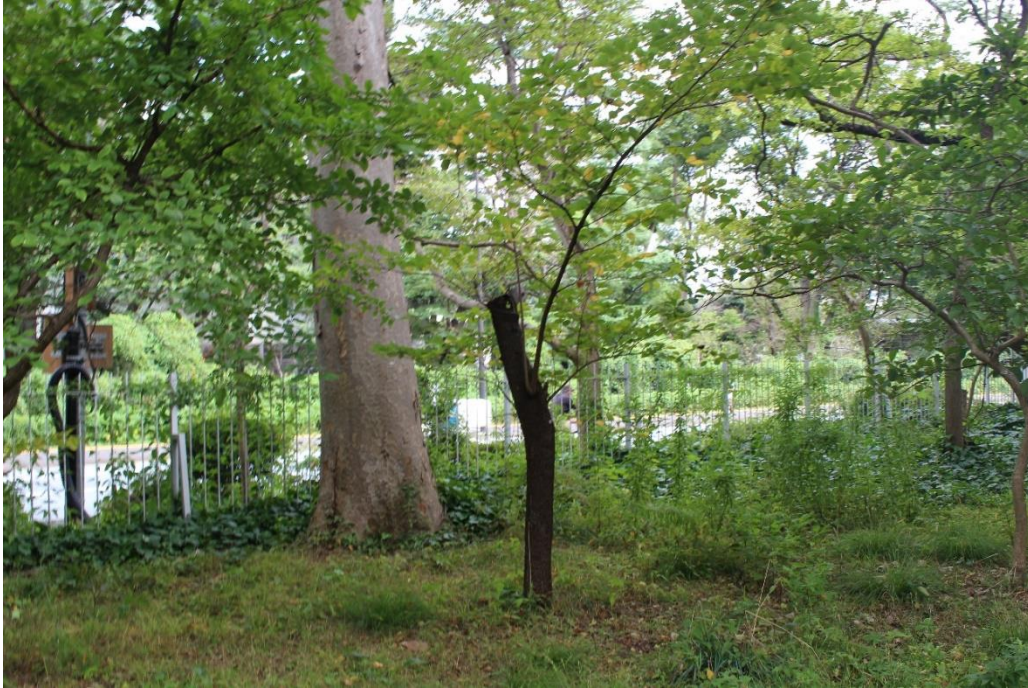
国立競技場の前面、および神宮外苑広場のエントランスとなる重要な樹林地である。ケヤキの大木を中心とし、ヒトツバタゴが 10 本、ヤエザクラが 5 本植栽されている。ヒトツバタゴは生育不良、ヤエザクラは幹が切断されており、美しい樹形を留めていない (写真 3 4)。保存緑地と計画されているが、保存に向けての方針には、当該エリアの方針は、何も記載されていない。

写真 2-18 神宮外苑広場へのエントランスとなる重要な保全緑地
背景の大木はケヤキ (樹木番号 115、樹高 20m、幹周 248、葉張 20m)。
写真前面が、ヤエザクラ (樹木番号 116、活力度 D)
右端が、ヒトツバタゴ (樹木番号 119、活力度 B)

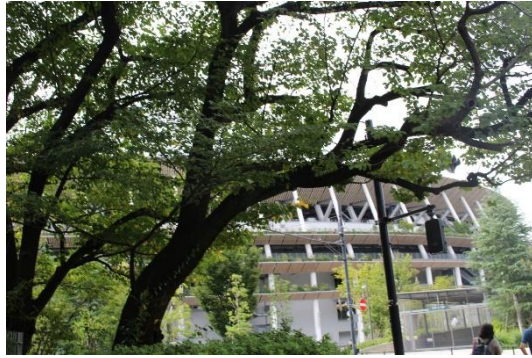
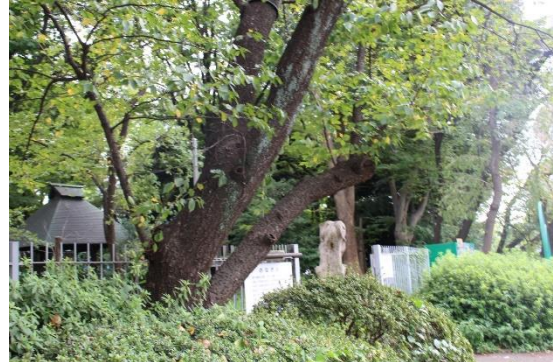
写真 2-19 (左) 国立競技場前の建国記念文庫の森 (老木のヤエザクラ)

写真 2-20 (右) 国立競技場前の建国記念文庫の森 (老木のヤエザクラ、コブシは枯死)

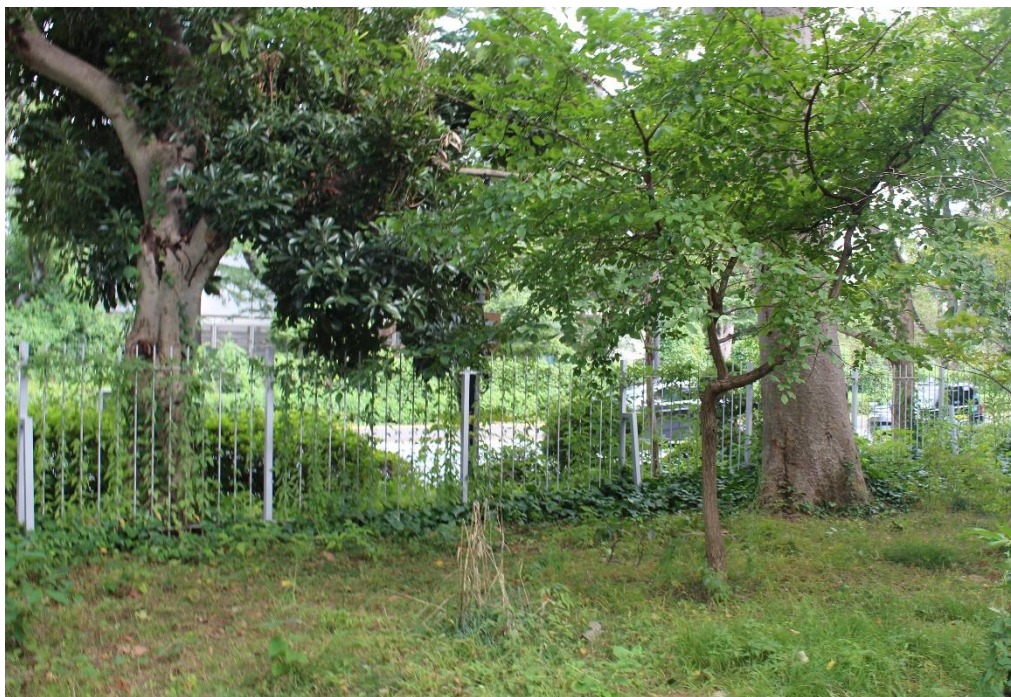
このエリアの森は、建国記念文庫の森のなかでも、最も、樹木の生育が不良の地区であり、写真 2-21 にみるように、マテバシイ (樹木番号 105、活力度C)、ヒトツバタゴ (樹木番号 104、活力度C)、ヤエザクラ (樹木番号 113、活力度C) が分布し、樹幹が切断されている等、樹林としての再生の検討が必要である。このような現状に加えてラグビー場が建設され、日照条件、地下水、風などの影響、そして人流が増大すれば、大きなインパクトが生じることは、必須であるが、評価書には、現状 (土壌・水分条件・植生) 及び影響、保全方針等、何も記載されていない。

写真 2-21 国立競技場前の樹林地。ヒトツバタゴ、生育不良

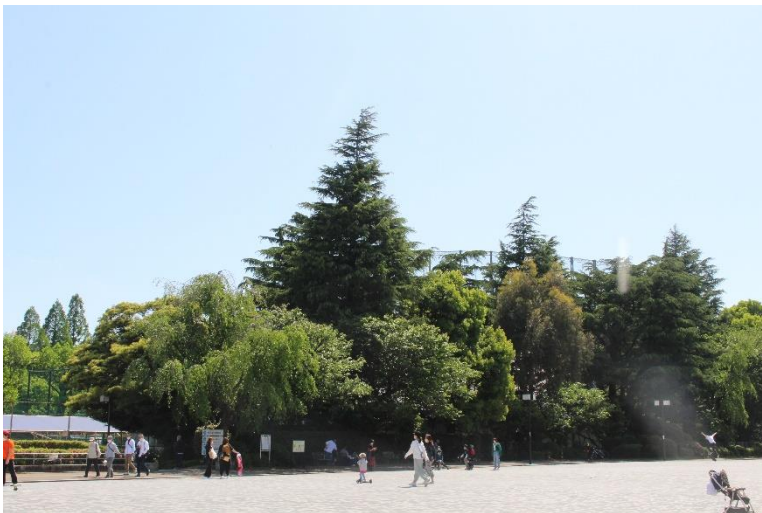
写真 3-2

現在のヒマラヤシーダーの樹林地。

会員制テニスクラブとなり、豊かな樹林地は、破壊される。一部、縁周道路沿いに移植。

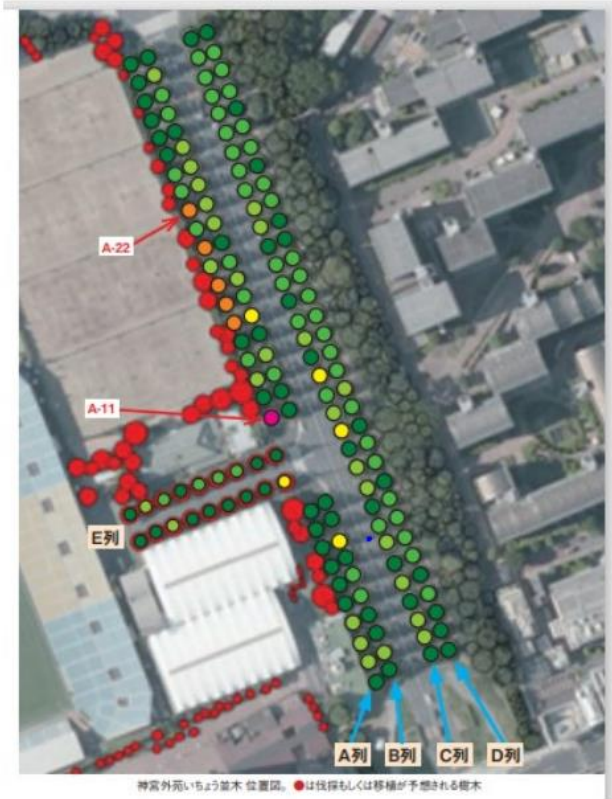
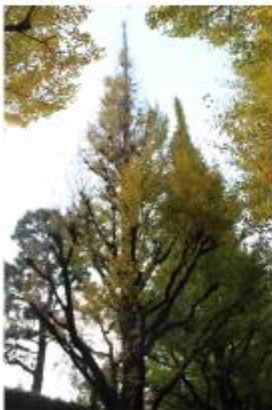
図 3-10 いちょう並木の評価図 出

並木 A 列目 (青山口から絵画館 方向 左手より)	樹高 (m)	幹周 (cm)	葉張り (m)	評価
A-22 毎木調査番号 40	24.0	215	10.0	C- 要注意

- ・ 2022年10月28日に公表された事業者の毎木調査では、「A」ランクとなっている。調査日は、2018年12月～2019年1月であり、更新されていない。大きな変化が生じている。
- ・ 先端部は、枯損。
- ・ 褐色に変化しているのは、枝の水分量の減少に起因する。
- ・ 剪定が、ゴールが多く、樹形が維持されていない。
- ・ 外野スタンドが立ち上がるエリアであり、環境が激変する。
- ・ 地下水 の遮断、日陰、風通しなど、根系のみの調査では、不十分であり、根・幹・枝葉・先端部の総合的診断と対策が必要である。

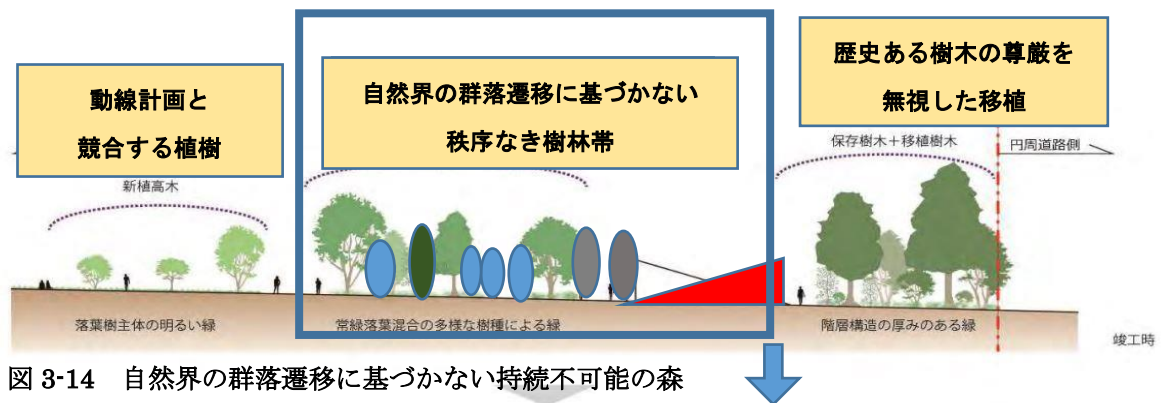
図 3-14 自然界の群落遷移に基づかない持続不可能の森

自然界の群落遷移に基づかない秩序なき樹林帯：将来的に常落混交林の階層性のある森にしていくと将来像が述べられている。このため、本編(348 頁)に記載されている模式図は間違っている。図 3-13 に記載されている樹種を挿入し、欠落している亜高木層（スダジイ等）を記載した。この森は育成のため、当面、人が立ち入ることはできない。将来も過度の利用はできない。森林生態学を踏まえない計画で、自然の秩序に添わない無秩序な樹林帯となっている。

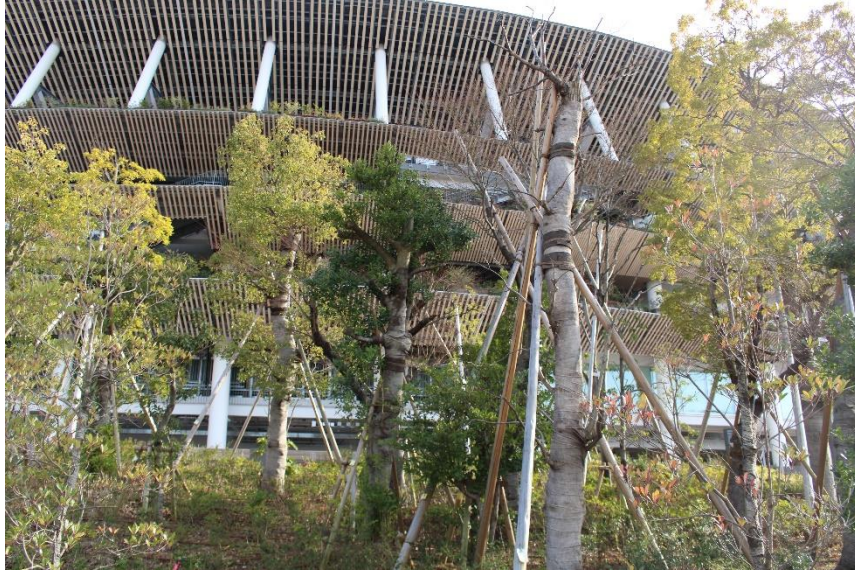
写真 3-6 国立競技場建設時に移植樹によりつくられた常落混交林（撮影：2022年 3月）

マテバシイ、シラカシ、モチノキ等の常緑広葉樹と、クヌギ、イヌシデ等の落葉樹が混在している。低木は、オオムラサキ等となっており当該地域の常落混交林の構成種ではない。今回の計画でも、オオムラサキを導入、とされているが、見直しが必要である。

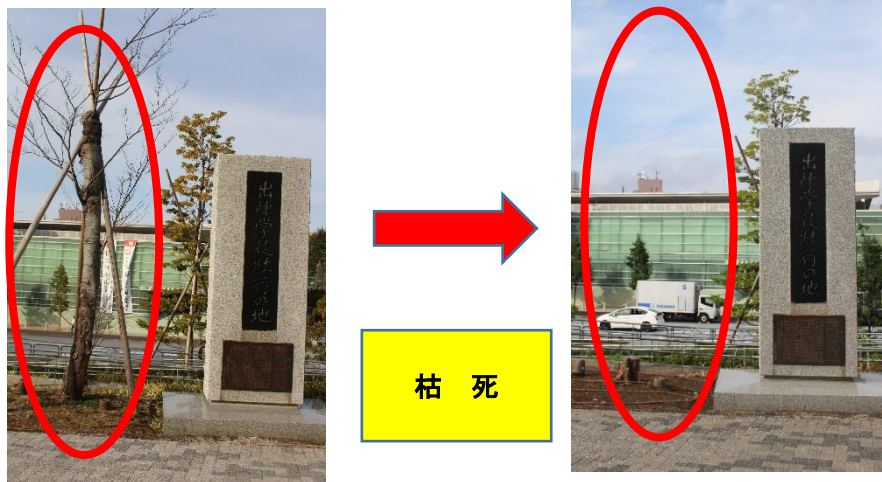
写真 3-7（左側） 「出陣学徒壮行の地」碑文の横に移植された樹木。強剪定により幹が切断されている。（撮影 2022年 3月）。

写真 3-8（右側）「出陣学徒壮行の地」碑文の横に移植された樹木の枯死（撮影 2022年 9月）

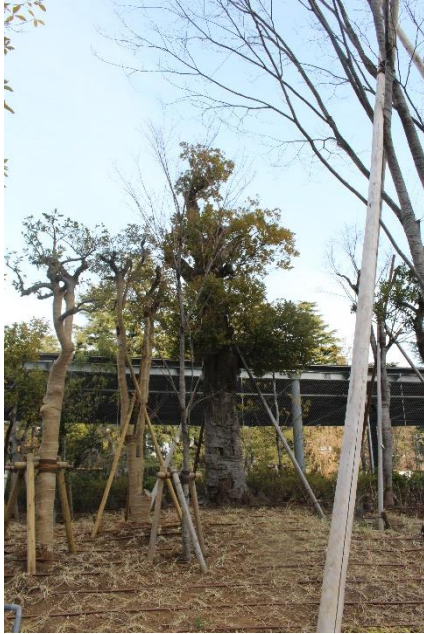
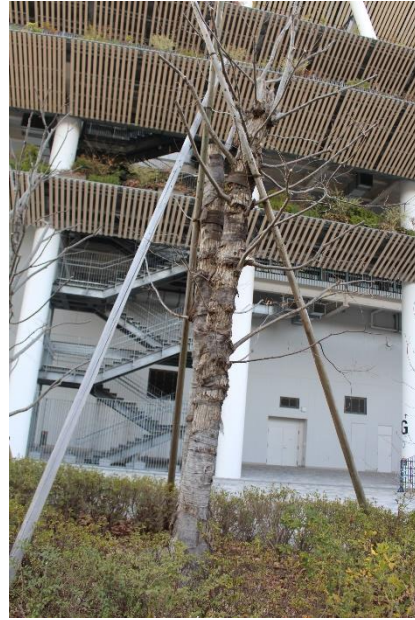
写真（左） 3-11 移植樹（常緑広葉樹、スダジイ）樹の幹は、切断されている。主要な枝も切り落とされ、美しい樹形は失われている。

写真（右） 3-12 移植樹（落葉広葉樹、クスノギ）樹の幹、枝は切断されている。

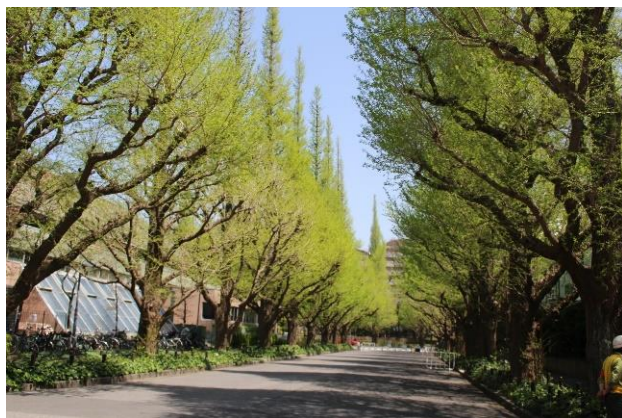
写真 3-18 バラバラに解体され、失われるラグビーの聖地「秩父宮」のいちょう並木
