富山県東部海岸における2008年2月高波による被害調査

Field Survey of Damage Due to February 2008 High Wave on East Coast of Toyama Prefecture

High wave with long wave period, which is known by local residents as “Yorimawari-Nami”, hit the east coast of Toyama Prefecture on February 24, 2008. The high wave, in particular, caused huge human and property damages in Ashisaki district of Nyuzen town. The purpose of this study is, at first, to examine coastal damages induced by the swell-like wave throughout filed surveys. The characteristics of high wave deformation, wave overtopping of a gentle-slop type revetment and inundation flow in the residential area are, furthermore, discussed by performing wave hindcasting with a GFS-WRF-SWAN coupled model and numerical simulation on wave overtopping of the revetment in Ashisaki district using a two-dimensional numerical wave flume “CADMAS-SURF”.

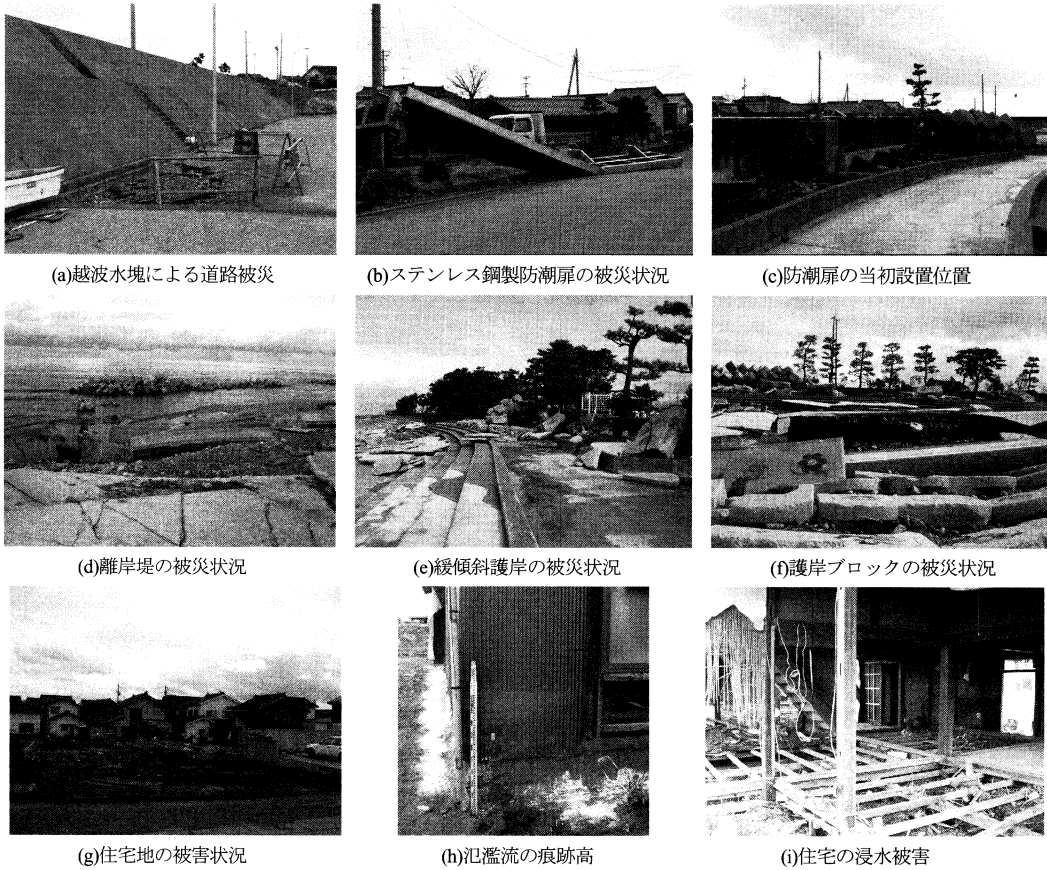
写真-1 富山県入善町芦崎地区の高波被害状況

高波被害が発生した2008年2月24日から9日後の3月4、5日に、富山県入善町芦崎地区と生地鼻海岸を対象に、地域住民に対する聞き取り調査、海岸護岸の被災状況と住宅地の浸水被害の原因などに関する現地調査を行った。写真-1に入善町芦崎地区の高波被害状況の一部を示す。写真-1(a)から、入善漁港の防波堤(高さ約7m)背後のアスファルト舗装が部分的に被災しており、高波による越波・越流力がいかに極大であったか想像できる。写真-1(b)、(c)はステンレス鋼製防潮扉(長さ約16m、高さ約2m、重さ約3.6トン)の被災状況と当初の設置場所を示す。聞き取り調査によると、2月24日早朝は防潮堤背後の道路は通行可能であったが、その後、高波による波力に耐えきれずに防潮扉の一部が開き、堰き止められていた水が一気に住宅地に流れ込み、浸水した。防潮扉は、写真-1(b)から確認できるように、その左端から約0.9mの箇所

るように、海岸保全を目的に整備された緩傾斜護岸や離岸堤が高波によって破壊されていた。地元住民によると、離岸堤の天端高は1、2個のブロック高さ分低下したとのことで、離岸堤本来の消波機能が著しく減少したことが高波被害の拡大化にもつながった可能性がある。写真-1(g)~(i)に示す住宅地の被害状況より、防波堤から近い民家の被害が最も甚大であった。また、緩傾斜護岸を遡上した波が住宅地で氾濫した痕跡から、浸水深は1m強であることが判明し、大人でも静止することができないほどの急流であったと予想される。

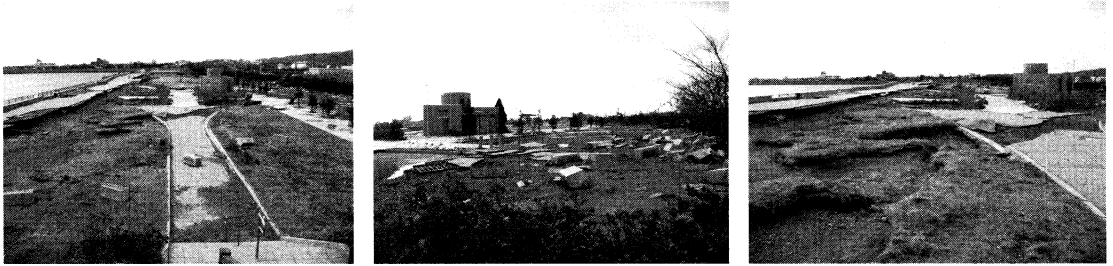
写真-3 万葉埠頭緑地の被災状況

写真-3に、伏木富山港伏木地区の万葉埠頭緑地における浸水被害状況を示す。高波来襲時、この緑地は長さ約300m、幅約70mの範囲で冠水し、緑地内に設置されていたブロックなどが移動する、また土砂流出により地盤が陥没するなどの被害が生じた。また、越波や吸い出しによる護岸裏込と護岸遊歩道の被災が写真-3からも明確

にみることができる。
