第3章 現状と課題

3.1 名勝

3.1.1 景観からみた本質的価値の保存状態

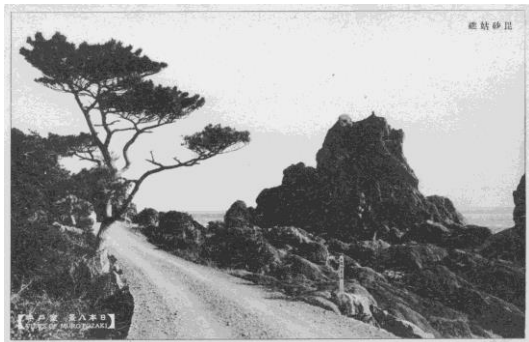
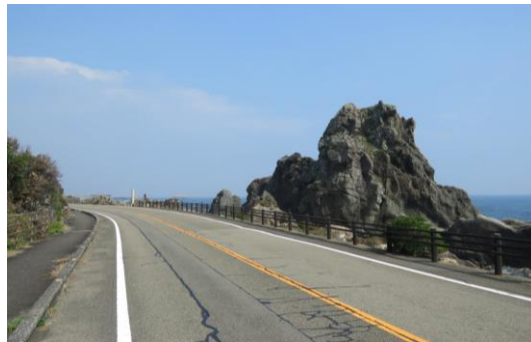
ビシャゴ岩

隆起地形について述べると、ビシャゴ岩の外観は、昭和初期の写真¹との比較から判断する限り、大きな変化は認められない。一方、エボシ岩は 2011（平成 23）年頃より上部の剥落が懸念されていたが、2018（平成 30）年 6 月 22 日に懸念箇所の剥落が確認された。

(左：1930 年頃（昭和初期） 右：2017（平成 29）年 10 月 12 日)

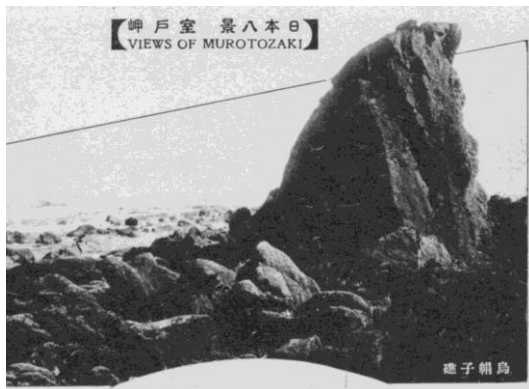
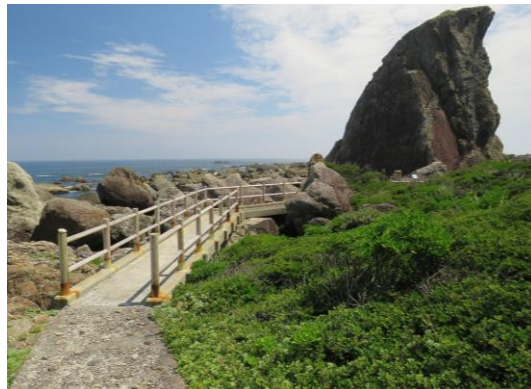
エボシ岩

(左：1930 年頃（昭和初期） 右：2017（平成 29）年 7 月 11 日)

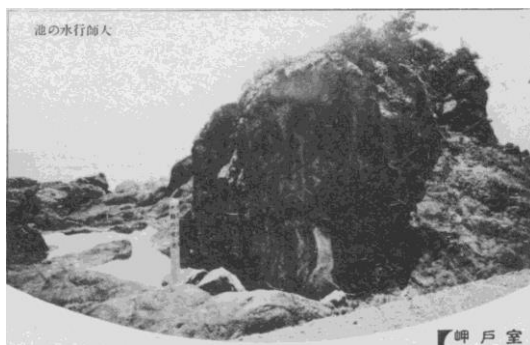
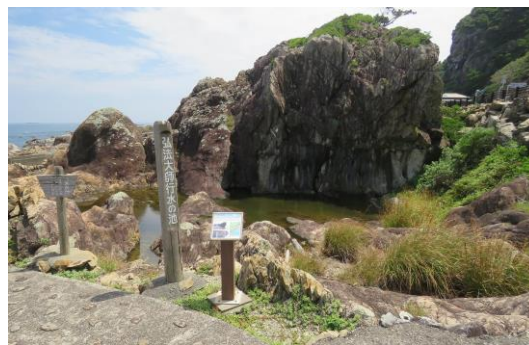
行水の池

波食部に関しては、行水の池は周囲に乱礁遊歩道や看板が整備されたものの、概ね当時の外観を留めている。一方、目洗い池は国道 55 号の拡幅に伴う路側擁壁が迫り出したことで国道側の形状が変化し、従前と同じ視点から鑑賞できなくなったため、外観の変化については評価し難い。亀の池は、室戸岬町史や住民の話によると、行水の池の東隣の波食部を指すものと考えられるが、位置および範囲に不明な点があり、評価は不可能である。

(左：昭和初期 (1930 年頃) 右：2017 年 7 月 11 日)

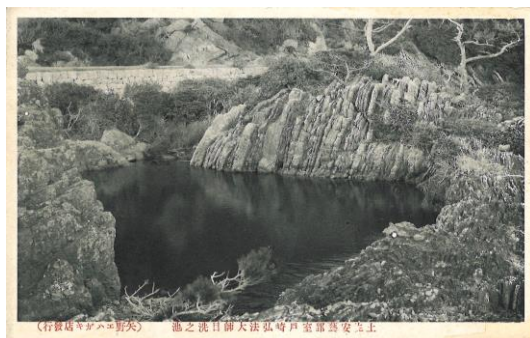
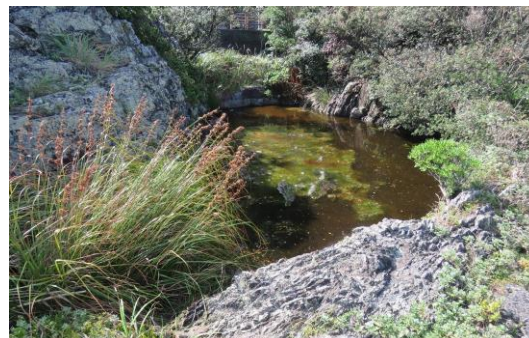
目洗い池

(左：昭和初期 (1930 年頃) 右：2017 (平成 29) 年 7 月 11 日)

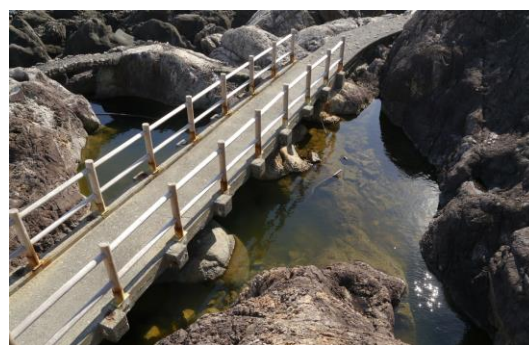
亀の池

(左：昭和初期 (1930 年頃) 右：2018 (平成 30) 年 1 月 24 日)

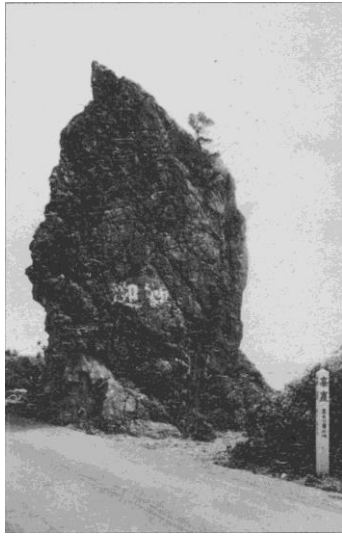
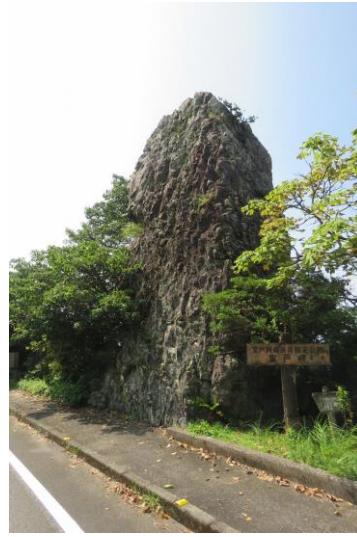
国道 55 号沿いの代表的な露頭として、当名勝の西入口付近にある高岩と鷲ヶ岩、御蔵洞の南側に所在する天狗岩がある。高岩と鷲ヶ岩は国道拡幅後において剥落が危惧されたことから、室戸岬市議会の決議によりそれぞれ山切りが行われ²、大きさと形状が変化した。天狗岩の植生は拡大しているものの、形状自体に目立った変化は見られない。

高岩
(左：1930年頃（昭和初期） 右：2017（平成29）年8月21日）

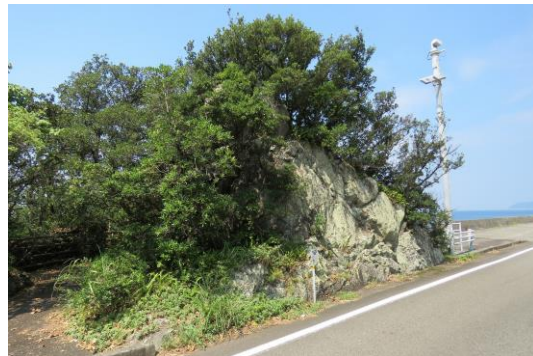
巖ヶ岩
(左：1930年頃（昭和初期） 右：2017（平成29）年8月21日）

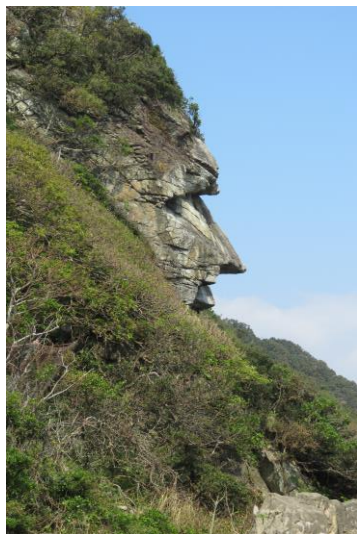
天狗岩
(左：1930年頃（昭和初期） 右：2017（平成29）年10月12日）

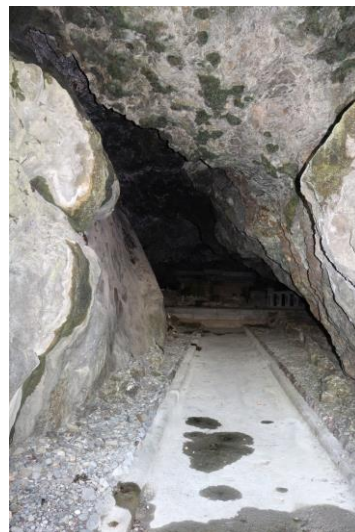
御厨人窟

洞内については、コンクリートの参道が造られたほかに目立った変化はない。御蔵洞の外部については昭和末期との比較となるが、外観に目立った変化はない。しかしながら、剥離作用による落石や上部からの転石が相次ぎ、巡拝や見学等が危険な状態になったことから、平成29(2015)年11月に室戸市教育委員会生涯学習課が立入防止柵を設けて以降、入洞が禁止されている。

(左：1930年頃(昭和初期) 右：2017年(平成29)12月27日)

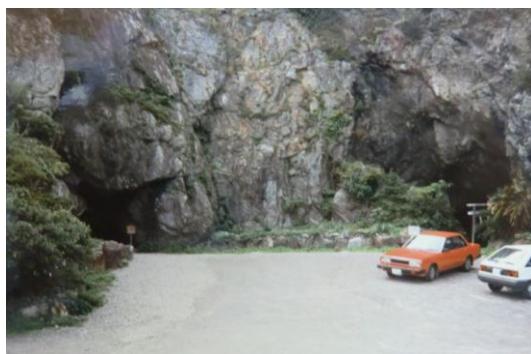
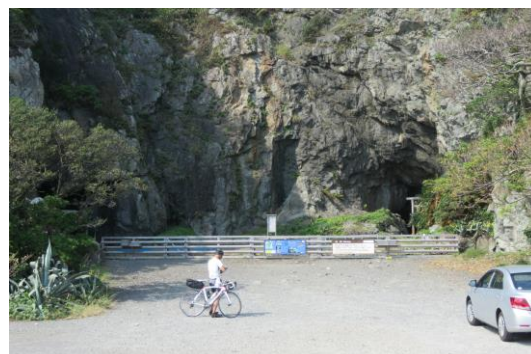
御蔵洞(御厨人窟および神明窟)

(左：1988年頃(昭和末期) 右：2017(平成29)年10月12日)

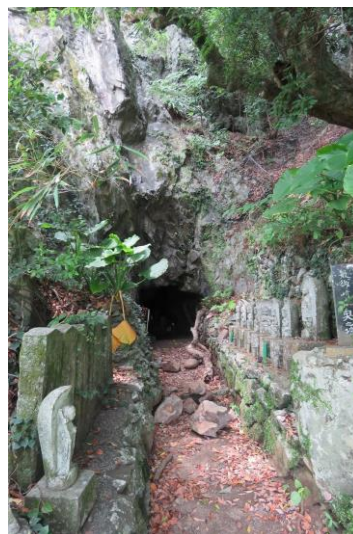
昭和初期との比較において、参道沿いの石仏の数や石灯籠の有無などに違いが見られる。2017（平成29）年8月21日の踏査時には、参道脇の樹木の枝葉が覆い被さり、参道入口前の広場から岩屋への眺望を妨げていた。また、参道に人頭大の落石が見られた。

一夜建立の岩屋および参道の外観
 （左：1930年頃（昭和初期） 右：2017（平成29）年8月21日）

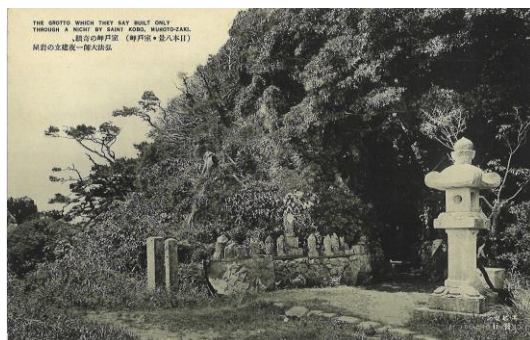
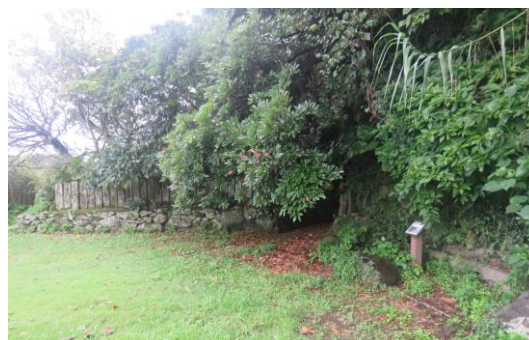
参道入口前広場の外観
 （左：1930年頃（昭和初期） 右：2017（平成29）年8月21日）

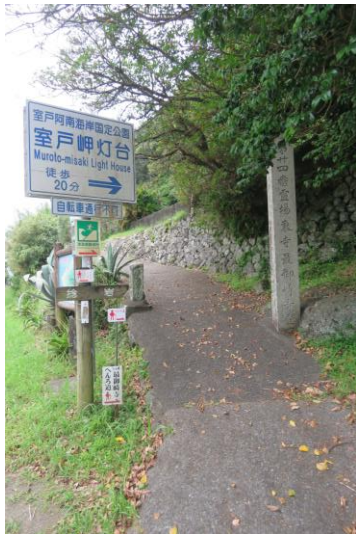
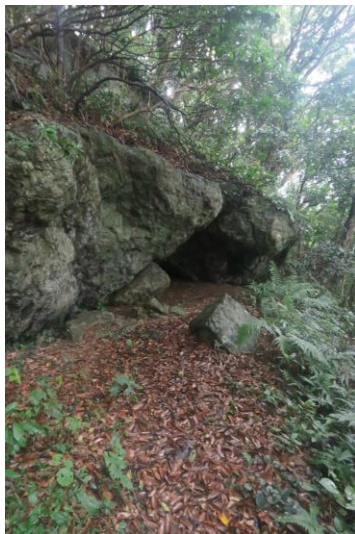
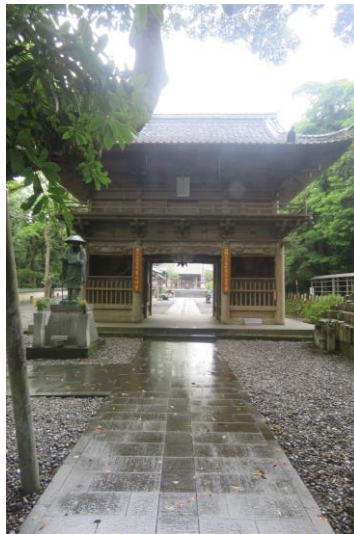
上り口（左）・捻岩（中）・最御崎寺山門（右）

資料がないため遍路道の変遷は不明であるが、2017（平成 29）年 8 月 21 日の踏査時において上記の構造物に目立った損傷はなく、雨水の集中による深掘れや野生動物による掘り返しによる周辺地盤の目立った浸食も生じていない。路側の崩壊等もないことから、現状では施設管理上の問題は特にないと判断される。

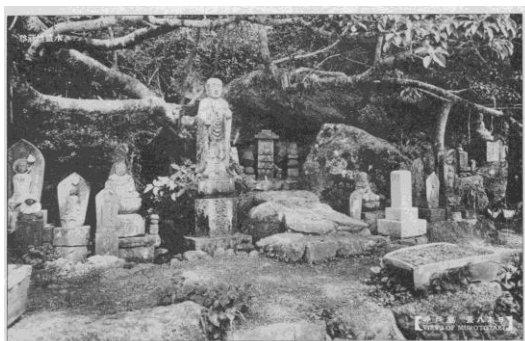
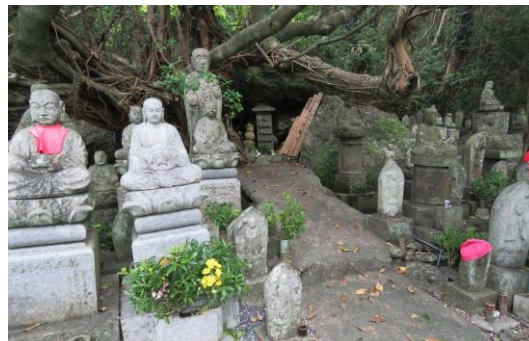
水掛地蔵の外観

昭和初期との比較では、石仏が増え、山側の植生が成長しているものの、概ね当時の姿を留めている。敷地南西には石仏群と併せて景観上重要な門がある⁴。コンクリート基礎に瓦屋根の木造躯体を乗せた比較的新しいものであるが、形式および意匠の変遷については、記録が残っていないため不明である。

(左：1930年頃(昭和初期) 右：2017年(平成29)年8月21日)

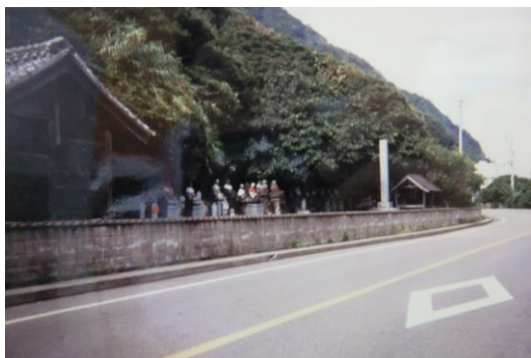
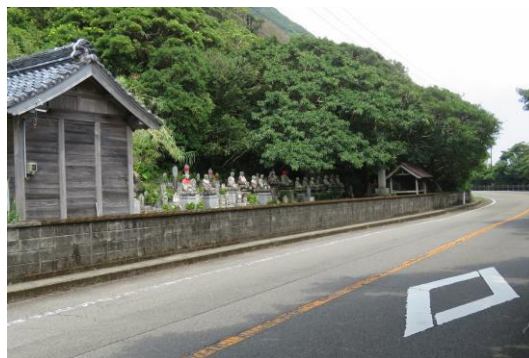
国道55号から見た水掛地蔵の外観

国道55号から撮影された昭和末期の写真との比較からは、建造物の保存状態はよいが、植生の成長が目立つ。

(左：1988年頃(昭和末期) 右：2017(平成29)年8月21日)
