## 4. 水害と治水事業の沿革

## 4.2 治水事業の沿革

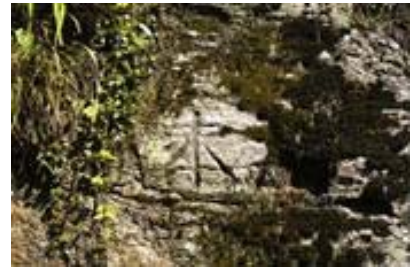
写真 4-1 寛保2年洪水位磨崖標

寛保2年の洪水は江戸第一の洪水といわれ、その規模の大きさから多くの古文書等に記されている。よく知られる「樋口村寛保2年洪水位磨崖標」（長瀨町上下郷）は、この時の水位を「水」の字で岩壁に示したものであり、現在の荒川の川床から24mの高さに位置している、この洪水により、利根川の氾濫とあわせ、関東一円を冠水した。浅草で水深7尺（約2.1m）、亀戸で12、13尺（約3.7m）、死者3,900余人、救助された者186,000人と伝えられている。また、荒川の増水60尺、堤防の決潰96箇所との記録も残されている。

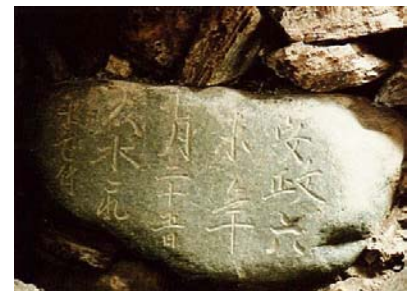
写真 4-2 安政6年の洪水位を示す石垣

寛保2年の洪水につぐ大洪水と推定され、荒川筋の各所で破堤し、市野川筋や入間川筋も破堤した。浸水家屋は吉見領で1,263戸、川島領では床上、床下合わせて約600戸が被害を受け、冠水は7日間続いた。

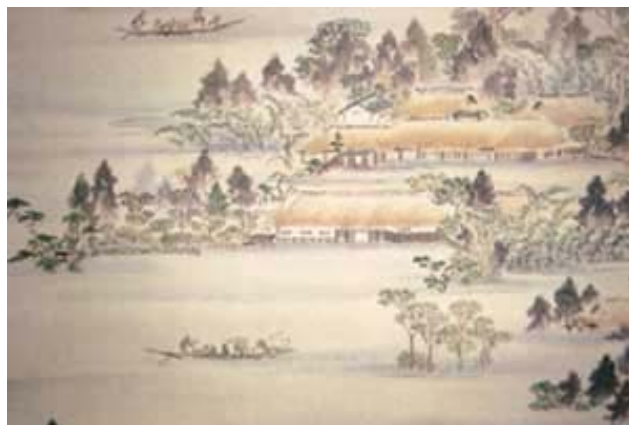
図 4-1 安政6年出水の図

（「安政6年の出水の図」描かれているのは都幾川と越辺川が合流する付近（現坂戸市））

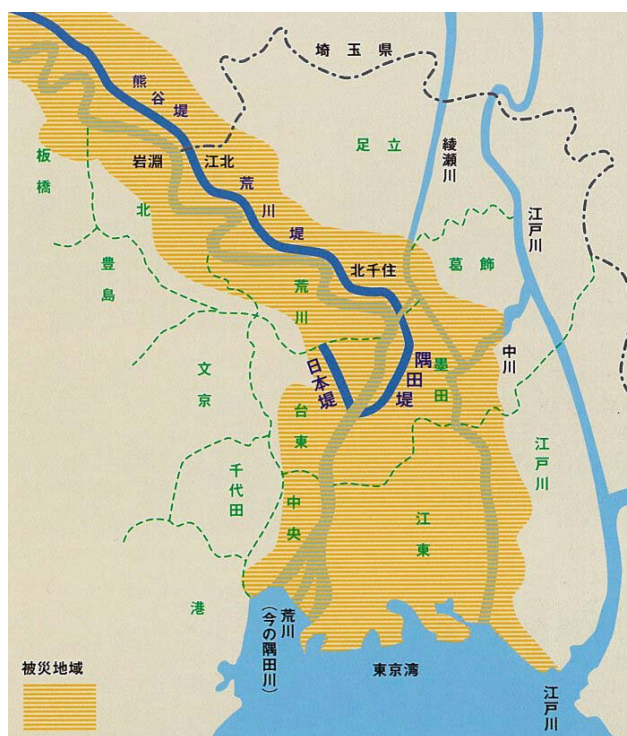
図 4-3 明治 43 年の被災範囲  
（荒川下流部のみ）

下流部の東京では、志村（板橋区）から岩淵（北区）に沿う辺りで 2 丈 8 尺（8.4m）に達し、それより下流千住方面から押ししてきた大水は、本所、深川と、浅草、下谷の北部を浸した。このため、岩淵、王子、日暮里や北千住等から、浅草、本所深川の周辺と、向島の東から亀戸一帯にかけて、見渡す限り泥の海と化した。

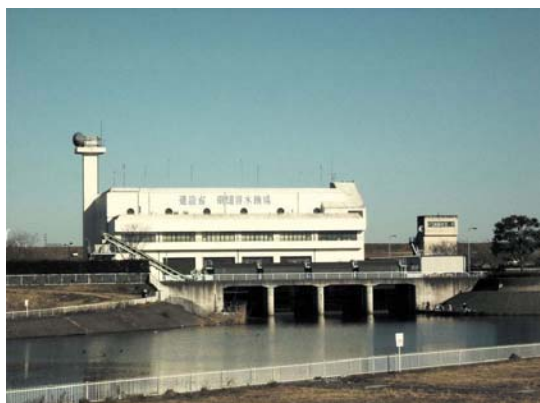
写真 4-13 南畑排水機場

特に昭和 57（1982）年の台風 18 号では大きな被害が発生し、国の激甚災害対策特別緊急事業（昭和 57 年 9 月採択）を受けて昭和 62 年に南畑排水機場を建設した。さらに、平成 3 年 9 月洪水による災害を踏まえ、平成 3 年 10 月採択の激甚対策特別緊急事業を受けて、平成 8 年には朝霞水門を建設した。

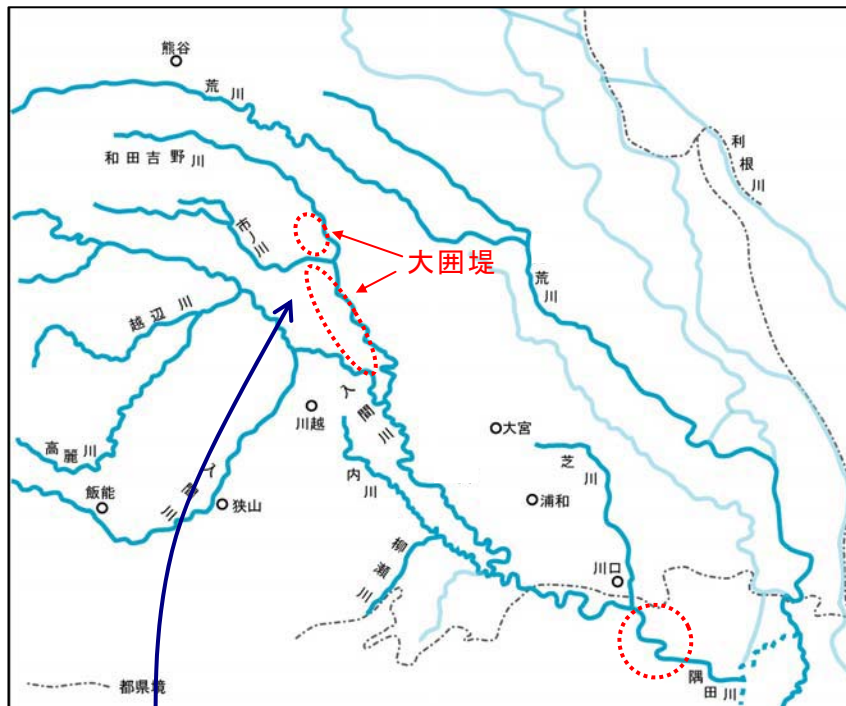
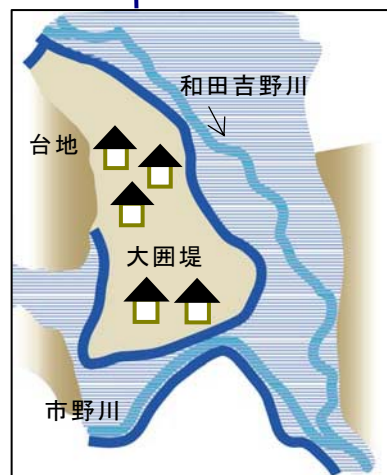
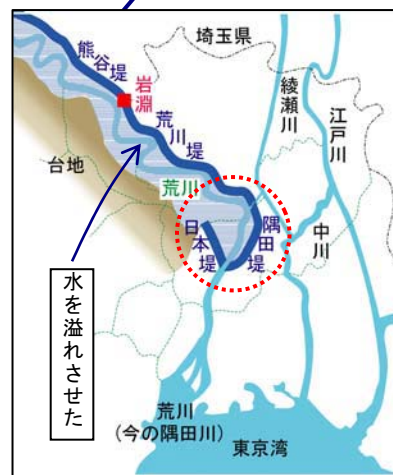
図 4-19 江戸時代以前からの改修 (1,400~1,600年代)

近世以前の荒川は、源流から熊谷市付近までは、現在と同様の川筋を流れ熊谷市付近から大宮台地の東を流下し、古利根川に合流し東京湾に注いでいた。荒川はその名のとおりに「荒ぶる川」であり、扇状地末端の熊谷市付近より下流でしばしば流路を変えていた。治水対策として中流部では、川島領及び吉見領の大囲堤等に代表される囲堤等の築造、増強等が行われ、下流部隅田川では、徳川家康が入府してから江戸の城下町の上流側で氾濫させ下流側を守るため、本格的に浅草付近の右岸側に日本堤を、左岸側に隅田堤を漏斗状に築造した。

大囲堤により、集落を守り、その他の土地は溢れさせた

日本堤、隅田堤を整備し、江戸より上流で洪水を溢れさせた

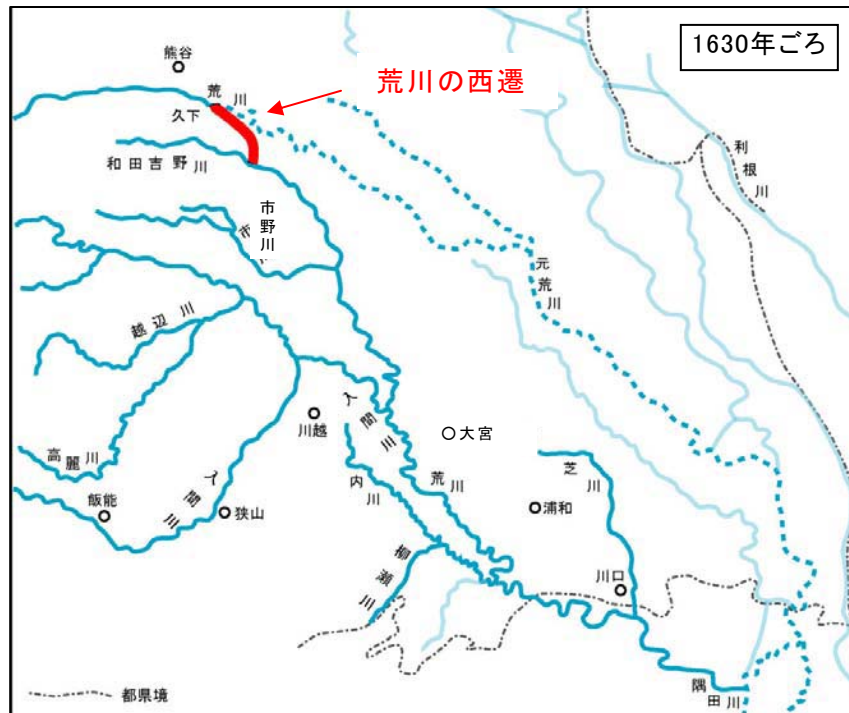
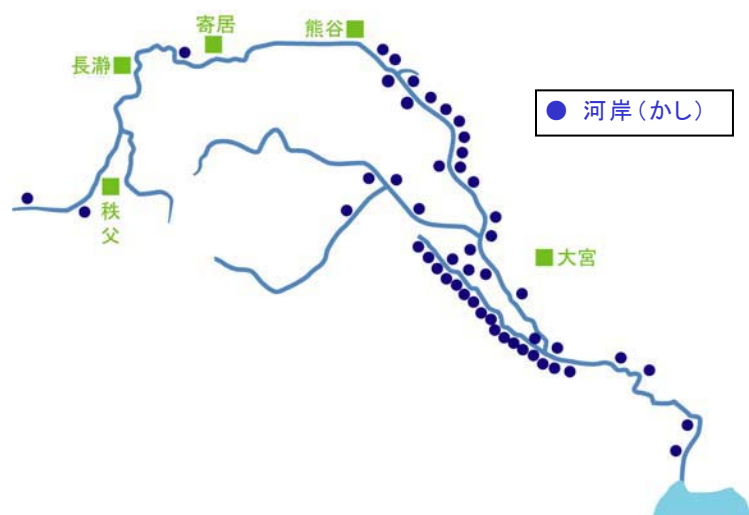
図 4-20 江戸時代の改修

また、寛永6年（1629年）に伊奈備前守忠治により、久下村地先（現熊谷市）において新川を開削して、利根川と荒川を分流し、荒川の本流を入間川の支川であった和田吉野川と合わせ、隅田川に合流し、東京湾へ注ぐ流路に変えた。この一連工事は「荒川の西遷」と言われ、現在の荒川の骨格が形成された。

物資運搬の拠点となる船着場（河岸）の位置（1,700年頃）

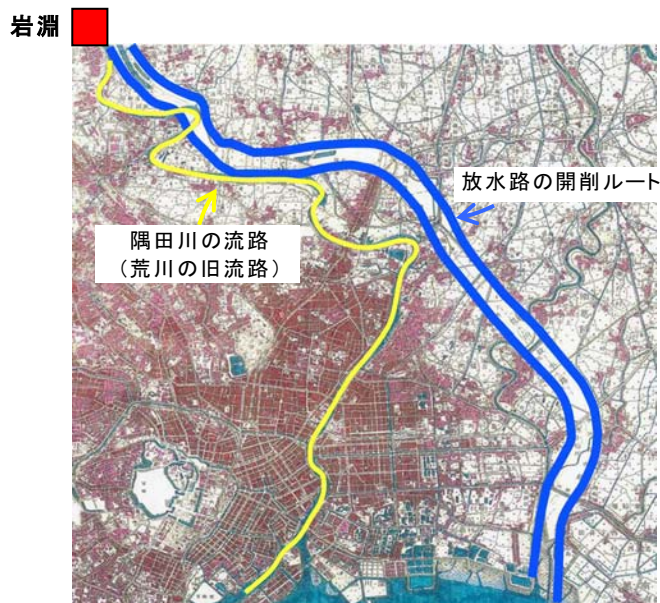
図 4-21 明治時代の改修

明治 43 年(1910 年)の大洪水を契機に、首都を水害から守る抜本対策として「荒川放水路」が開削された。荒川放水路(現在の名称は「荒川」)は、昭和 5 年に完成した。当時の堤防は、首都東京を防御するため、堤防の天端幅は右岸を 8 間(14.5m)、左岸を 6 間(10.9m)として計画された。

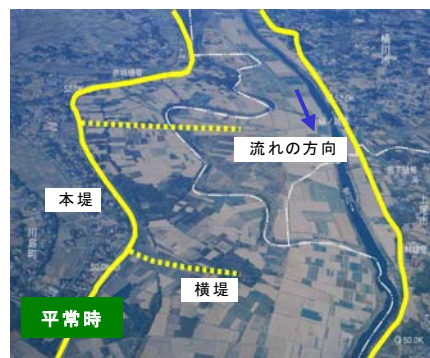
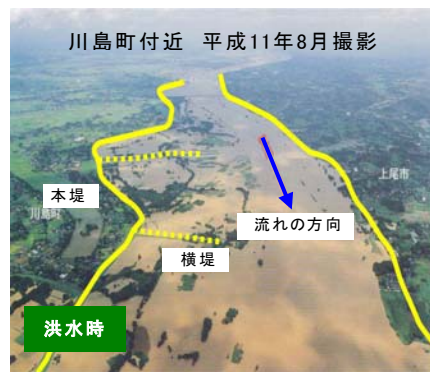
図 4-22 大正～昭和時代の改修

荒川中流部の広い高水敷には、治水効果を高めながら農耕地を保護するために、通常の堤防に対して直角方向に築かれた横堤を26箇所（左岸14箇所、右岸12箇所）設けている。

洪水時には、広い高水敷と横堤によって遊水効果を高め、洪水の水位上昇を抑える機能を有している。

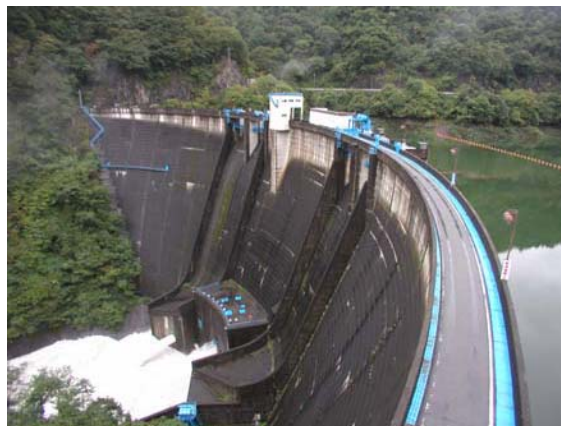
写真 4-15 二瀬ダム

ダム名	二瀬ダム
事業主体	国土交通省
集水面積	170.0km <sup>2</sup>
ダム型式	アーチ式 コンクリートダム
堤高	95m
総貯水容量	2,690万m <sup>3</sup>
有効貯水容量	2,180万m <sup>3</sup>
洪水期利水容量	1,600万m <sup>3</sup>
非洪水期利水容量	2,000万m <sup>3</sup>
洪水調節容量	2,180万m <sup>3</sup>
工期	昭和29年度～ 昭和36年度

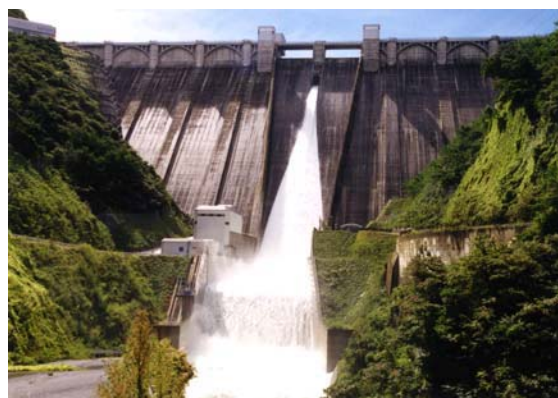
写真 4-16 浦山ダム

ダム名	浦山ダム
事業主体	水資源機構
集水面積	51.6km <sup>2</sup>
ダム型式	重力式 コンクリートダム
堤高	156m
総貯水容量	5,800万m <sup>3</sup>
有効貯水容量	5,600万m <sup>3</sup>
洪水期利水容量	3,300万m <sup>3</sup>
非洪水期利水容量	5,600万m <sup>3</sup>
洪水調節容量	2,300万m <sup>3</sup>
工期	昭和47年度～ 平成10年度

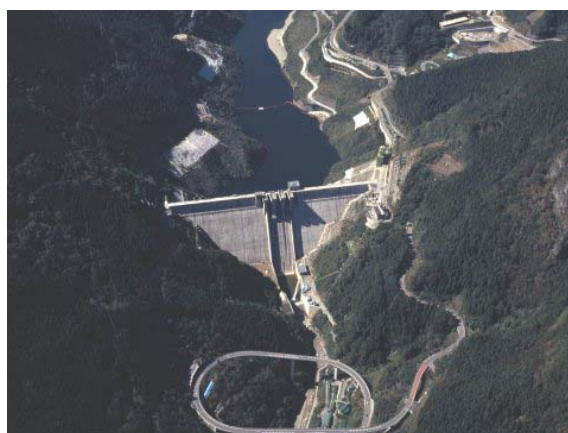
写真 4-17 滝沢ダム

ダム名	滝沢ダム
事業主体	水資源機構
集水面積	108.6km <sup>2</sup>
ダム型式	重力式 コンクリートダム
堤高	140m
総貯水容量	6,300万m <sup>3</sup>
有効貯水容量	5,800万m <sup>3</sup>
洪水期利水容量	2,500万m <sup>3</sup>
非洪水期利水容量	5,800万m <sup>3</sup>
洪水調節容量	3,300万m <sup>3</sup>
工期	昭和44年度～ 平成19年度（予定）

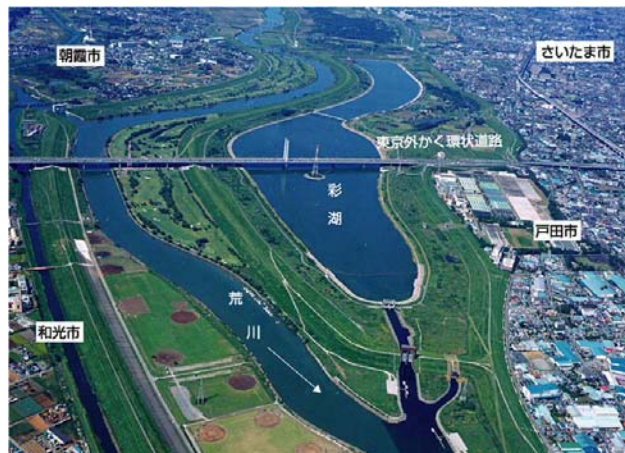
写真 4-18 荒川第一調節池（彩湖）

荒川の中流部においては、広い高水敷と横堤による遊水効果を高めるため、横堤の先端を結ぶように囲繞堤を設けて河道内調節池とし、越流堤より洪水を流入させて洪水調節を行う計画としている。

昭和 48 年策定の工事実施基本計画時点では、調節池が計画されており、現在、下流側に位置する荒川第一調節池（平成 16 年完成）が整備されている。

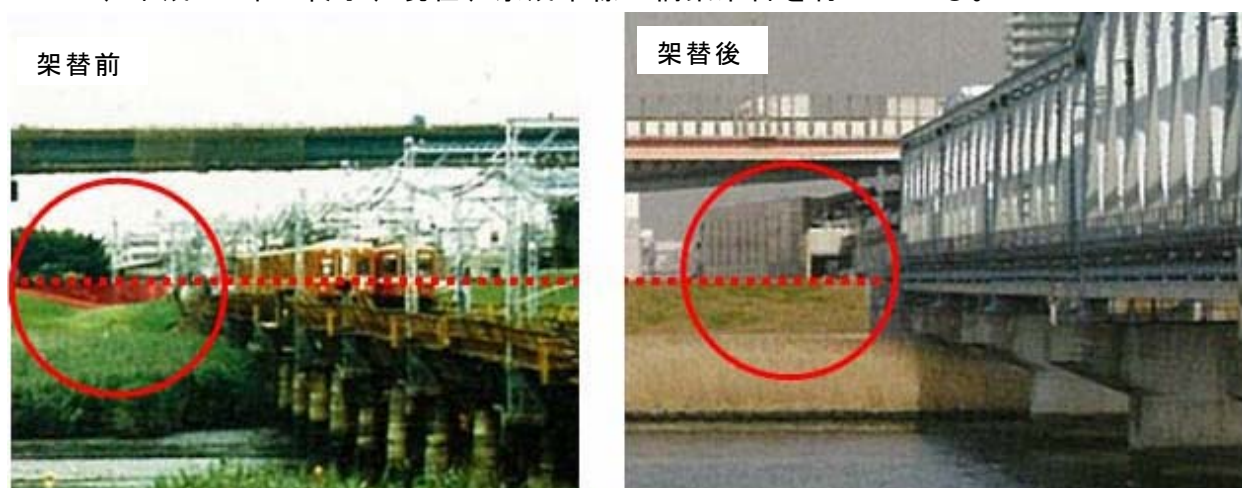
写真 4-19 京成押上線の架け替え

京成線押上線荒川橋梁は、大正 12 年に建設され、その後の広域的な地盤沈下の影響を改善するために、堤防は嵩上を行ったが、橋梁は沈下したまま付近の堤防と比較して 3.4m 低く、平常時の船舶の航行にも支障をきたしていた。

この問題を解消するため、京成電鉄との共同事業として荒川橋梁の架け替えを行い、平成 14 年に終了、現在、京成本線の橋梁架替を行っている。

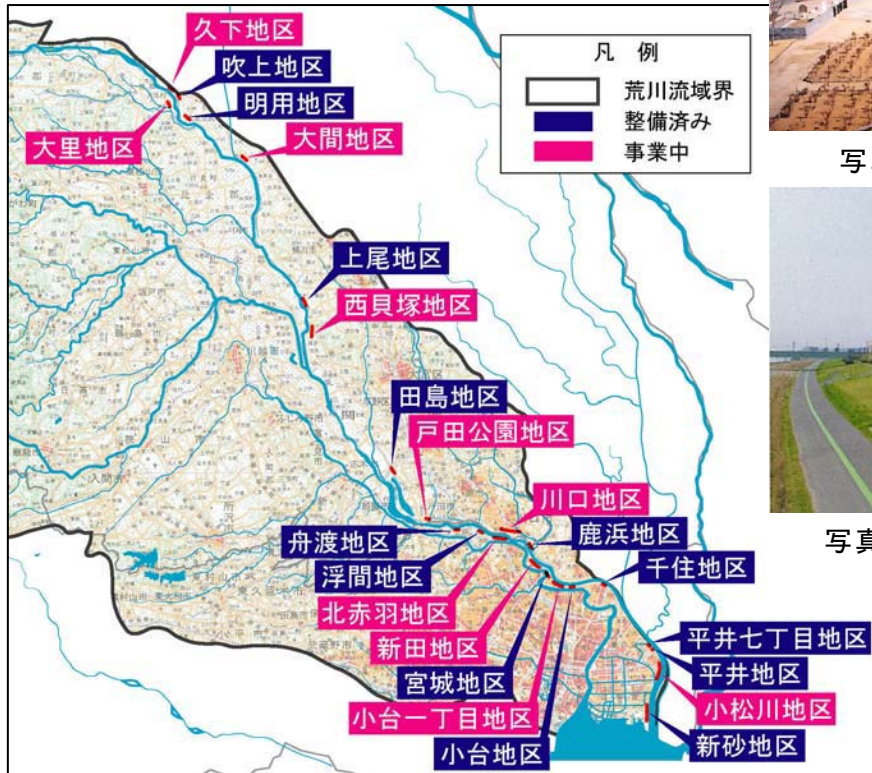
図 4-26 高規格堤防整備状況

笹目地点から下流側の荒川下流河川事務所管内では、8箇所の地区で整備が終了しており、現在7箇所で事業を実施している。

笹目地点から上流側の荒川上流河川事務所管内では、5箇所の地区で整備が終了しており、現在2箇所で事業を実施している。
