三重県史跡

鳥羽城跡(第6次)発掘調査現地説明会

～本丸跡の範囲確認調査～

平成 23 年 10 月22日(土)
鳥羽市教育委員会

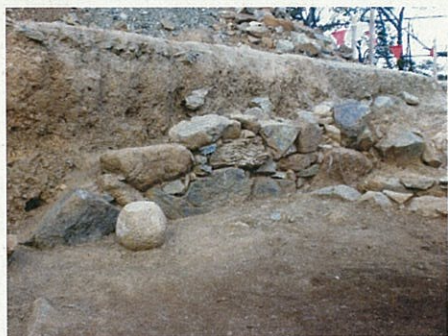
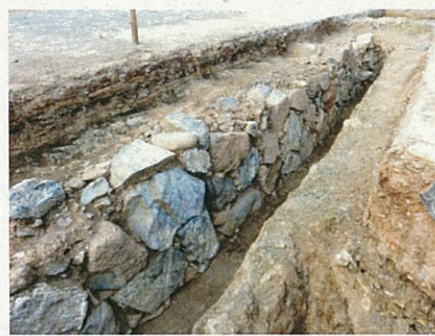
姿を現した石垣

調査区中央の東側からは、従来認識されていなかったL字形の石垣を発見しました。これらは、江戸時代の絵図に描かれていない石垣で、長さ8.4mで、南に5m折れています。石垣は高さ約80cmで、3段から4段で、鳥羽市の周辺で採取できる石英片岩やカンラン岩などで構成されています。石垣は、地山である岩盤を掘りこんでから積み上げています。

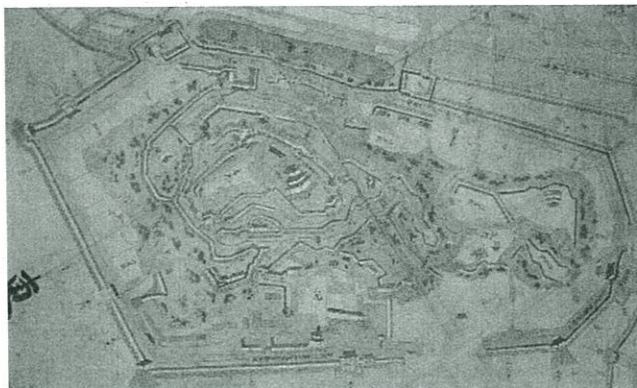
鳥羽城の絵図(鳥羽市立図書館蔵)

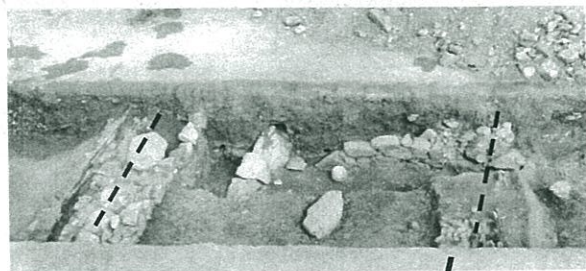
土蔵跡か

また、天守の西側からは、石列と瓦敷きの溝が確認され、土塀、ないしは土蔵の跡と考えられます。中央部では、石組みの溝が確認されています。この溝は南側に向けて落ち込んでおり、北側に天守台の石垣といった高い構築物からの雨水を受けるために作られたと考えられます。注目すべきは、その西隣に同様の雨落ち溝が時期の古い下層からも出てきました。この溝から古い特徴をもつ瓦が出土していて、築城主である九鬼氏の時代の石垣とそれに伴う遺構と考えられます。

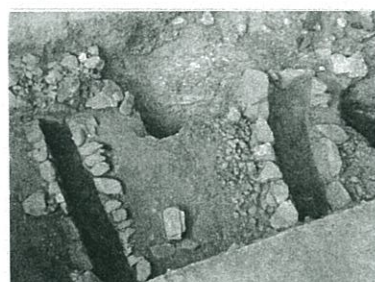
新旧の雨落ち溝

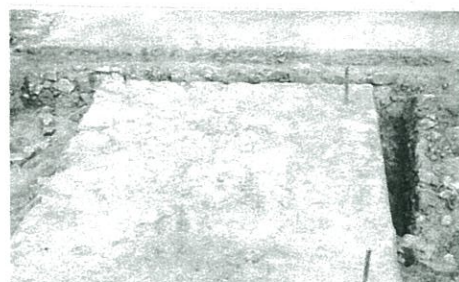
出土したL字に曲がった石垣

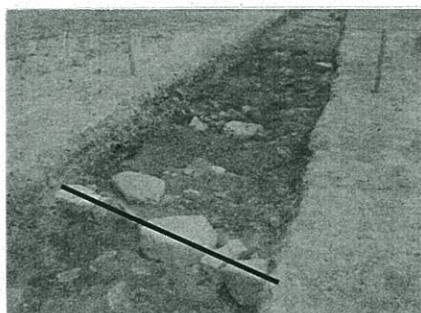
本丸御殿の石列

運動場の南側(旧鳥羽小学校寄り)では、本丸御殿の一部とみられる石列が確認されていて、御殿本体から西に延びる出っ張り部分のものと考えられます。

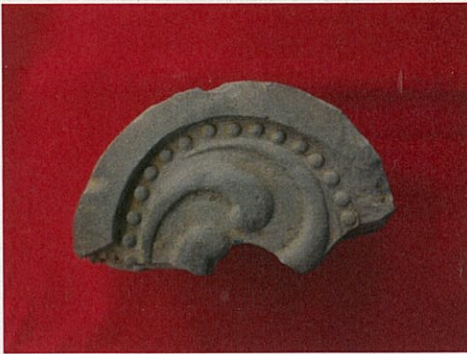
九鬼氏の時代の瓦

出土遺物は瓦の廃棄土抗などから、大量の瓦片が出土しています。瓦は良好な残りのものが少ないのですが、多種多様な瓦が出土されています。特筆すべきものとしては、九鬼嘉隆の時代の左三ツ巴の瓦、九鬼嘉隆の息子である守隆の家紋（七曜文）の入った鬼瓦片や、九鬼家のあとに城主となった内藤氏の家紋（下がり藤）の入った家紋瓦、最後の藩主であった稲垣氏の家紋（抱茗荷）入り軒丸瓦などが出土しています。また、内藤氏の家紋瓦の中には、瓦に家紋のスタンプを押しているものがあり、珍しいものです。

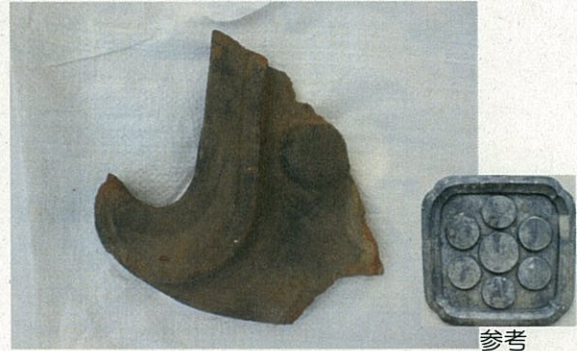
七曜文入りの鬼瓦片

鳥羽城については、九鬼嘉隆が築城し、九鬼家の後に城主となった内藤氏の時代である1643(寛永20)年頃に、近世城郭として整えられたとされており、九鬼家の時代の城郭がどのような形態であったかはよくわかりません。出土した七曜文の瓦は九鬼守隆の代にも何らかの工事を行ったことを示しており、守隆の築城記録が残っていないこともあって重要です。今回確認された石垣や雨落ち溝などは九鬼氏が築城した当初のものと考えられ、鳥羽城の築城過程をさぐるうえで画期的な発見となりました。

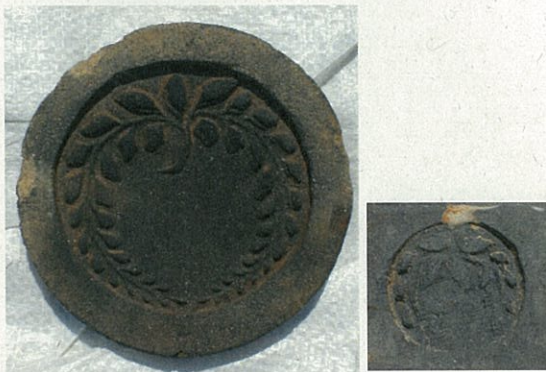
内藤氏の家紋瓦(左)と刻印(右)

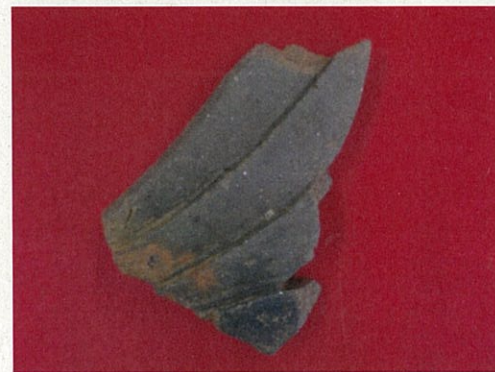
鯨瓦の片
