老朽化橋梁床版のプレキャスト PC 床版を用いた取替工事

東日本高速道路株式会社 東北支社 福島管理事務所 正会員 上平研司

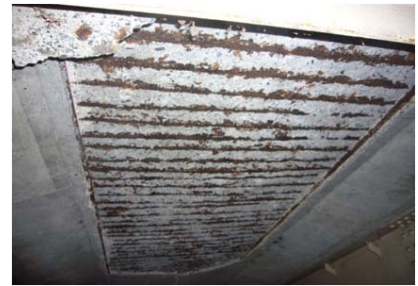
写真-1 床版下面コンクリートはく落

が、先述の劣化要因に伴い、舗装のポットホール補修が1橋で年間数十回に上る時もあり、さらに床版下面ではひび割れやエフロレッセンスの発生、鉄筋の腐食膨張が原因とみられるコンクリートはく落があった(写真-1)。はく落したコンクリート片の塩化物イオン量を測定したところ、15kg/m³の非常に高い塩分量が確認された。

本橋の床版は、現場作業の減少による工期短縮、高い品質確保の観点から、橋軸方向が約2.0m/枚、厚さ240mmのプレキャストPC床版(写真-2)を採用し、福島荒川橋は82枚、福島須川橋は43枚(いずれも上下線毎の枚数)を架設した。またプレキャストPC床版の接合には施工実績の多いループ継手を採用した。
