第4章 地震と土砂災害

第1節 宝永地震による土砂災害事例

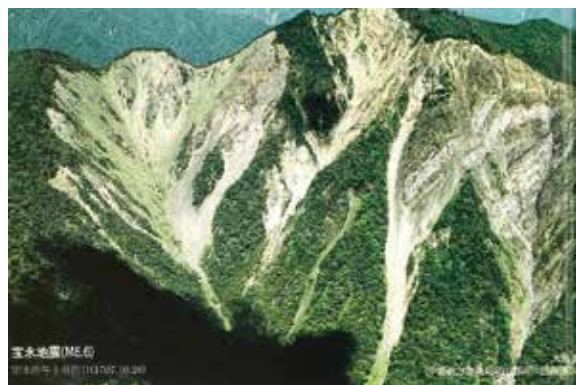
写真4-1 大谷崩れ全景写真
（富士砂防事務所 2007）

大谷崩れは宝永地震により、安倍川最上流部、右支川大谷川の谷頭部で発生した崩壊である。「鳶崩れ」、「稗田山崩れ」と並び、日本の三大崩れに数えられる大規模土砂災害である（写真4-1）。崩壊の推定規模は幅1800 m、高低差800 m、深さ70 m、崩壊面積1.8 km²、崩壊土量は約1億2千万m³と推定されている。

しかし、大谷崩れの末端部には大きな流れ山地形は存在しないことから、崩壊土砂量1.2億m³のすべてが宝永地震で崩れたというよりも、数百年～数千年間で複数回の大規模崩壊があったと推定される。

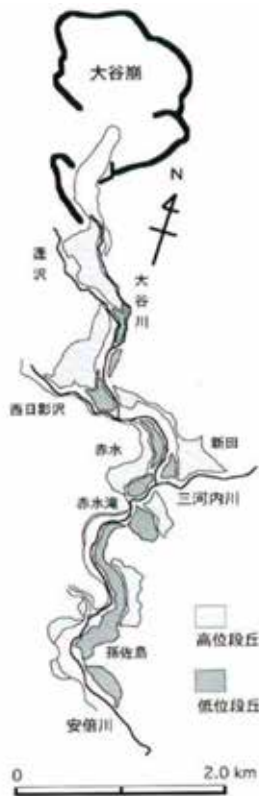
図4-3 大谷崩れと下流に分布する堆積段丘
(土屋, 2000)

大谷崩れから流下する大谷川は、8km下流の新田集落で三河内川に合流し、安倍川となる。図4-3に示したように、大谷崩れと安倍川の7km下流の孫差島までの河谷には、延長7km、谷幅平均300m、

崖の比高 20 ~ 50 m に及ぶ大規模な堆積段丘が存在する。段丘面は 2 段あり、高位面と低位面の比高差は 20 ~ 30 m を示す場所もある。新田集落の近くの三河内川には明治初頭まで大池が存在しており、ボーリング調査の結果によれば、湖成堆積物と土石流堆積物が存在し、河床から約 30 m の厚さで粘土や砂、砂礫層の互層がみられ、その下位には層厚 12 m の粘土層が確認された。

赤水の滝より下流の低位と高位の段丘は大谷崩れ当時の石礫を多量に含む岩屑なだれではなく、それ以降の豪雨時の水流の運搬作用による堆積物が多く分布する。高位面は赤水の滝から上流で連続性があり、滝を境にして不連続となる。段丘堆積物は全体にルーズで直径 2 ~ 3 m の砂岩礫を含み、固化は進んでいない。

大谷川から赤水の滝までの区間の堆積構造はランダムな状況を示すが、赤水の滝から孫佐島までの下流区間は流水の侵食・堆積作用による成層構造が認められる。このことから、大谷崩れ起源の崩壊土砂が土石流となって押し寄せたのは赤水の滝までの 5 km 区間と推定される。

大谷崩れから赤水滝間の上位段丘面から堆積当時の土砂量を推計すると、大谷崩れから流出した一次堆積物は約 9400 万 m^3 となると考えられる。一方、現存量との差をみると約 2900 万 m^3 (33%) が侵食され、下流の孫差島区間に流入したと考えられる。孫差島区間では約 2900 万 m^3 が二次堆積していると推定されるので、残りの約 900 万 m^3 相当が今日までに下流に流出したと考えられる。

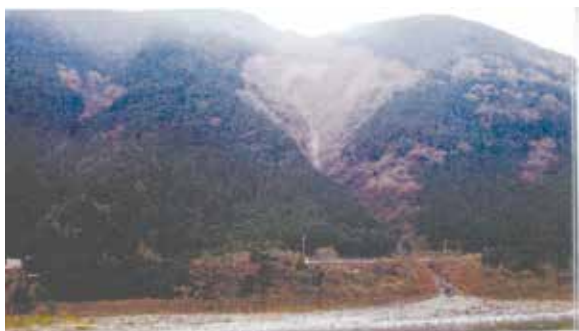
写真4-2 白鳥山崩壊地を対岸の長貫から望む
（富士砂防事務所，2007）

現在崩壊地に堆積している崖錐（写真 4-2）の下位の堆積物は宝永地震によるものであると考えられ、堆積物の量は地形図より 140 万 m³ 程度と推測される。富士川に流出し堆積した推定土砂量 500 万 m³ と合わせると 640 万 m³ であるので、宝永地震時には崩壊土量の約 8 割が流出したと考えられる。

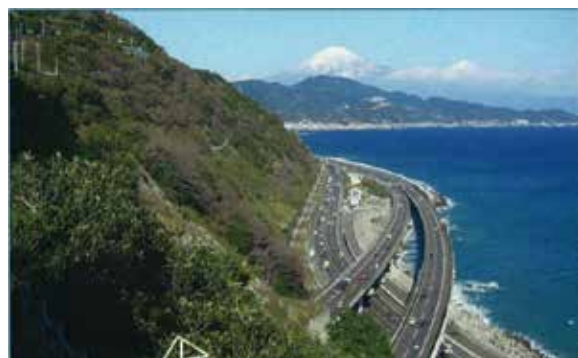
写真4-3 薩埵峠からみた富士山と由比地すべり地
(JR東海道線、国道1号線、東名高速道路)
(富士砂防事務所, 2006年)

この平場を利用して、1969年には東名高速道路が開通した。現在の薩埵峠地区は、新幹線(トンネル)、東名高速道路、国道1号線、JR東海道線、通信ケーブルなど、日本を支える大動脈が集中する交通の要衝となっている(写真4-3)。太平洋岸における東西の交通・通信は、この地域を通過することで成立する。

1887年以降、薩埵峠地区で鉄道建設工事が本格的に始まった。1889年4月1日には東海道線の国府津-静岡間が開業し、7月1日に全線(新橋-神戸間)が開通した。東海道線の建設工事は非常に難航したが、海岸線に沿って線路が敷設され、国道1号線も平行して開通した。しかし、その後頻繁に大規模な崩壊や地すべりが発生し、鉄道の運行に支障をきたした。特に1961年の由比・寺尾地区の地すべりは非常に規模が大きく、東海道線は長期間通行止めとなった。地すべり現象を止めるため、頭部土塊を排土して運搬し、海岸線に盛土して平場を造った。

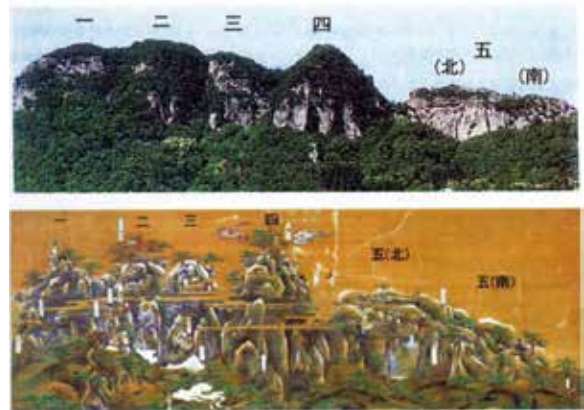
図4-9 現在の五剣山と『八栗伽藍絵図に描かれた山容の比較』
(牟礼町教育委員会・香川大学工学部長谷川研究室，2002)

宝永地震前の元禄二年（1689）発行の『四国遍礼霊場記』には、崩壊前の五剣山が描かれている。また、一の峰については、元禄十一年二十（1698年6月27日）に豪雨を誘因として崩壊したようである。その後、地震により壊滅的な被害を受けた八栗寺の復興を目的として、高松藩主の松平頼豊は建築予想図にあたる『八栗伽藍絵図』を描かせた。図4-9はこの絵図と同じ画角の写真を並べたものである。

絵図に描かれた山容は、現在の写真とほぼ一致することから、その後大きな崩壊は発生していないと判断される。

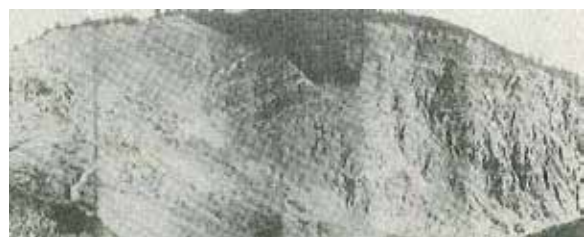
写真4-4 加奈木崩れ全景写真
(高知営林局 1967)

崩壊地（写真4-4）の緒元は以下の通りである（千木良，2000）。

- 崩壊地面積：47ha
- 崩壊地標高：1040～570 m
- 一次堆積物：面積 36ha，
堆積土量 360 万 m^3
- 二次堆積物：面積 49ha，
堆積土量 490 万 m^3

したがって、加奈木崩れの全崩壊土砂量は850万 m^3 、あるいはそれ以上であると推定される。

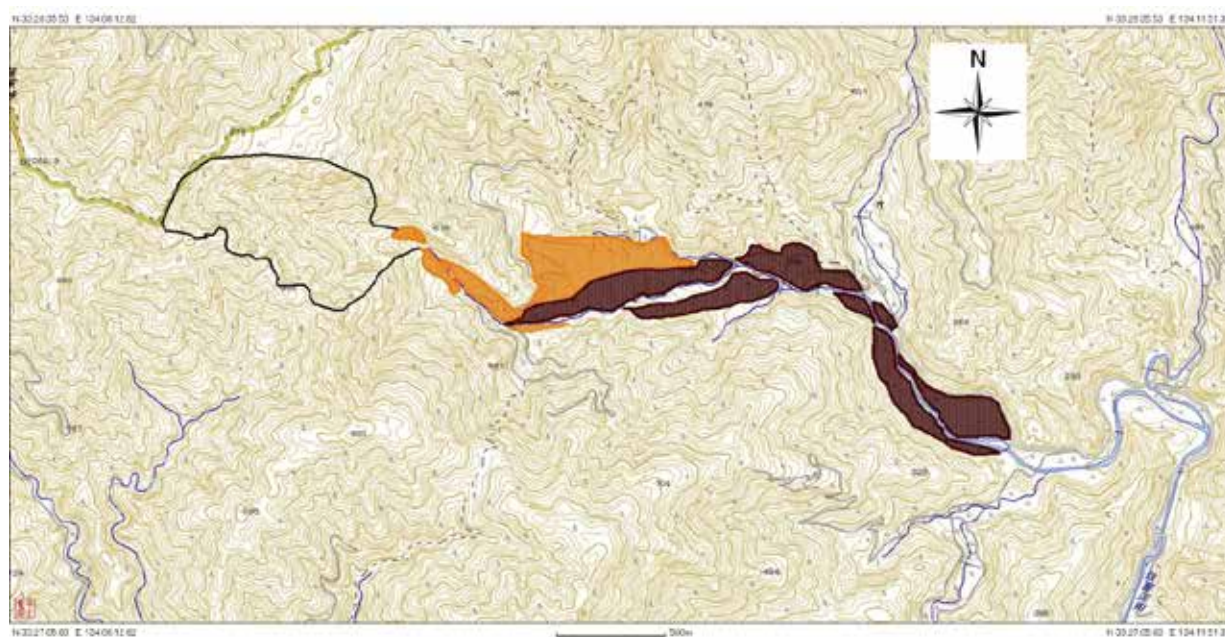
図4-10 加奈木崩れ位置図
（崩壊地、堆積物は千木良（2000）による）

高知営林局（1967）によれば、図4-10に示す範囲が加奈木崩れとされ、佐喜浜川の最上流部に位置する。左岸側が急傾斜で、右岸側が相対的に緩傾斜となっている。左岸側の上方は山頂緩斜面となっており、そこには多数の線状凹地や山向き小崖が分布している。これらは、北東-南西方向に伸び、深さ（比高）が数mから10m程度で、最大長さは400mもある。加奈木崩れの最上部の北側縁は、これらの線状凹地や山向き小崖、緩斜面を切断している。したがって、元々これらの地形的弱線をもった緩斜面が崩壊したと推定される。

上段は高標高部に位置し（図4-10オレンジ色部）、堆積面の位置も最も高いこ

とから崩壊の一次堆積物で、岩屑流の堆積物であると考えられる。これは加奈木崩れの下流約700mの位置まで分布し、佐喜浜川が東南東から真東に向きを変える場所までは狭く分布し、そこから扇状地状に広がっている。この堆積物は佐喜浜川を3カ所でせき止めており、それぞれの支流にはせき止め湖の堆積物が堆積している。

下段は一次堆積物の堆積面を切断し（図4-10茶色部）、前述の佐喜浜川が向きを変える場所付近から下流に分布し、一次堆積物と推定されるものである。一次堆積物との間に4~5m程度の比高をもつ明瞭な段丘崖となっている。この堆積物は厚さ10m以上あり、最大礫径2m程度の砂岩ブロックと砂岩と頁岩の小岩片の不規則な混合物であり、所々で成層構造をなしている。

現存する堆積物の内、約360万 m^3 が宝永地震によって堆積した土量と考えられる。加奈木崩れの堆積物は、崩壊直下から約3.5km下流まで至っており、二段の堆積面が識別される。

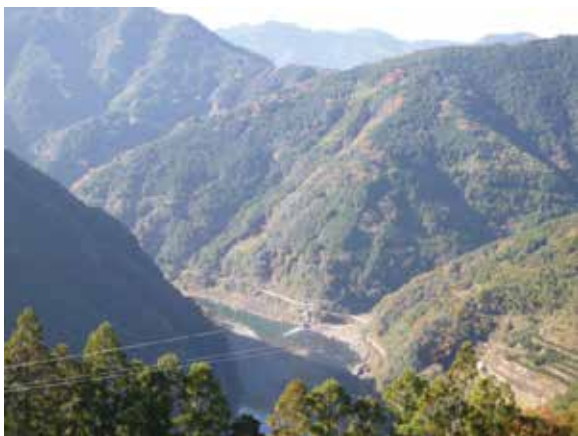
写真4-5 天然ダムを形成した仁淀川左岸の崩壊地形
(2008)

越知町（1984）の『越知町史』巻末の越知町史年表によれば、1707年の項に「大地震で舞ヶ鼻崩壊し、仁淀川を堰き止め洪水を起こす」と記されている。越知町柴尾部落の長老・山本佐久實氏によれば、「4日間湛水し、満水となって決壊し、仁淀川下流のいの町に被害をもたらした」とのことであった。写真4-5は、天然ダムを形成したと考えられる崩壊地の跡地形である。写真4-6に示したように、仁淀川の対岸には角礫状の巨礫を多く含む台地状地形が存在し、河道閉塞地点であることが分かる。

河道閉塞を起こした地すべり性崩壊地の面積は12.5万 m^2 、移動土砂量442万 m^3 、河道閉塞土砂量240万 m^3 程度となる。この天然ダムの湛水面積と湛水量を1/2.5万地形図をもとに推定すると、湛水面積は480万 m^2 、水深18mであるので、湛水量
