歴史的橋梁のデザインに関する調査

日大生産工(院) ○瀬長 忍 日大生産工 五十畑 弘

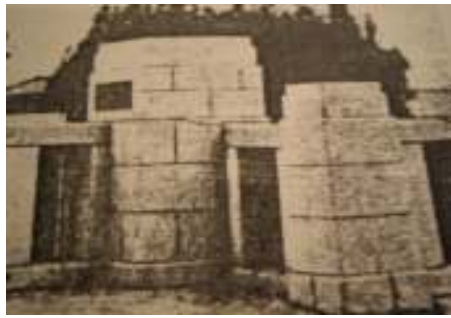
写真1 堀留橋 (千代田区, 1928. 8. 1)
(復興局図面集第6巻)

親柱の比較では、親柱の有無、種類、材料、高さ、意匠の有無の5項目について比較を行った。その中から橋梁の特徴を明らかにすることに重要な「親柱の有無」と「意匠の有無」による比較結果を示した。親柱の有無による比較(図2)では、震災復興橋梁の全対象橋梁において親柱が設置されていることがわかった。現代の橋梁においては、親柱が設置されていない橋梁が17%も占め、震災復興期と比較すると親柱を設置する橋梁が減少してきている傾向があることがわかる。しかし、現代の橋梁については写真により判断を行った為に親柱の存在が不明な橋梁も存在した。次に、親柱の意匠の有無の比較(図3)では、震災復興橋梁では、意匠が施されている親柱の割合が68%を占めているのに対し、現代の橋梁においては意匠が施されている親柱の割合が90%と震災復興橋梁よりも高い割合を占めることが確認できた。この結果は、現代では親柱を設置しない橋梁があることから、親柱を設置する場合には意匠を施し橋梁の印象を高めていることが考えられる。写真1は親柱に意匠が施されていない場合、写真2は親柱に意匠が施されている場合の写真である。これらの写真を比較してわかるように意匠の有無により、意匠が施されている親柱の方が親柱の存在が強調されていることがわかる。

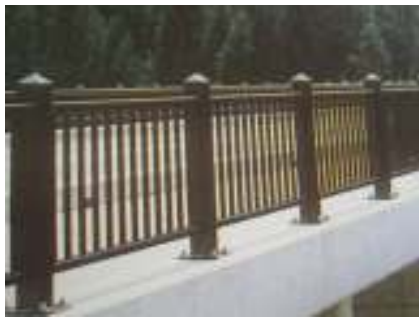
写真3 妻籠大橋 (長野県, 1996. 7)
(「橋」1996-1997 P. 77)

写真3は高欄の材質が金属の場合、写真4は高欄の材質がコンクリートの場合である。この写真から高欄の材質が異なると金属の場合は軽快感、コンクリートの場合は重量感と橋梁が与える印象が異なることがわかる。

以上の結果から、震災復興橋梁の橋面工の特徴を明らかにすることができた。この特徴を現代の橋梁に活かすには、親柱や照明を設置することを薦める。親柱は安全面から考慮した際、必ずしも必要な附属品とは言えないが全対震災復興橋梁に設置されていたことから震災復興橋梁の設計書において親柱を設置することが取り入れられていたと考えられるので設置した方が良いと考える。照明についても、親柱と同様のことがいえる。また、照明の場合、安全面から考慮しても設置することは望ましい。高欄については、材質により橋梁の印象が異なるとされ、金属は軽快感、コンクリートは重量感を与えるとされる。比較結果では震災復興期と現代ともに金属の高欄が半数以上占めていたことから高欄の材料には金属を用い、軽快感を与えた方が良いと考えられる。

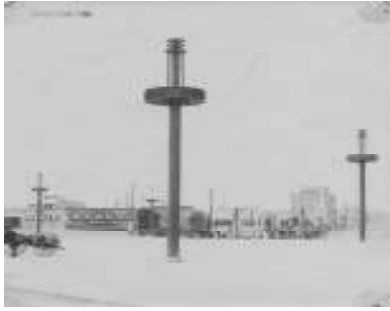
写真5 数奇屋橋 (千代田区, 1929. 5. 1)
(土木学会デジタルアーカイブス)

照明の比較では、材質、種類、意匠の有無、燈具の数の4つの項目について比較を行った。親柱、高欄と同様の理由により「照明の種類」についての比較結果を示した。震災復興橋梁と現代の橋梁の照明の種類の分類を行った(図5)。その結果、現代の橋梁にはポール照明が85%を占めることから震災復興期と比較すると照明に意匠を施さずに目立たない照明を設置する傾向があるとわかった。また、震災復興期には見られなかった高欄照明が存在することからこのことがわかった。震災復興橋梁は全ポール照明のポール部分や燈具部分に意匠が施されていた。写真5はポール照明、写真6は燈柱照明、写真7は高欄照明のそれぞれの一例である。写真から、高欄照明は高欄に照明が内蔵されている為、目立たない照明になっていることがわかる。また写真の照明を比較すると、震災復興期の照明は意匠性が高いことがわかる。

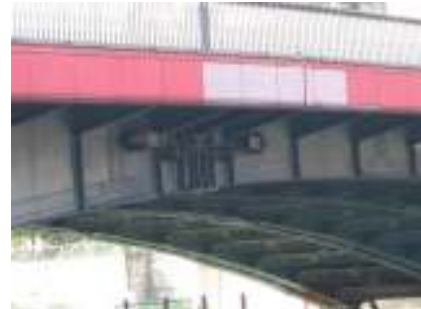
写真8 両国橋 (隅田区, 1932. 11)
(撮影者 瀬長)

の兵庫県南部地震の際の落橋による被害拡大を受け、道路橋示方書の改訂がなされ耐震補強が全国的に行われた。写真8は平成7年以前ではあるが歴史的橋梁に取り付けられた落橋防止装置の例である。耳桁の外側に取り付けた為、落橋防止装置と桁との一体感を損ねた類似例も少なくない。橋梁の景観面を考慮した落橋防止装置のデザインについても配慮が必要であると考えられる。今後、歴史的橋梁の落橋防止装置のデザインの特徴について調査を行う。
