平成 27 年 10 月 9 日

日高線追加被災箇所の当面の対策について

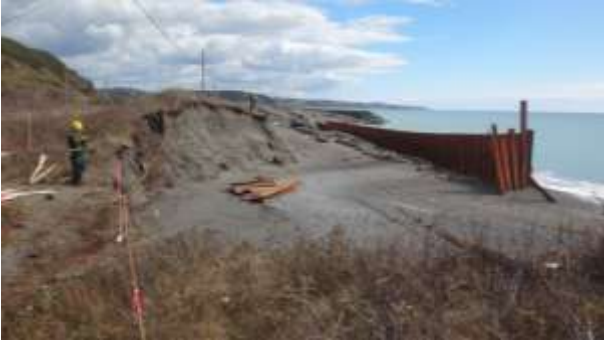
58k925m 付近の状況写真① (10/5 現在)

1 豊郷～清島間 58k925m付近

- ・ 破損した鋼矢板の撤去 (L=10m)、砂止め柵・ふとん籠の片付け
- ・ 軌道の仮撤去

- ・ 鋼矢板の開口部への消波ブロックの設置 (L=30m)
- ・ 大型土のう設置

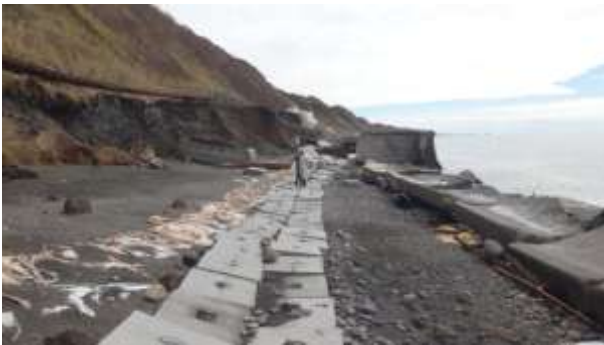
67k975m 付近の状況写真 (10/5 現在)

2 厚賀～大狩部間 67k975m 付近

- ・路盤流出箇所へのコンクリートブロック等の設置

- ・軌道の仮撤去
- ・大型土のう等による仮防波堤の構築
- ・消波ブロックの設置 (L=40m)
